# Asbestinventarisatetest

Mechelsesteenweg 314, 1800 Vilvoorde

Attestnummer : **20240927-000287.000**

**Asbestveilig**

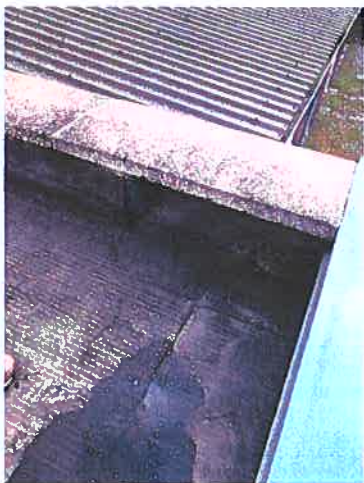
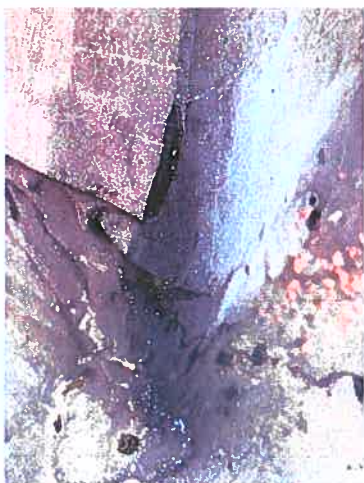
# Fiche 1: Roofing plat dak boven werkplaats

Geen asbest

| Beschrijving | Roofing plat dak boven werkplaats |
| Bindmiddel van materiaal | Bitumen (roofing, teer, asfalt) |
| Hoeveelheid (oppervlakte - aantal) | • 80,00 m <sup>2</sup> - 1 stuk |

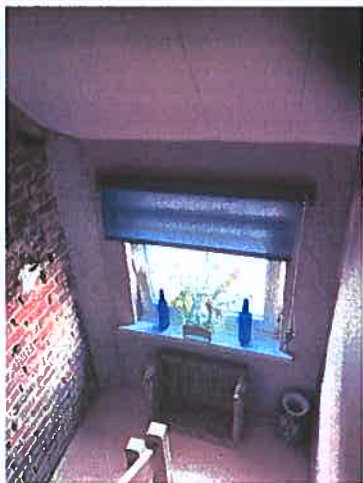
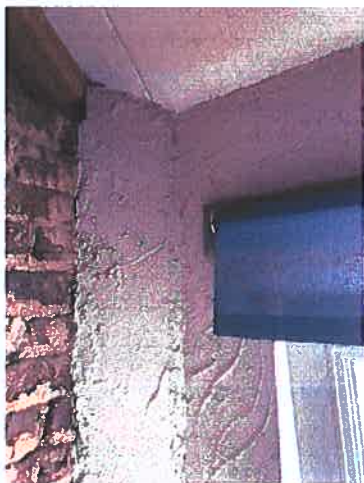
## Fiche 2: Pleisterwerk 2de verdieping achterwand

Geen asbest

| Beschrijving | Pleisterwerk 2de verdieping achterwand |
| Bindmiddel van materiaal | Gips - kalk |
| Hoeveelheid (oppervlakte - dikte - aantal) | • 4,00 m <sup>2</sup> - 0,01 cm - 1 stuk |

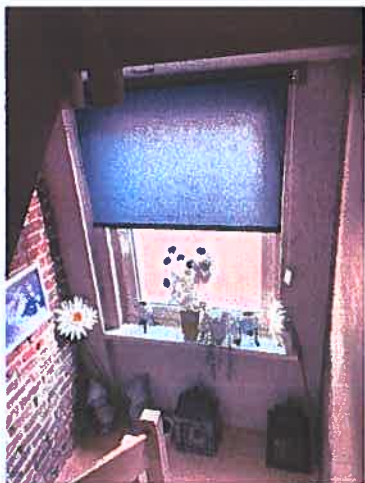
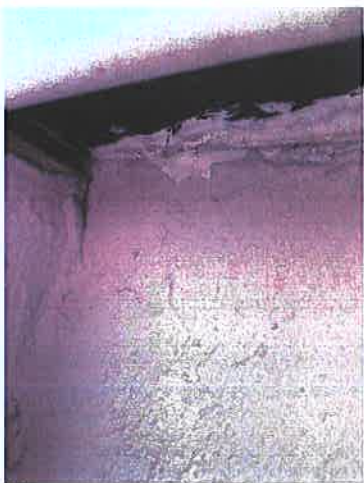
Geen asbest

| Beschrijving | Pleisterwerk 1ste verdieping achterwand |
| Bindmiddel van materiaal | Gips - kalk |
| Hoeveelheid (oppervlakte - dikte - aantal) | • 5,00 m <sup>2</sup> - 1,00 cm - 1 stuk |

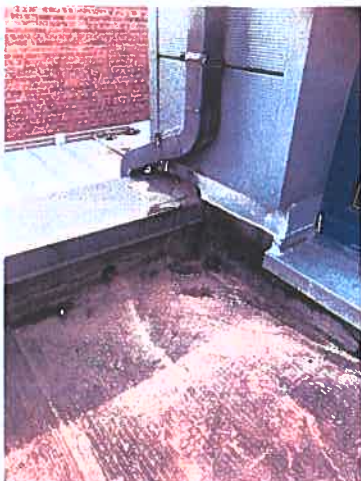
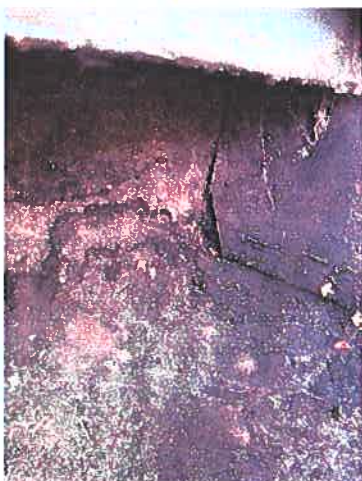
# Fiche 4: Roofing plat dak boven keuken

Geen asbest

| Beschrijving | Roofing plat dak boven keuken |
| Bindmiddel van materiaal | Bitumen (roofing, teer, asfalt) |
| Hoeveelheid (oppervlakte - aantal) | • 60,00 m <sup>2</sup> - 1 stuk |

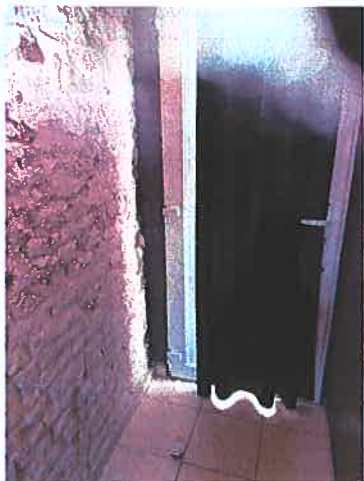
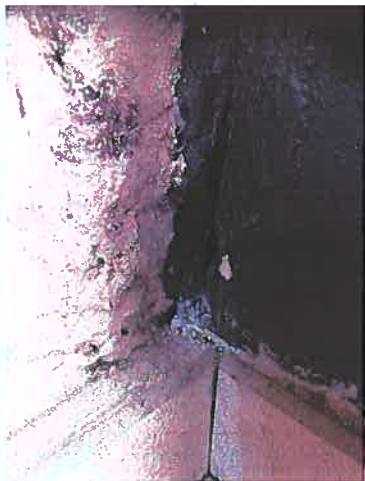
## Fiche 5: Pleisterwerk GLV gang

Geen asbest

| Beschrijving | Pleisterwerk GLV gang |
| Bindmiddel van materiaal | Gips - kalk |
| Hoeveelheid (oppervlakte - dikte - aantal) | • 10,00 m <sup>2</sup> - 1,00 cm - 1 stuk |
