# Asbestinventarisatetest

Merellaan 36, 2350 Vosselaar

Attestnummer : 20250808-000108.000

Uitgegeven op : 08.08.2025

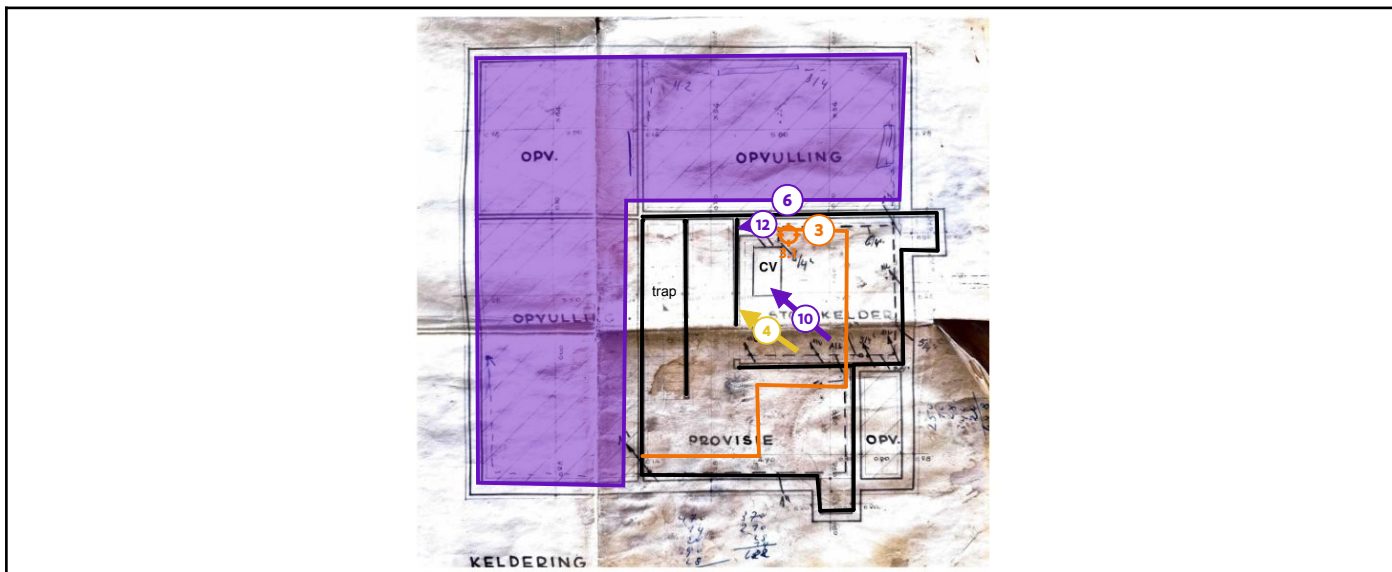
## Plan 1.1: Kelder

| Beschrijving | Type | Actie |
|---|---|---|
| 3. Doek Asbestband als buisisolatie kelder | Asbestmateriaal | Verwijderen |
| 4. Bakeliet stopcontacten en schakelaars | Asbestmateriaal | Zorgvuldig beheren |
| 6. Kruipkelder | Beperking | - |

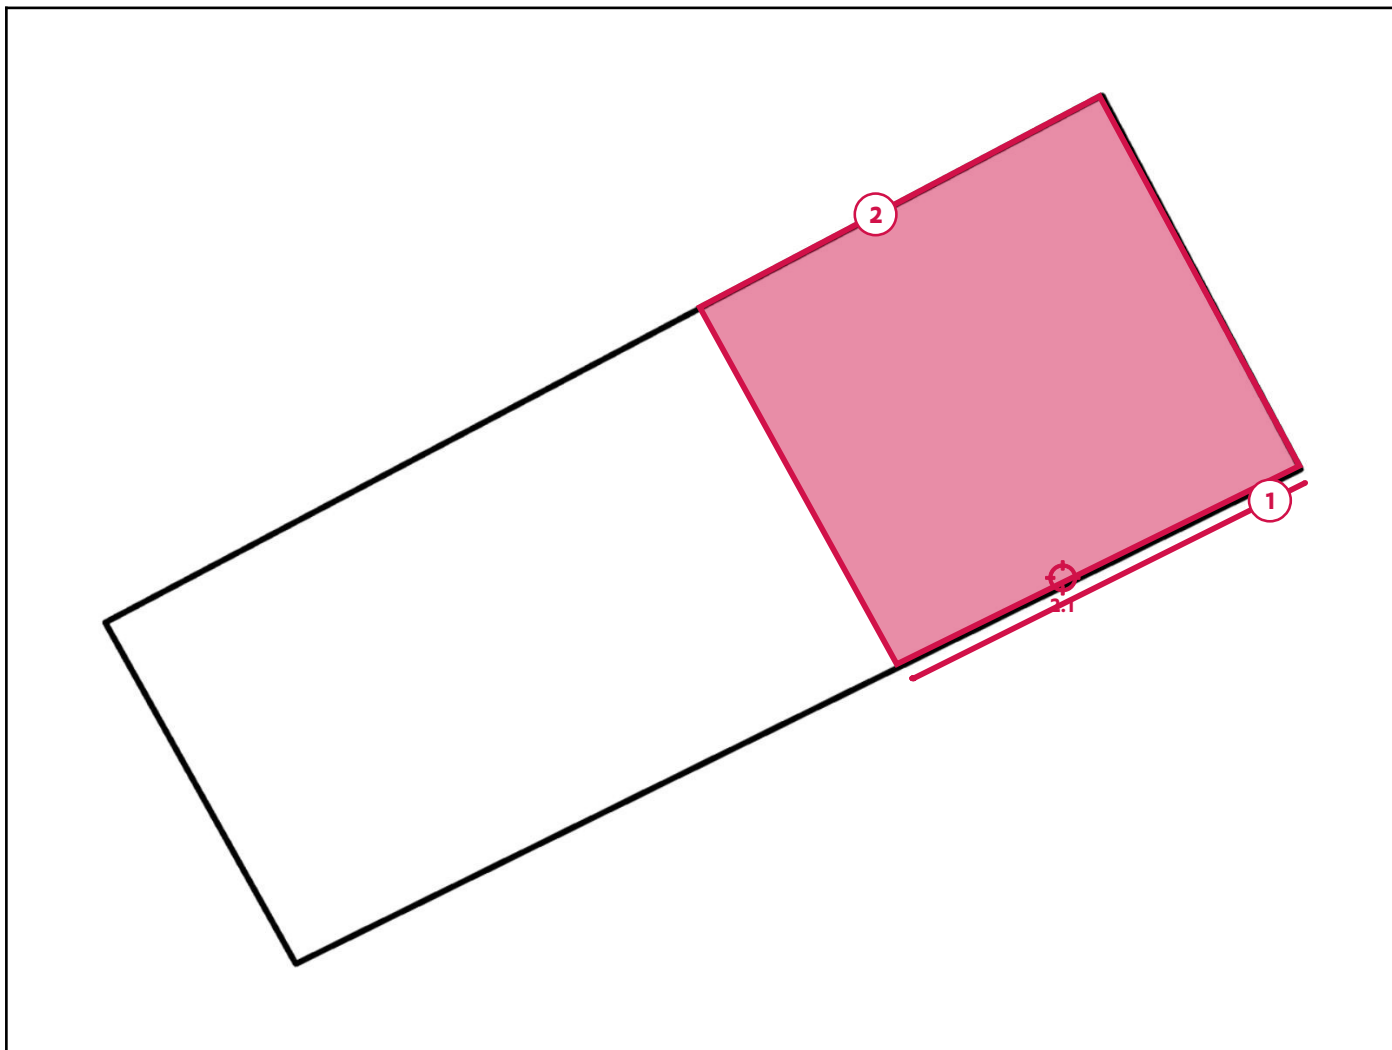
## Plan 2.1: Garage plan

| Beschrijving | Type | Actie |
|---|---|---|
| 1. Slib/sediment van golfplaten in dakgoten | Asbestmateriaal | Dringend verwijderen |
| 2. Golfplaten vezelcement | Asbestmateriaal | Dringend verwijderen |

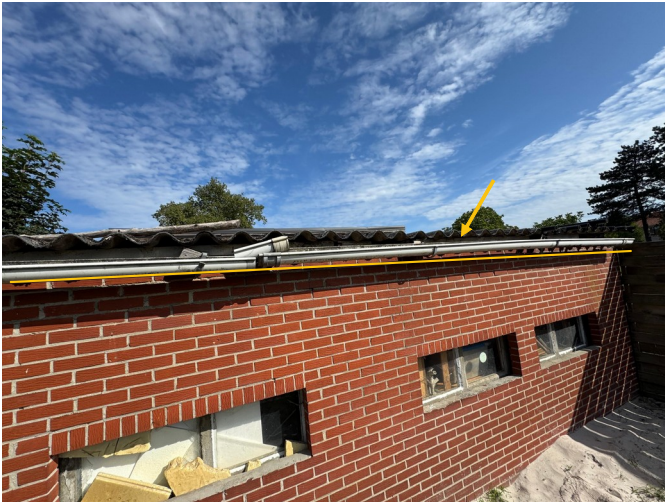
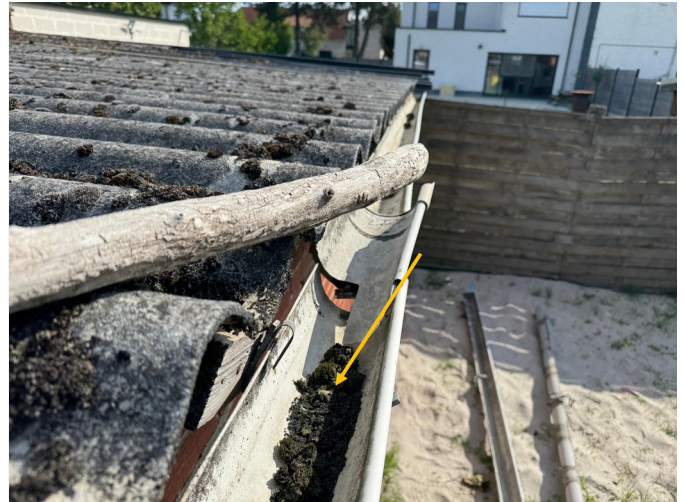
# Fiche 1: Slib/sediment van golfplaten in dakgoten

Asbestmateriaal - afvalstof

Het asbestmateriaal valt onder de mijlpaal van 2040.

**Dringend verwijderen**

| Beschrijving | Slib/sediment van golfplaten in dakgoten |
| Gebondenheid resten | Niet hecht |
| Opmerking | <p>Het gewicht is een schatting.</p> <p>In dakgoten, afvoerbuizen (horizontaal) en in het bijzonder in regenwaterreservoirs (regenton, regenput) zal zich op termijn een laagje sediment vormen. In dit bezinksel zullen ook (niet vast te stellen) resten (asbestcementdeeltjes en asbestvezelbundels) aanwezig zijn als het hemelwater afkomstig is van een asbestcementen dak- of gevelbekleding. Als de asbestdeskundige het sediment kan vaststellen, rapporteert hij dit materiaal via een afvalfiche.</p> |

- Verwijder het asbestafval.

- Eenvoudige handelingen: mag via doe-het-zelf of door werknemer(s) met opleidingsattest eenvoudige handelingen  
De asbestcontaminatie kan worden verwijderd d.m.v. stofzuigers met absoluutfilter en/of vochtige doeken.  
Stofvorming dient vermeden te worden. Het gebruik van mechanische werktuigen (perslucht, hoge druk, gewone stofzuiger,...) is verboden.  
Het is aangewezen deze toepassing te laten verwijderen door iemand met opleidingsattest éénvoudige handelingen of een erkend verwijderaar  
Zorg voor gepaste persoonlijke beschermingsmiddelen: minimaal FFP3-mondmasker (EN 149), wegwerpoverall (minimaal Cat III, type 5/6), wegwerphandschoenen, overschoenen of afspoelbaar schoeisel.  
Afval: Een recyclagepark aanvaardt geen niet-hechtgebonden asbestafval. Het niet- hechtgebonden

asbestafval dubbel verpakt afvoeren via een geregistreerd asbestinzamelaar (link: OVAM Webloket Registraties) of via een erkende asbestverwijderaar (link:

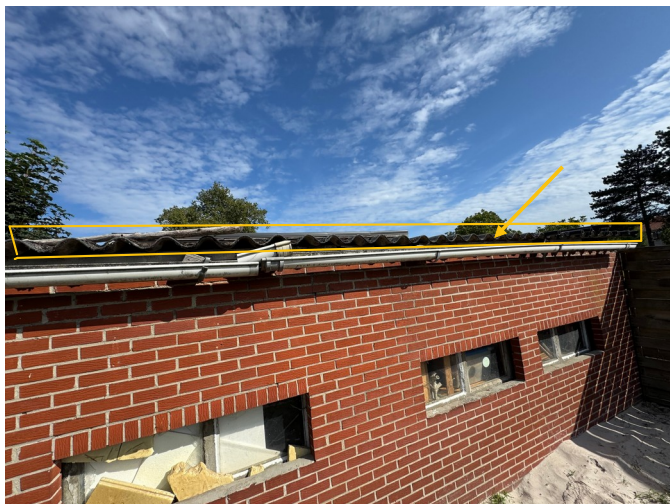
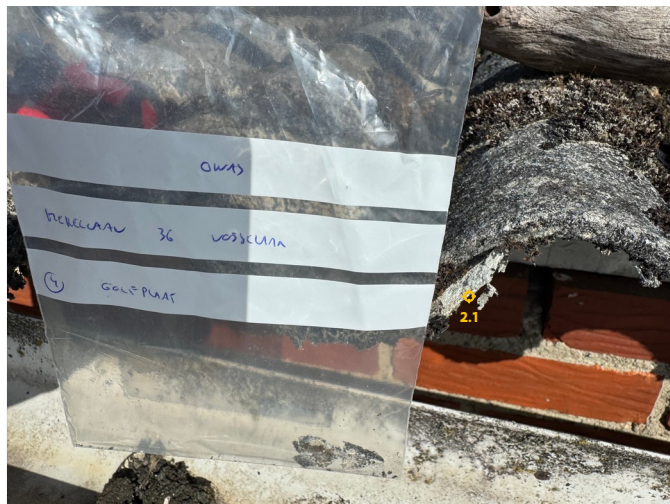
Het asbestmateriaal valt onder de mijlpaal van 2034.

**Dringend verwijderen**

| Eindbeoordeling materiaalisico | Hoog materiaalisico en/of hoge kans op vezelvrijgave |

| Asbestsoort (vezeltype) | Crocidoliet aanwezig |
| Toestand van het materiaal | Matig beschadigd, matig verweerd |

| Beschrijving | Golfplaten vezelcement |

- Verwijder dit asbestmateriaal zo snel mogelijk. Volg de toestand goed op.
- Hemelwater dat afspoelt van asbestcement daken of gevels kan asbestdeeltjes bevatten. Gebruik het enkel voor gesloten circuits (bv. spoelen toiletten). Reinig na het vervangen van het dak of de gevel de dakgoten en regenwaterput of -ton om asbesthoudend sediment of slib te verwijderen

- Eenvoudige handelingen: mag via doe-het-zelf of door werknemer(s) met opleidingsattest eenvoudige handelingen  
Hechtgebonden asbestmaterialen mag u zelf verwijderen als bij de verwijdering de toestand niet wijzigt. Dit is het geval wanneer u de asbesttoepassing kan demonteren met minimale beschadiging.  
Gedemonteerd materiaal met asbest, moet u (laten) afvoeren als asbestafval. Voer het asbestafval af naar het recyclagepark, laat het ophalen door een geregistreerd inzamelaar of via uw aannemer.  
Meer info vindt u op: <https://ovam.vlaanderen.be/wie-mag-wat-verwijderen>

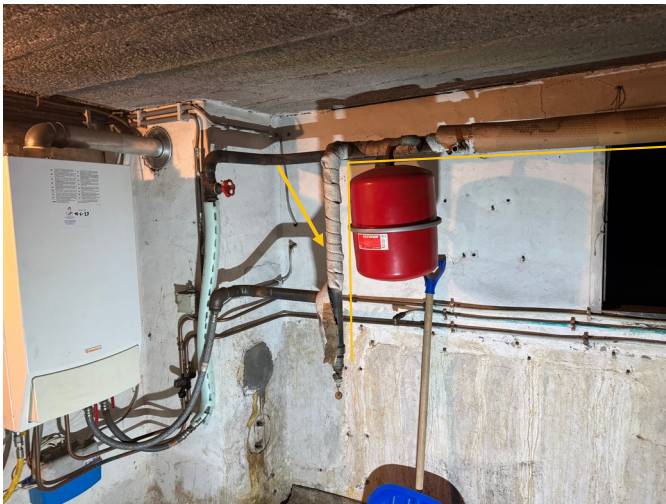
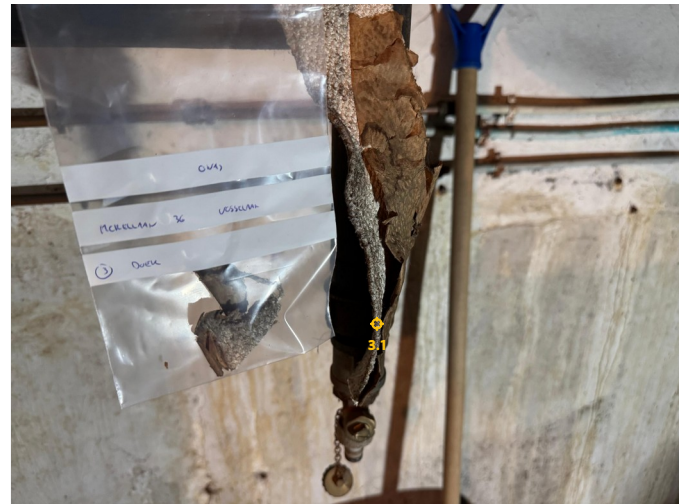
Het asbestmateriaal valt onder de mijlpaal van 2034.

Verwijderen

| Eindbeoordeling materiaalrisico | Verhoogd materiaalrisico en/of verhoogde kans op vezelvrijgave |

| Gebondenheid | Categorie 3: niet-hechtgebonden met weinig of geen matrix |
| Asbestsoort (vezeltype) | Alleen chrysotiel |
| Asbestconcentratie | Hoog ( $\geq 50\%$ ) |
| Toestand van het materiaal | Licht beschadigd, licht verweerd. Intact calciumsilicaatmateriaal of categorie III 'gebondenheid' |

| Beschrijving | Doek Asbestband als buisisolatie kelder |

- Verwijder dit asbestmateriaal zo snel mogelijk. Volg de toestand goed op.

- Hermetische zone (erkend asbestverwijderaar)  
Dit betreft een niet-hechtgebonden asbestmateriaal. Het verwijderen van deze toepassing kan een grote vezelvrijgave tot gevolg hebben. Deze toepassing kan enkel verwijderd worden in een hermetische zone door een erkend asbestverwijderaar.

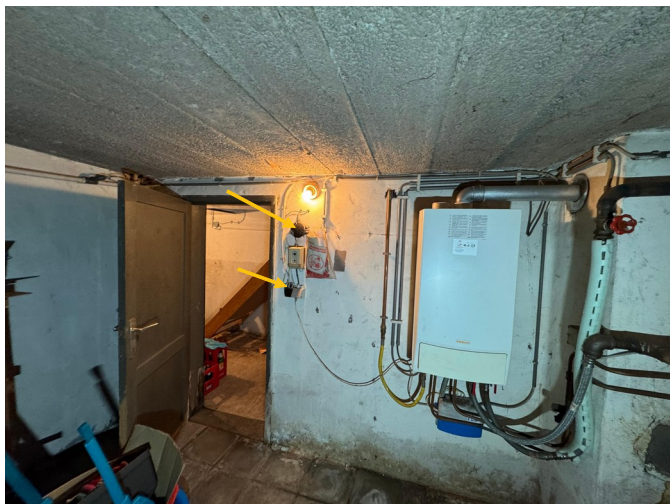
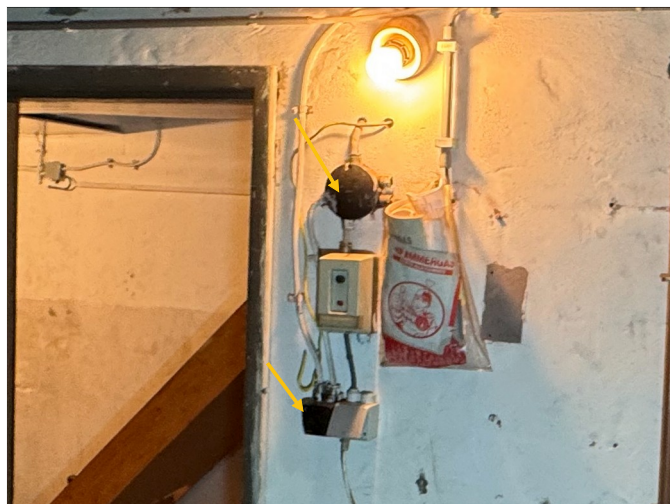
Het asbestmateriaal valt onder de mijlpaal van 2040.

Zorgvuldig beheren

| Eindbeoordeling materiaalrisico | Laag materiaalrisico en/of verlaagde kans op vezelvrijgave |

| Asbestsoort (vezeltype) | Crocidoliet aanwezig |
| Toestand van het materiaal | Onbeschadigd, niet verweerd |

| Beschrijving | Bakeliet stopcontacten en schakelaars |

- Zorg voor een veilig beheer. Vermijd het beschadigen van het asbestmateriaal. Controleer de toestand jaarlijks op wijzigingen.

- Eenvoudige handelingen: mag via doe-het-zelf of door werknemer(s) met opleidingsattest eenvoudige handelingen  
Bakeliet kan asbesthoudend zijn en kan enkel uitgesloten worden via een negatieve analyse. Monsternamen zijn echter niet mogelijk binnen het kader van het niet-destructief onderzoek. Deze armaturen kunnen men best voorzichtig losschroeven en dubbel verpakt afvoeren naar het recyclagepark.

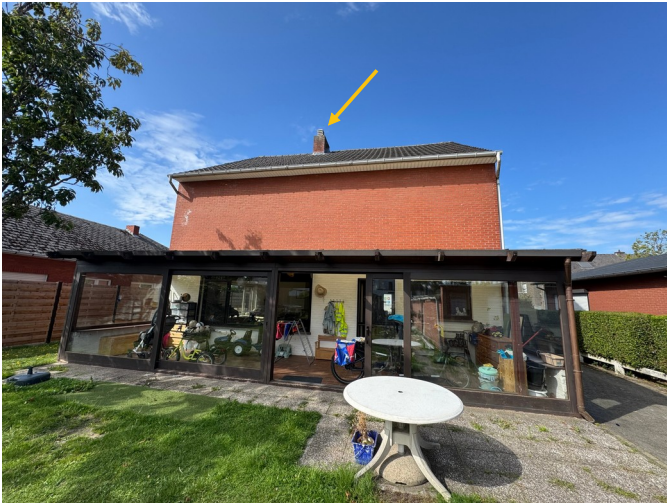
**Reden:** Het te onderzoeken materiaal situeert zich hoger dan 3,50 m te rekenen vanaf een veilige ondergrond

**Uitleg van de asbestdeskundige:** De binnenzijde van de schouw is enkel inspecteerbaar langs de bovenzijde. De bovenzijde is hoger dan 3,50m te rekenen vanaf een veilige ondergrond. Dit valt buiten het onderzoek van dit protocol.

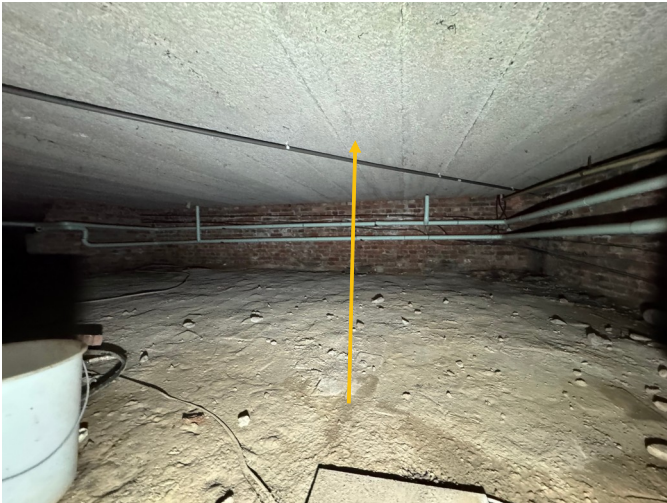
**Reden:** Beperkte hoogte

**Uitleg van de asbestdeskundige:** Ruimtes met een hoogte lager dan 1,50 m vormen een permanente onderzoeksbeperking. Dit valt buiten het onderzoek van dit protocol.

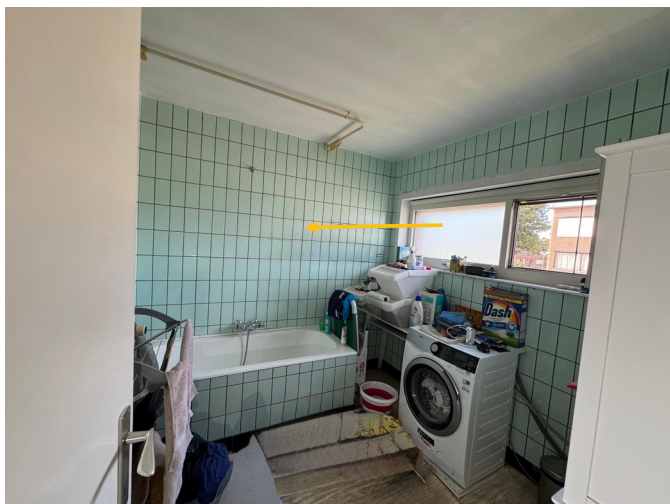
De tegels zijn intact. Deskundige kan geen uitspraak doen over de gebruikte lijm. Tegellijm kan asbest kan bevatten, maar een representatieve monsternamen is niet mogelijk is zonder te tegels te beschadigen. Ik adviseer om monsters te laten nemen bij werkzaamheden.

Asbestverdacht materiaal dat niet waarneembaar is door de aanwezigheid van niet-asbestverdacht afschermd materiaal, vormt geen deel van het standaard onderzoek van de asbestdeskundige.
