# Asbestinventarisatetest

Saffelbergstraat 107, 1750 Lennik

Attestnummer : 20250715-000232.001

**Niet-asbestveilig**

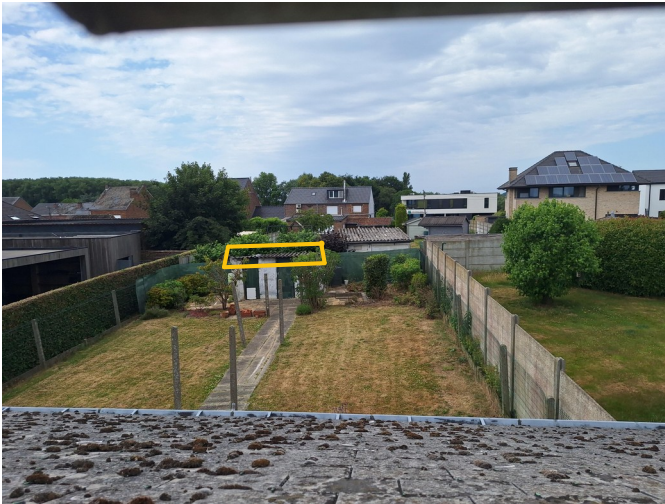
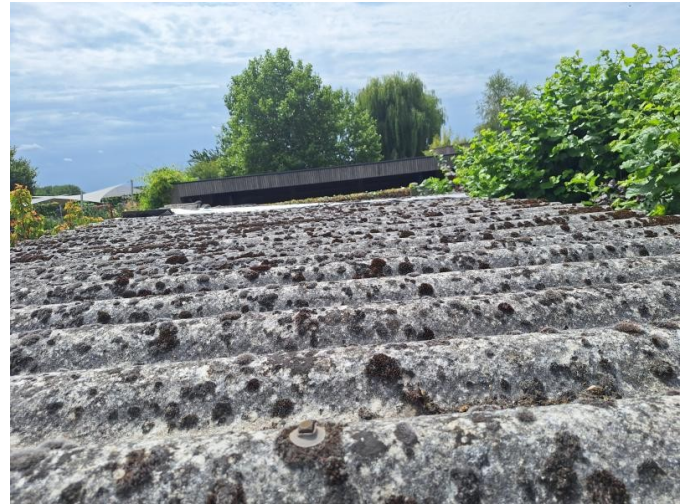
Het asbestmateriaal valt onder de mijlpaal van 2034.

**Dringend verwijderen**

| Eindbeoordeling materiaalrisico | Hoog materiaalrisico en/of hoge kans op vezelvrijgave |

| Gebondenheid | Categorie 1: hechtgebonden in oorsprong |
| Asbestsoort (vezeltype) | Crocidoliet aanwezig |
| Asbestconcentratie | Laag (< 50%) |
| Afschermingsgraad van het gehele materiaal | Geheel of deels (ook) vrij aan de binnenlucht |
| Toestand van het materiaal | Matig beschadigd, matig verweerd |

| Beschrijving | Dak bestaande uit golfplaten tuinhuis |
| Asbestmateriaal | Dak- en gevelbekleding - Golfplaat |

- Verwijder dit asbestmateriaal zo snel mogelijk. Volg de toestand goed op.
- Hemelwater dat afspoelt van asbestcement daken of gevels kan asbestdeeltjes bevatten. Gebruik het enkel voor gesloten circuits (bv. spoelen toiletten). Reinig na het vervangen van het dak of de gevel de dakgoten en regenwaterput of -ton om asbesthoudend sediment of slib te verwijderen
- Voer bijkomende staalname(s) uit.

- Eenvoudige handelingen: mag via doe-het-zelf of door werknemer(s) met opleidingsattest eenvoudige handelingen  
Als dit materiaal verwijderd kan worden zonder het te breken, te beschadigen... , dan mag met dit met eenvoudige handelingen.  
Vermijd stofvorming en stofverspreiding op elk moment van de werken. Bevochtig of fixeer het materiaal.  
Het gebruik van sneldraaiende werktuigen (boormachine, slijpschijf, hogedrukreiniger...) is verboden.

Deze toepassing kan enkel door een erkende asbestverwijderaar verwijderd worden omdat er hier automatisch een verhoogd risico op vrijgave van asbestvezels (max. concentratie 0,01 vezels/cm<sup>3</sup> - CODEX - Art. VI.3-54) ontstaat. (Bron: VLAREM II: 6.4.0.1 par1, par2 en par3). Een erkend asbestverwijderaar moet ingeschakeld worden voor deze toepassingen die niet (kunnen) worden verwijderd door de couveuzemethode, door hermetische zone of door de materialen beschreven in Vlarem II, art. 6.4.0.1 par2. (Bron: Leidraad bij het Inspectieprotocol)

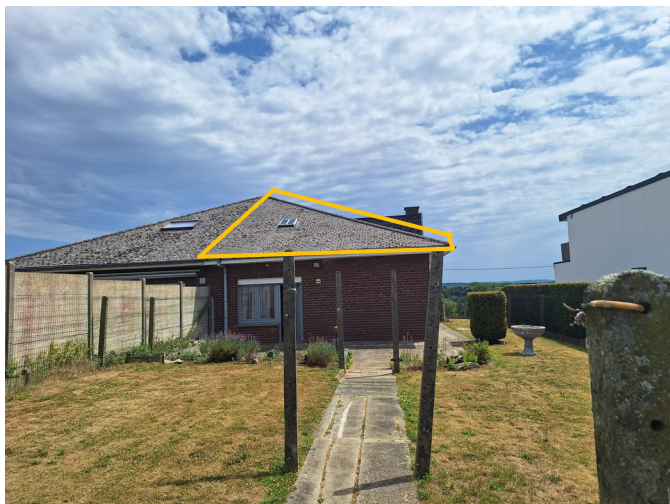
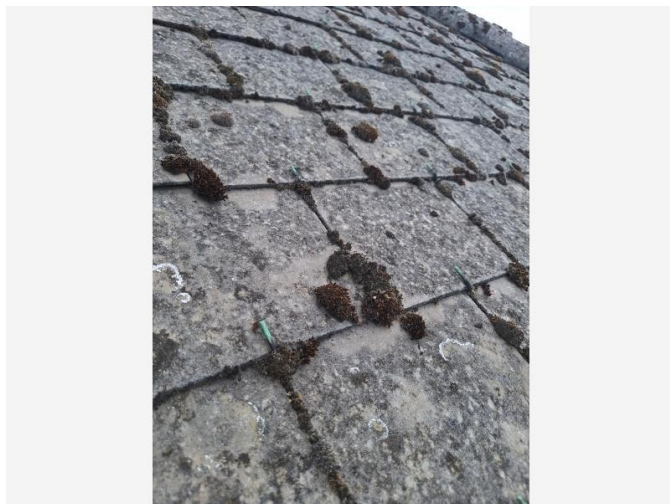
Het asbestmateriaal valt onder de mijlpaal van 2034.

**Dringend verwijderen**

- Verwijder dit asbestmateriaal zo snel mogelijk. Volg de toestand goed op.
- Hemelwater dat afspoelt van asbestcement daken of gevels kan asbestdeeltjes bevatten. Gebruik het enkel voor gesloten circuits (bv. spoelen toiletten). Reinig na het vervangen van het dak of de gevel de dakgoten en regenwaterput of -ton om asbesthoudend sediment of slib te verwijderen
- Voer bijkomende staalname(s) uit.

- Eenvoudige handelingen: mag via doe-het-zelf of door werknemer(s) met opleidingsattest eenvoudige handelingen  
Als dit materiaal verwijderd kan worden zonder het te breken, te beschadigen... , dan mag met dit met eenvoudige handelingen.  
Vermijd stofvorming en stofverspreiding op elk moment van de werken. Bevochtig of fixeer het materiaal.  
Het gebruik van sneldraaiende werktuigen (boormachine, slijpschijf, hogedrukreiniger...) is verboden.

Deze toepassing kan enkel door een erkende asbestverwijderaar verwijderd worden omdat er hier automatisch een verhoogd risico op vrijgave van asbestvezels (max. concentratie 0,01 vezels/cm<sup>3</sup> - CODEX - Art. VI.3-54) ontstaat. (Bron: VLAREM II: 6.4.0.1 par1, par2 en par3). Een erkend asbestverwijderaar moet ingeschakeld worden voor deze toepassingen die niet (kunnen) worden verwijderd door de couveusezakmethode, door hermetische zone of door de materialen beschreven in Vlarem II, art. 6.4.0.1 par2. (Bron: Leidraad bij het Inspectieprotocol)

Deze toepassing kan enkel door een erkende asbestverwijderaar via de methodiek van hermetische zone verwijderd worden omdat verwijdering via de methodiek van eenvoudige handelingen en/of couveusezakmethode niet mogelijk is; en er automatisch een verhoogd risico op vrijgave van asbestvezels (max. concentratie 0,01 vezels/cm<sup>3</sup> - CODEX Art. VI.3-54) ontstaat. (Bron: CODEX - Art. VI.3-61.- par 1.)

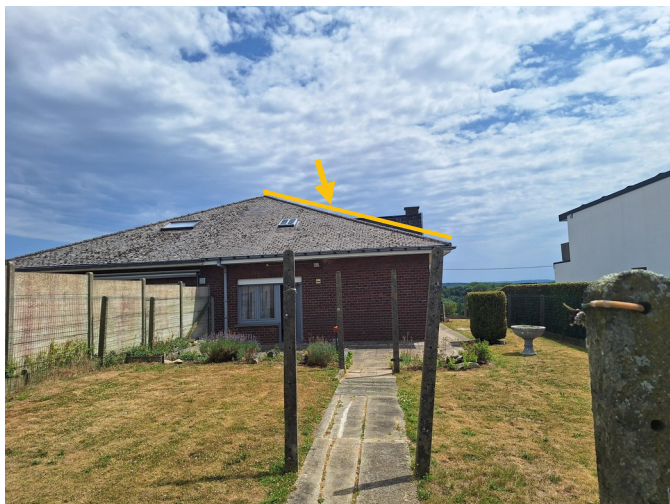
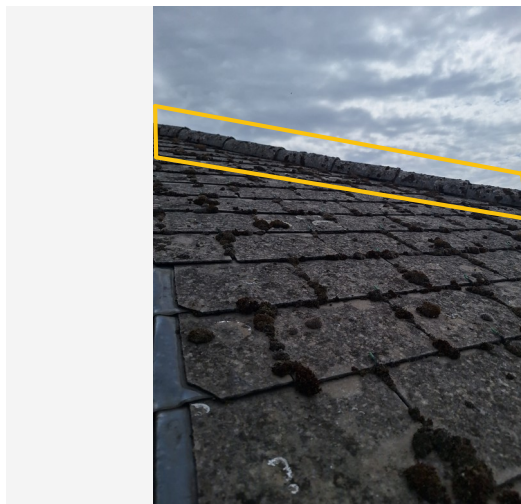
| Opmerking | De hoeveelheid is een schatting en kan afwijken van de werkelijke toestand. Betreft ongeveer 18 lopende meter. |

- Eenvoudige handelingen: mag via doe-het-zelf of door werknemer(s) met opleidingsattest eenvoudige handelingen  
Als dit materiaal verwijderd kan worden zonder het te breken, te beschadigen... , dan mag met dit met eenvoudige handelingen.  
Vermijd stofvorming en stofverspreiding op elk moment van de werken. Bevochtig of fixeer het materiaal.  
Het gebruik van sneldraaiende werktuigen (boormachine, slijpschijf, hogedrukreiniger...) is verboden.  
Zorg voor gepaste persoonlijke beschermingsmiddelen: minimaal FFP3-mondmasker (EN 149),  
wegwerpoverall met kap (minimaal Cat III, type 5/6), wegwerphandschoenen en overschoenen of afspoelbaar

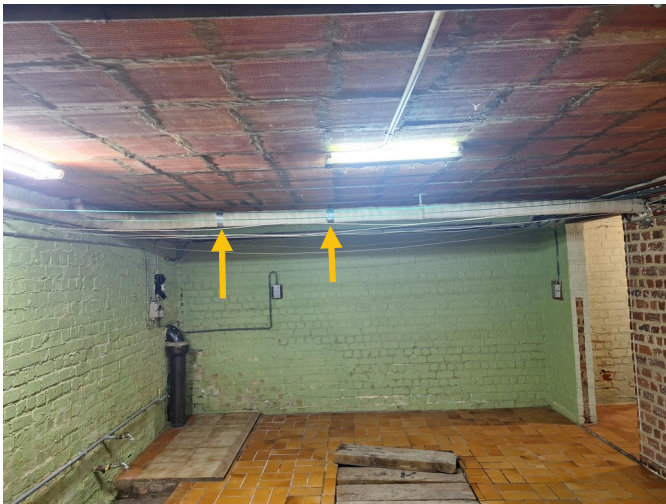
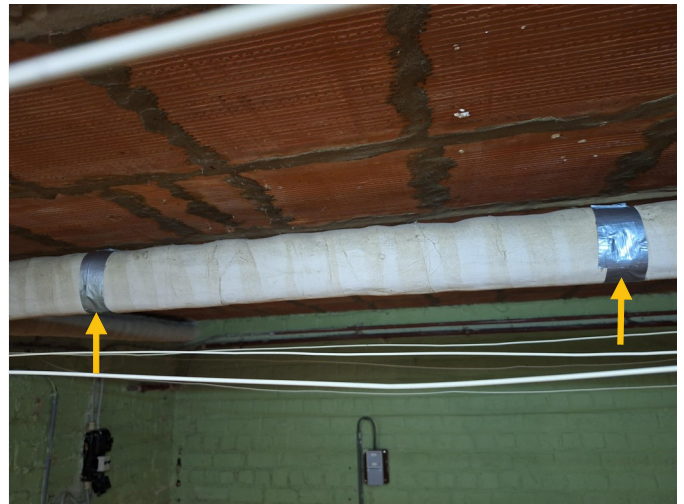
| Opmerking | De hoeveelheid is een schatting en kan afwijken van de werkelijke toestand. Rechte stukken en bochten worden waar mogelijk apart bemonsterd. |

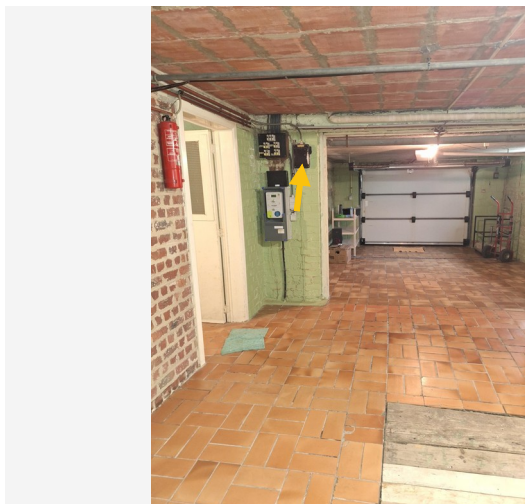
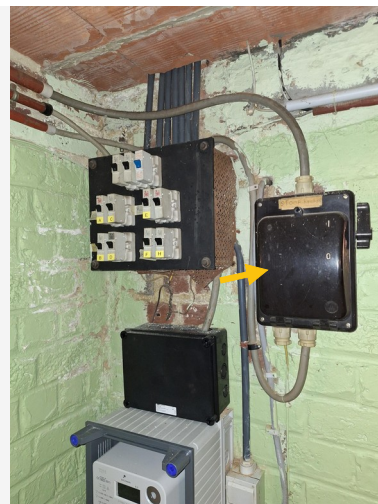
| Opmerking | De hoeveelheid is een schatting. Betreffen 7 schakelaars/stopcontacten en 2 dozen. |

- Eenvoudige handelingen: mag via doe-het-zelf of door werknemer(s) met opleidingsattest eenvoudige handelingen  
Als dit materiaal verwijderd kan worden zonder het te breken, te beschadigen... , dan mag met dit met eenvoudige handelingen.  
Vermijd stofvorming en stofverspreiding op elk moment van de werken. Bevochtig of fixeer het materiaal.  
Het gebruik van sneldraaiende werktuigen (boormachine, slijpschijf, hogedrukreiniger...) is verboden.  
Zorg voor gepaste persoonlijke beschermingsmiddelen: minimaal FFP3-mondmasker (EN 149),  
wegwerpoverall met kap (minimaal Cat III, type 5/6),wegwerphandschoenen en overschoenen of afspoelbaar schoeisel.

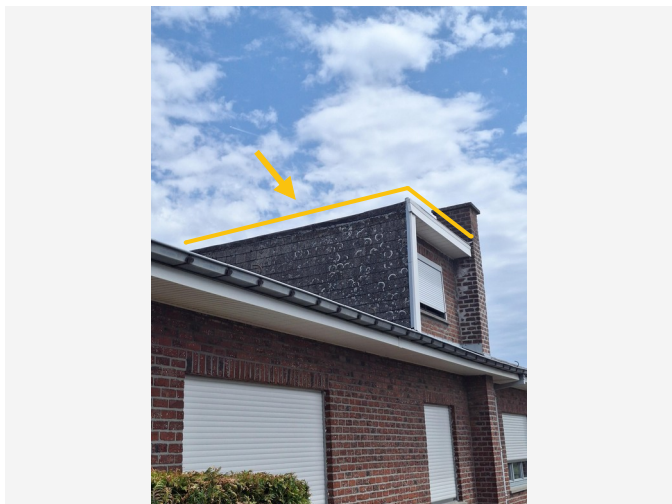
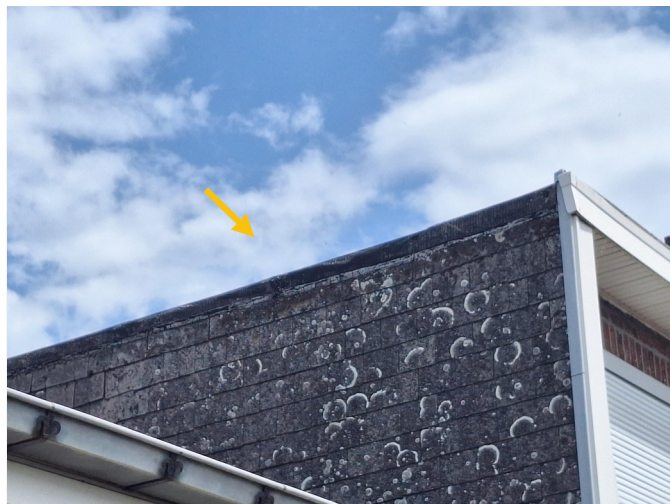
| Identificatiemethode | Vaststelling zonder monstername<br><br>Motivatie: Groot risico op structurele gevolgschade (lekschade, werking installatie,...) |

- Eenvoudige handelingen: mag via doe-het-zelf of door werknemer(s) met opleidingsattest eenvoudige handelingen  
Als dit materiaal verwijderd kan worden zonder het te breken, te beschadigen... , dan mag met dit met eenvoudige handelingen.  
Vermijd stofvorming en stofverspreiding op elk moment van de werken. Bevochtig of fixeer het materiaal.  
Het gebruik van sneldraaiende werktuigen (boormachine, slijpschijf, hogedrukreiniger...) is verboden.  
Zorg voor gepaste persoonlijke beschermingsmiddelen: minimaal FFP3-mondmasker (EN 149),  
wegwerpoverall met kap (minimaal Cat III, type 5/6), wegwerphandschoenen en overschoenen of afspoelbaar schoeisel.

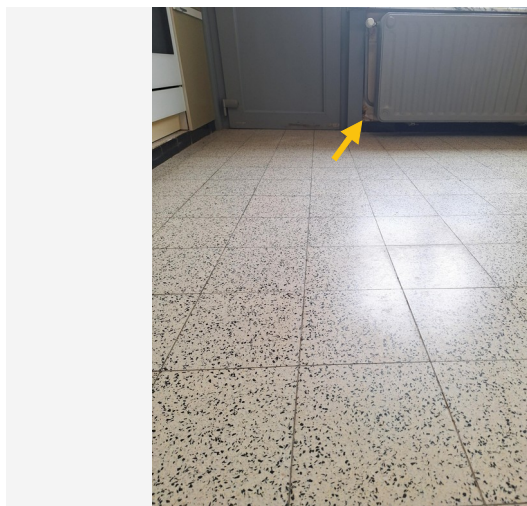
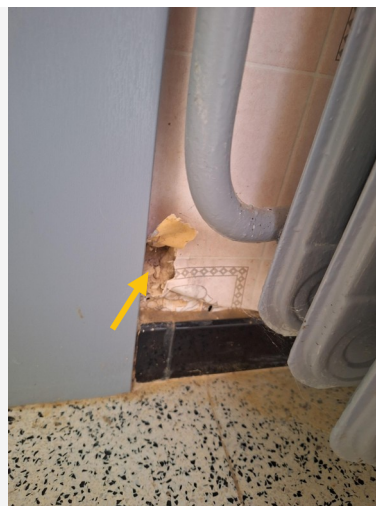
## Fiche 14: Pleisterwerk wanden

Geen asbest

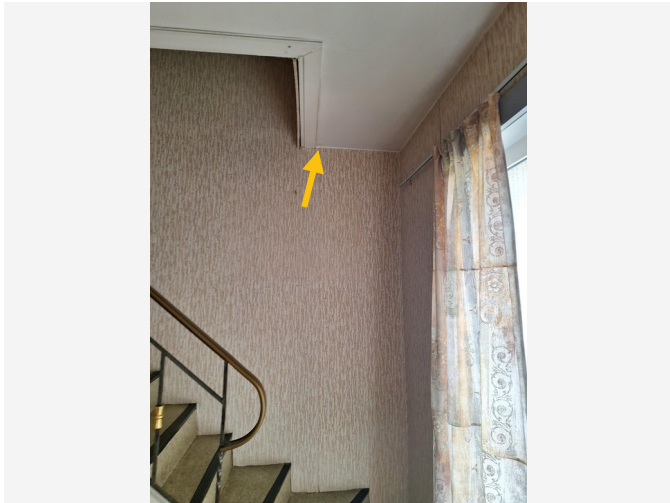
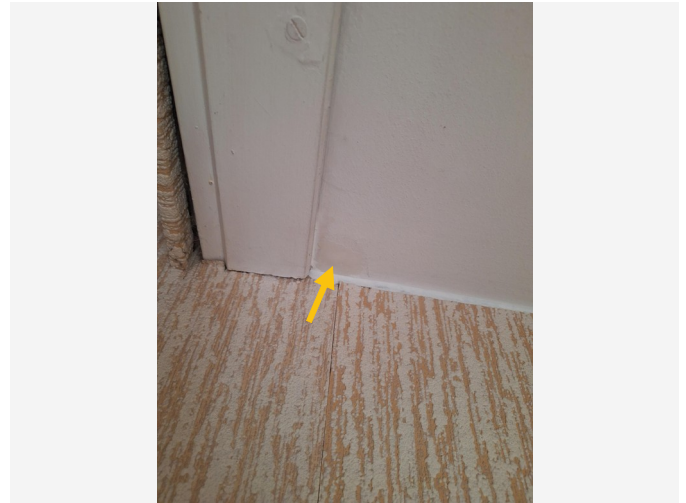
## Fiche 15: Pleisterwerk plafonds

Geen asbest
