# Asbestinventarisatetest

Louis D'Haeseleerstraat 51/11, 9300 Aalst

Attestnummer : 20251029-000191.000

Uitgegeven op : 29.10.2025

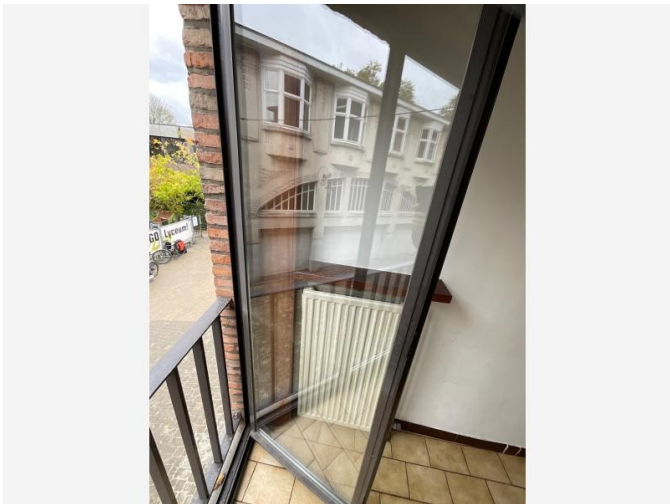
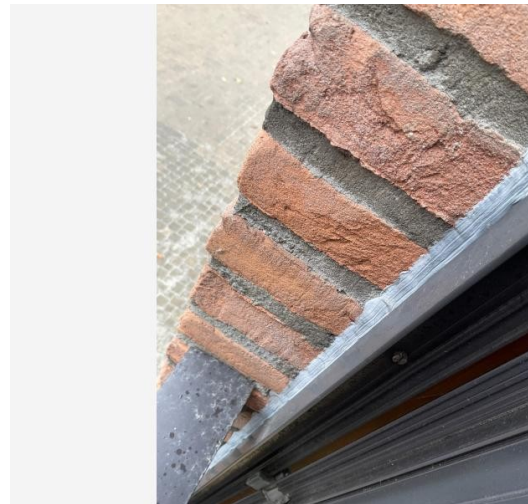
Het asbestmateriaal valt onder de mijlpaal van 2040.

| Eindbeoordeling materiaalrisico | Laag materiaalrisico en/of verlaagde kans op vezelvrijgave |

| Toestand van het materiaal | Licht beschadigd, licht verweerd. Intact calciumsilicaatmateriaal of categorie III 'gebondenheid' |

| Beschrijving | mastiek alu ramen |

- Zorg voor een veilig beheer. Vermijd het beschadigen van het asbestmateriaal. Controleer de toestand jaarlijks op wijzigingen.
- Voer bijkomende staalname(s) uit.

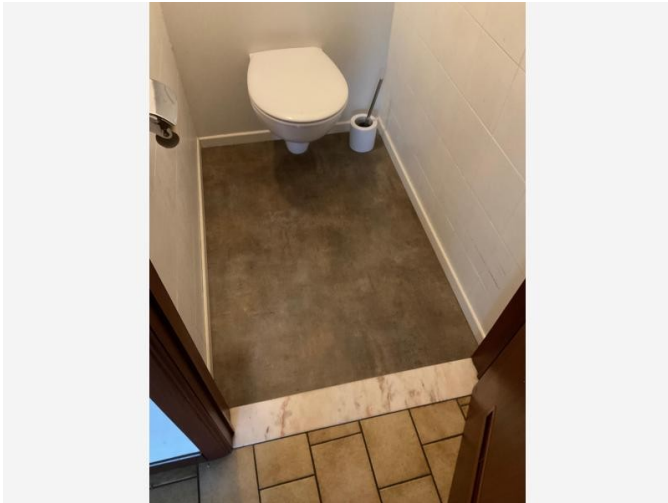
Geen asbesthoudend type vloerzeil. Enkel de toplaag kon gecontroleerd worden. Er kan dus geen uitspraak gedaan worden over mogelijks onderligende lagen of lijmen.

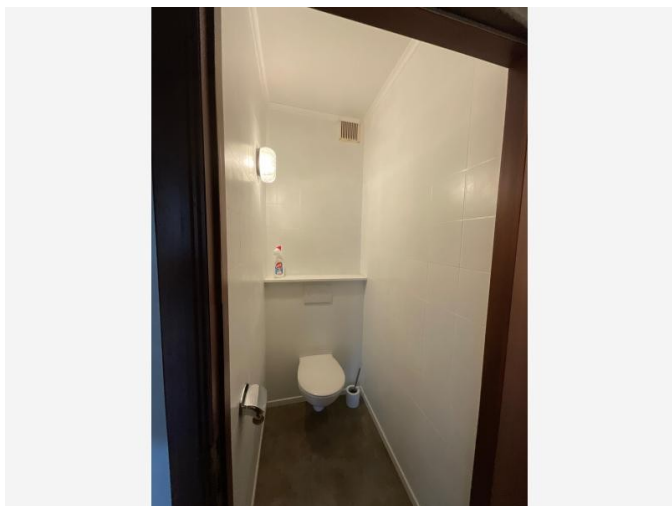
Achter de tegels bevindt zich faiancelijm. Deze moet volgens het IP verplicht bemonsterd worden. Tijdens de inspectie heeft de inspecteur geen faiancelijm aangetroffen, maar heeft hij wel een sterk vermoeden dat zich deze achter de tegels bevindt. Let op bij werken aan deze plaatsen. Faiancelijm kon vroeger asbesthoudend zijn. Een bijkomend onderzoek wordt aangeraden indien er werken gepland zijn.

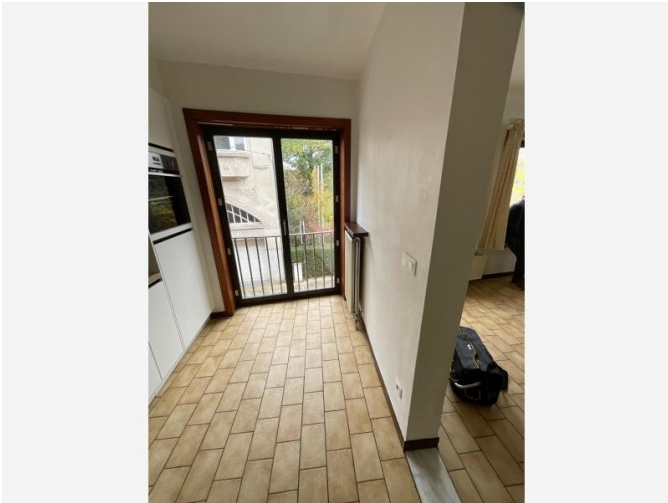
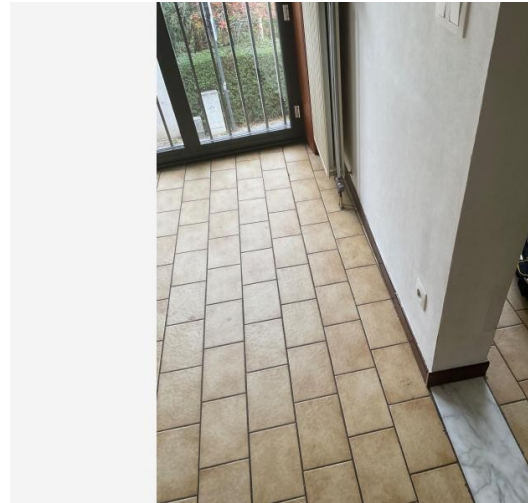
## Fiche 4: pleisterwerk wanden

Geen asbest

| # | Type | Referentie | Resultaat |
|---|---|---|---|
| 4.1 | Mengmonster | mm01 | Geen asbest |

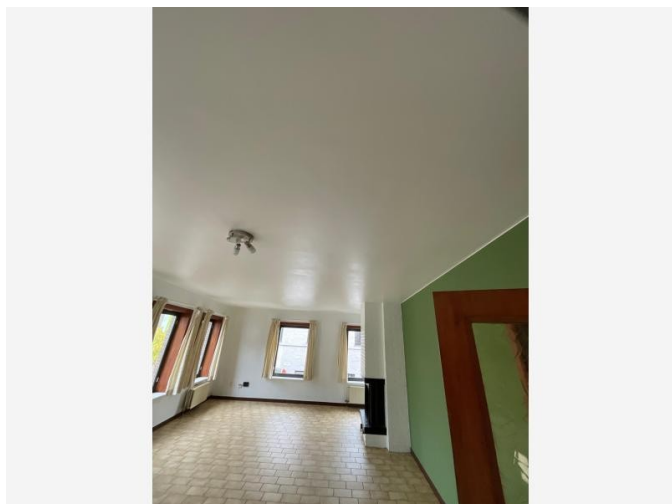
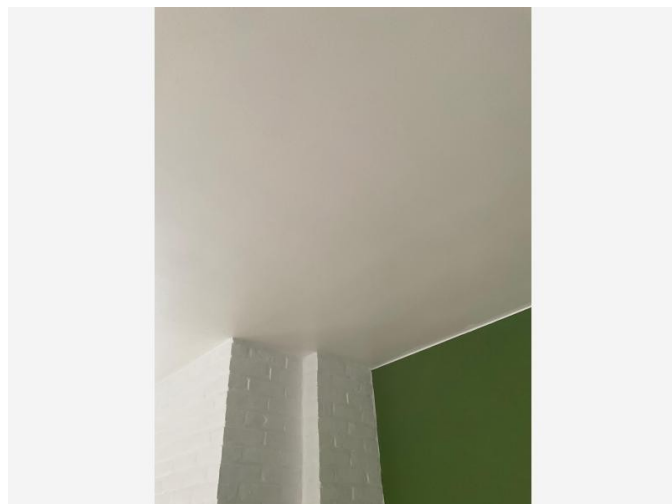
## Fiche 5: pleisterwerk plafond

Geen asbest

| # | Type | Referentie | Resultaat |
|---|---|---|---|
| 5.1 | Mengmonster | mm02 | Geen asbest |
