# Asbestinventarisat attest

Dorpsstraat 30/2, 9420 Erpe-Mere

Attestnummer : 20251029-000196.000

Uitgegeven op : 29.10.2025

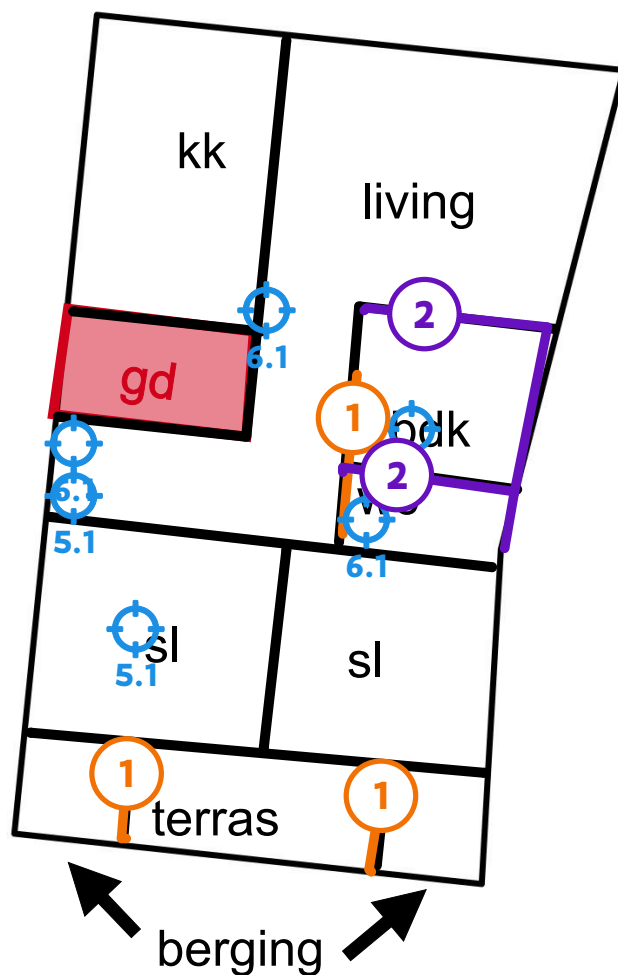
## Plan 1.1: Hoofdgebouw plan

betreft alle compartiment radiatoren

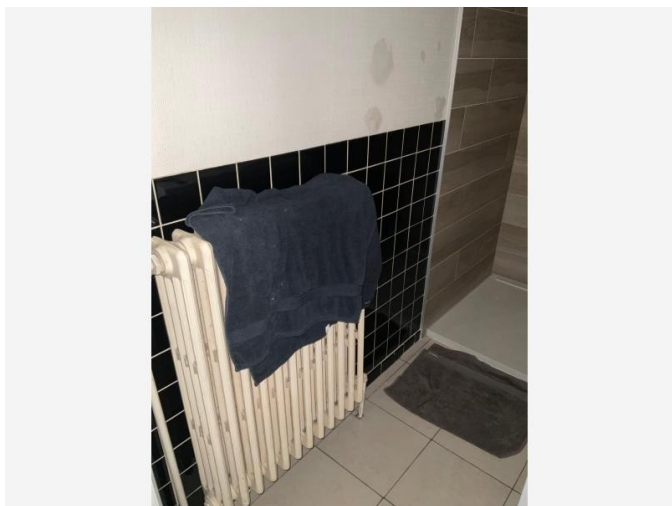
Achter de tegels bevindt zich faiancelijm. Deze moet volgens het IP verplicht bemonsterd worden. Tijdens de inspectie heeft de inspecteur geen faiancelijm aangetroffen, maar heeft hij wel een sterk vermoeden dat zich deze achter de tegels bevindt. Let op bij werken aan deze plaatsen. Faiancelijm kon vroeger asbesthoudend zijn. Een bijkomend onderzoek wordt aangeraden indien er werken gepland zijn.

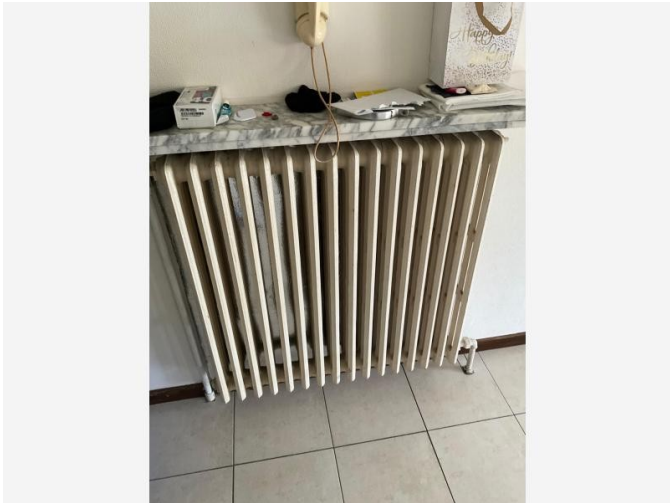
Tussen de compartimenten werd vaak asbest koord of pakking gebruikt. Bijkomend onderzoek aangeraden bij werken aan de radiatoren. De inspecteur kon aan de buitenzijde van de radiator geen asbest vaststellen

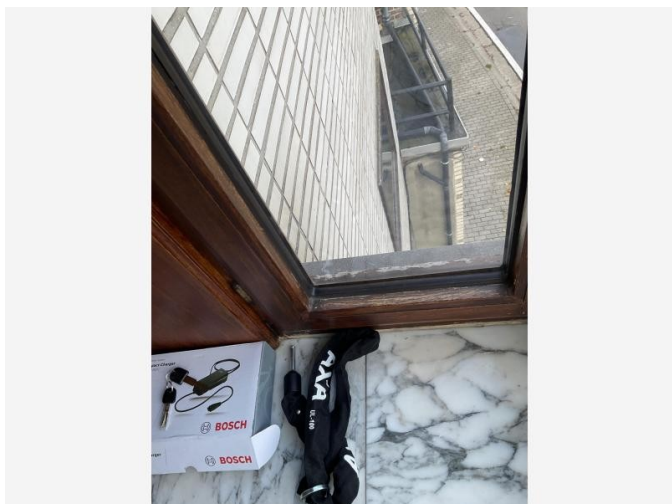
Dit type mastiek is niet asbest verdacht. Enkel de toplaag werd gecontroleerd, er kan dus geen uitspraak gedaan worden over mogelijks onderliggende lagen mastiek.

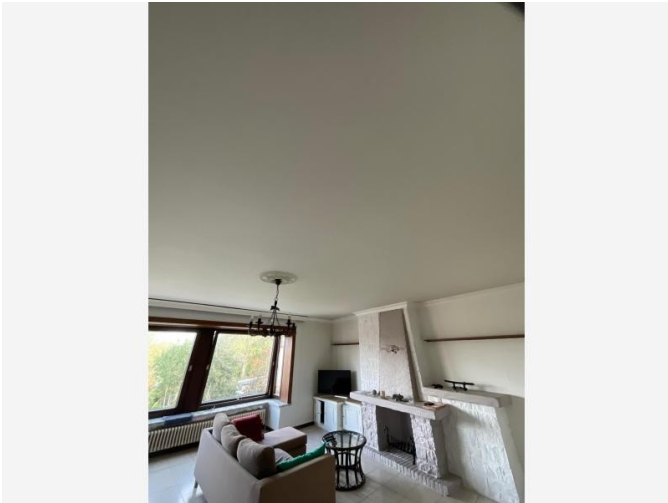
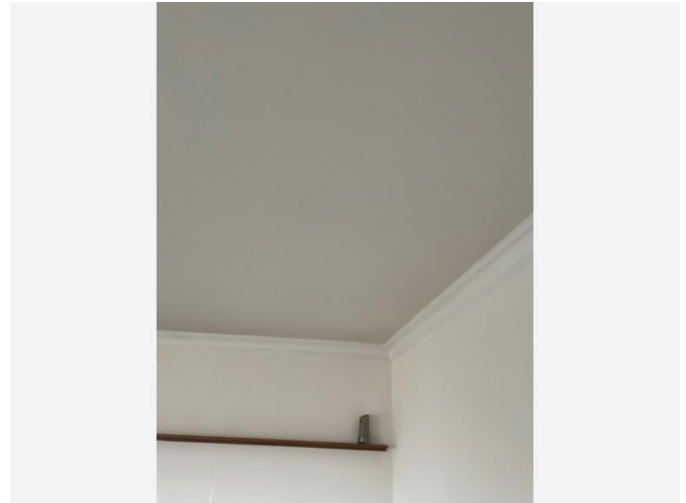
## Fiche 5: pleisterwerk plafond

Geen asbest

| # | Type | Referentie | Resultaat |
|---|---|---|---|
| 5.1 | Mengmonster | mm02 | Geen asbest |

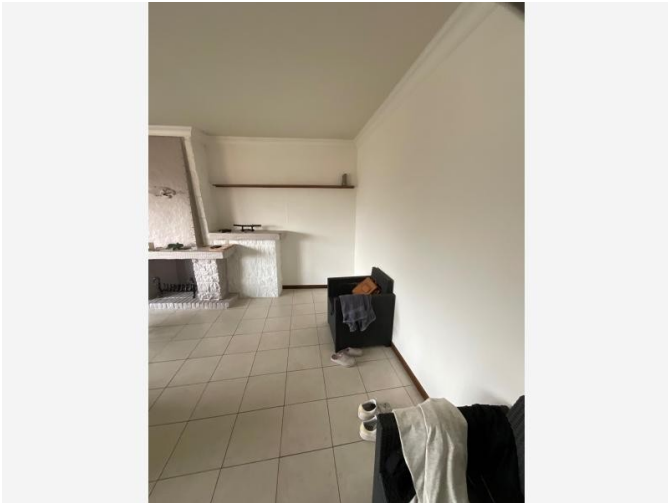
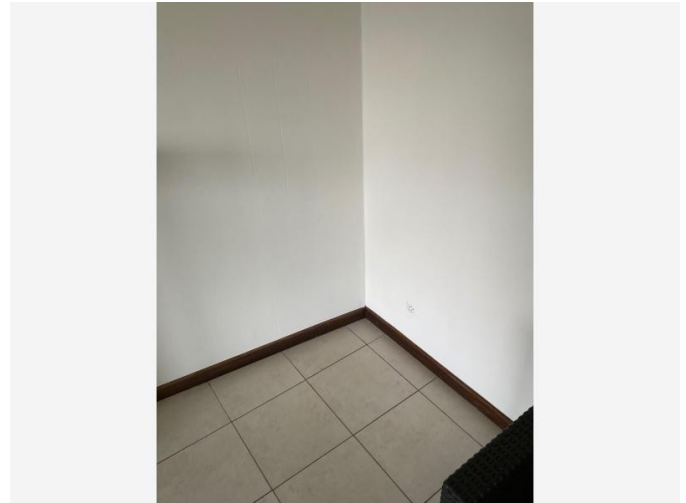
## Fiche 6: pleisterwerk wanden

Geen asbest

| # | Type | Referentie | Resultaat |
|---|---|---|---|
| 6.1 | Mengmonster | mm01 | Geen asbest |
