# Asbestinventarisatattest

Keerstraat 213, 9420 Erpe-Mere

Attestnummer : 20251029-000200.000

Uitgegeven op : 29.10.2025

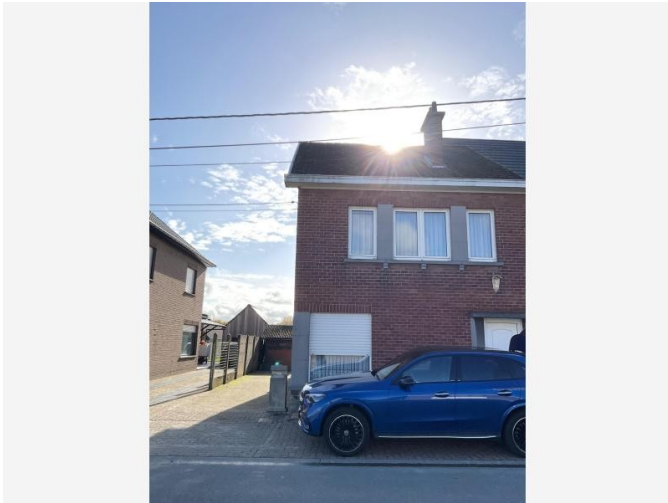
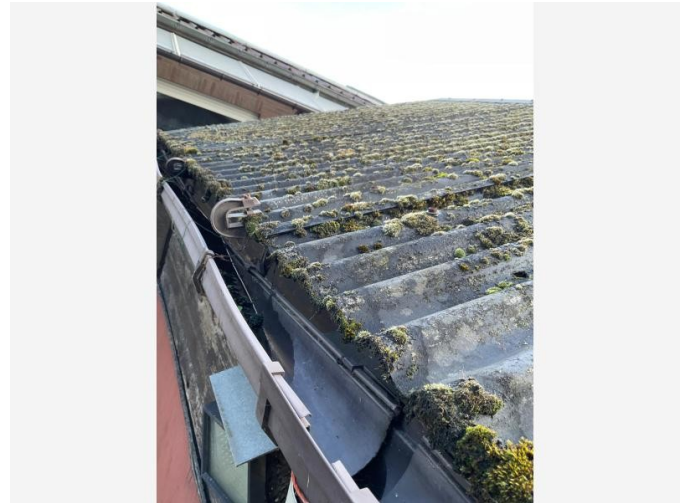
Het asbestmateriaal valt onder de mijlpaal van 2040.

**Dringend verwijderen**

| Beschrijving | Sediment en slib in goot |
| Type afvalstof | Betreft resten (contaminatie) van verwerking of beschadiging |
| Gebondenheid resten | Niet hecht |
| Hoeveelheid (gewicht - aantal) | <ul style="list-style-type: none"><li>• 20,00 kg - 1 stuk</li></ul> |

- Verwijder het asbestafval.
- Voer bijkomende staalname(s) uit.

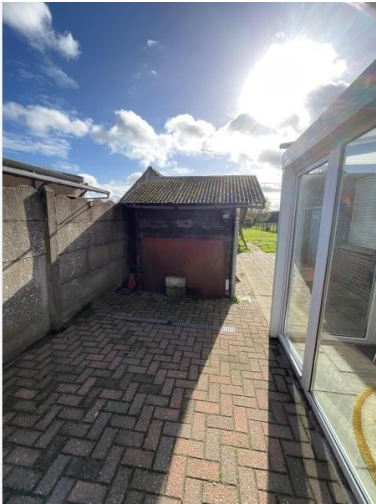
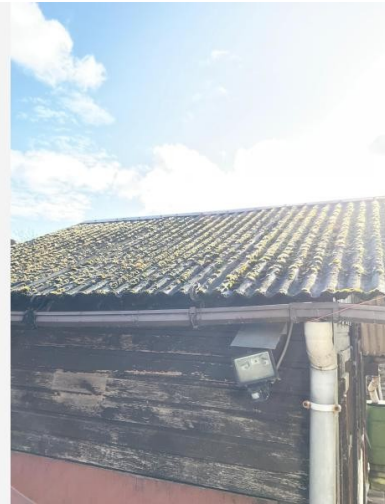
Het asbestmateriaal valt onder de mijlpaal van 2034.

Verwijderen

| Eindbeoordeling materiaalrisico | Verhoogd materiaalrisico en/of verhoogde kans op vezelvrijgave |

| Asbestsoort (vezeltype) | Crocidoliet aanwezig |
| Toestand van het materiaal | Matig beschadigd, matig verweerd |

| Beschrijving | golfplaten dak |

- Zorg voor een veilig beheer. Vermijd het beschadigen van het asbestmateriaal. Controleer de toestand jaarlijks op wijzigingen.
- Hemelwater dat afspoelt van asbestcement daken of gevels kan asbestdeeltjes bevatten. Gebruik het enkel voor gesloten circuits (bv. spoelen toiletten). Reinig na het vervangen van het dak of de gevel de dakgoten en regenwaterput of -ton om asbesthoudend sediment of slib te verwijderen
- Voer bijkomende staalname(s) uit.

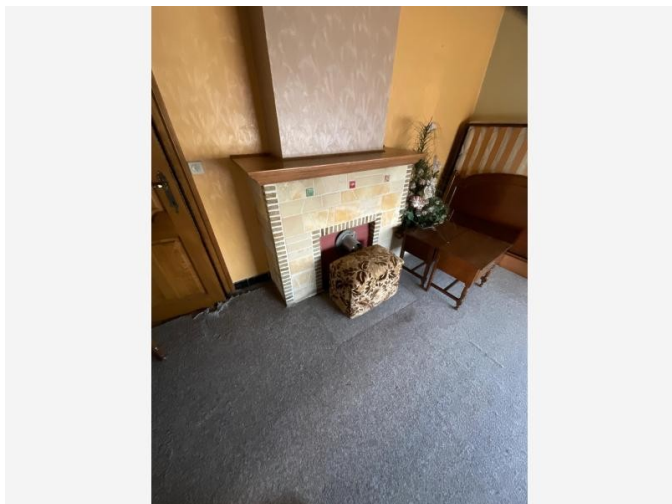
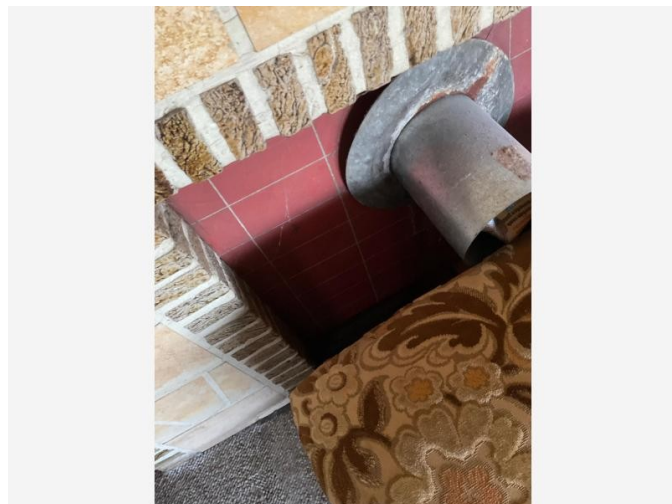
Het asbestmateriaal valt onder de mijlpaal van 2040.

Verwijderen

| Eindbeoordeling materiaalrisico | Verhoogd materiaalrisico en/of verhoogde kans op vezelvrijgave |

| Asbestsoort (vezeltype) | Crocidoliet aanwezig |
| Toestand van het materiaal | Licht beschadigd, licht verweerd. Intact calciumsilicaatmateriaal of categorie III 'gebondenheid' |

| Beschrijving | Asbest lambrisering |

- Zorg voor een veilig beheer. Vermijd het beschadigen van het asbestmateriaal. Controleer de toestand jaarlijks op wijzigingen.
- Voer bijkomende staalname(s) uit.

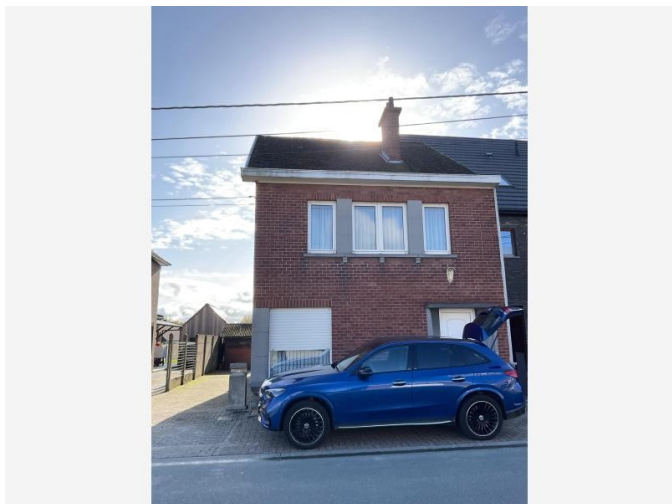
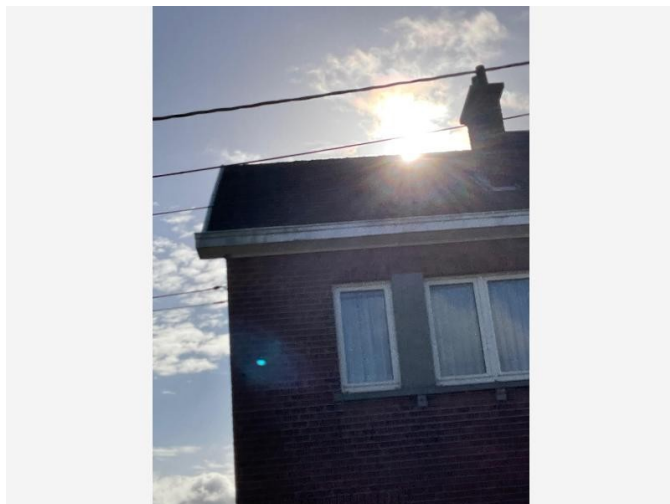
Het asbestmateriaal valt onder de mijlpaal van 2034.

Verwijderen

| Eindbeoordeling materiaalrisico | Verhoogd materiaalrisico en/of verhoogde kans op vezelvrijgave |

| Asbestsoort (vezeltype) | Crocidoliet aanwezig |
| Toestand van het materiaal | Matig beschadigd, matig verweerd |

| Beschrijving | leien dak |

- Zorg voor een veilig beheer. Vermijd het beschadigen van het asbestmateriaal. Controleer de toestand jaarlijks op wijzigingen.
- Hemelwater dat afspoelt van asbestcement daken of gevels kan asbestdeeltjes bevatten. Gebruik het enkel voor gesloten circuits (bv. spoelen toiletten). Reinig na het vervangen van het dak of de gevel de dakgoten en regenwaterput of -ton om asbesthoudend sediment of slib te verwijderen
- Voer bijkomende staalname(s) uit.

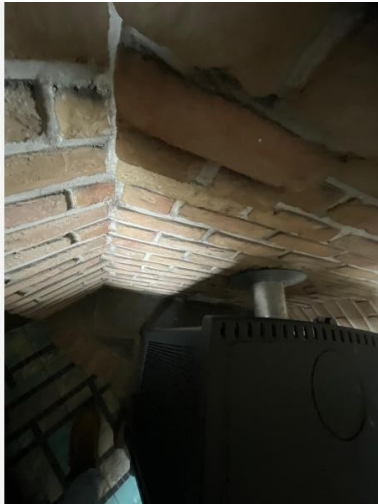
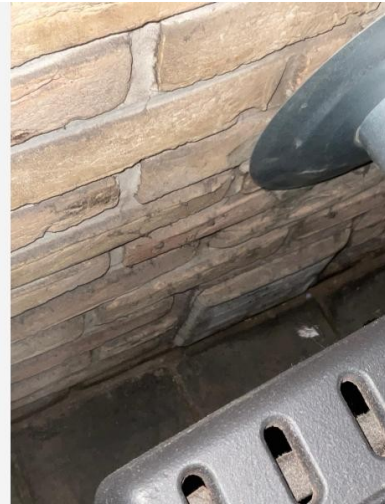
Het asbestmateriaal valt onder de mijlpaal van 2040.

Zorgvuldig beheren

- Zorg voor een veilig beheer. Vermijd het beschadigen van het asbestmateriaal. Controleer de toestand jaarlijks op wijzigingen.
- Voer bijkomende staalname(s) uit.

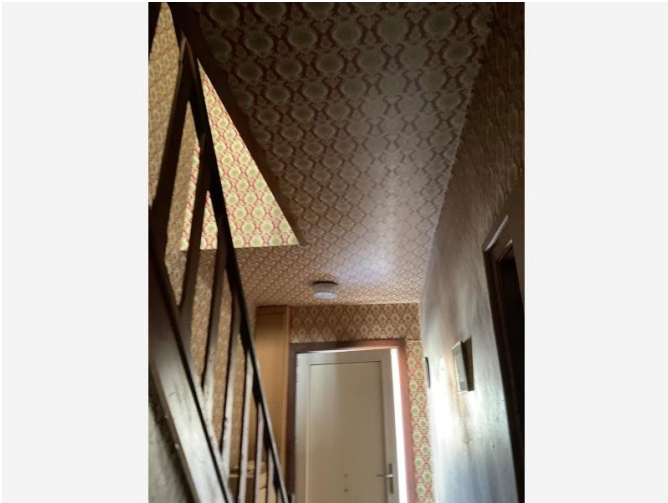
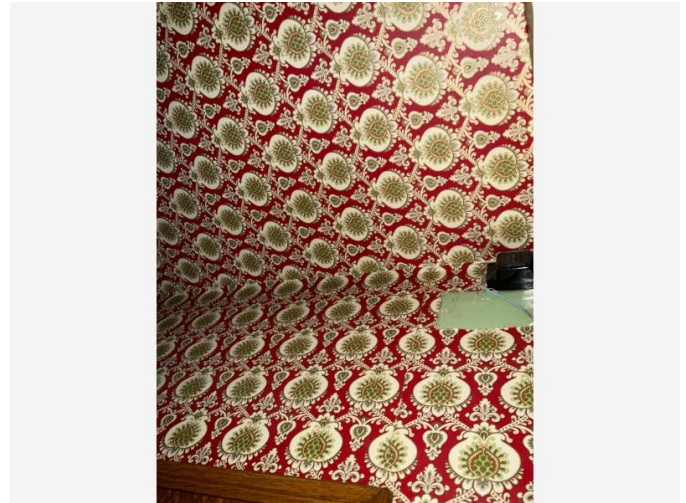
## Fiche 12: pleisterwerk plafond

Geen asbest

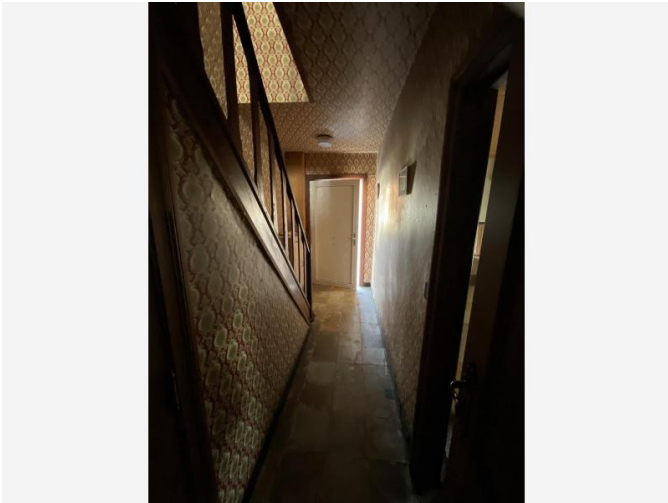
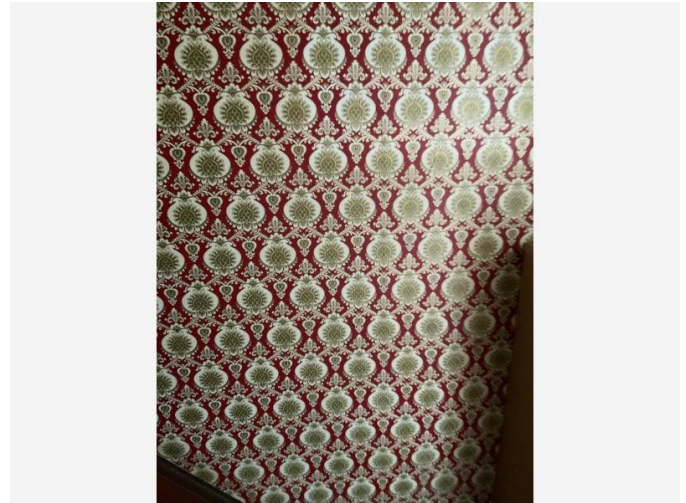
## Fiche 13: pleisterwerk wanden

Geen asbest
