# Asbestinventarisatetest

Houthulststraat 31, 2170 Antwerpen

Attestnummer : 20250904-000014.000

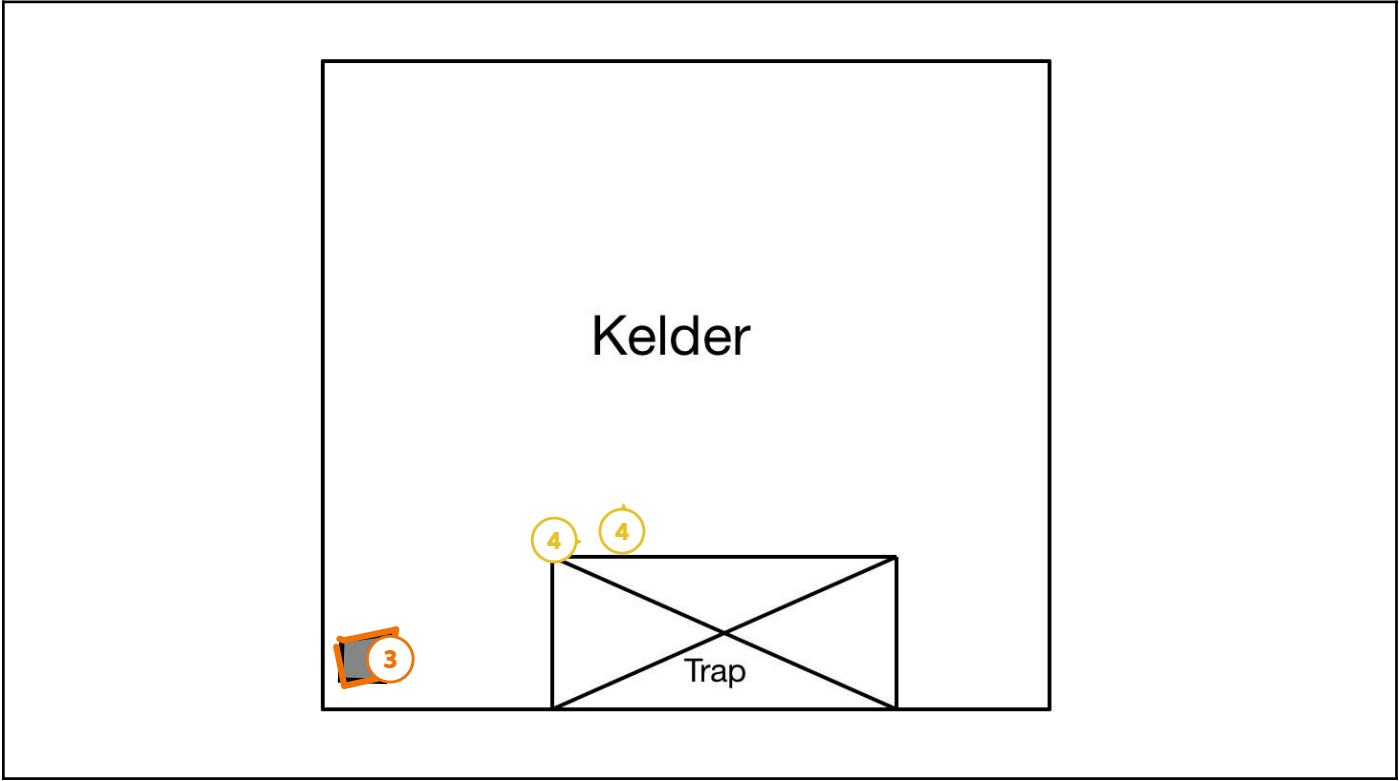
# Plan 1.1: Kelder

| Beschrijving | Type | Actie |
|---|---|---|
| 3. Cementbuis kelder | Asbestmateriaal | Verwijderen |
| 4. Elektrisch schakelmateriaal | Asbestmateriaal | Zorgvuldig beheren |

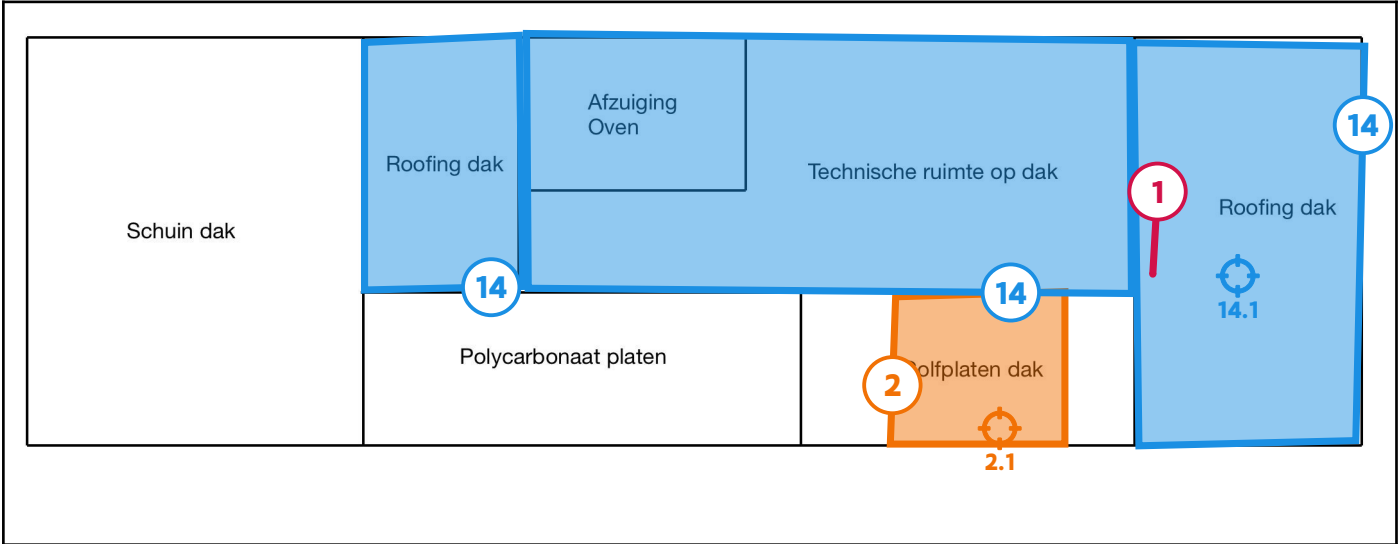
# Plan 1.6: Daken

| Beschrijving | Type | Actie |
|---|---|---|
| 1. Cementbuis plat dak | Asbestmateriaal | Dringend verwijderen |
| 2. Golfplaat schuin dak | Asbestmateriaal | Verwijderen |
| 14. Roofing daken | Geen asbest | - |

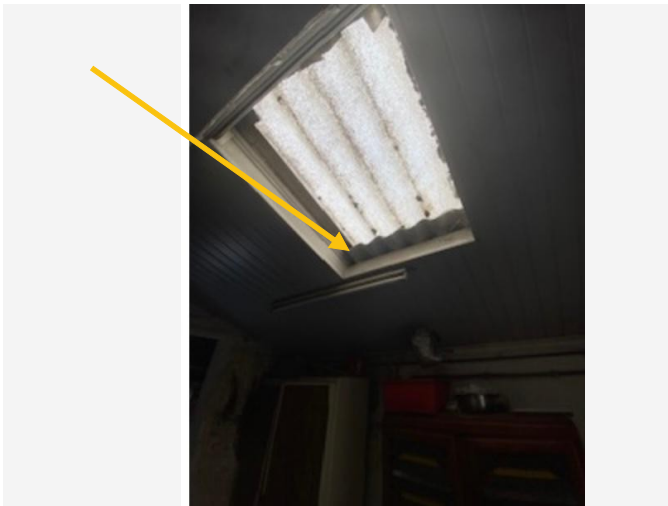
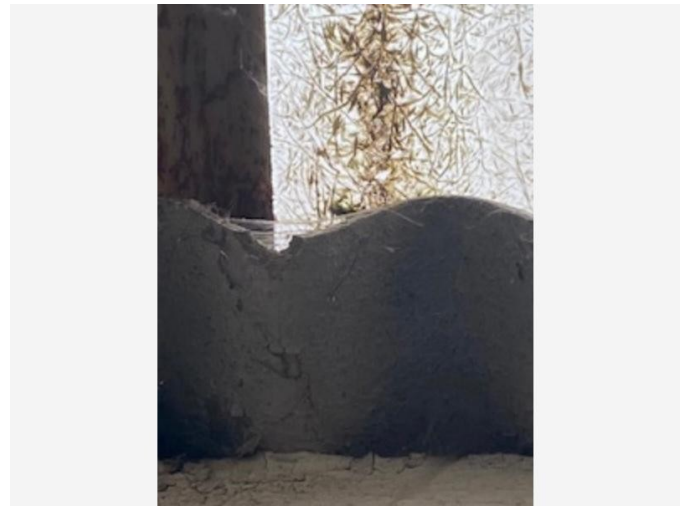
Het asbestmateriaal valt onder de mijlpaal van 2034.

Verwijderen

| Eindbeoordeling materiaalrisico | Laag materiaalrisico en/of verlaagde kans op vezelvrijgave |

| Gebondenheid | Categorie 1: hechtgebonden in oorsprong |
| Asbestsoort (vezeltype) | Alleen chrysotiel |
| Asbestconcentratie | Laag (< 50%) |
| Afschermingsgraad van het gehele materiaal | Geheel of deels (ook) vrij aan de binnenlucht |
| Toestand van het materiaal | Licht beschadigd, licht verweerd. Intact calciumsilicaatmateriaal of categorie III 'gebondenheid' |

| # | Type | Referentie | Resultaat |
|---|---|---|---|
| 2.1 | Puntmonster | Pm06 | Chrysotiel |

| Beschrijving | Golfplaat schuin dak |

- Zorg voor een veilig beheer. Vermijd het beschadigen van het asbestmateriaal. Controleer de toestand jaarlijks op wijzigingen.
- Verwijder dit asbestmateriaal zo snel mogelijk. Volg de toestand goed op.
- Hemelwater dat afspoelt van asbestcement daken of gevels kan asbestdeeltjes bevatten. Gebruik het enkel voor gesloten circuits (bv. spoelen toiletten). Reinig na het vervangen van het dak of de gevel de dakgoten en regenwaterput of -ton om asbesthoudend sediment of slib te verwijderen

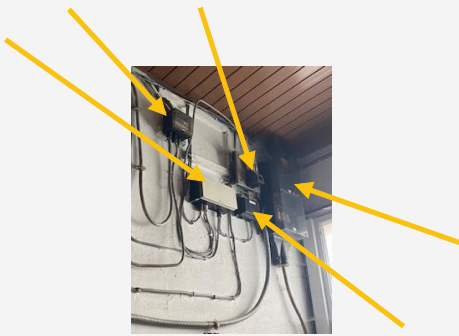
Het asbestmateriaal valt onder de mijlpaal van 2040.

Zorgvuldig beheren

| Eindbeoordeling materiaalrisico | Laag materiaalrisico en/of verlaagde kans op vezelvrijgave |

| Gebondenheid | Categorie 1: hechtgebonden in oorsprong |
| Asbestsoort (vezeltype) | Crocidoliet aanwezig |
| Asbestconcentratie | Laag (< 50%) |
| Afschermingsgraad van het gehele materiaal | Geheel of deels (ook) vrij aan de binnenlucht |
| Toestand van het materiaal | Onbeschadigd, niet verweerd |

| Beschrijving | Elektrisch schakelmateriaal |

- Zorg voor een veilig beheer. Vermijd het beschadigen van het asbestmateriaal. Controleer de toestand jaarlijks op wijzigingen.
- Verwijder dit asbestmateriaal zo snel mogelijk. Volg de toestand goed op.
- Voer bijkomende staalname(s) uit.
