# Asbestinventarisatetest

Schoolstraat 71, 3110 Rotselaar

Attestnummer : 20250204-000159.001

**Niet-asbestveilig**

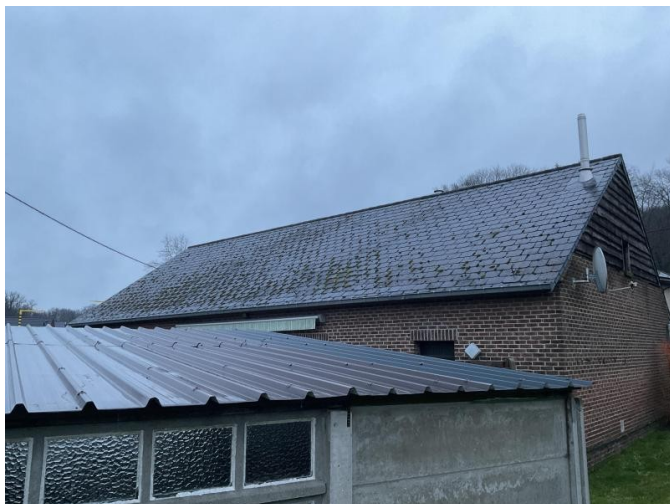
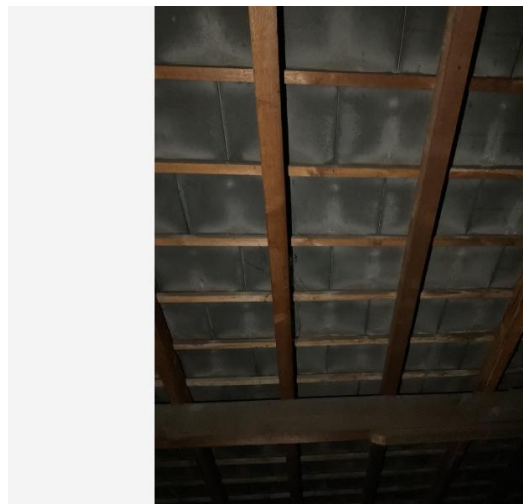
Het asbestmateriaal valt onder de mijlpaal van 2034.

**Dringend verwijderen**

| Eindbeoordeling materiaalrisico | Hoog materiaalrisico en/of hoge kans op vezelvrijgave |

| Asbestsoort (vezeltype) | Crocidoliet aanwezig |
| Toestand van het materiaal | Matig beschadigd, matig verweerd |

| Beschrijving | Leien dak |

- Zorg voor een veilig beheer. Vermijd het beschadigen van het asbestmateriaal. Controleer de toestand jaarlijks op wijzigingen.
- Hemelwater dat afspoelt van asbestcement daken of gevels kan asbestdeeltjes bevatten. Gebruik het enkel voor gesloten circuits (bv. spoelen toiletten). Reinig na het vervangen van het dak of de gevel de dakgoten en regenwaterput of -ton om asbesthoudend sediment of slib te verwijderen

1. leien mogen niet breken of beschadigd worden (nooit gooien of breken)
2. besproei de leien met speciaal fixeermiddel (per keer +- 5m<sup>2</sup>)
3. bevestigingsnagel lei losmaken d.m.v. klauwhamer met blokje hout eronder om beschadiging te vermijden
4. leien één voor één losmaken
5. leien één voor één voorzichtig stapelen in een asbestafvalzak (niet breken)
6. met het asbestafval kunt u terecht op het recyclagepark of bij een geregistreerde asbestinzamelaar

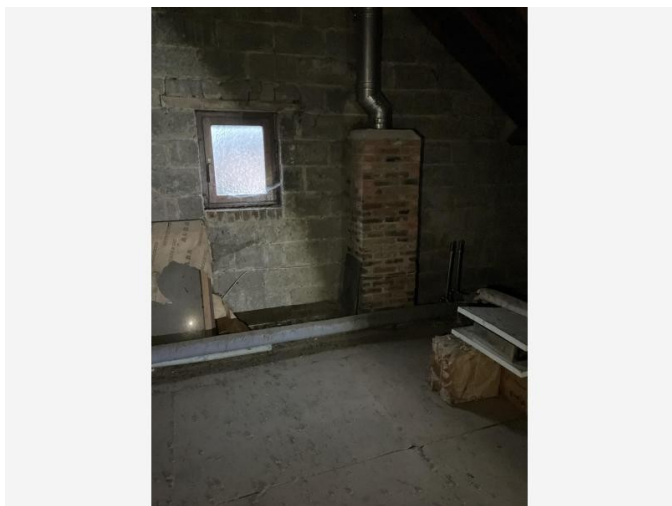
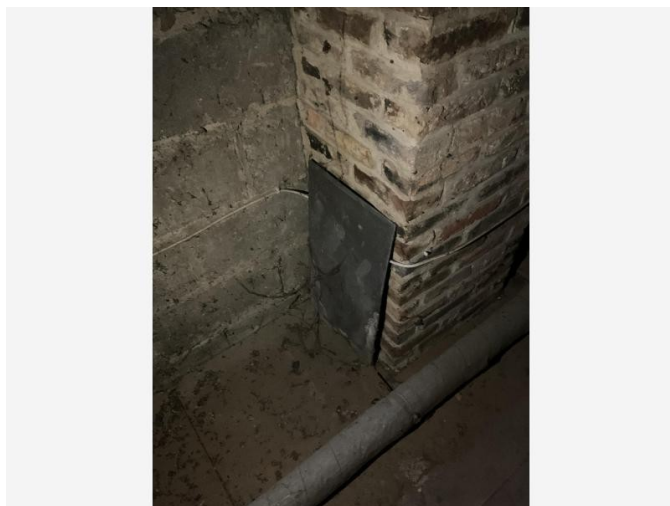
Het asbestmateriaal valt onder de mijlpaal van 2040.

**Dringend verwijderen**

| Beschrijving | Zolder - lei |
| Type afvalstof | Betreft stock-voorraad of gedemonteerde asbestmaterialen |

- Verwijder het asbestafval.

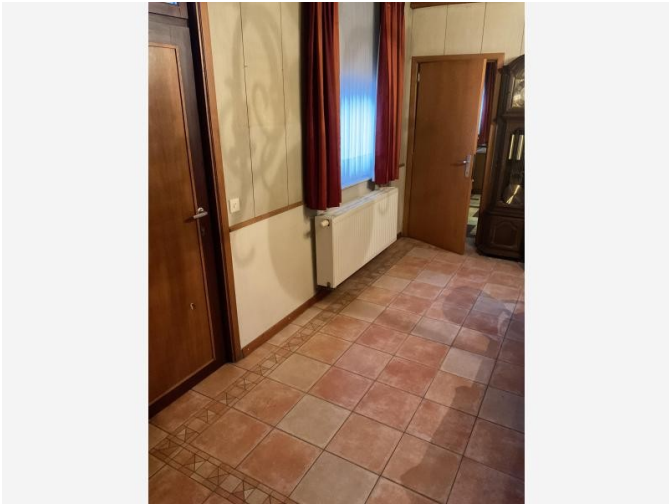
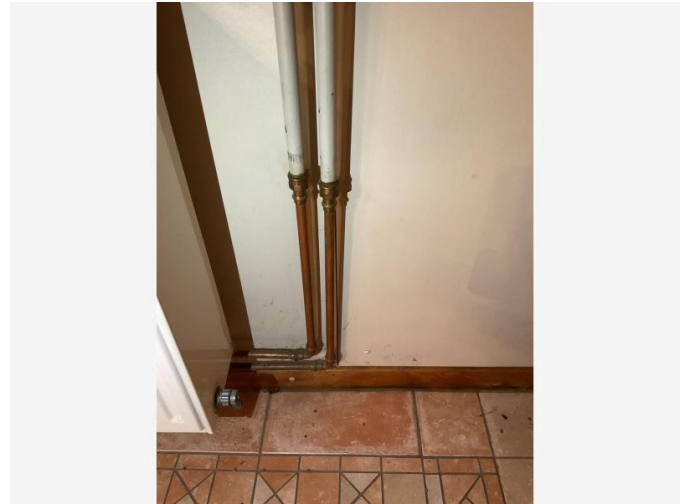
Het asbestmateriaal valt onder de mijlpaal van 2040.

Verwijderen

| Eindbeoordeling materiaalrisico | Verhoogd materiaalrisico en/of verhoogde kans op vezelvrijgave |

| Toestand van het materiaal | Licht beschadigd, licht verweerd. Intact calciumsilicaatmateriaal of categorie III 'gebondenheid' |

| Beschrijving | Living - plaat |

- Zorg voor een veilig beheer. Vermijd het beschadigen van het asbestmateriaal. Controleer de toestand jaarlijks op wijzigingen.

- Eenvoudige handelingen: mag via doe-het-zelf of door werknemer(s) met opleidingsattest eenvoudige handelingen  
Voor platen in cement voorziet de wet geen verplichting om deze asbestverdachte toepassing te laten verwijderen door een firma met een opleidingsattest eenvoudige handelingen. U mag, in principe, ongeacht beschadigingen of vrije asbestvezels, deze asbestverdachte toepassing zelf verwijderen. Maatregelen nemen is hierbij verplicht om verspreiding en inademing van schadelijke asbestvezels tegen te gaan. Verplichte maatregelen bij de verwijdering:
  1. Nat maken (water) of fixeren (fixeermiddel) van het materiaal
  2. beschikken over PE-folie en zakken om loskomende deeltjes en afval op te vangen en te verpakken
  3. de materialen niet gooien, de materialen niet breken en de materialen in één stuk verwijderen

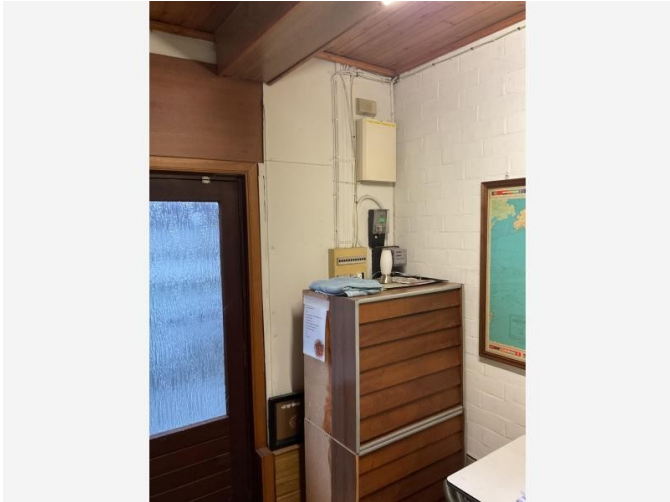
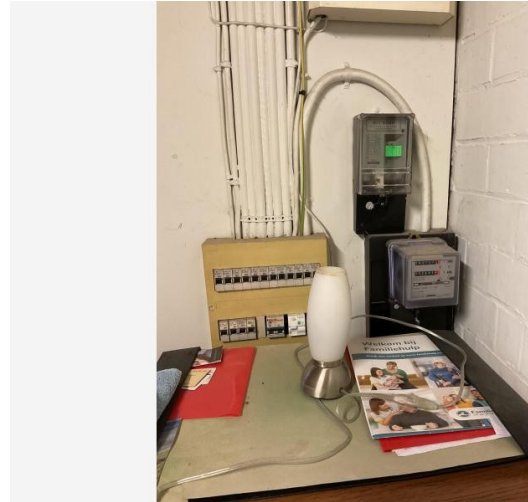
## Fiche 4: CV-ruimte + garage - bakeliet elektriciteitskast/schakelaar

Het asbestmateriaal valt onder de mijlpaal van 2040.

Zorgvuldig beheren

| Eindbeoordeling materiaalrisico | Laag materiaalrisico en/of verlaagde kans op vezelvrijgave |

| Toestand van het materiaal | Onbeschadigd, niet verweerd |

- Zorg voor een veilig beheer. Vermijd het beschadigen van het asbestmateriaal. Controleer de toestand jaarlijks op wijzigingen.

- Eenvoudige handelingen: mag via doe-het-zelf of door werknemer(s) met opleidingsattest eenvoudige handelingen  
Voor bakeliet toepassingen voorziet de wet geen verplichting om deze asbestverdachte toepassing te laten verwijderen door een firma met een opleidingsattest eenvoudige handelingen. U mag indien het asbestverdachte materiaal volledig intact is en er geen vrije asbestvezels zichtbaar zijn, deze asbesttoepassing zelf verwijderen. Maatregelen nemen is hierbij verplicht om verspreiding en inademing van schadelijke asbestvezels tegen te gaan. Verplichte maatregelen bij de verwijdering:
  1. de materialen niet gooien, de materialen niet breken en de materialen in één stuk verwijderen
  2. de materialen opslaan in gesloten verpakkingen

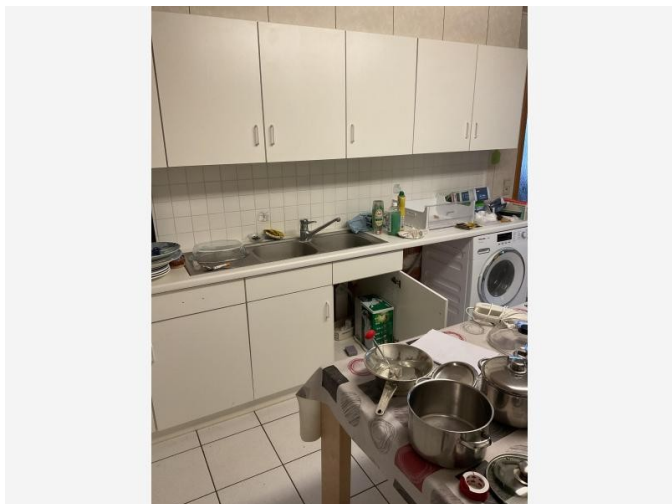
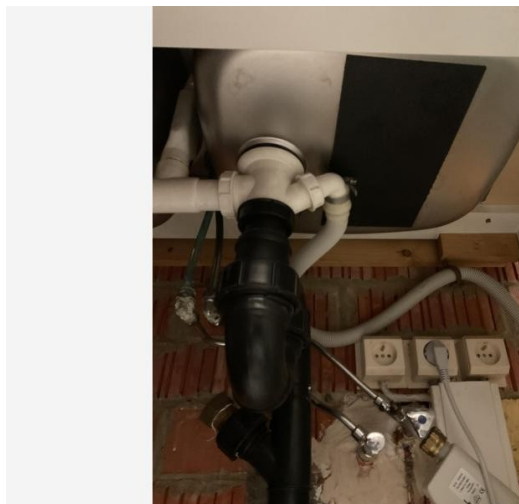
Het asbestmateriaal valt onder de mijlpaal van 2040.

Zorgvuldig beheren

- Zorg voor een veilig beheer. Vermijd het beschadigen van het asbestmateriaal. Controleer de toestand jaarlijks op wijzigingen.

Het is aangeraden om de wasbak volledig in zijn geheel te verwijderen.

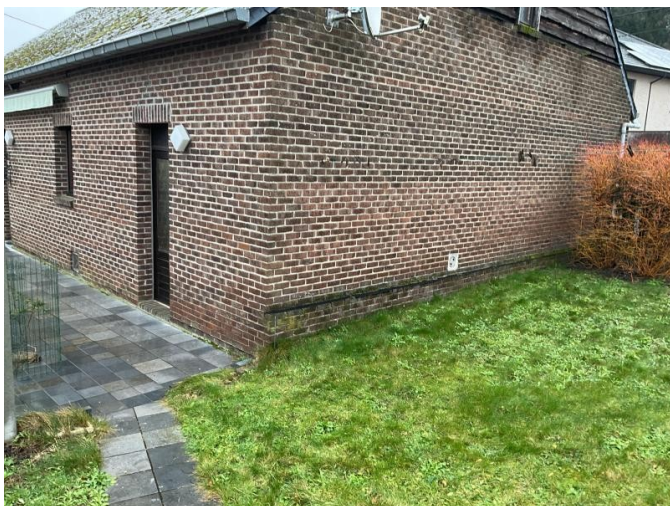
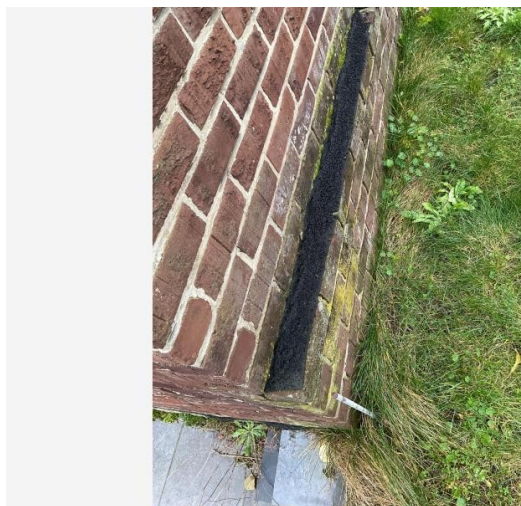
## Fiche 8: Gevel - roofing

Geen asbest

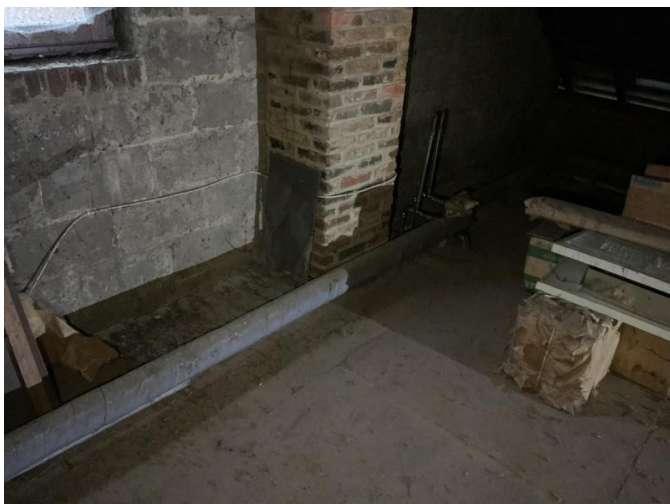
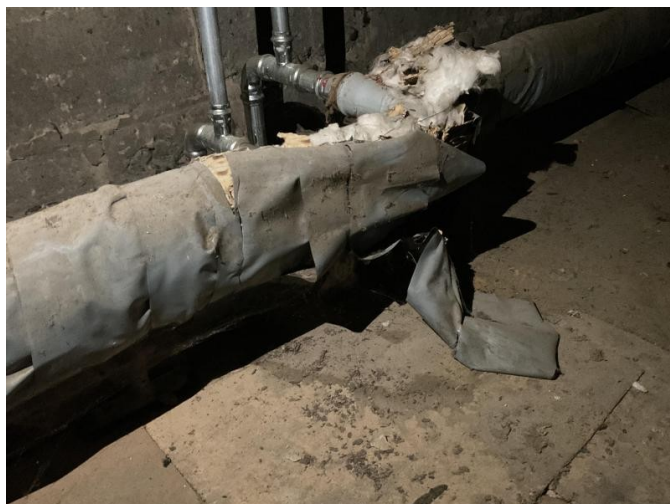
## Fiche 9: Zolder – bitumen leidingisoltie

Geen asbest

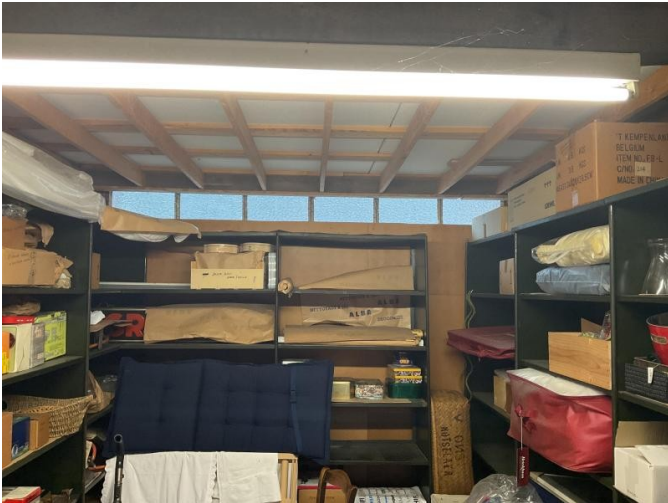
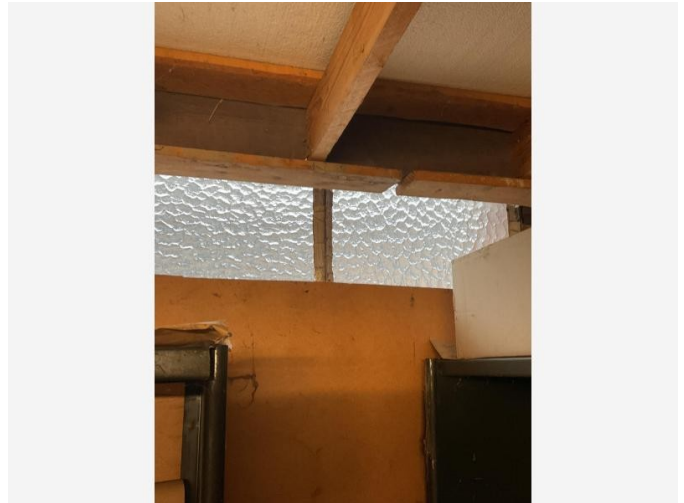
## Fiche 10: Berging raam - kit

Geen asbest

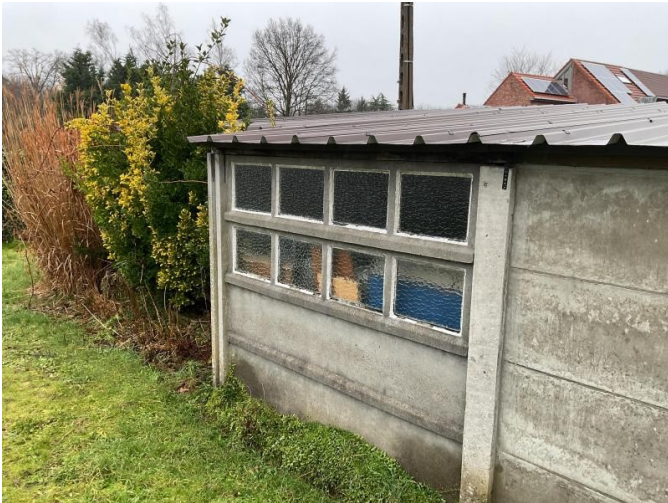
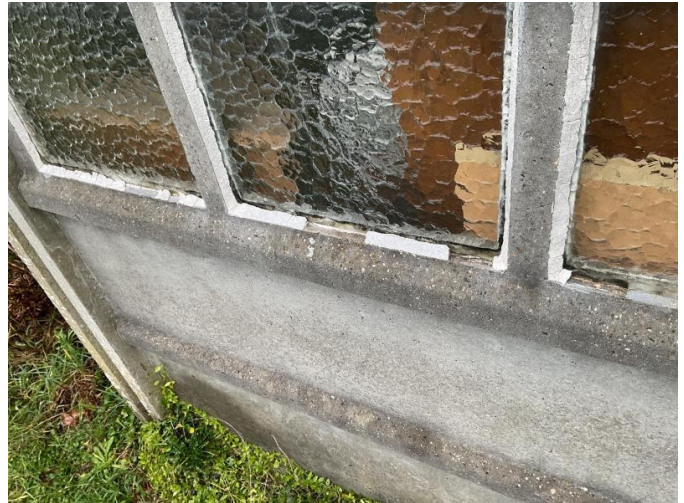
## Fiche 11: Garage - kit

Geen asbest

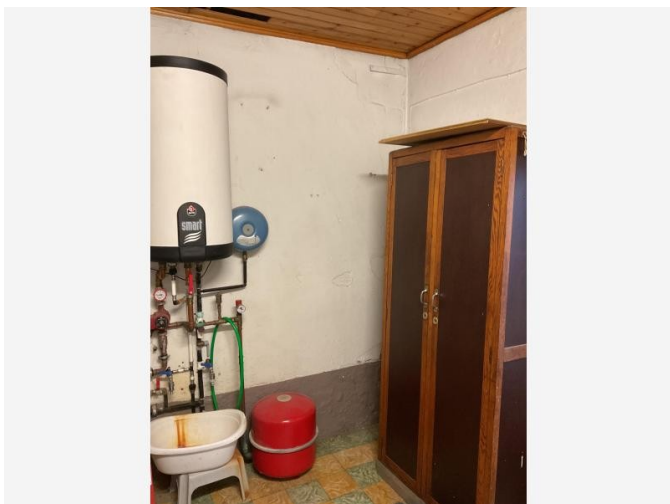
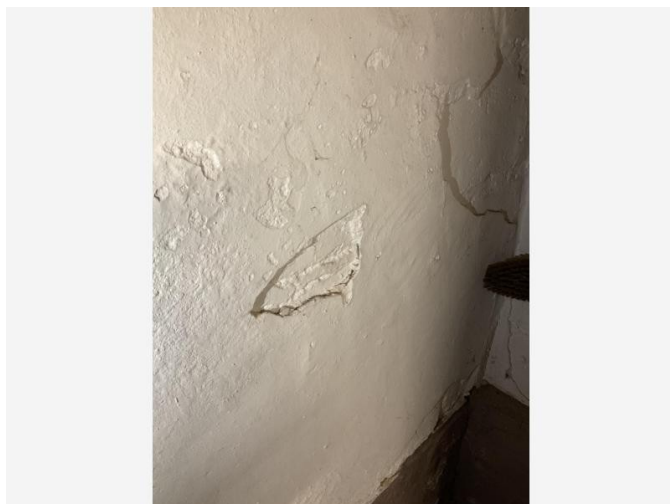
## Fiche 12: CV-ruimte - Pleister muur

Geen asbest

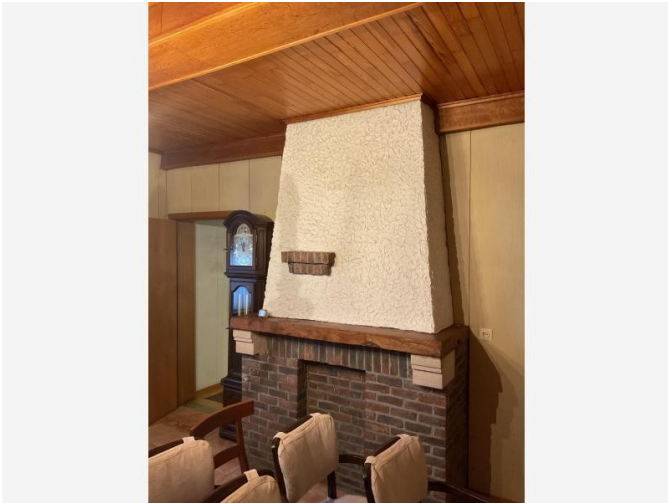
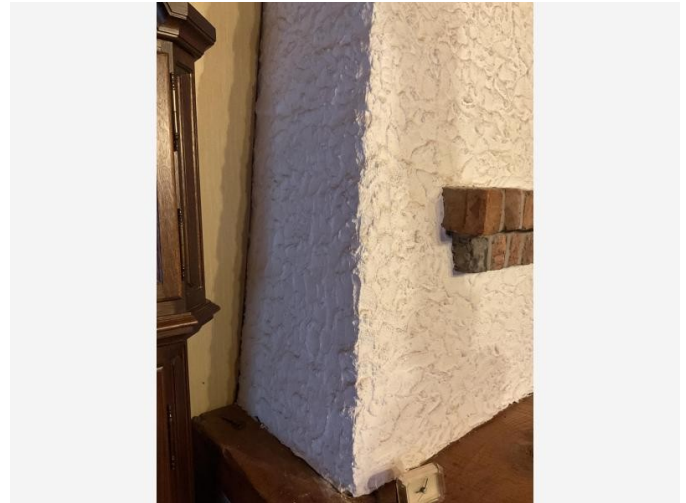
## Fiche 13: Living - schouw pleister

Geen asbest

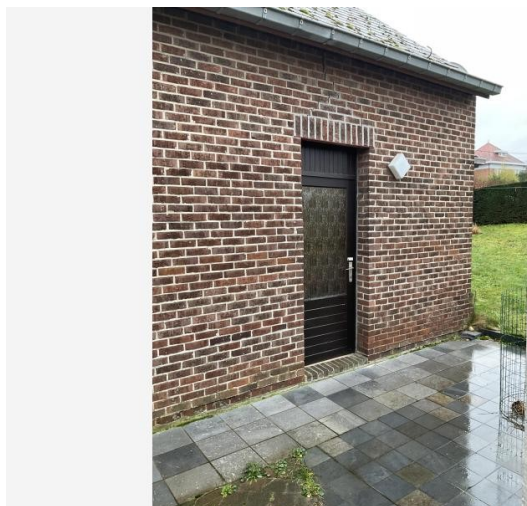
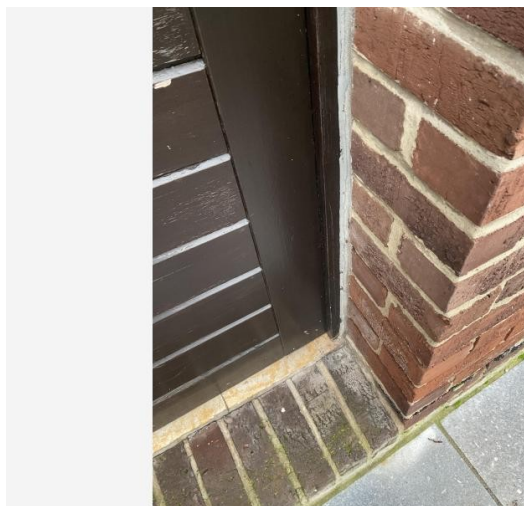
## Fiche 14: Buitendeur - kit

Geen asbest
