# Asbestinventarisatetest

Fonteinstraat 135, 3000 Leuven  
Gemeenschappelijke delen

Attestnummer : 20241009-000470.001

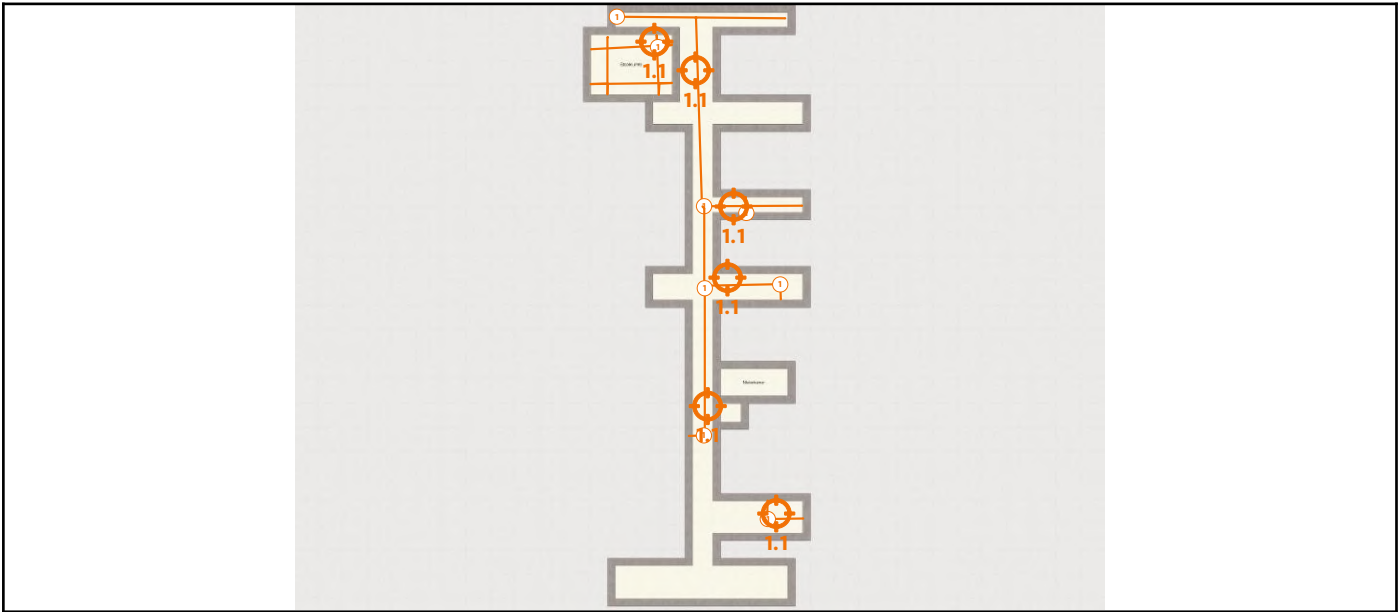
# Plan 1.2: Kelder

| Beschrijving | Type | Actie |
|---|---|---|
| 1. Leidingisolatie | Asbestmateriaal | Verwijderen |

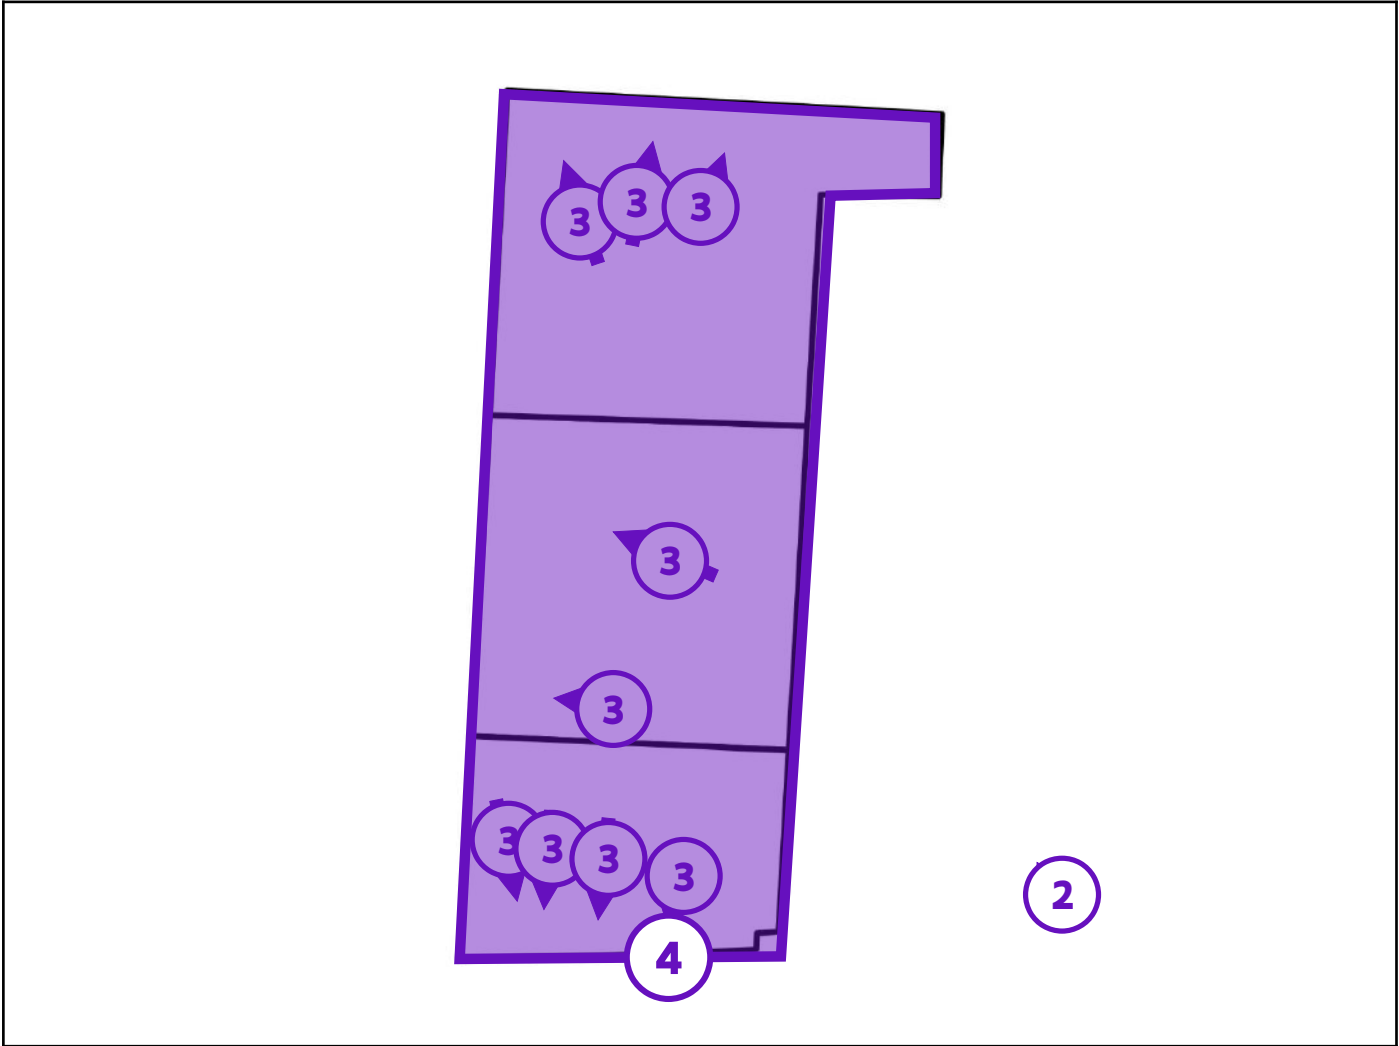
# Plan 1.12: Dak

| Beschrijving | Type | Actie |
|---|---|---|
| 2. Mastiek | Advies | - |
| 3. Afvoer schouwen | Advies | - |
| 4. Roofing | Advies | - |

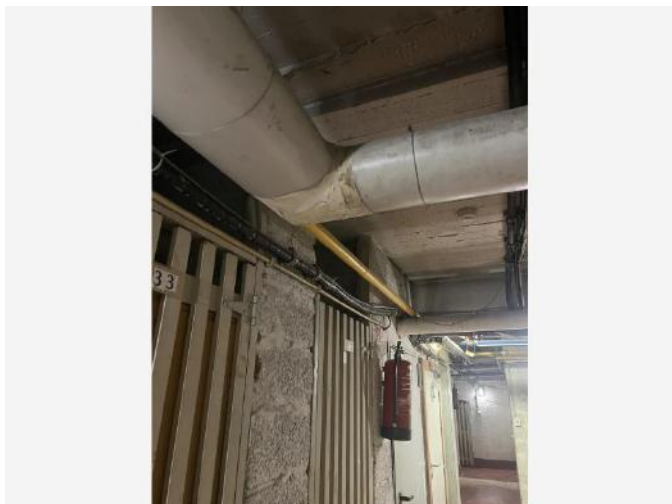
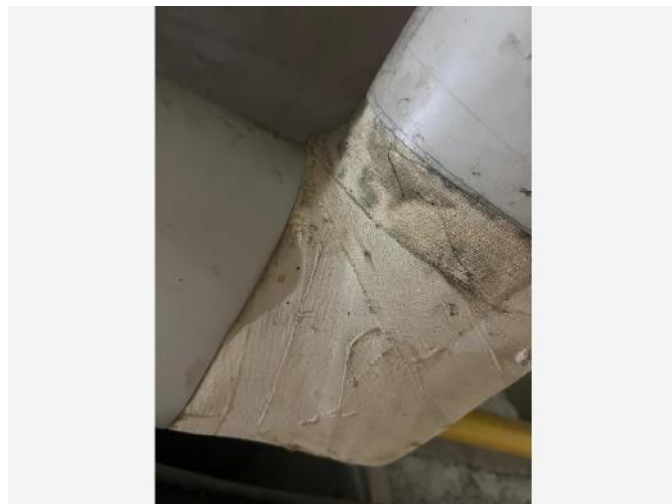
Overzichtsfoto

Detailfoto

| Eindbeoordeling materiaalrisico | Verhoogd materiaalrisico en/of verhoogde kans op vezelvrijgave |

| Gebondenheid | Categorie 2: niet-hechtgebonden met matrix |
| Asbestsoort (vezeltype) | Amfibool aanwezig, uitgezonderd crocidoliet |
| Asbestconcentratie | Hoog (>= 50%) |
| Afschermingsgraad van het gehele materiaal | Geheel of deels (ook) vrij aan de binnenlucht |
| Toestand van het materiaal | Licht beschadigd, licht verweerd. Intact calciumsilicaatmateriaal of categorie III 'gebondenheid' |

| # | Type | Referentie | Resultaat |
|---|---|---|---|
| 1.1 | Mengmonster | MM03 | Amosiet |

| Beschrijving | Leidingisolatie |
| Hoeveelheid (lengte - omtrek - dikte - aantal) | <ul style="list-style-type: none"><li>• 250,00 m - 35,00 cm - 3,00 cm - 1 stuk</li></ul> |

Het asbestmateriaal valt onder de mijlpaal van 2034.

Verwijderen

- Zorg voor een veilig beheer en verwijder dit asbestmateriaal wanneer het bij werken eenvoudig bereikbaar wordt. Controleer de toestand jaarlijks op wijzigingen.

- Hermetische zone (erkend asbestverwijderaar)  
Toepassing dient via deze methode verwijderd te worden. Het dient dubbel verpakt afgevoerd te worden.

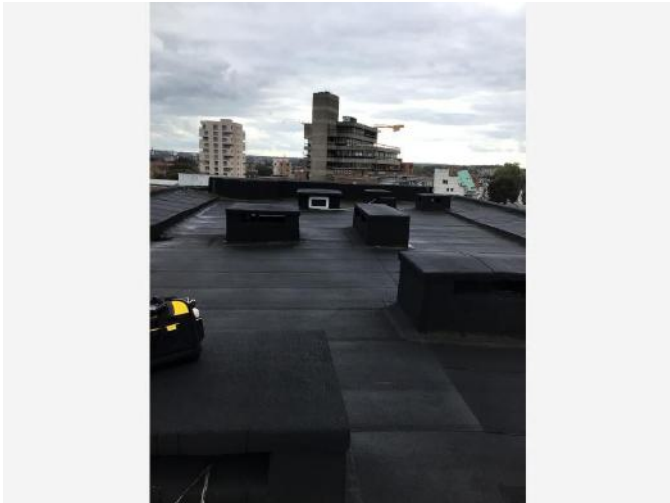
Verschillende schouwen op het dak bevatten mogelijk asbesthoudende materialen langs de binnenzijde.

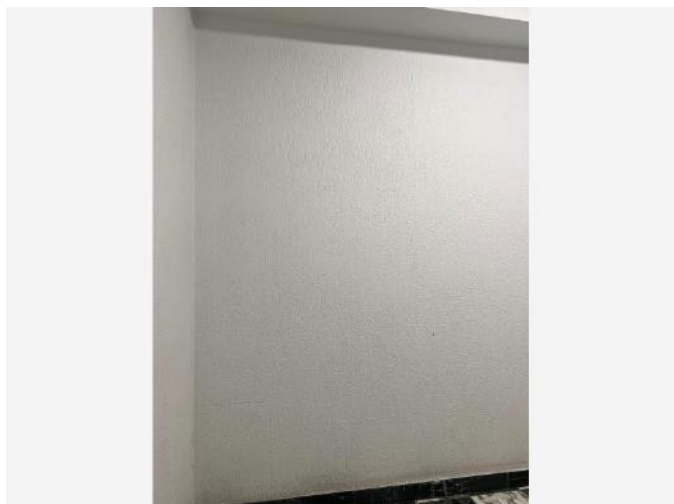
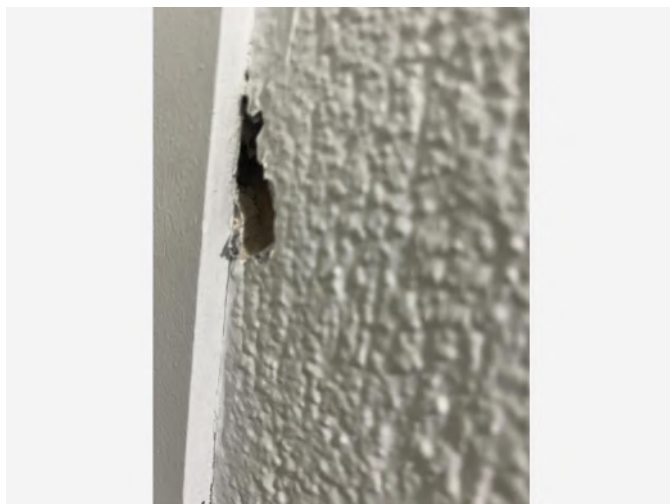
Geen asbest

| # | Type | Referentie | Resultaat |
|---|---|---|---|
| 5.1 | Mengmonster | MM01 | Geen asbest |

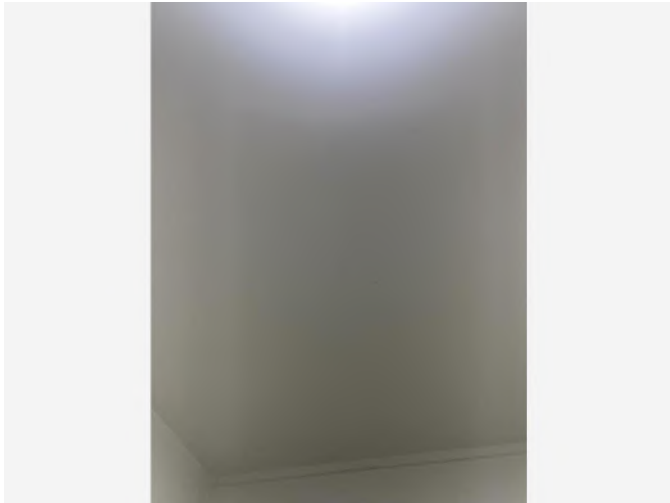
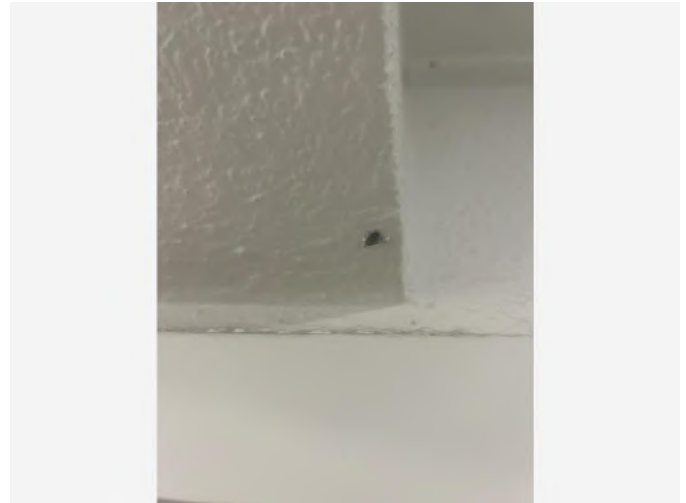
## Fiche 6: Pleisterwerk plafond

Geen asbest

| # | Type | Referentie | Resultaat |
|---|---|---|---|
| 6.1 | Mengmonster | MM02 | Geen asbest |
