# Asbestinventarisat attest

Jan Frans Faveletstraat 50, 9120 Beveren-Kruibeke-Zwijndrecht

Attestnummer : **20251029-000206.000**

Uitgegeven op : **29.10.2025**

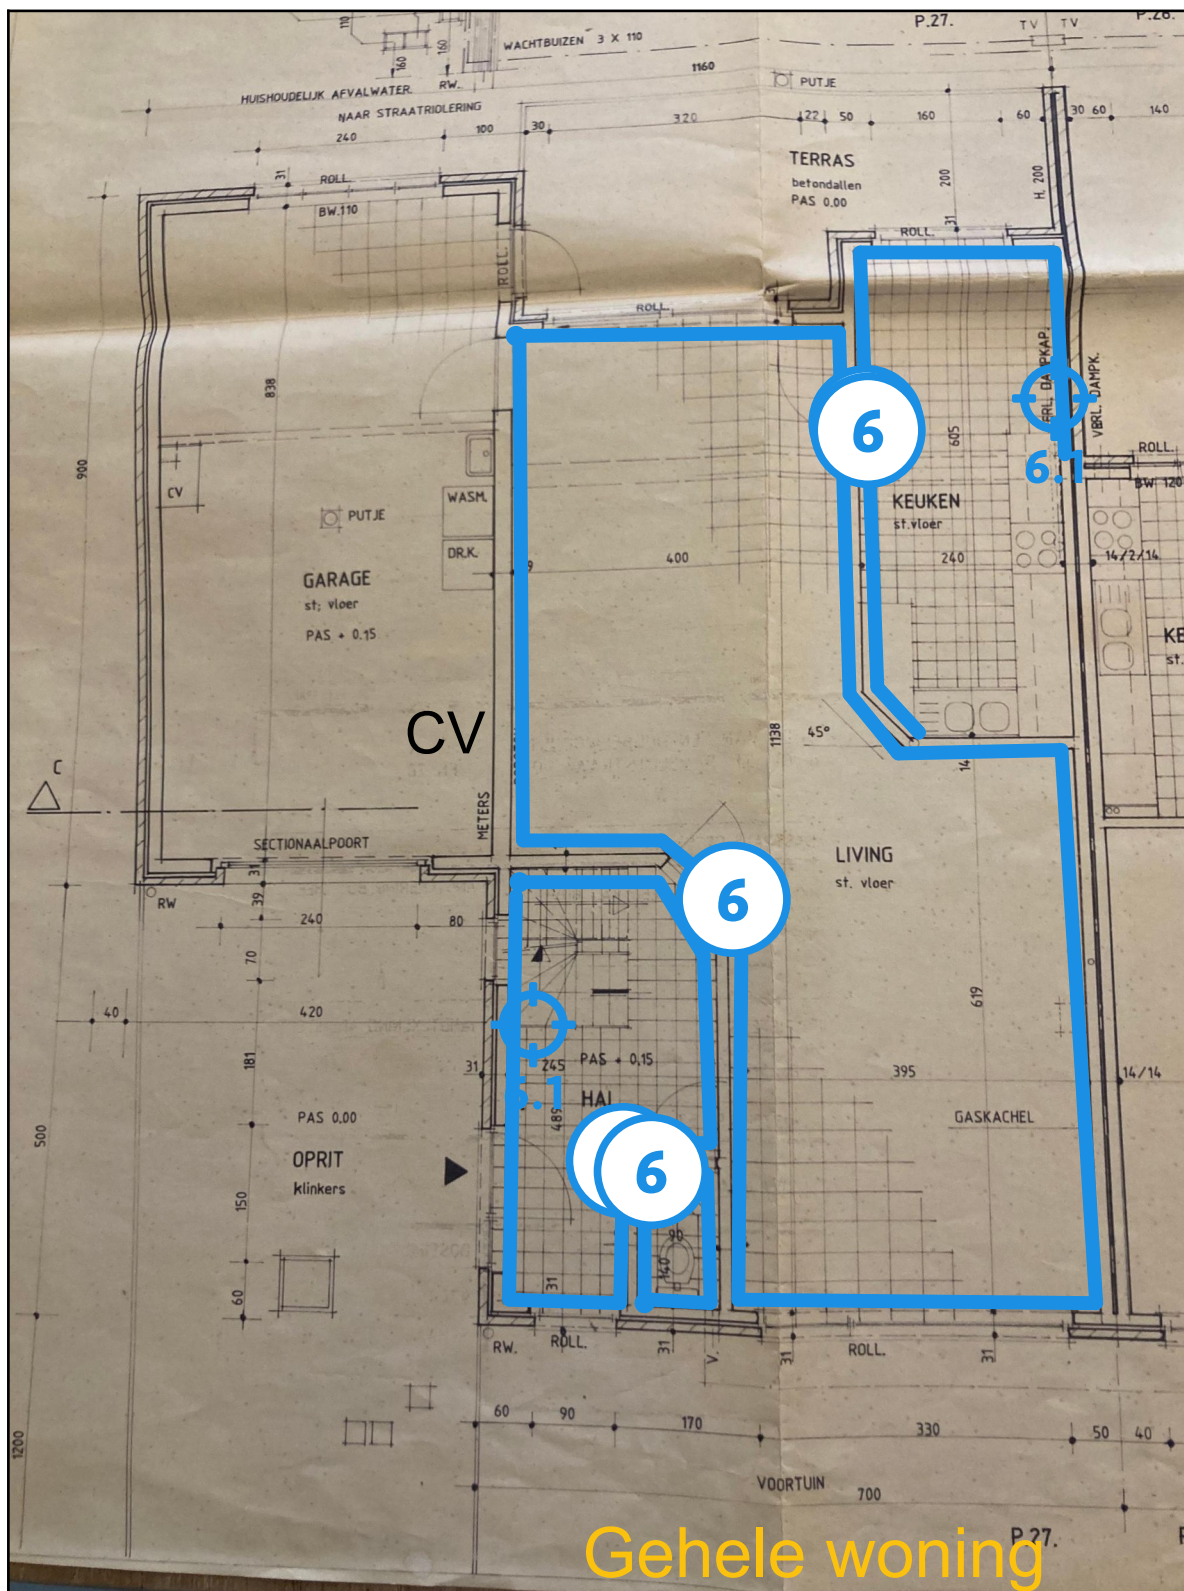
## Plan 1.1: Gelijkvloers

| 3. Lijm gebruikt bij de vloer- en wandtegels | Advies | - |
| 6. Pleisterwerk muren | Geen asbest | - |

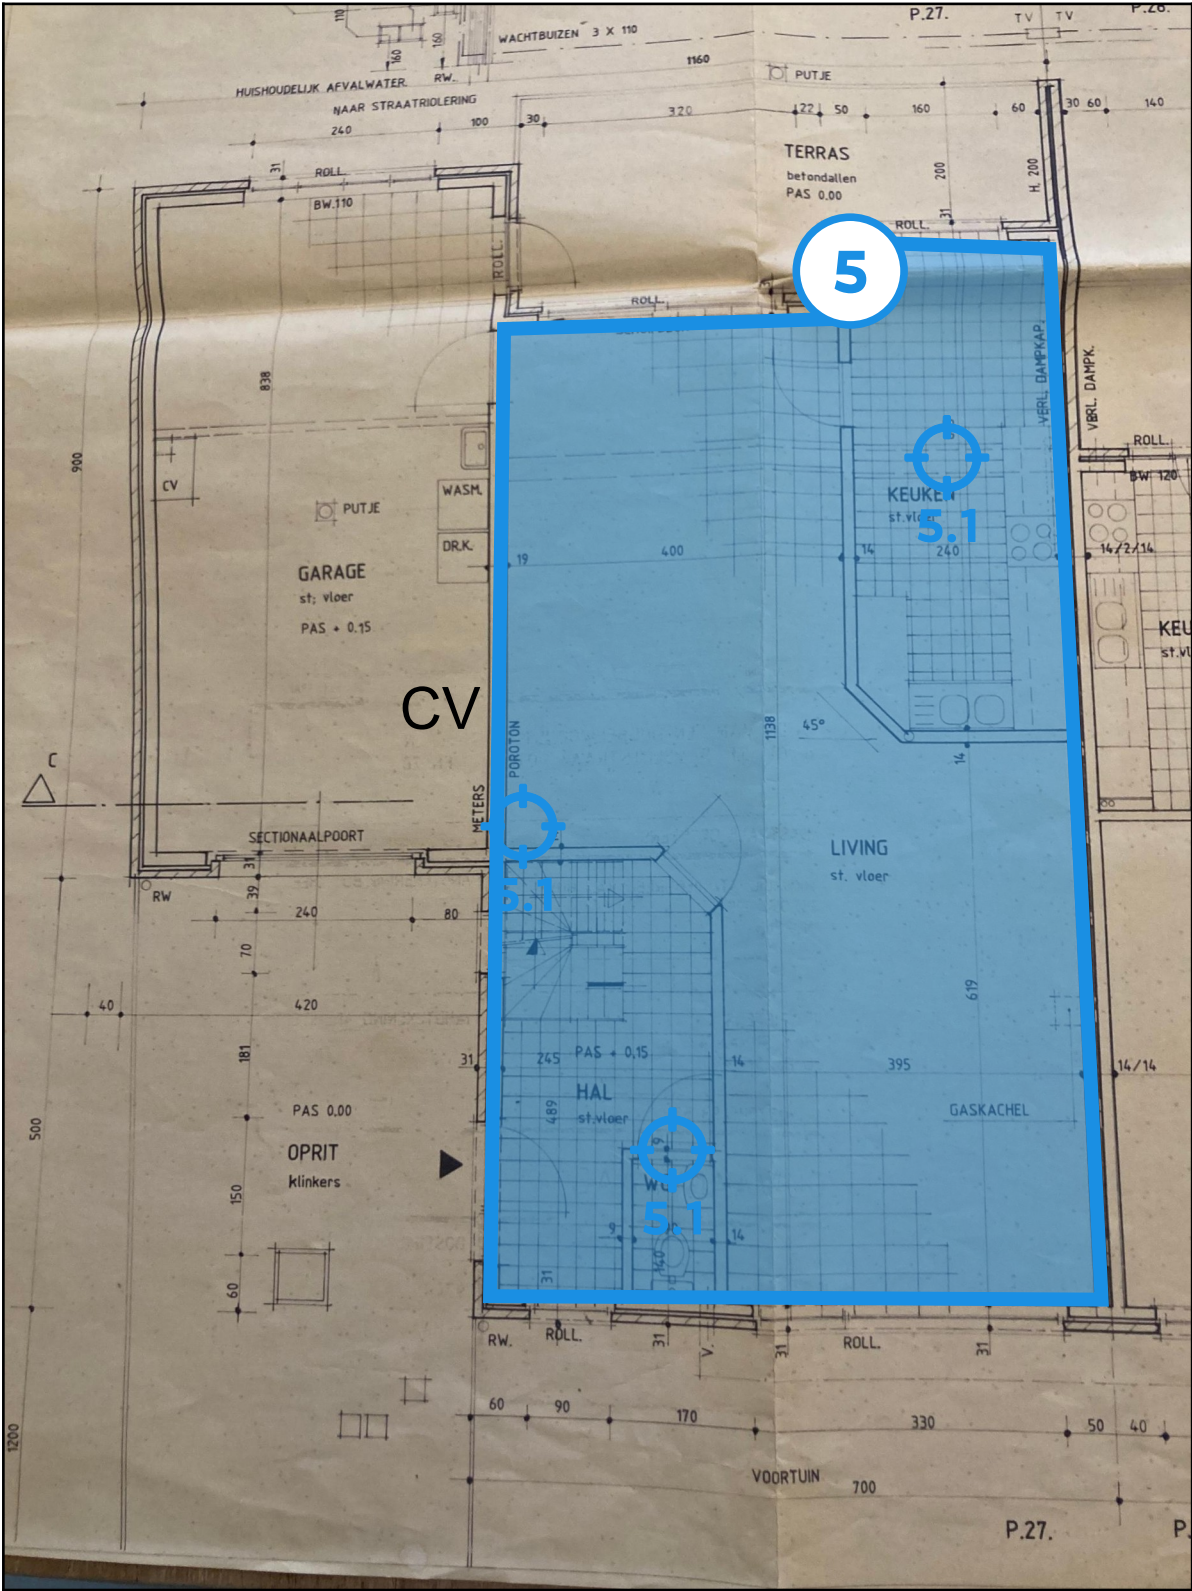
# Plan 1.2: Gelijkvloers

| 5. Pleisterwerk plafonds | Geen asbest | - |

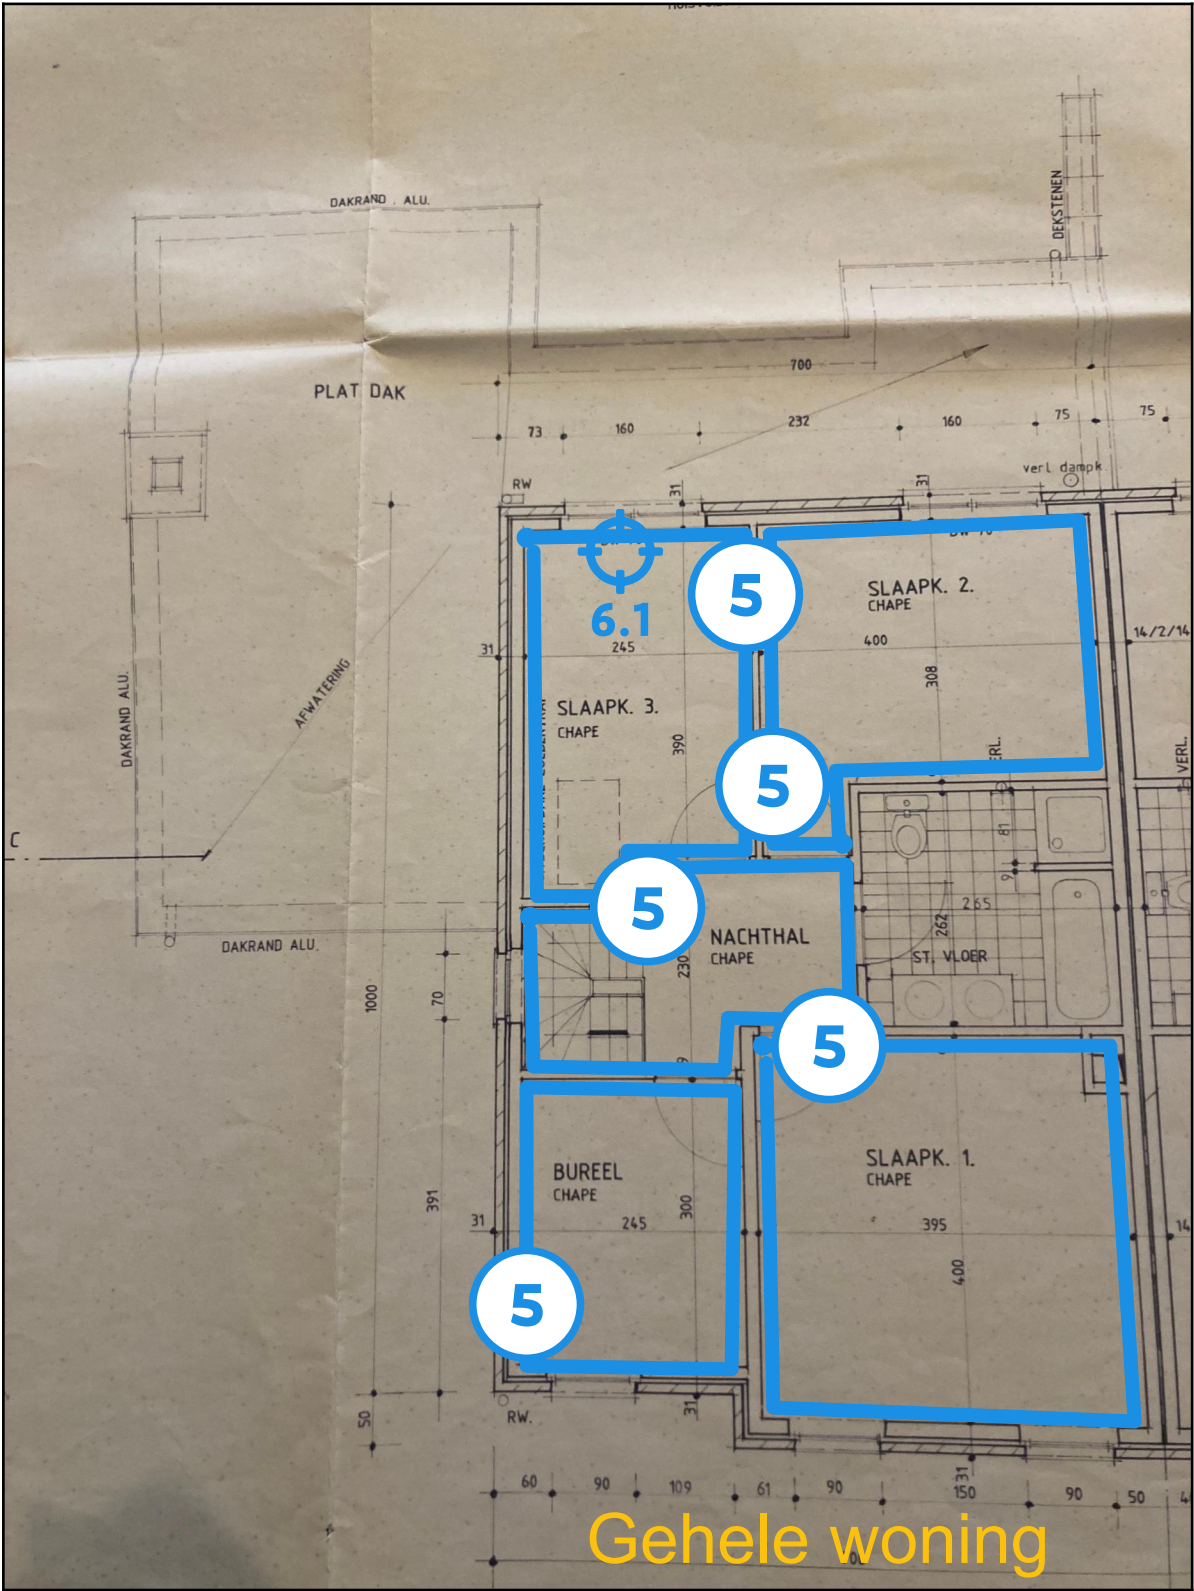
# Plan 1.3: Eerste verdieping

| 3. Lijm gebruikt bij de vloer- en wandtegels | Advies | - |
| 5. Pleisterwerk plafonds | Geen asbest | - |
| 6. Pleisterwerk muren | Geen asbest | - |

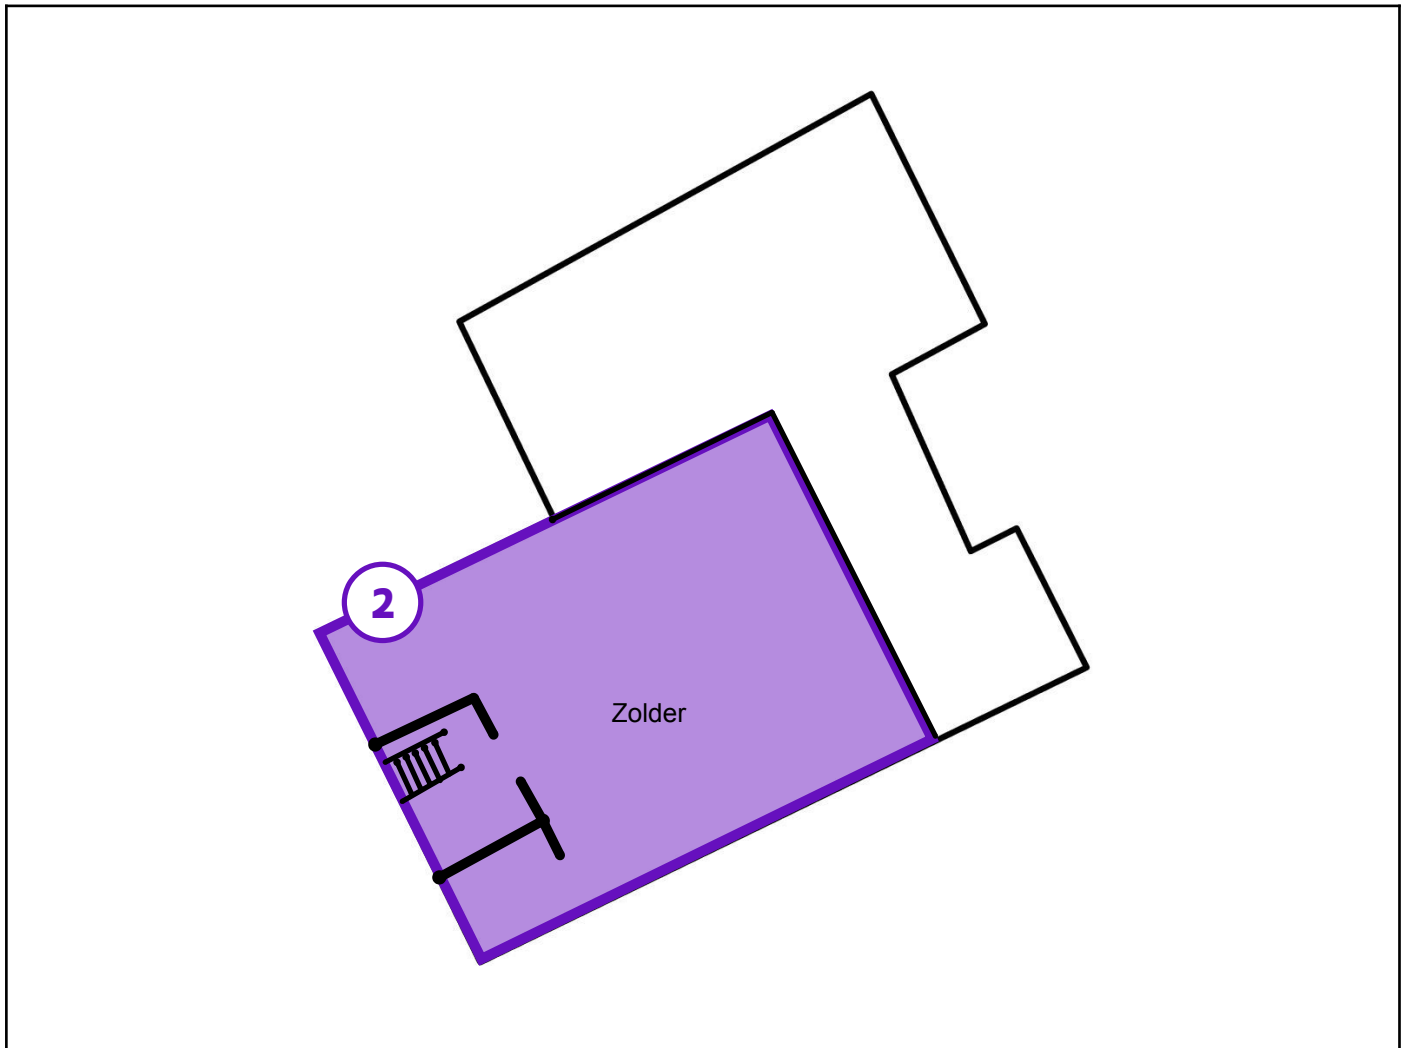
## Plan 1.5: Zolder plan

| Beschrijving | Type | Actie |
|---|---|---|
| 2. Plafonds uit niet asbestverdacht materiaal | Advies | - |

De plafonds zijn gemaakt van niet-asbestverdachte materialen (bijvoorbeeld laminaat, gyproc, ...), deze toepassingen zijn niet asbestverdacht. We hebben echter niet kunnen vaststellen of er mogelijk asbestverdachte of asbesthoudende materialen achter deze toepassingen aanwezig zijn. Bij renovatie of sloop is het aangeraden om een destructief onderzoek te laten uitvoeren van deze toepassingen.

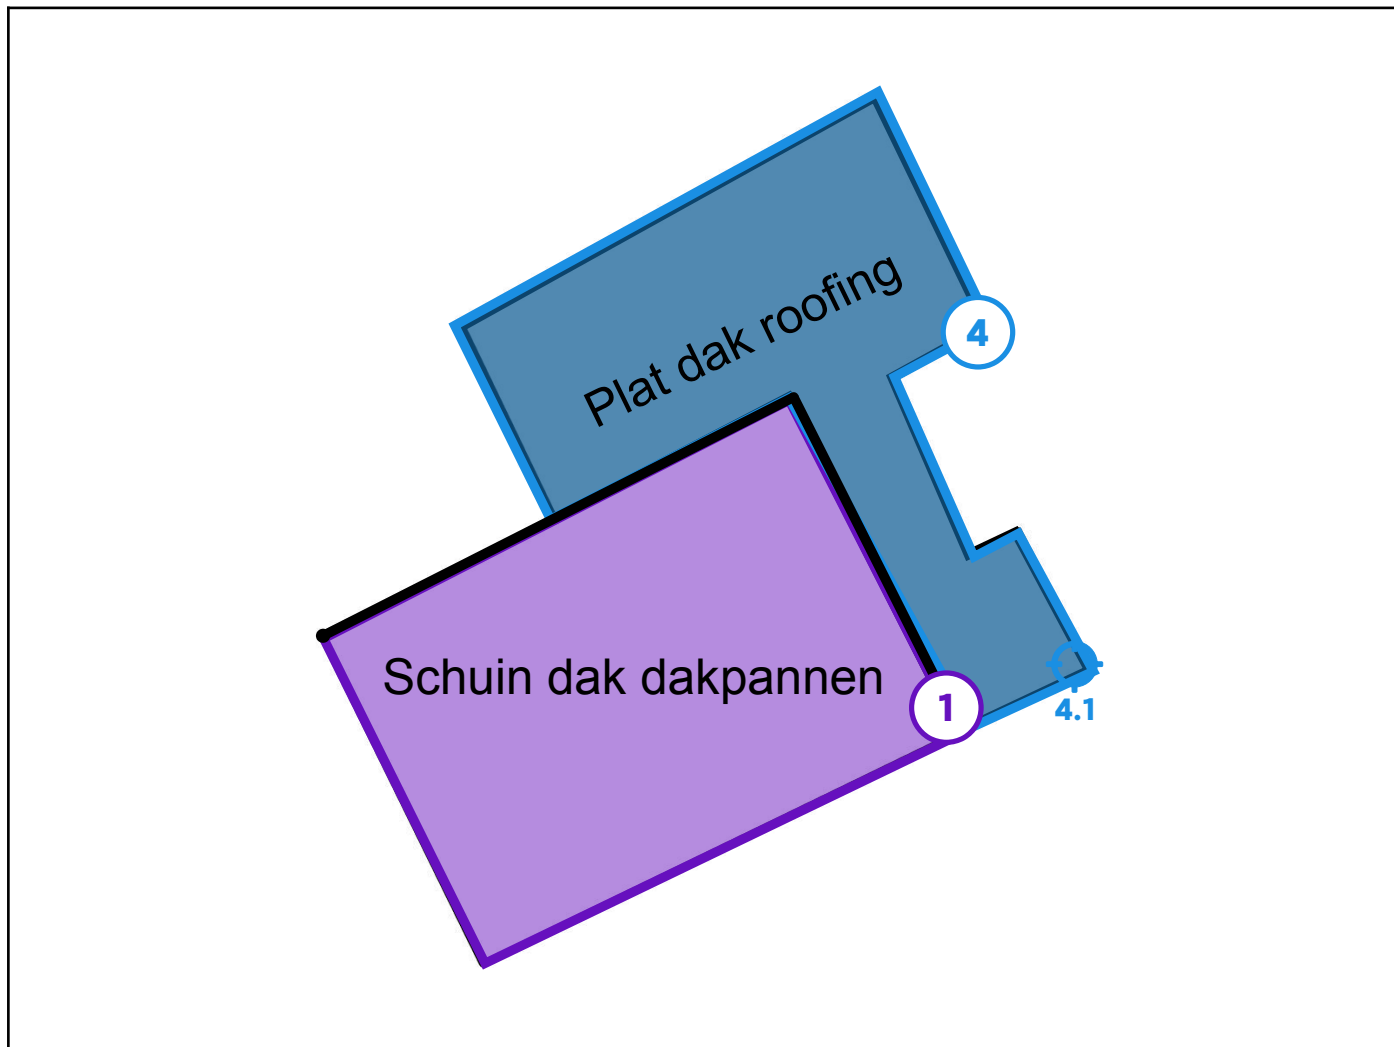
## Plan 1.6: Dakenplan

| Beschrijving | Type | Actie |
|---|---|---|
| 1. Onderdak van de woning is uit doek | Advies | - |
| 4. Roofing plat dak | Geen asbest | - |

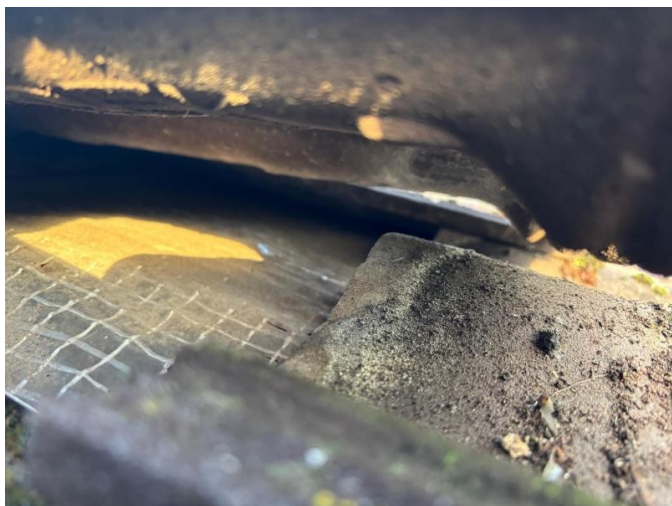
Vrije foto

Tijdens het onderzoek en de controle van het onderdak hebben we vastgesteld dat het uit een niet-asbestverdacht doek/zeil bestaat.

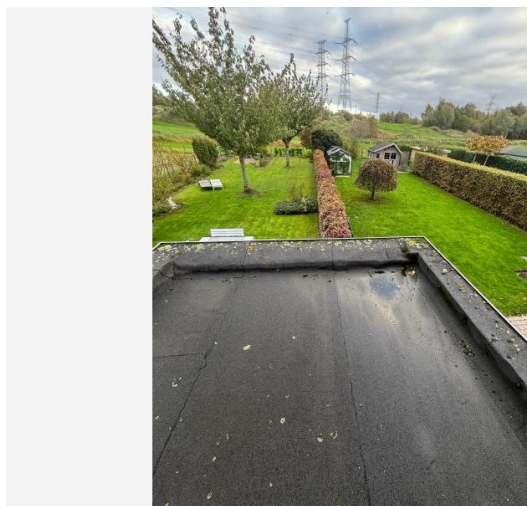
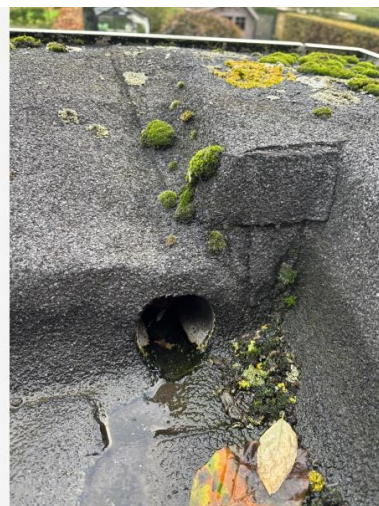
## Fiche 4: Roofing plat dak

Geen asbest

| # | Type | Referentie | Resultaat |
|---|---|---|---|
| 4.1 | Puntmonster | M03 | Geen asbest |

| Opmerking | Deze oppervlakte, volumes en gewichten zijn niet gemeten, maar geschat op basis van een benadering van de aanwezige roofing (de opgegeven hoeveelheden mogen niet gebruikt worden als maatstaf voor heffingen). Om gevolgschade en lekkages te voorkomen en niet destructief te werk te gaan, is alleen de toplaag bemonsterd. We kunnen geen uitspraak doen over de onderliggende lagen. Bij renovatie of sloop dient er een destructief onderzoek uitgevoerd te worden van de roofing. |

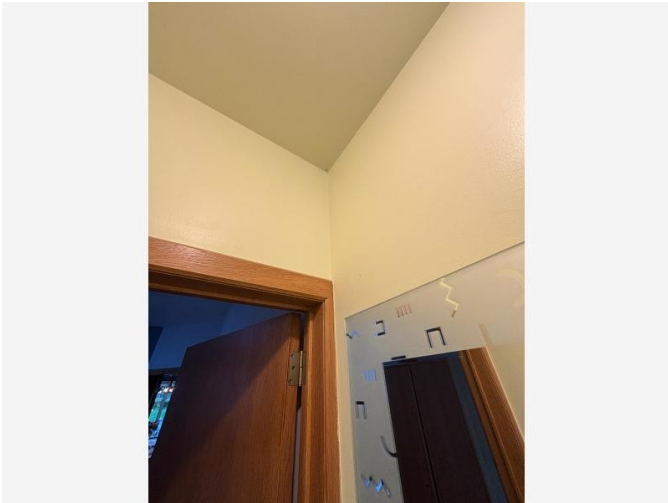
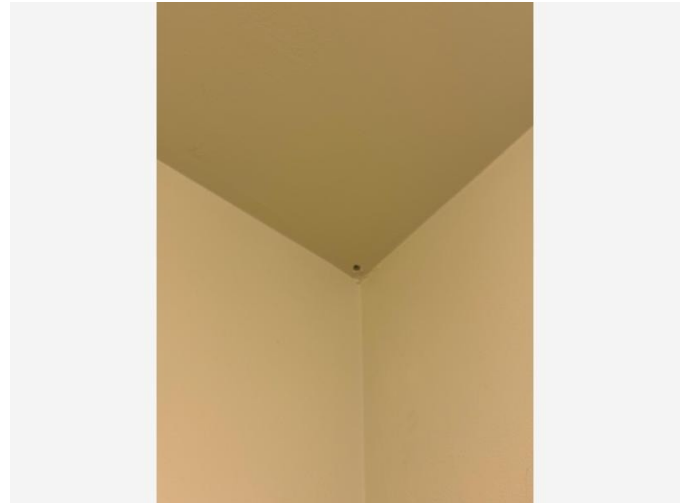
## Fiche 5: Pleisterwerk plafonds

Geen asbest

| # | Type | Referentie | Resultaat |
|---|---|---|---|
| 5.1 | Mengmonster | M02 | Geen asbest |

| Opmerking | <p>Deze oppervlakte, volumes en gewichten zijn niet gemeten, maar geschat op basis van een benadering van het aanwezig pleisterwerk in alle plafonds ( de opgegeven hoeveelheden mogen niet gebruikt worden als maatstaf van heffing).</p> <p>Staalname in volgende ruimtes :</p> <p>Keuken, trappenhal en woonkamer.</p> <p>De stookruimte bevindt zich in de garage, hier is geen pleisterwerk aanwezig, zowel niet aan de plafonds als aan de muren.</p> |

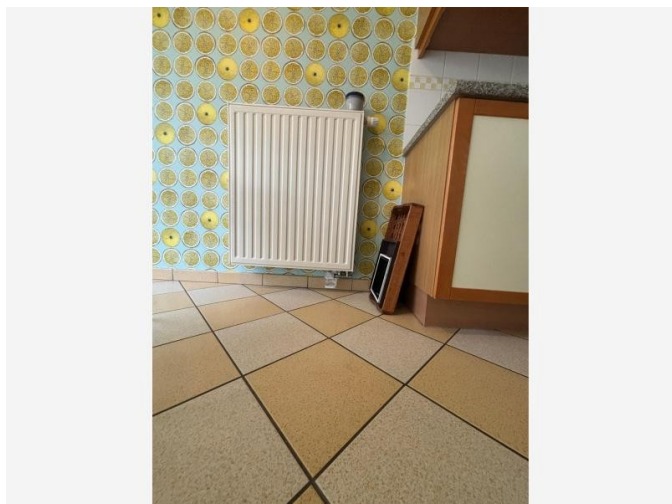
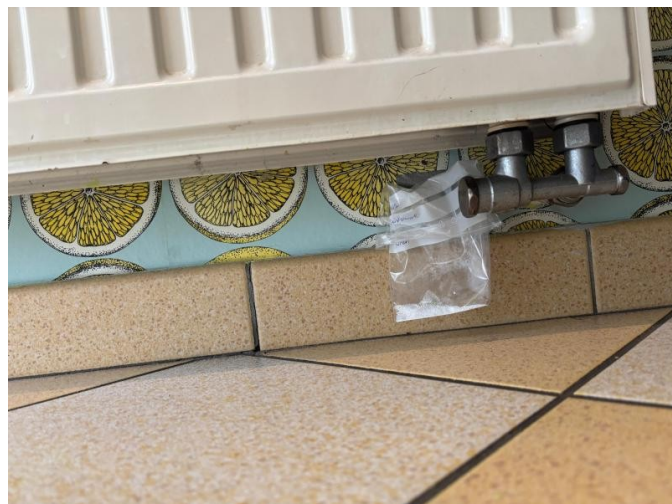
## Fiche 6: Pleisterwerk muren

Geen asbest

| # | Type | Referentie | Resultaat |
|---|---|---|---|
| 6.1 | Mengmonster | M01 | Geen asbest |

| Opmerking | <p>Deze oppervlakte, volumes en gewichten zijn niet gemeten, maar geschat op basis van een benadering van het aanwezig pleisterwerk in alle muren ( de opgegeven hoeveelheden mogen niet gebruikt worden als maatstaf van heffing).</p> <p>Staalname in volgende ruimtes :</p> <p>Keuken, trappenhall en Slaapkamer.</p> <p>De stookruimte bevindt zich in de garage, hier is geen pleisterwerk aanwezig, zowel niet aan de plafonds als aan de muren.</p> |
