# Asbestinventarisatetest

Honegemmeersweg 8, 9420 Erpe-Mere

Attestnummer : 20240109-000366.000

Uitgegeven op : 09.01.2024

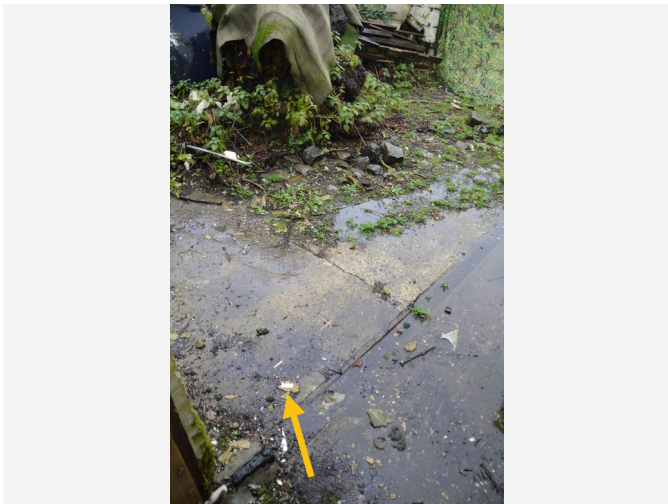
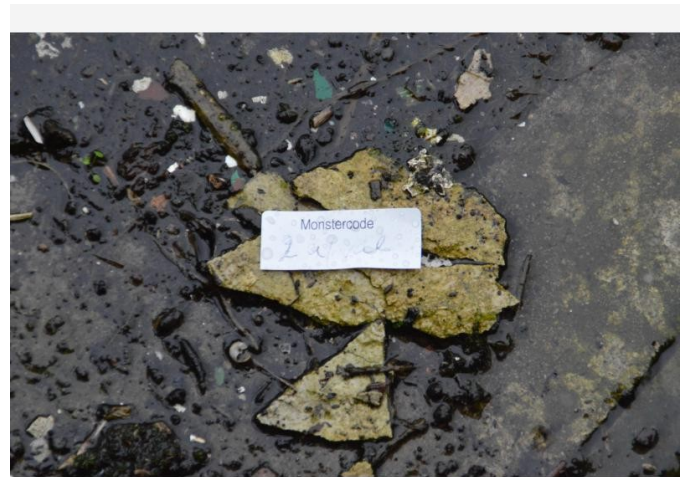
| Eindbeoordeling materiaalarisico | Verhoogd materiaalarisico en/of verhoogde kans op vezelvrijgave |

| Gebondenheid | Categorie 1: hechtgebonden in oorsprong |
| Asbestsoort (vezeltype) | Alleen chrysotiel |
| Asbestconcentratie | Laag (< 50%) |
| Afschermingsgraad van het gehele materiaal | Geheel of deels vrij aan de buitenlucht |
| Toestand van het materiaal | Matig beschadigd, matig verweerd |

| # | Type | Referentie | Resultaat |
|---|---|---|---|
| 1.1 | Puntmonster | 2 | Chrysotiel |

| Beschrijving | stukken asbesthoudende plaat op de grond |
| Asbestmateriaal | Dak- en gevelbekleding - Plaat |

Verwijderen

- Verwijder dit asbestmateriaal zo snel mogelijk. Volg de toestand goed op.

- Eenvoudige handelingen: mag via doe-het-zelf of door werknemer(s) met opleidingsattest eenvoudige handelingen  
Handpicking. Bij de gemeente of het plaatselijk containerpark kan je afsluitzakken opvragen om het afval dubbel te verpakken en het af te voeren als hechtgebonden materiaal naar het containerpark. Bescherm jezelf voldoende met de nodige PBM's: mondmasker FFP3, handschoenen, tyvec, ...

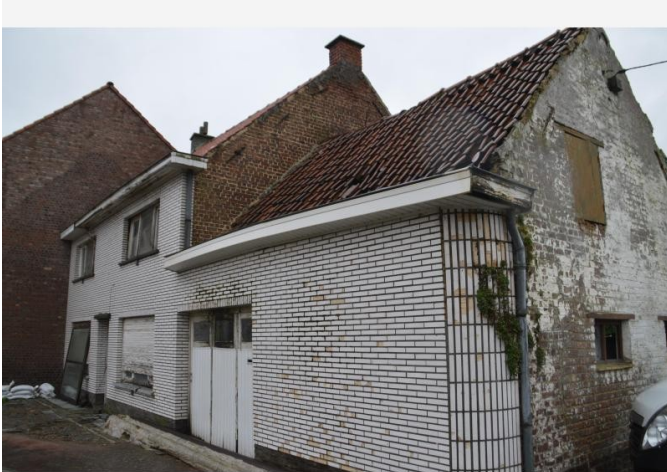
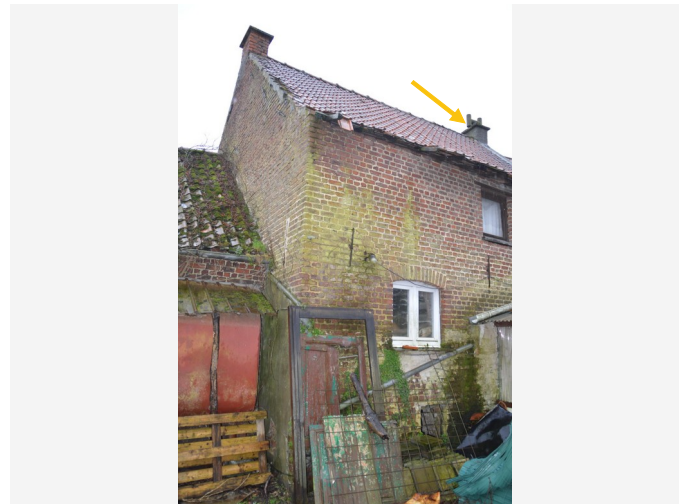
| Eindbeoordeling materiaalarisico | Verhoogd materiaalarisico en/of verhoogde kans op vezelvrijgave |

| Gebondenheid | Categorie 1: hechtgebonden in oorsprong |
| Asbestsoort (vezeltype) | Crocidoliet aanwezig |
| Afschermingsgraad van het gehele materiaal | Geheel of deels vrij aan de buitenlucht |
| Toestand van het materiaal | Matig beschadigd, matig verweerd |

| Beschrijving | schouwwhoed |
| Asbestmateriaal | Rookgaskanaal |

Verwijderen

- Verwijder dit asbestmateriaal zo snel mogelijk. Volg de toestand goed op.

- Eenvoudige handelingen: mag via doe-het-zelf of door werknemer(s) met opleidingsattest eenvoudige handelingen  
De schouwhoed kan voorzichtig losgebeiteld worden, extra bevochtigen om stof te voorkomen + draag de nodige beschermingsmiddelen (mondmasker ffp3, handschoenen, tyvec). Bij de gemeente/containerpark afsluitzakken halen om dubbel in te pakken en af te voeren naar het containerpark als hechtgebonden asbestafval.

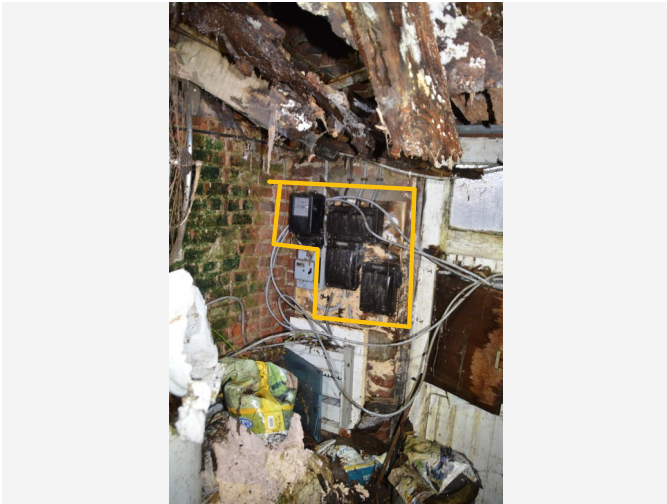
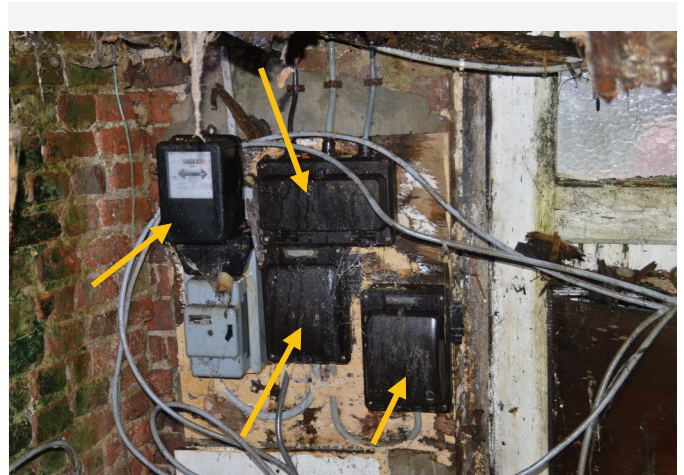
| Eindbeoordeling materiaalrisico | Verhoogd materiaalrisico en/of verhoogde kans op vezelvrijgave |

| Asbestsoort (vezeltype) | Crocidoliet aanwezig |
| Afschermingsgraad van het gehele materiaal | Geheel of deels (ook) vrij aan de binnenlucht |
| Toestand van het materiaal | Licht beschadigd, licht verweerd. Intact materiaal type Pical – asbestboard of categorie III ‘gebondenheid’ |

| Beschrijving | bakeliet in de elektrische installatie |
| Asbestmateriaal | Plaat, paneel, tablet - Type Bakeliet |

| Opmerking | <p>Het is moeilijk te bepalen of de bakeliettoepassingen in de woning ook effectief asbesthoudend zijn (het kan ook gaan om de asbestvrije variant).</p> <p>-Er werd geen monster genomen omw. beschadiging aan een elektrisch gerelateerde toepassing, extra controle bij verwijdering van het verdacht materiaal. Vermoedelijk zullen de toepassingen verwijderd worden bij aanpassing van het elektriciteitsnetwerk.</p> |

Verwijderen

- Zorg voor een veilig beheer. Vermijd het beschadigen van het asbestmateriaal. Controleer de toestand jaarlijks op wijzigingen.

- Eenvoudige handelingen: mag via doe-het-zelf of door werknemer(s) met opleidingsattest eenvoudige handelingen  
De teller- of verdeelkasten kunnen eenvoudig losgeschroefd worden doch het gaat om elektrische installatie met afgesloten/verzegelde kast die eigendom is van de netbeheerder. Het werk zal je moeten overlaten aan de netbeheerder/aannemer elektriciteitswerken, een opgeleid techniek. Het personeel moet beschikken over de 8 u basisopleiding asbest.

Schakelaars, stopcontacten en andere gelijkaardige toepassingen kunnen eenvoudig losgeschroefd worden. Draag de nodige persoonlijke nodige beschermingsmiddelen (mondmasker ffp3, handschoenen, tyvec ). Bakeliet verpakken in plastic folie en afvoeren naar het containerpark als hechtgebonden asbestafval. Het werk kan je overlaten aan de aannemer elektriciteitswerken, een opgeleid techniek. Het personeel moet beschikken over de 8 u basisopleiding asbest.

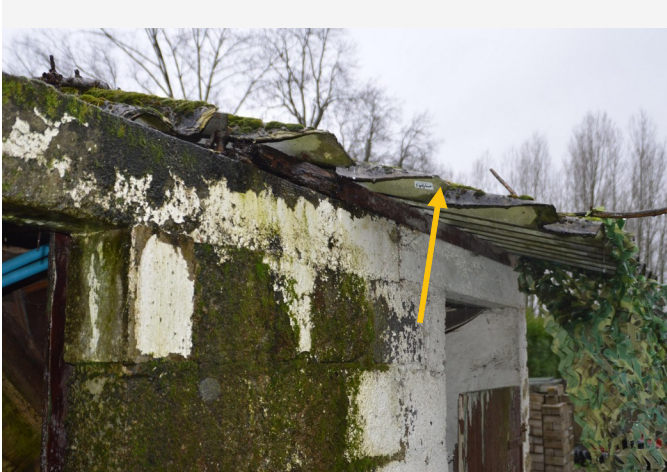
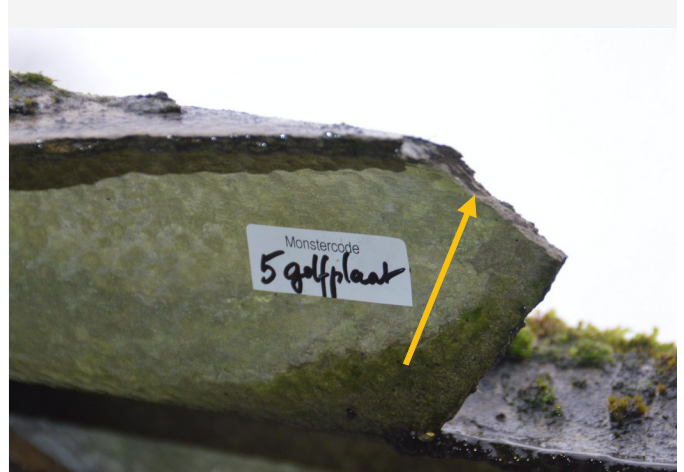
| Eindbeoordeling materiaalarisico | Verhoogd materiaalarisico en/of verhoogde kans op vezelvrijgave |
| Opmerking | Geen afdruiptzone want de afwatering gebeurt niet in de bodem maar op een pad/vloer. |

| Asbestsoort (vezeltype) | Crocidoliet aanwezig |
| Afschermingsgraad van het gehele materiaal | Geheel of deels vrij aan de buitenlucht |
| Toestand van het materiaal | Matig beschadigd, matig verweerd |

| # | Type | Referentie | Resultaat |
|---|---|---|---|
| 4.1 | Puntmonster | 5 | Crocidoliet, Chrysotiel |

| Beschrijving | golfplaten dak |
| Asbestmateriaal | Dak- en gevelbekleding - Golfplaat |

Verwijderen

- Verwijder dit asbestmateriaal zo snel mogelijk. Volg de toestand goed op.

- Eenvoudige handelingen: mag via doe-het-zelf of door werknemer(s) met opleidingsattest eenvoudige handelingen  
Draag de nodige beschermingsmiddelen (mondmasker ffp3, handschoenen, tyvec). Indien mogelijk de ondervloer afdekken, golfplaten voorzichtig verwijderen, extra fixeren, niet breken, niet gooien, onmiddellijk verpakken of voorzichtig in container met asbest bag plaatsen. Indien golfplaten in slechte staat zijn en kans bestaat op breken: Eenvoudige handeling opgeleid personeel, alle werknemer(s) moeten wel beschikken over een opleidingsattest eenvoudige handelingen 8u.

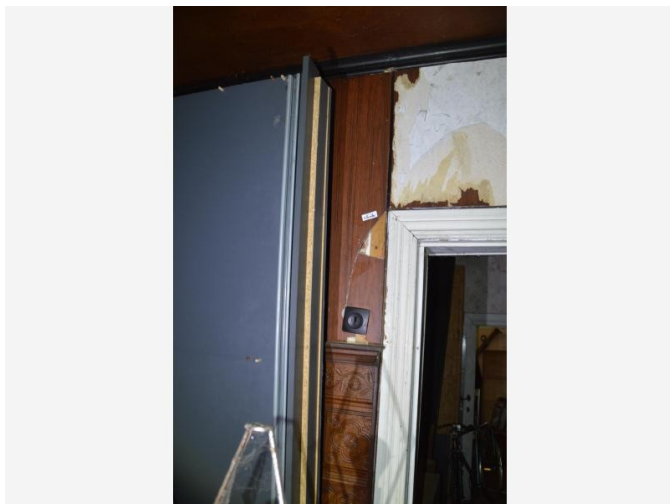
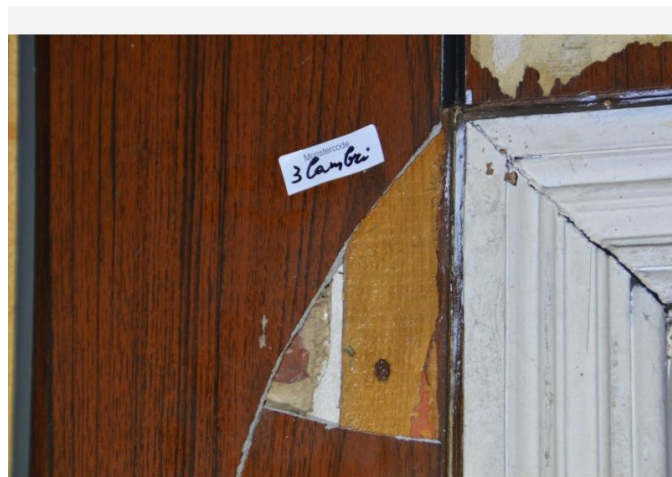
| Eindbeoordeling materiaalarisico | Zeer laag materiaalarisico en/of zeer lage kans op vezelvrijgave |

| Asbestsoort (vezeltype) | Alleen chrysotiel |
| Afschermingsgraad van het gehele materiaal | Niet stootvaste afscherming |
| Toestand van het materiaal | Licht beschadigd, licht verweerd. Intact materiaal type Pical – asbestboard of categorie III 'gebondenheid' |

| # | Type | Referentie | Resultaat |
|---|---|---|---|
| 5.1 | Puntmonster | 3 | Chrysotiel |

| Beschrijving | lambrisering |
| Asbestmateriaal | Dak- en gevelbekleding - Plaat |

Zorgvuldig beheren

- Zorg voor een veilig beheer. Vermijd het beschadigen van het asbestmateriaal. Controleer de toestand jaarlijks op wijzigingen.

- Eenvoudige handelingen: mag via doe-het-zelf of door werknemer(s) met opleidingsattest eenvoudige handelingen  
mag via doe-het-zelf of door werknemer(s) met opleidingsattest eenvoudige handelingen  
dragen van de nodige beschermingsmiddelen (mondmasker ffp3, handschoenen, tyvec ) De platen kunnen bijgevolg losgeschroefd worden in hun geheel en verpakt en afgevoerd worden. Alle werknemer(s) moeten wel beschikken over een opleidingsattest eenvoudige handelingen 8u.  
Indien genageld of gelijmd zullen deze platen niet in zijn geheel verwijderd kunnen worden. In dit geval zullen de panelen in HZ moeten verwijderd worden.

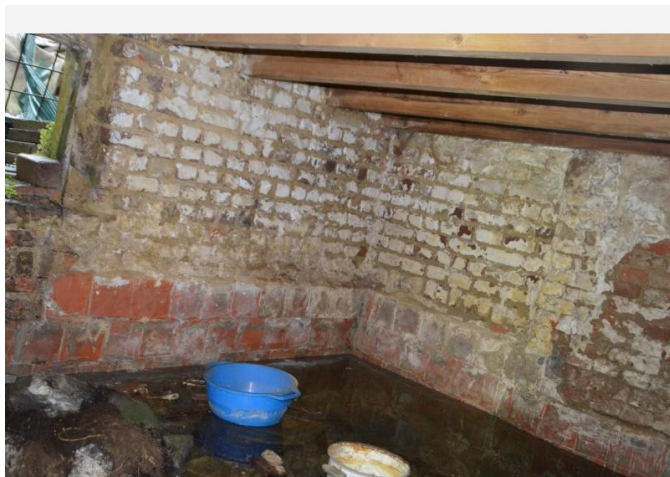
**Reden:** Het onderzoek kan niet uitgevoerd worden binnen de bepalingen van de Welzijnswet

**Uitleg van de asbestdeskundige:** Kelder moet eerst leeggepompt worden en de eigenaar is daar niet toe in staat. Geen elektriciteit aanwezig in de bouwvallige woning.

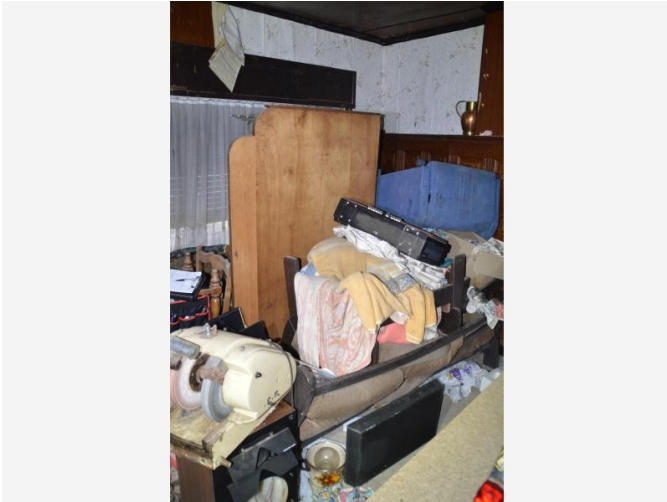
## Fiche 7: woning en bijgebouwen vol met materiaal in opslag

**Reden:** Er is geen volledige risicobeoordeling mogelijk

**Uitleg van de asbestdeskundige:** Woning volgestouwd met materiaal in opslag waardoor geen degelijke risicobeoordeling mogelijk is. De eigenaar is niet in staat de woning leeg te maken op korte of middellange termijn.
