# Asbestinventarisatetest

Jacob Smitsstraat 31, 2300 Turnhout

Attestnummer : 20230426-000053.001

**Niet-asbestveilig**

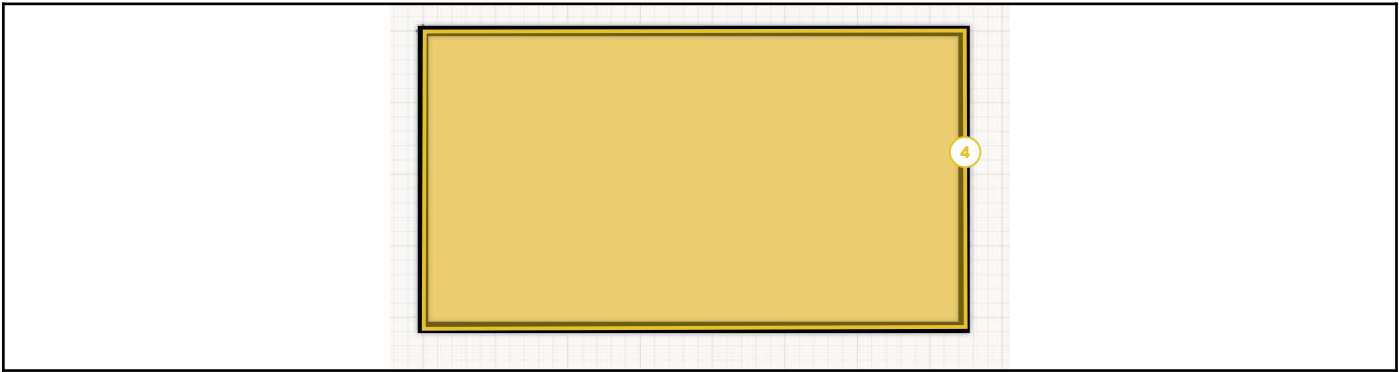
# Plan 1.1: Grondplan zolder

| Beschrijving | Type | Actie |
|---|---|---|
| 4. Onderdakbeplating | Asbestmateriaal | Zorgvuldig beheren |

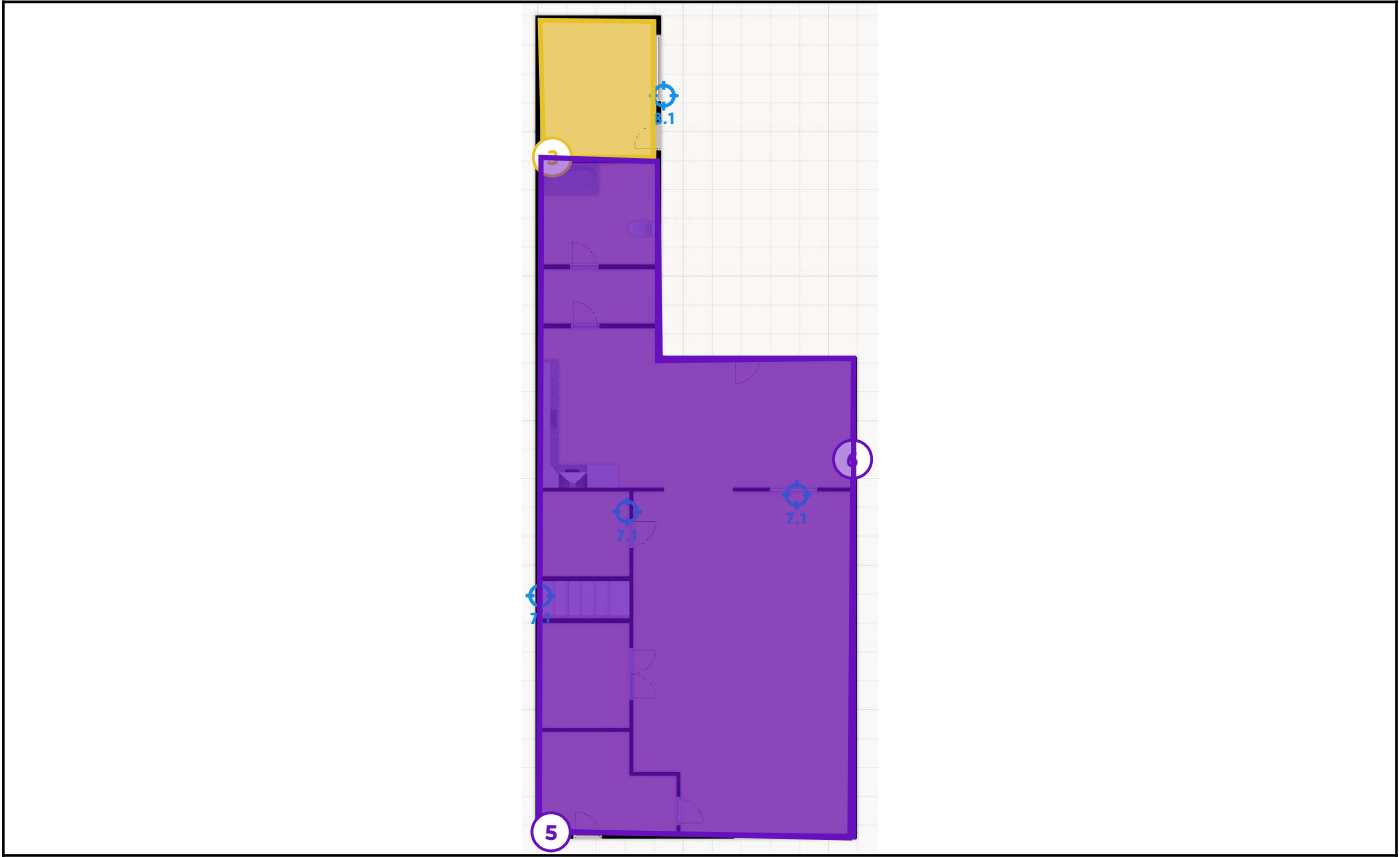
# Plan 1.3: Grondplan gelijkvloers

| Beschrijving | Type | Actie |
|---|---|---|
| 3. Roofing (berging buiten) | Asbestmateriaal | Zorgvuldig beheren |
| 5. Plafondafwerking | Beperking | - |

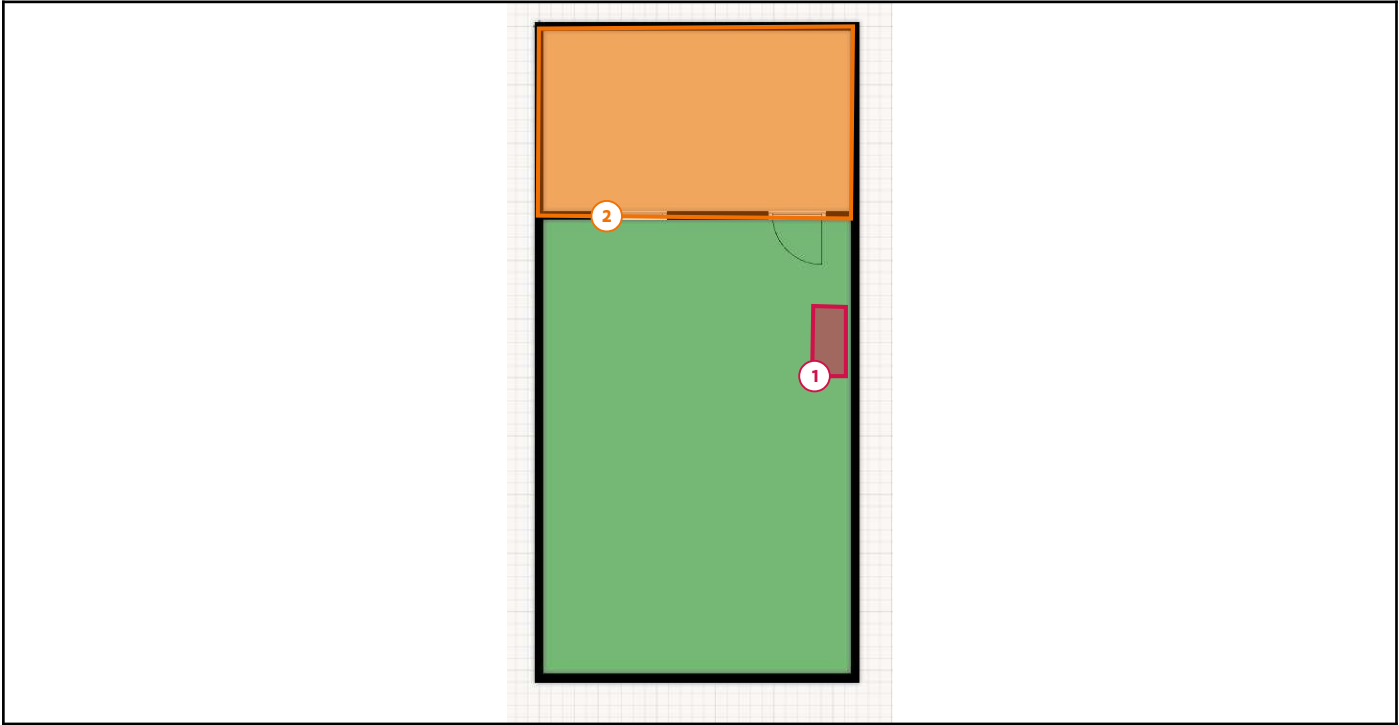
## Plan 2.1: Tuinberging

| Beschrijving | Type | Actie |
|---|---|---|
| 1. Golfplaten | Asbestmateriaal | Dringend verwijderen |
| 2. Golfplaten dakbedekking | Asbestmateriaal | Verwijderen |

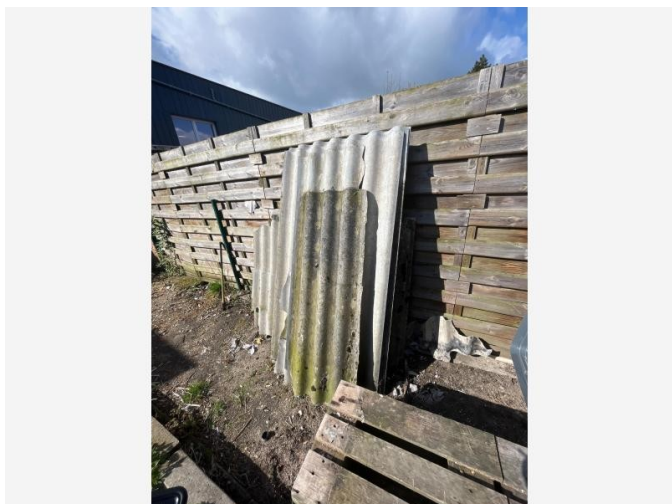
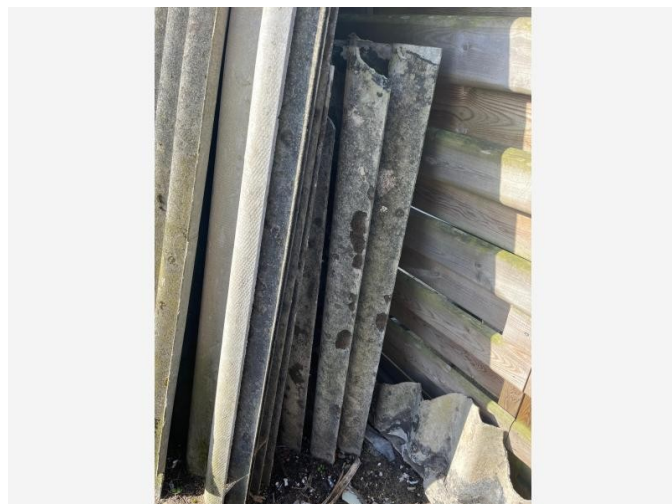
**Dringend verwijderen**

| Beschrijving | Golfplaten |
| Type afvalstof | Betreft stock-voorraad of gedemonteerde asbestmaterialen |
| Aanwezige resten | Deze staan gestapeld tegen de omheining. |
| Hoeveelheid (gewicht - aantal) | <ul style="list-style-type: none"><li>25,00 kg - 10 stuks</li></ul> |

- Verwijder het asbestafval.

- Eenvoudige handelingen: mag via doe-het-zelf of door werknemer(s) met opleidingsattest eenvoudige handelingen  
Het materiaal dient in zijn geheel te worden verwijderd zonder deze te beschadigen.

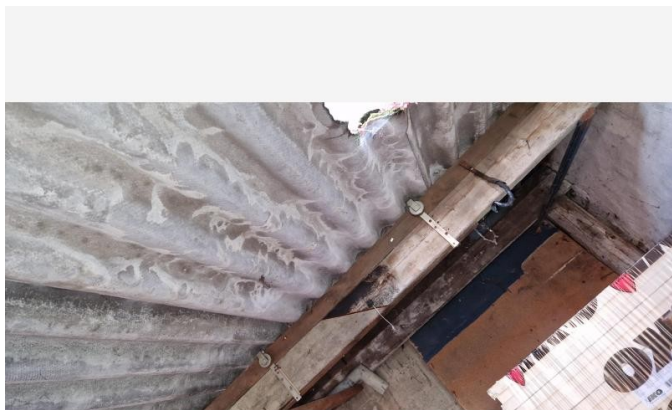
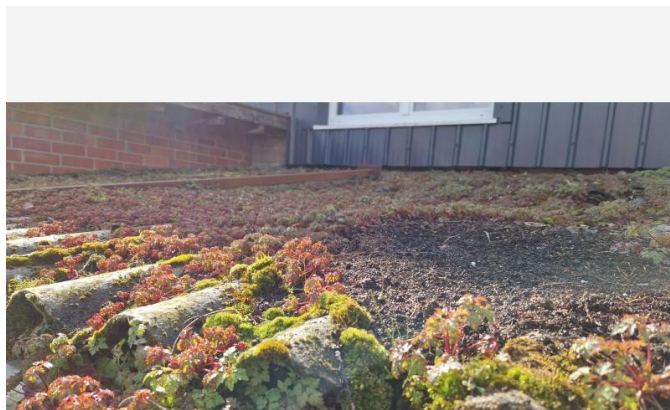
Het asbestmateriaal valt onder de mijlpaal van 2034.

Verwijderen

| Eindbeoordeling materiaalsrisico | Verhoogd materiaalsrisico en/of verhoogde kans op vezelvrijgave |

| Asbestsoort (vezeltype) | Crocidoliet aanwezig |
| Toestand van het materiaal | Matig beschadigd, matig verweerd |

| Beschrijving | Golfplaten dakbedekking |

- Zorg voor een veilig beheer. Vermijd het beschadigen van het asbestmateriaal. Controleer de toestand jaarlijks op wijzigingen.

- Eenvoudige handelingen: mag via doe-het-zelf of door werknemer(s) met opleidingsattest eenvoudige handelingen  
Het materiaal dient in zijn geheel te worden verwijderd zonder deze te beschadigen.  
Bij verwijdering dient het materiaal goed te worden gefixeerd, dit om potentiële vezelvrijgave en contaminatie te voorkomen.

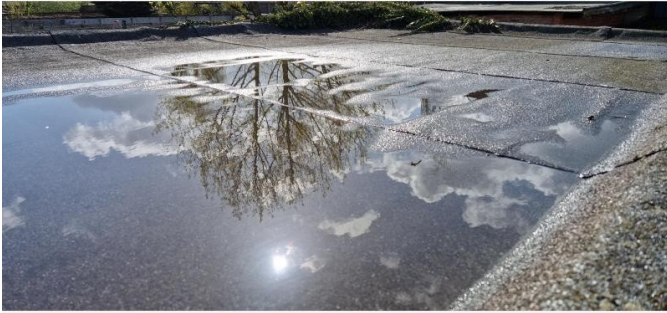
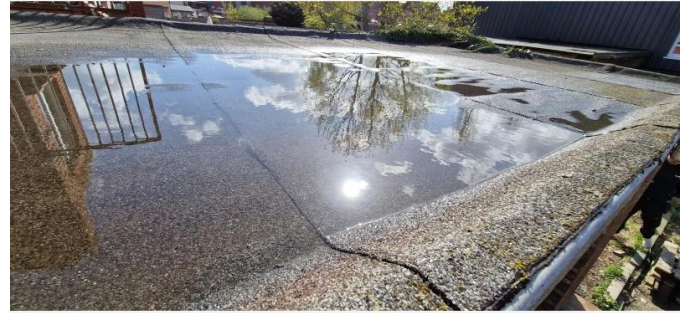
Het asbestmateriaal valt onder de mijlpaal van 2040.

Zorgvuldig beheren

| Eindbeoordeling materiaalrisico | Laag materiaalrisico en/of verlaagde kans op vezelvrijgave |

| Asbestsoort (vezeltype) | Crocidoliet aanwezig |
| Toestand van het materiaal | Matig beschadigd, matig verweerd |

| Beschrijving | Roofing (berging buiten) |

- Zorg voor een veilig beheer. Vermijd het beschadigen van het asbestmateriaal. Controleer de toestand jaarlijks op wijzigingen.
- Voer bijkomende staalname(s) uit.

- Eenvoudige handelingen: enkel door erkend asbestverwijderaar  
Het materiaal kan niet in zijn geheel worden verwijderd zonder deze te beschadigen.  
Bij verwijdering dient het materiaal goed te worden gefixeerd, dit om potentiële vezelvrijgave en contaminatie te voorkomen.

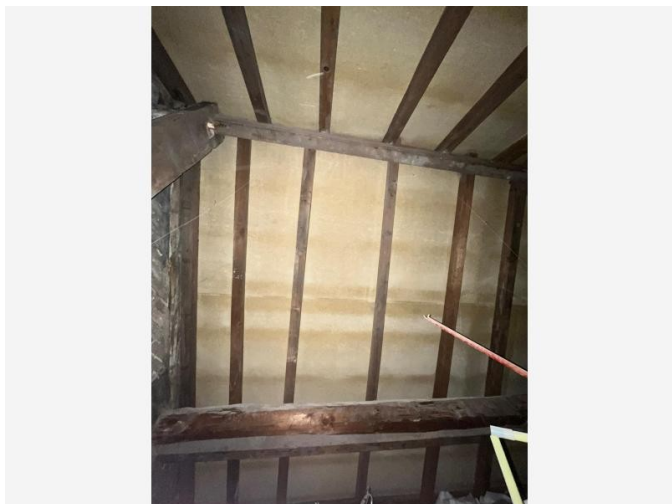
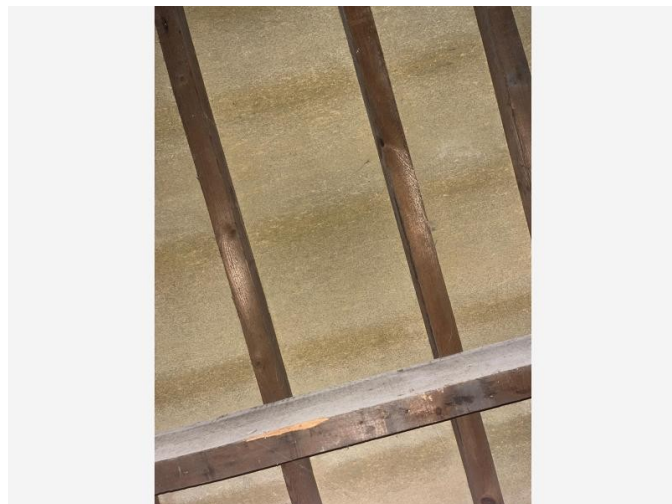
Het asbestmateriaal valt onder de mijlpaal van 2040.

Zorgvuldig beheren

| Eindbeoordeling materiaalarisico | Laag materiaalarisico en/of verlaagde kans op vezelvrijgave |

| Asbestsoort (vezeltype) | Crocidoliet aanwezig |
| Toestand van het materiaal | Licht beschadigd, licht verweerd. Intact materiaal type Pical – asbestboard of categorie III 'gebondenheid' |

| Beschrijving | Onderdakbeplating |

- Zorg voor een veilig beheer. Vermijd het beschadigen van het asbestmateriaal. Controleer de toestand jaarlijks op wijzigingen.

- Eenvoudige handelingen: mag via doe-het-zelf of door werknemer(s) met opleidingsattest eenvoudige handelingen  
Het materiaal dient in zijn geheel te worden verwijderd zonder deze te beschadigen.

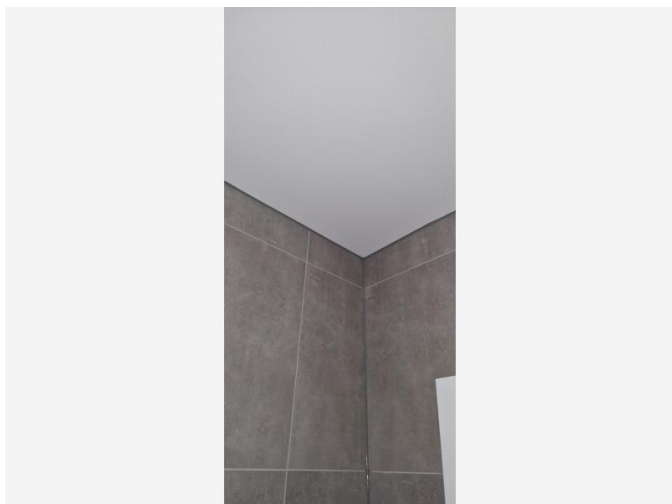
Situeringsfoto

**Reden:** Er is geen volledige risicobeoordeling mogelijk

**Uitleg van de asbestdeskundige:** De gehele woning is voorzien van plafondafwerking waardoor controle op eventueel achterliggend pleisterwerk niet mogelijk is.

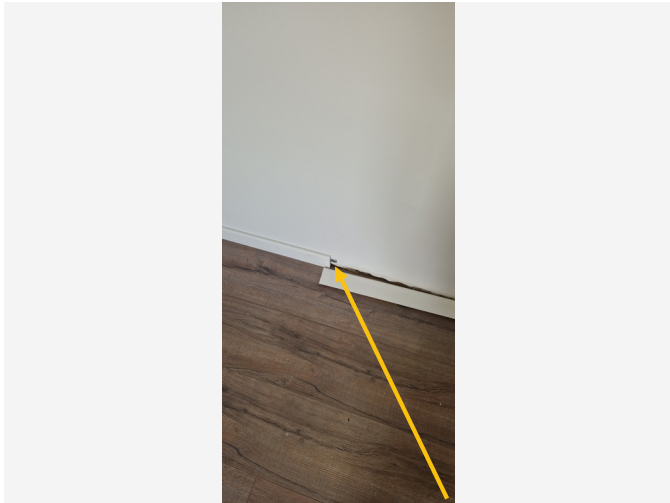
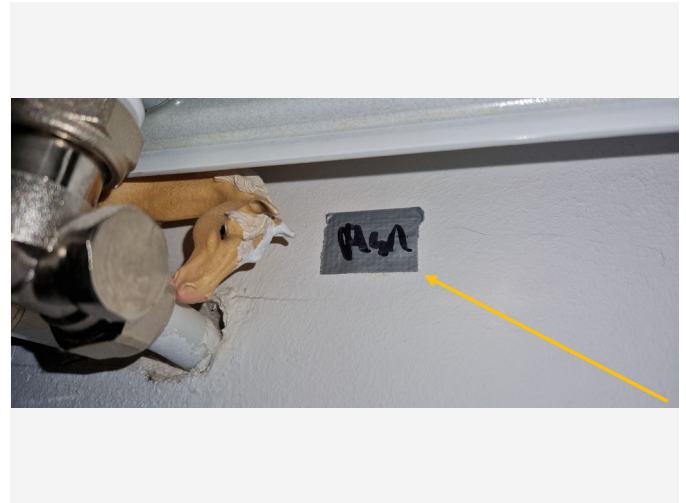
## Fiche 7: Muurpleister

Geen asbest

| # | Type | Referentie | Resultaat |
|---|---|---|---|
| 7.1 | Mengmonster | MS1 Muurpleister | Geen asbest |

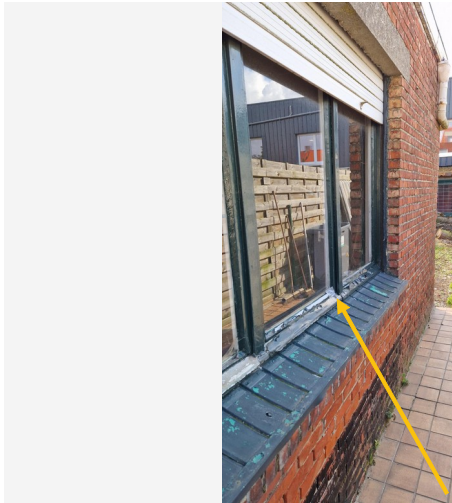
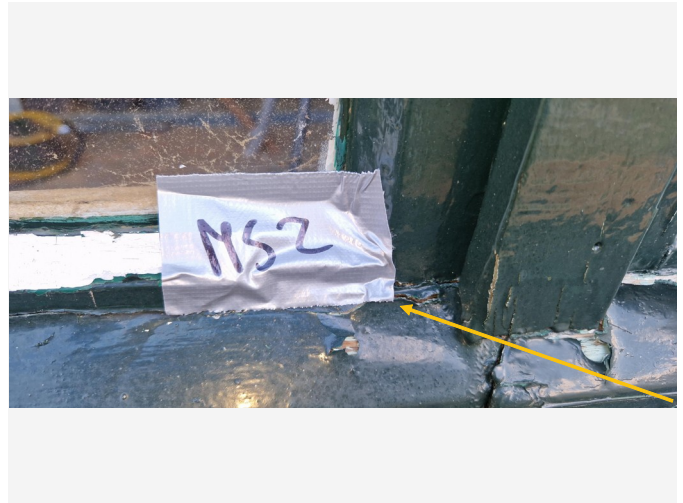
## Fiche 8: Stopverf (berging buiten)

Geen asbest

| # | Type | Referentie | Resultaat |
|---|---|---|---|
| 8.1 | Puntmonster | MS2 Stopverf | Geen asbest |
