Asbestinventarisatetest

Lisweg 16, 3140 Keerbergen

Attestnummer : 20251030-000140.000

Uitgegeven op : 30.10.2025

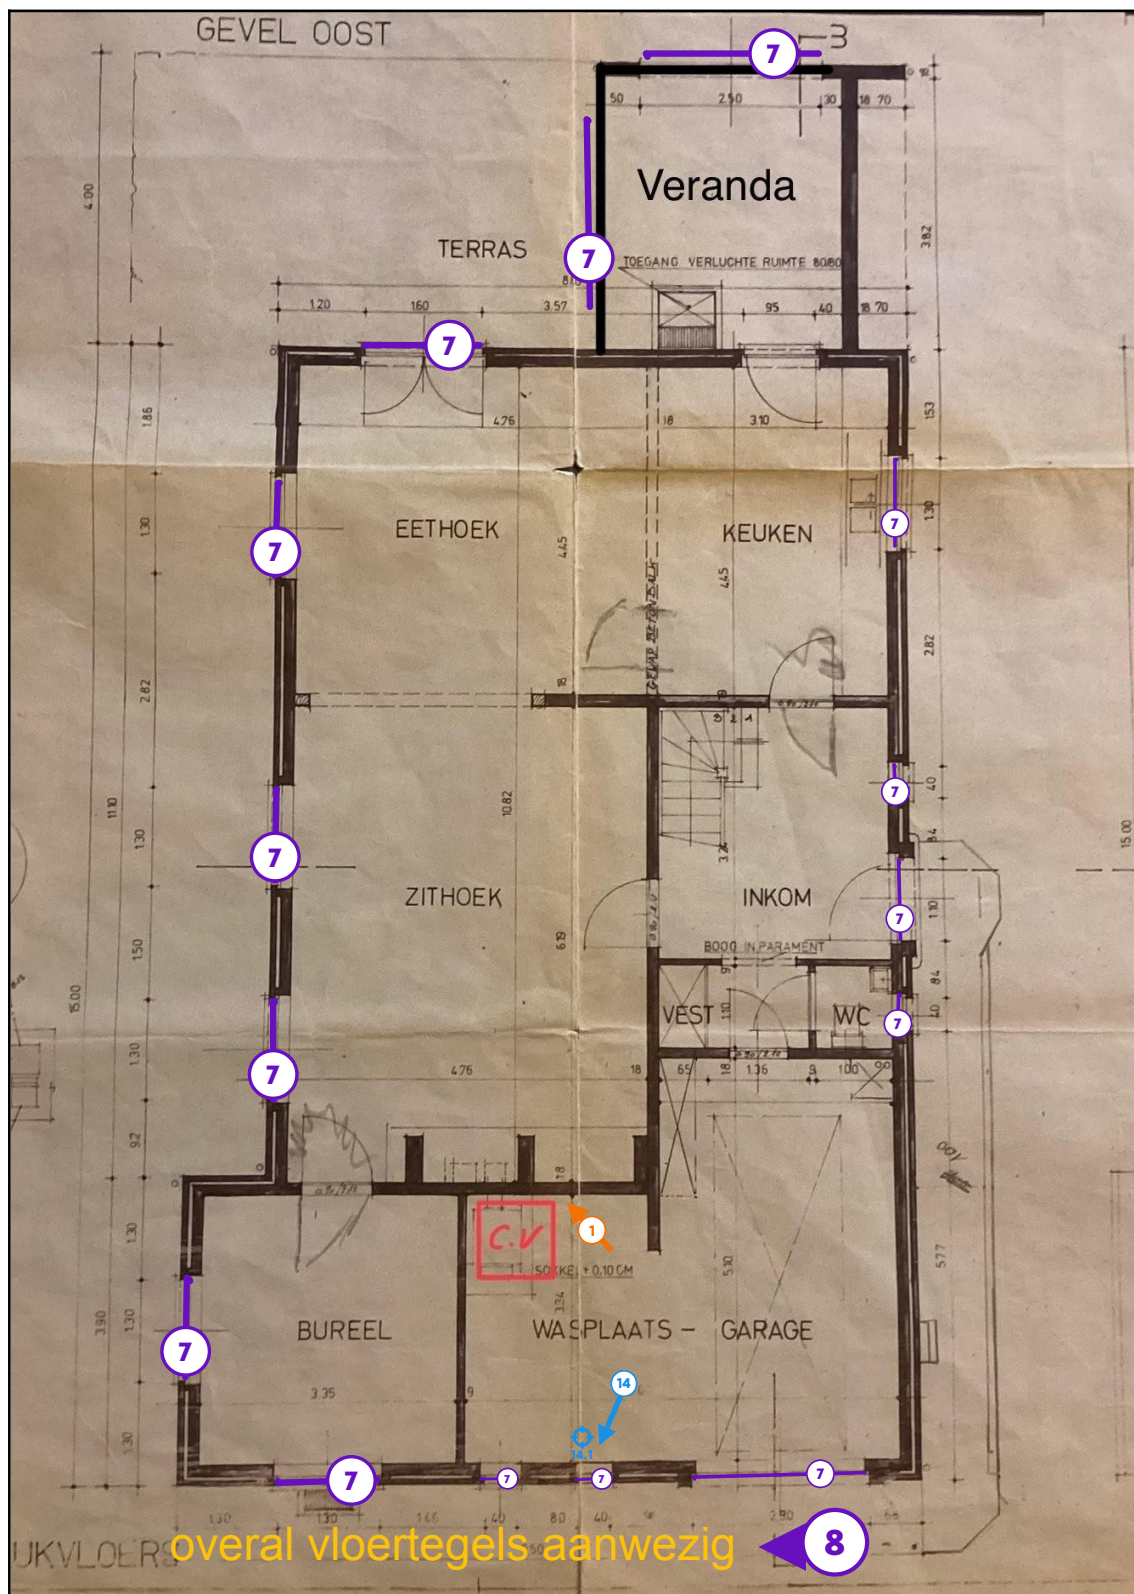
Plan 1.3: Gelijkvloers

1. Roetluik bergplaats	Asbestmateriaal	Verwijderen
7. Afkitting ramen	Advies	-
8. Tegellijm achter vloertegels en plinttegels	Advies	-
14. Ontdreuningsplaat/anti-dreunplaat onder spoelbak	Geen asbest	-
14.1 Code: M04	Puntmonster	-

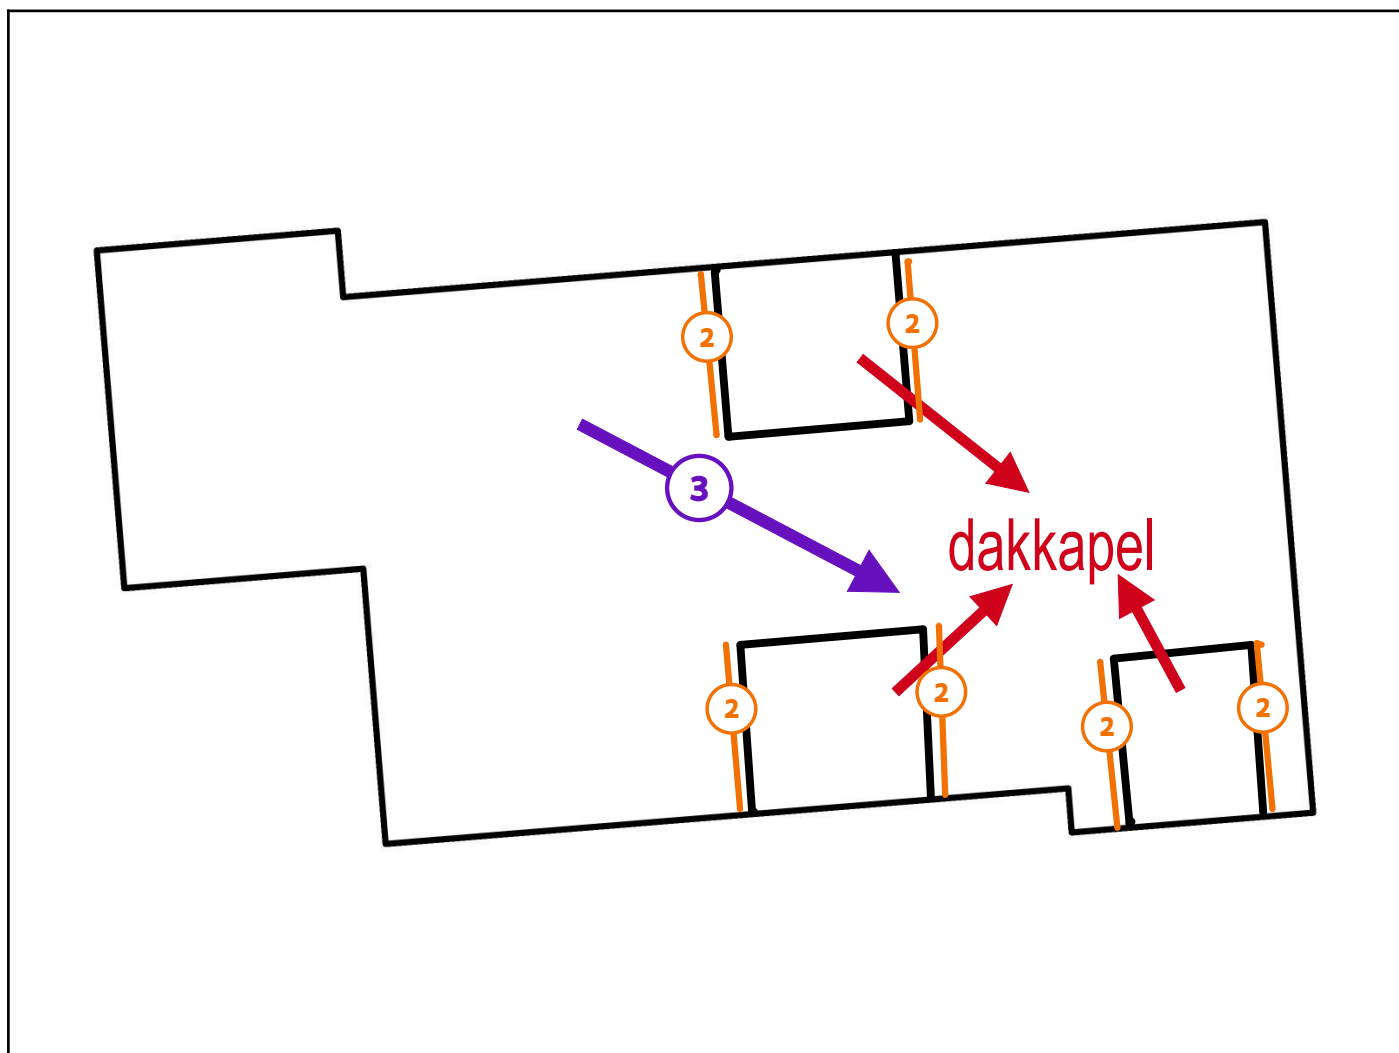
Plan 1.9: Woning plan

Beschrijving	Type	Actie
2. Gevelleien	Asbestmateriaal	Verwijderen
3. Binnenzijde en bovenzijde van de schouw	Beperking	-

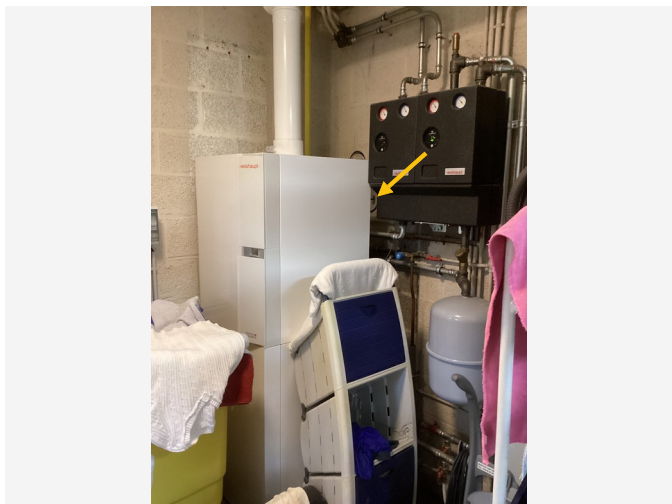
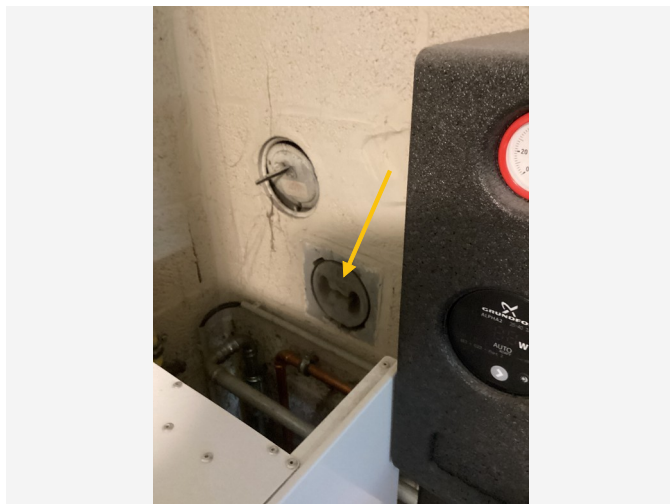
Het asbestmateriaal valt onder de mijlpaal van 2040.

Eindbeoordeling materiaalrisico	Verhoogd materiaalrisico en/of verhoogde kans op vezelvrijgave
---------------------------------	--

Gebondenheid	Categorie 1: hechtgebonden in oorsprong
Asbestsoort (vezeltype)	Crocidoliet aanwezig
Asbestconcentratie	Laag (< 50%)
Afschermingsgraad van het gehele materiaal	Geheel of deels (ook) vrij aan binnenluchtstromen
Toestand van het materiaal	Licht beschadigd, licht verweerd. Intact calciumsilicaatmateriaal of categorie III 'gebondenheid'

Beschrijving	Roetluik bergplaats
Omgeving	Grenst aan binnen- en buitenlucht
Primaire drager	Binnenwand
Asbestmateriaal	Brandwerende afsluiting (prefab geheel) - Luik
Bindmiddel van asbestmateriaal	Cement
Gebondenheid op basis van bindmiddel	Hecht
Hoeveelheid (gewicht - aantal)	<ul style="list-style-type: none">• 2,00 kg - 1 stuk
Totaal gewicht	2,00 kg
Eenvoudig bereikbaar	Ja
Bevestigingswijze	<ul style="list-style-type: none">• Geklemd• Verlijmd, ingegoten, versmeerd
Identificatiemethode	Vaststelling zonder monsternamen
Destructieve handeling voor identificatie	Nee
Opmerking	De hoeveelheid betreft een schatting

Verwijderen

- Zorg voor een veilig beheer. Vermijd het beschadigen van het asbestmateriaal. Controleer de toestand jaarlijks op wijzigingen.
- Voer bijkomende staalname(s) uit.

- Eenvoudige handelingen: mag via doe-het-zelf of door werknemer(s) met opleidingsattest eenvoudige handelingen
Bij het uitvoeren van eenvoudige handelingen, zoals toegestaan via doe-het-zelfmethoden of door werknemers met een opleidingsattest, is het gebruik van de juiste persoonlijke beschermingsmiddelen (PBM's) verplicht om blootstelling aan asbestvezels te voorkomen. Wij adviseren echter om asbest te laten verwijderen door een werknemer met opleidingscertificaat. Maar het is ook toegestaan via de doe-het-zelfmethode, mits de juiste voorzorgsmaatregelen en PBM's in acht worden genomen. De te gebruiken PBM's zijn:
 - FFP3-mondmasker of halfgelaatsmasker met P3 filter
 - wegwerpoverall (Tyvek CATIII, type 5en 6)

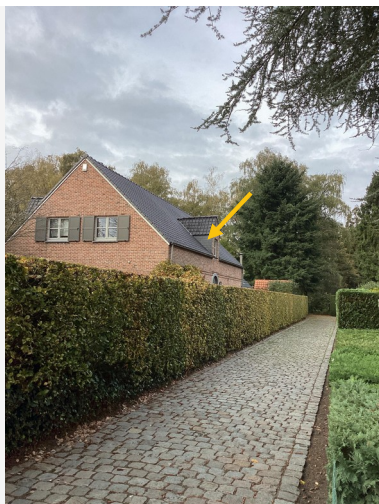
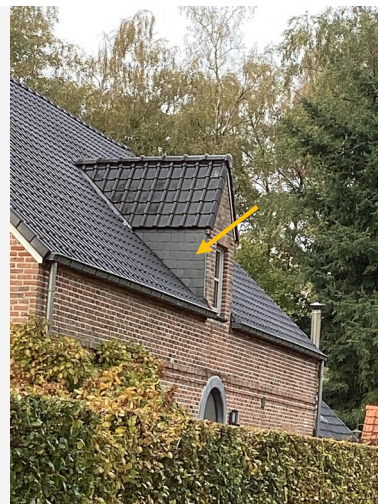
Het asbestmateriaal valt onder de mijlpaal van 2034.

Eindbeoordeling materiaalrisico	Verhoogd materiaalrisico en/of verhoogde kans op vezelvrijgave
---------------------------------	--

Gebondenheid	Categorie 1: hechtgebonden in oorsprong
Asbestsoort (vezeltype)	Crocidoliet aanwezig
Asbestconcentratie	Laag (< 50%)
Afschermingsgraad van het gehele materiaal	Geheel of deels vrij aan de buitenlucht
Toestand van het materiaal	Matig beschadigd, matig verweerd

Beschrijving	Gevelleien
Omgeving	Buiten
Primaire drager	Wand buitenschil
Asbestmateriaal	Dak- en gevelbekleding - Lei, shingle
Bindmiddel van asbestmateriaal	Cement
Gebondenheid op basis van bindmiddel	Hecht
Hoeveelheid (oppervlakte - aantal)	<ul style="list-style-type: none">• 6,00 m² - 1 stuk
Totale oppervlakte	6,00 m ²
Eenvoudig bereikbaar	Ja
Bevestigingswijze	<ul style="list-style-type: none">• Genageld, geniet
Identificatiemethode	Vaststelling zonder monstername
Destructieve handeling voor identificatie	Nee
Opmerking	De hoeveelheid betreft een schatting

Verwijderen

- Zorg voor een veilig beheer. Vermijd het beschadigen van het asbestmateriaal. Controleer de toestand jaarlijks op wijzigingen.
- Hemelwater dat afspoelt van asbestcement daken of gevels kan asbestdeeltjes bevatten. Gebruik het enkel voor gesloten circuits (bv. spoelen toiletten). Reinig na het vervangen van het dak of de gevel de dakgoten en regenwaterput of -ton om asbesthoudend sediment of slib te verwijderen
- Voer bijkomende staalname(s) uit.

- Eenvoudige handelingen: mag via doe-het-zelf of door werknemer(s) met opleidingsattest eenvoudige handelingen
Bij het uitvoeren van eenvoudige handelingen, zoals toegestaan via doe-het-zelfmethoden of door werknemers met een opleidingsattest, is het gebruik van de juiste persoonlijke beschermingsmiddelen (PBM's) verplicht om blootstelling aan asbestvezels te voorkomen. Wij adviseren echter om asbest te laten verwijderen door een werknemer met opleidingscertificaat. Maar het is ook toegestaan via de doe-het-zelfmethode, mits de juiste voorzorgsmaatregelen en PBM's in acht worden genomen. De te gebruiken PBM's zijn:

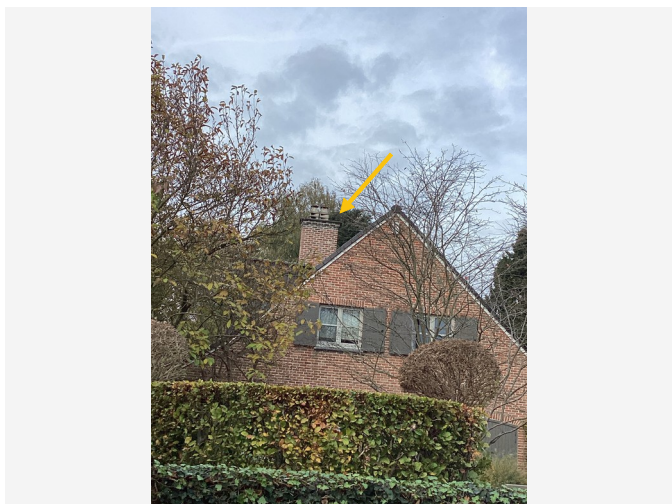
Situeringsfoto

Tijdelijke beperking

Reden: Het te onderzoeken materiaal situeert zich hoger dan 3,50 m te rekenen vanaf een veilige ondergrond

Uitleg van de asbestdeskundige: De binnenzijde van de schouw kon niet geïnspecteerd worden. Ook van buitenaf was inspectie onmogelijk omwille van de hoogte (hoger dan 3.5m). Asbestverdachte toepassingen kunnen aanwezig zijn. Dit betreft een beperking op middellange termijn.

(Asbest)materiaal	Rookgaskanaal
Karakterisatie	Asbest (verdacht)
Primaire drager	HVAC infrastructuur en uitrusting

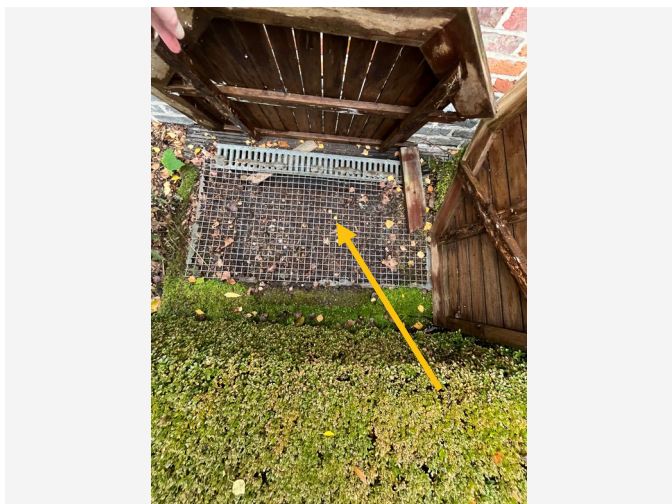
Situeringfoto

Permanente beperking

Reden: Het onderzoek kan niet uitgevoerd worden binnen de bepalingen van de Welzijnswet

Uitleg van de asbestdeskundige: De hoogte van de kruipruimte is lager dan 1,5 meter.

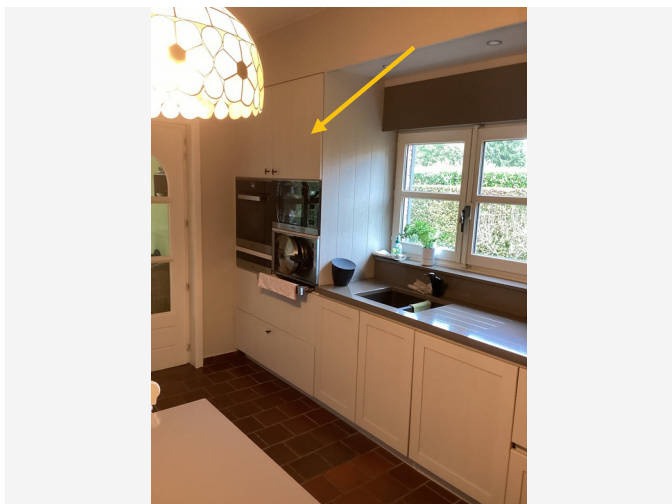
Vrije foto

Er zijn inbouwkasten aanwezig in de woning. Zonder destructie kan niet nagegaan worden of er zich asbesthoudende materialen bevinden achter de kasten. Dit dient nagekeken te worden bij eventuele renovatie werkzaamheden.

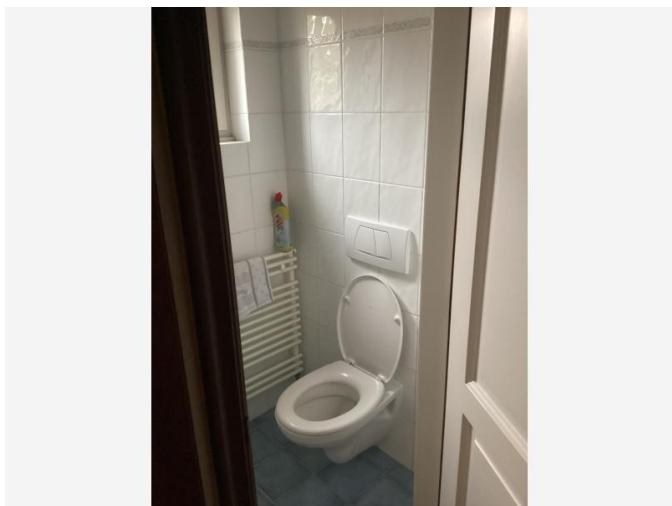
Vrije foto

De aanwezige vloerbekleding is niet asbestverdacht. De onderliggende laag was echter niet inspecteerbaar zonder destructie tijdens de inspectie. Mogelijk is de onderliggende laag asbestverdacht.

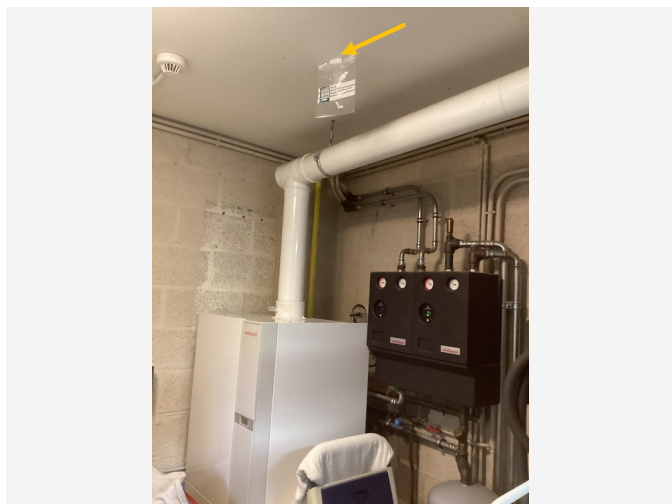
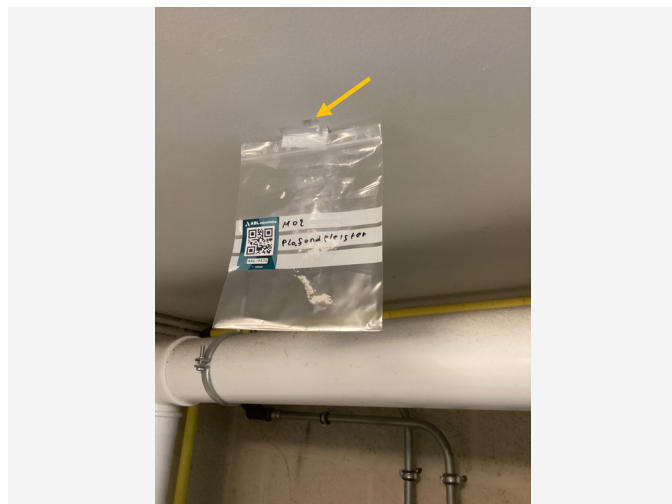
Geen asbest

#	Type	Referentie	Resultaat
13.1	Mengmonster	M02	Geen asbest

Beschrijving	Pleisterwerk plafonds
Omgeving	Binnen
Primaire drager	Plafond
Bindmiddel van materiaal	Gips - kalk
Gebondenheid op basis van bindmiddel	Niet-hechtgebonden
Hoeveelheid (oppervlakte - dikte - aantal)	• 120,00 m ² - 0,50 cm - 1 stuk
Totaal volume	0,60 m ³
Identificatiemethode	Vaststelling met monstername
Destructieve handeling voor identificatie	Nee
Opmerking	<p>De hoeveelheid betreft een schatting</p> <p>Het materiaal werd bemonsterd op de volgende locaties: keuken/ stookplaats/ bureel</p> <p>Het materiaal op volgende verplichte locatie werd niet bemonsterd wegens:traphal geen pleisterwerk aanwezig</p>

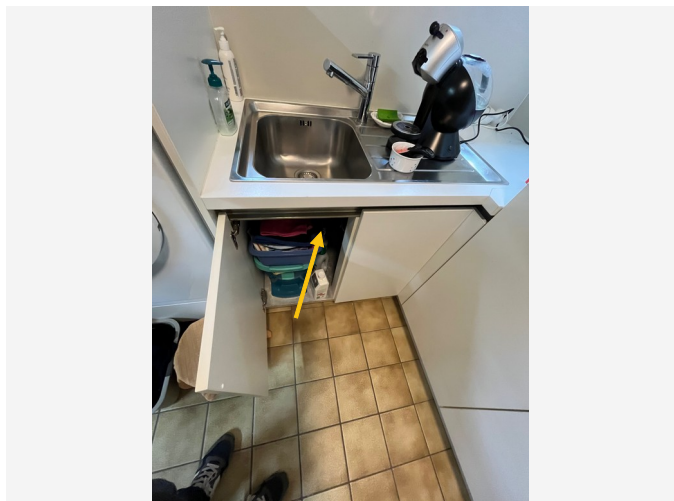
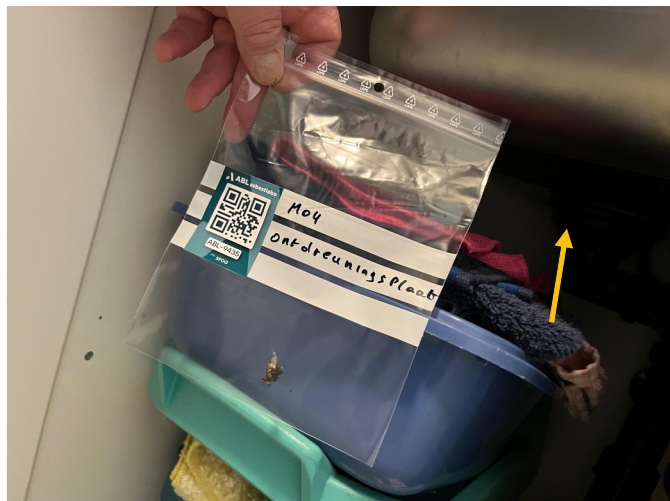
Fiche 14: Ontdreuningsplaat/anti-dreunplaat onder spoelbak

Geen asbest

#	Type	Referentie	Resultaat
14.1	Puntmonster	M04	Geen asbest

Beschrijving	Ontdreningsplaat/anti-dreunplaat onder spoelbak
Omgeving	Binnen
Primaire drager	Sanitaire infrastructuur en uitrusting (toe- en afvoer)
Bindmiddel van materiaal	Bitumen (roofing, teer, asfalt)
Gebondenheid op basis van bindmiddel	Hecht
Hoeveelheid (gewicht - aantal)	<ul style="list-style-type: none">• 0,20 kg - 1 stuk
Totaal gewicht	0,20 kg
Identificatiemethode	Vaststelling met monstername
Destructieve handeling voor identificatie	Nee
Opmerking	De hoeveelheid betreft een schatting

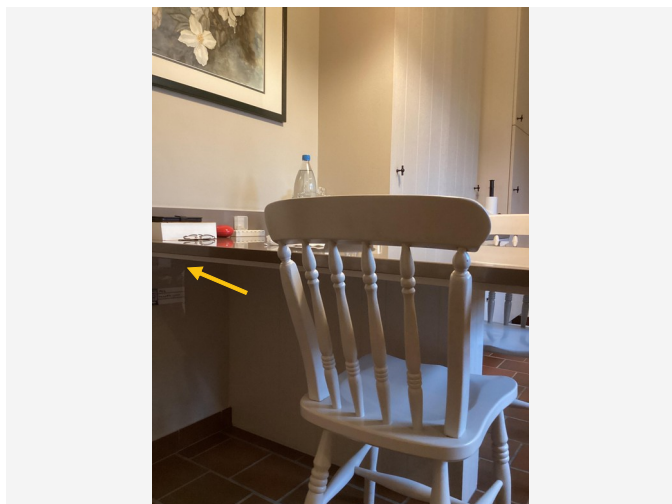
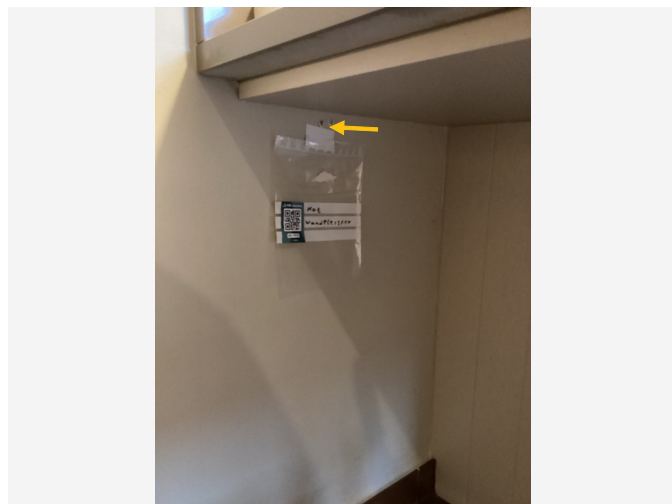
Geen asbest

#	Type	Referentie	Resultaat
15.1	Mengmonster	M01	Geen asbest

Beschrijving	Pleisterwerk wanden
Omgeving	Binnen
Primaire drager	Binnenwand
Bindmiddel van materiaal	Gips - kalk
Gebondenheid op basis van bindmiddel	Niet-hechtgebonden
Hoeveelheid (oppervlakte - dikte - aantal)	• 330,00 m ² - 0,50 cm - 1 stuk
Totaal volume	1,65 m ³
Identificatiemethode	Vaststelling met monstername
Destructieve handeling voor identificatie	Nee
Opmerking	<p>De hoeveelheid betreft een schatting.</p> <p>Het materiaal werd bemonsterd op de volgende locaties: keuken / inkom / bureel</p> <p>Het materiaal op volgende verplichte locatie werd niet bemonsterd wegens:stookplaats geen pleisterwerk aanwezig</p>

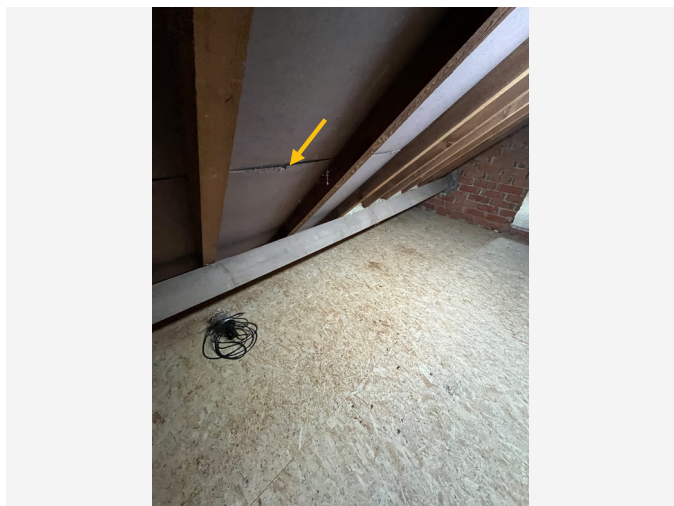
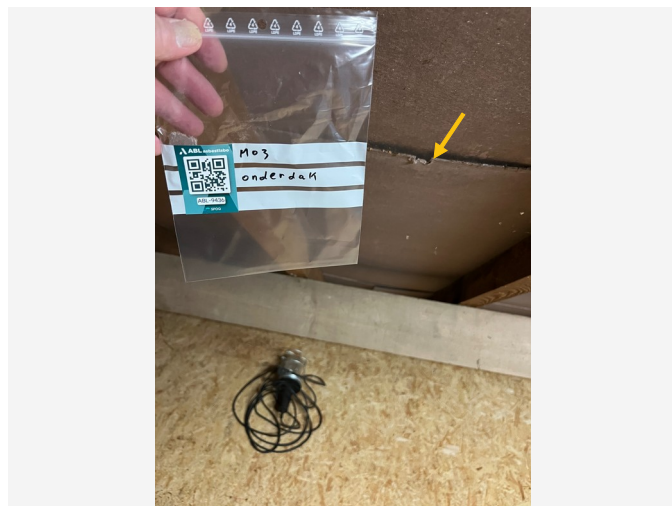
Fiche 16: Onderdak cementplaat

Geen asbest

#	Type	Referentie	Resultaat
16.1	Mengmonster	M03	Geen asbest

Beschrijving	Onderdak cementplaat
Omgeving	Buiten
Primaire drager	Schuin dak
Bindmiddel van materiaal	Cement
Gebondenheid op basis van bindmiddel	Hecht
Hoeveelheid (oppervlakte - dikte - aantal)	• 140,00 m ² - 0,50 cm - 1 stuk
Totaal volume	0,70 m ³
Identificatiemethode	Vaststelling met monstername
Destructieve handeling voor identificatie	Nee
Opmerking	De hoeveelheid betreft een schatting
