# Asbestinventarisatattest

Bredabaan 568, 2170 Antwerpen

Attestnummer : 20250528-000395.000

Uitgegeven op : 28.05.2025

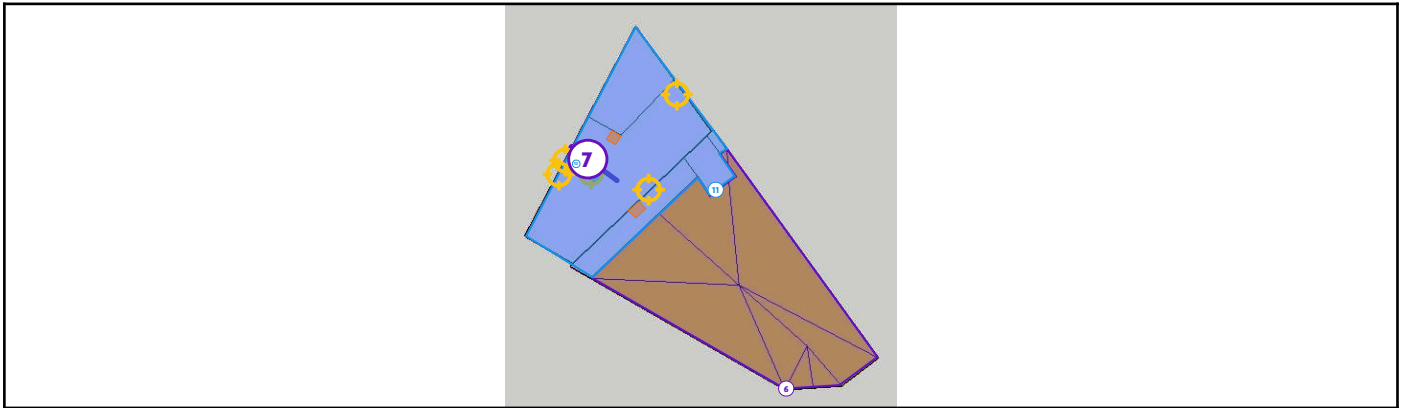
## Plan 1.1: dakplan

| Beschrijving | Type | Actie |
|---|---|---|
| 1. trekversterker schouw | Asbestmateriaal | <a href="#">Verwijderen</a> |

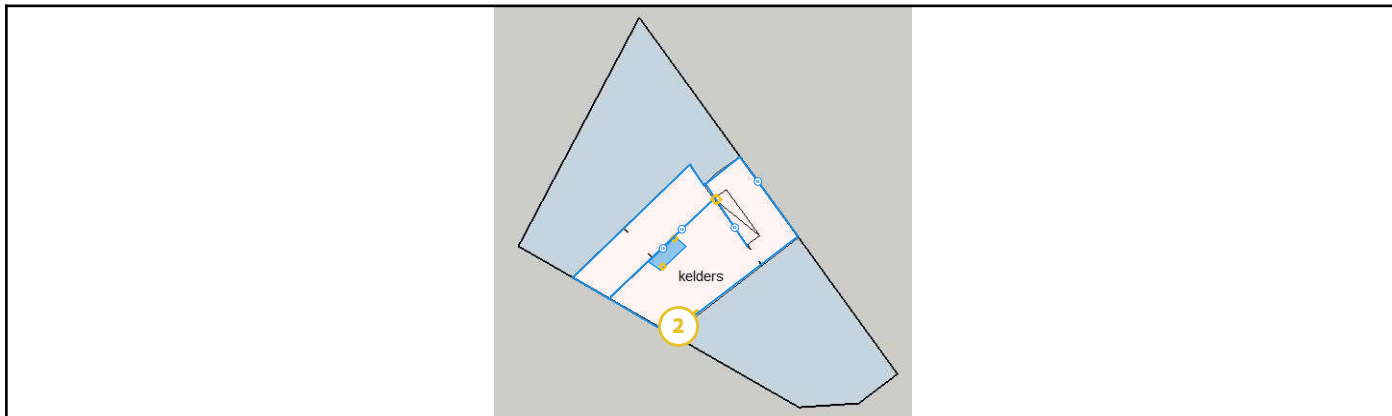
## Plan 1.2: grondpan kelder

| Beschrijving | Type | Actie |
|---|---|---|
| 2. bakeliet electrisch installatiemateriaal | Asbestmateriaal | Zorgvuldig beheren |

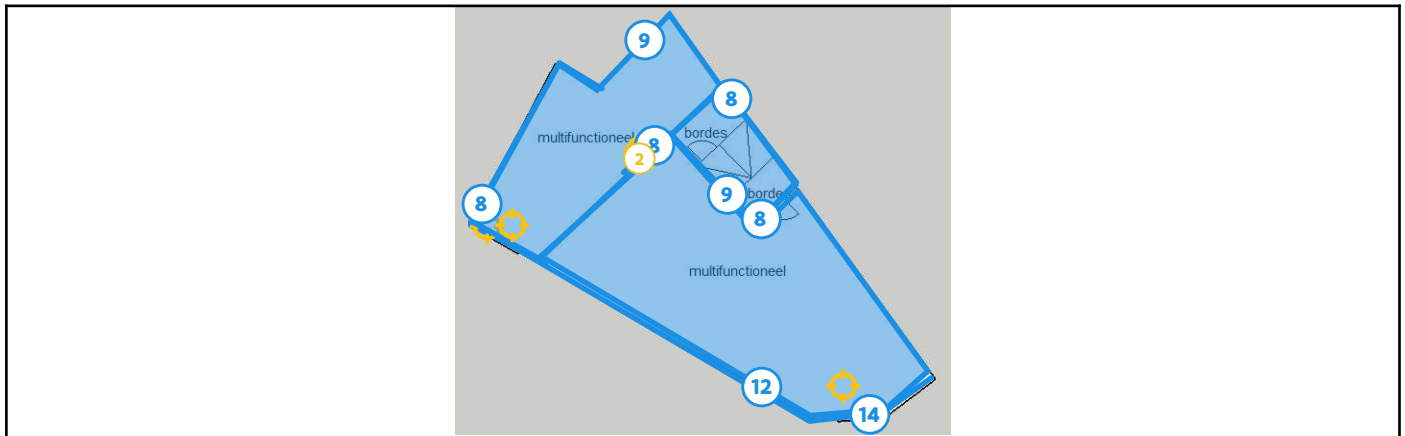
## Plan 1.5: grondplan zolderverdieping

| Beschrijving | Type | Actie |
|---|---|---|
| 2. bakeliet electrisch installatiemateriaal | Asbestmateriaal | Zorgvuldig beheren |

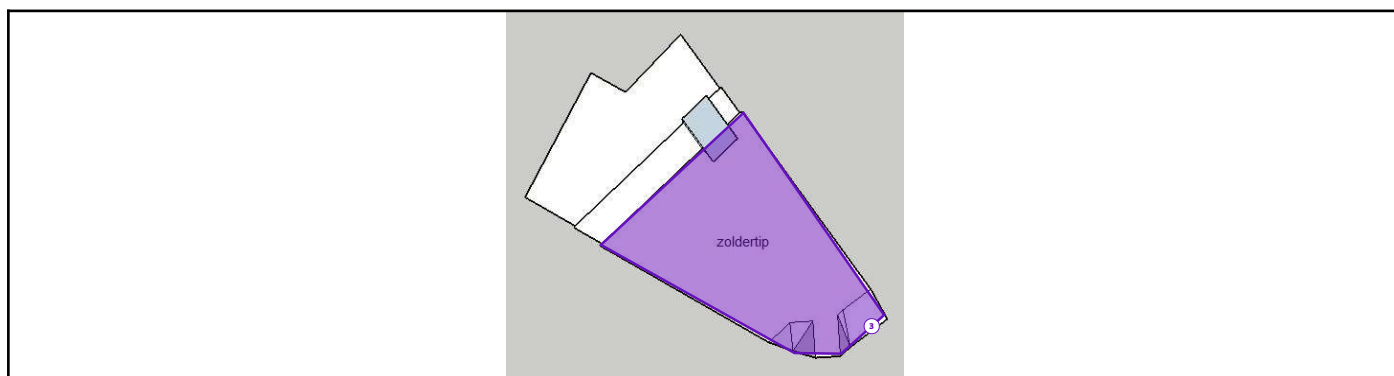
## Plan 1.9: grondplan zoldertip

| Beschrijving | Type | Actie |
|---|---|---|
| 3. zoldertip | Beperking | - |

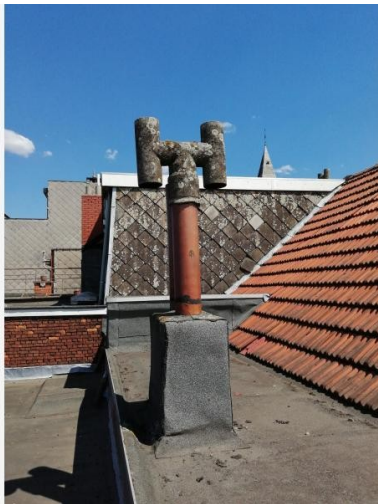
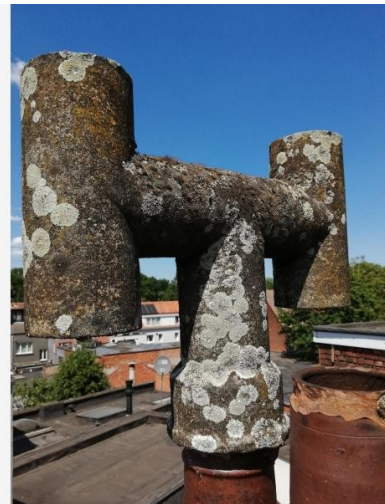
Het asbestmateriaal valt onder de mijlpaal van 2034.

Verwijderen

| Eindbeoordeling materiaalrisico | Verhoogd materiaalrisico en/of verhoogde kans op vezelvrijgave |

| Asbestsoort (vezeltype) | Crocidoliet aanwezig |
| Toestand van het materiaal | Matig beschadigd, matig verweerd |

| Asbestmateriaal | Schouwhoed, ventilatiekap (anti-windval) |

- Zorg voor een veilig beheer. Vermijd het beschadigen van het asbestmateriaal. Controleer de toestand jaarlijks op wijzigingen.

- Eenvoudige handelingen: mag via doe-het-zelf of door werknemer(s) met opleidingsattest eenvoudige handelingen de trekregelaars zijn gemonteerd op terracotta buizen. Deze zijn niet asbest-verdacht en kunnen onder de trekregelaar doorgeslepen worden. Verwijder dan het afgeslepen buisdeel samen met de trekregelaar als asbestafval.

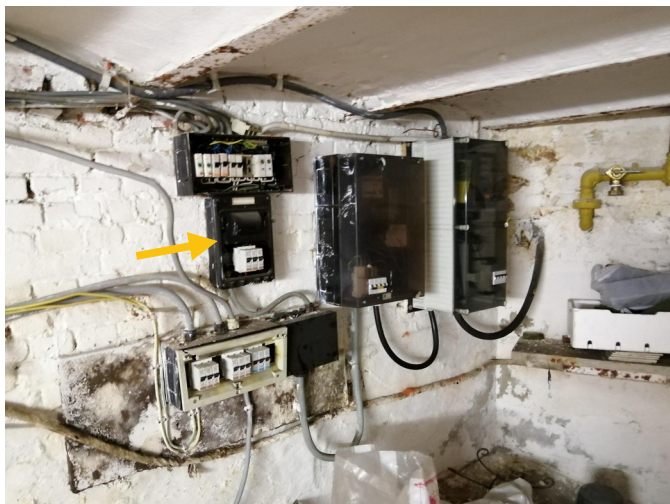
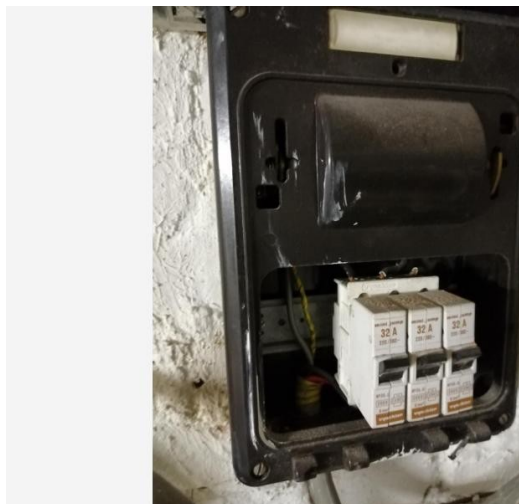
Het asbestmateriaal valt onder de mijlpaal van 2040.

Zorgvuldig beheren

| Eindbeoordeling materiaalisico | Laag materiaalisico en/of verlaagde kans op vezelvrijgave |
| Opmerking | schakel- en verdeelkast zijn niet verweerd, maar wel onvolledig. |

| Toestand van het materiaal | Onbeschadigd, niet verweerd |

| Asbestmateriaal | Plaat, paneel, tablet - Type Bakeliet |

- Zorg voor een veilig beheer. Vermijd het beschadigen van het asbestmateriaal. Controleer de toestand jaarlijks op wijzigingen.

- Eenvoudige handelingen: mag via doe-het-zelf of door werknemer(s) met opleidingsattest eenvoudige handelingen verdeel- en schakelkast loskoppelen (werk spanningsloos!) en vervangen door recentere types.

De kasten bij demontage niet breken!

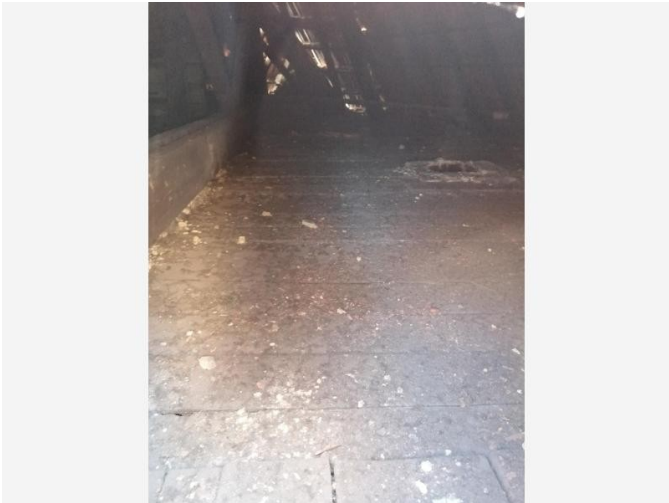
**Reden:** geen toegangsluik naar zoldertip

**Uitleg van de asbestdeskundige:** gebouwdeel kan niet bereikt worden.

Bijgevoegde foto is genomen via weggenomen dakpan ifv inspectie onderdak.

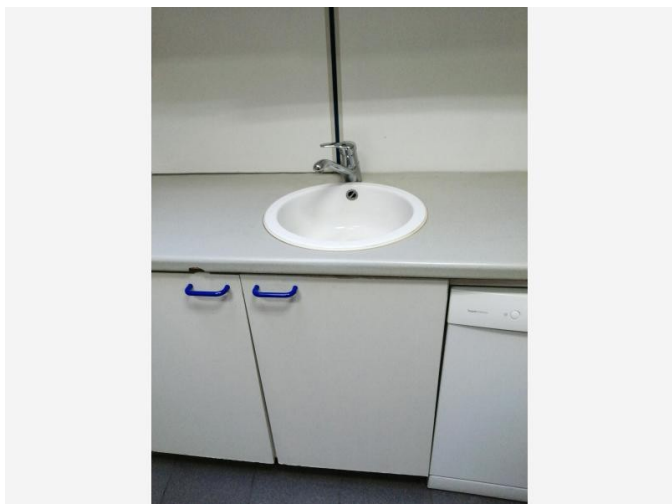
spoeltafel ceramisch

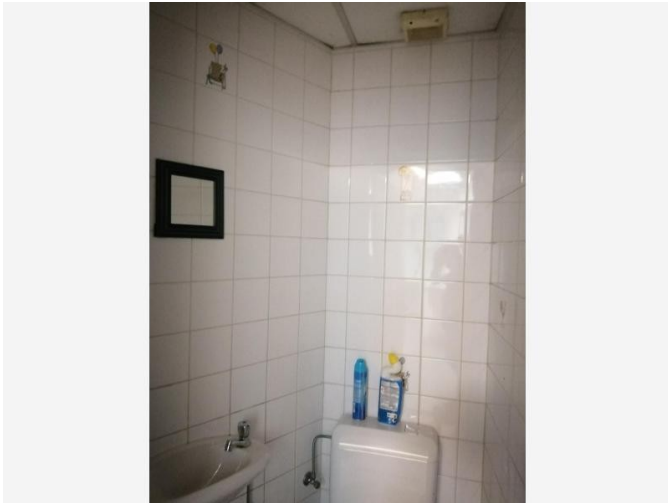
toepassing niet waarneembaar

staalname enkel mogelijk mits destructief onderzoek

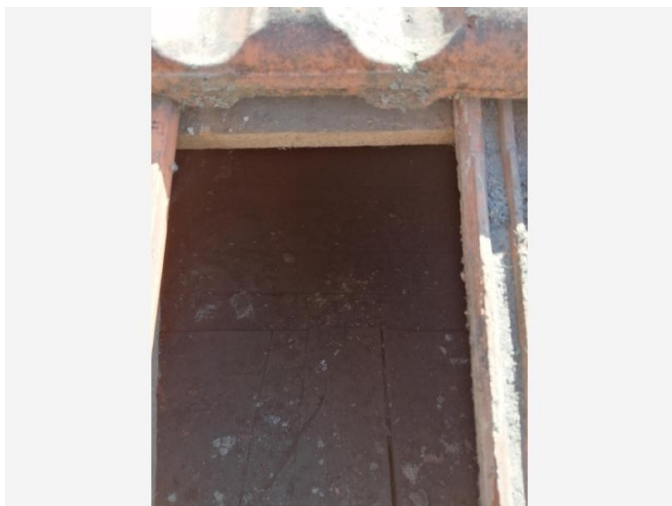
onderdak ontbreekt

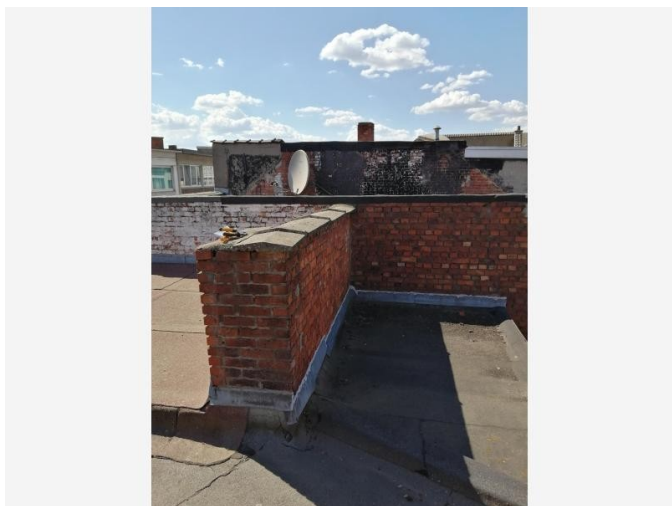
dekstenen in beton
