# Asbestinventarisatetest

Lamstraat 63, 9820 Merelbeke-Melle

Attestnummer : 20251006-000258.000

Uitgegeven op : 06.10.2025

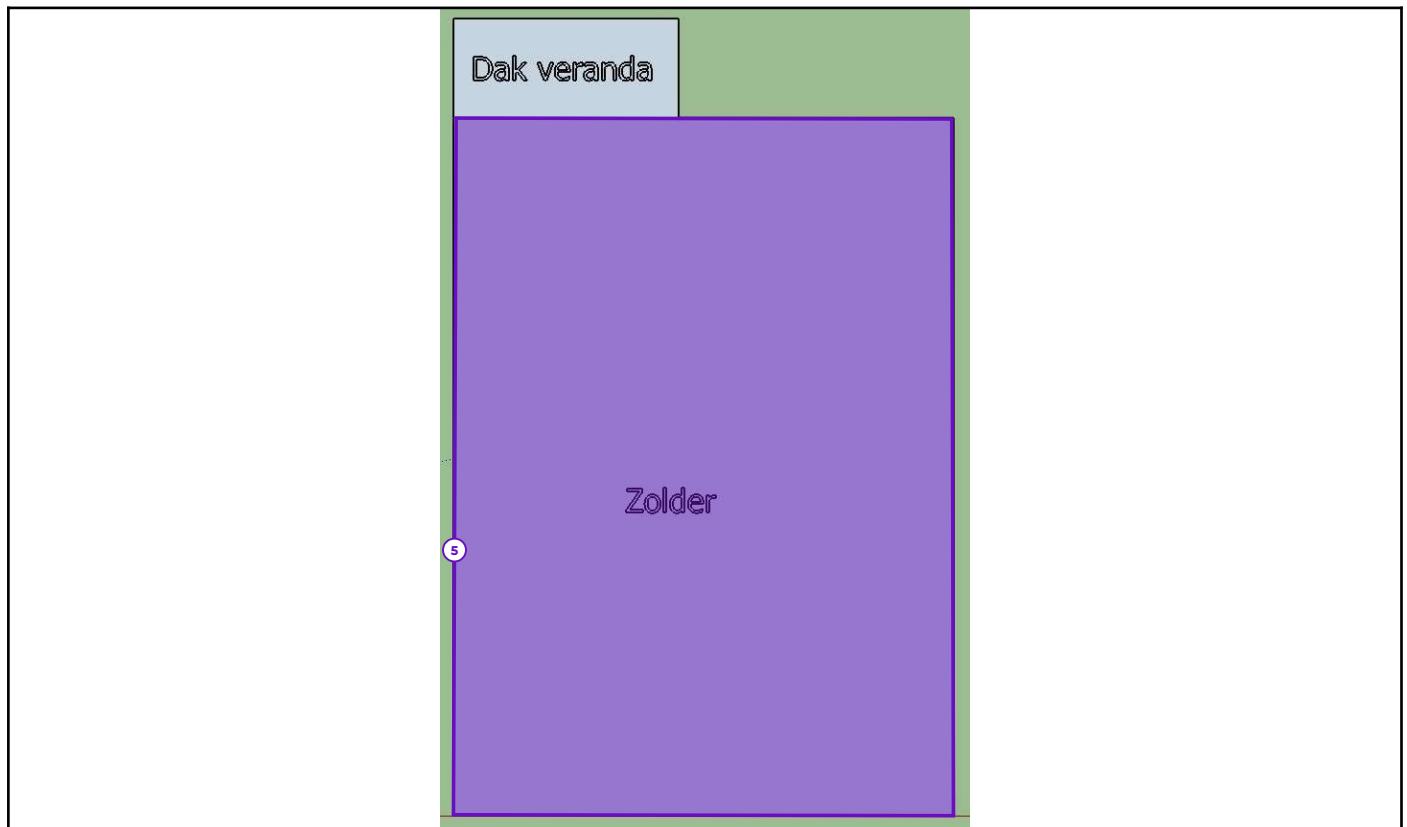
## Plan 1.4: Eengezinswoning verdieping +1 overige 1

| Beschrijving | Type | Actie |
|---|---|---|
| 5. Zolder eengezinswoning | Beperking | - |

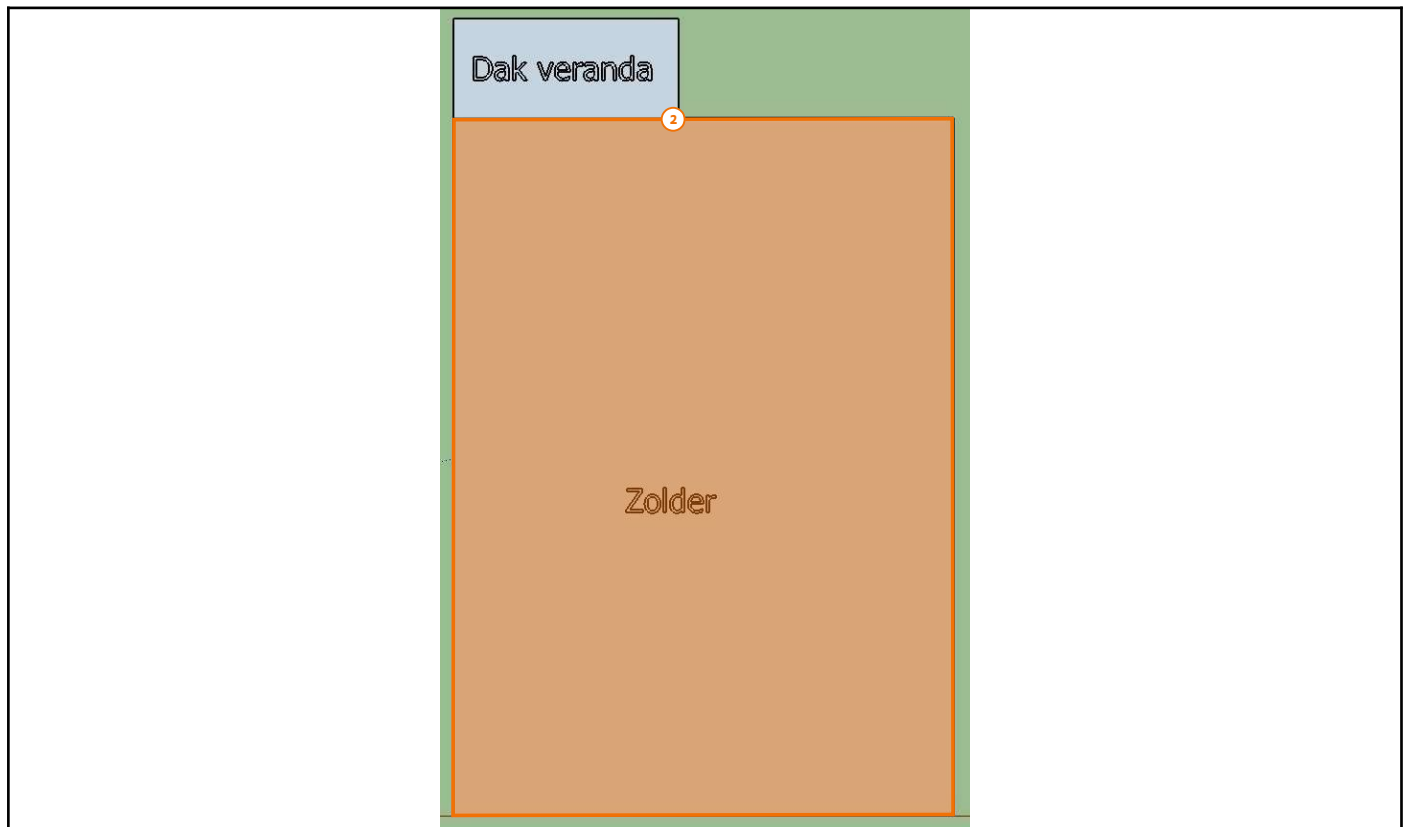
## Plan 1.5: Eengezinswoning verdieping +1 overige 2

| Beschrijving | Type | Actie |
|---|---|---|
| 2. Onderdak eengezinswoning | Asbestmateriaal | Maatregelen nemen |

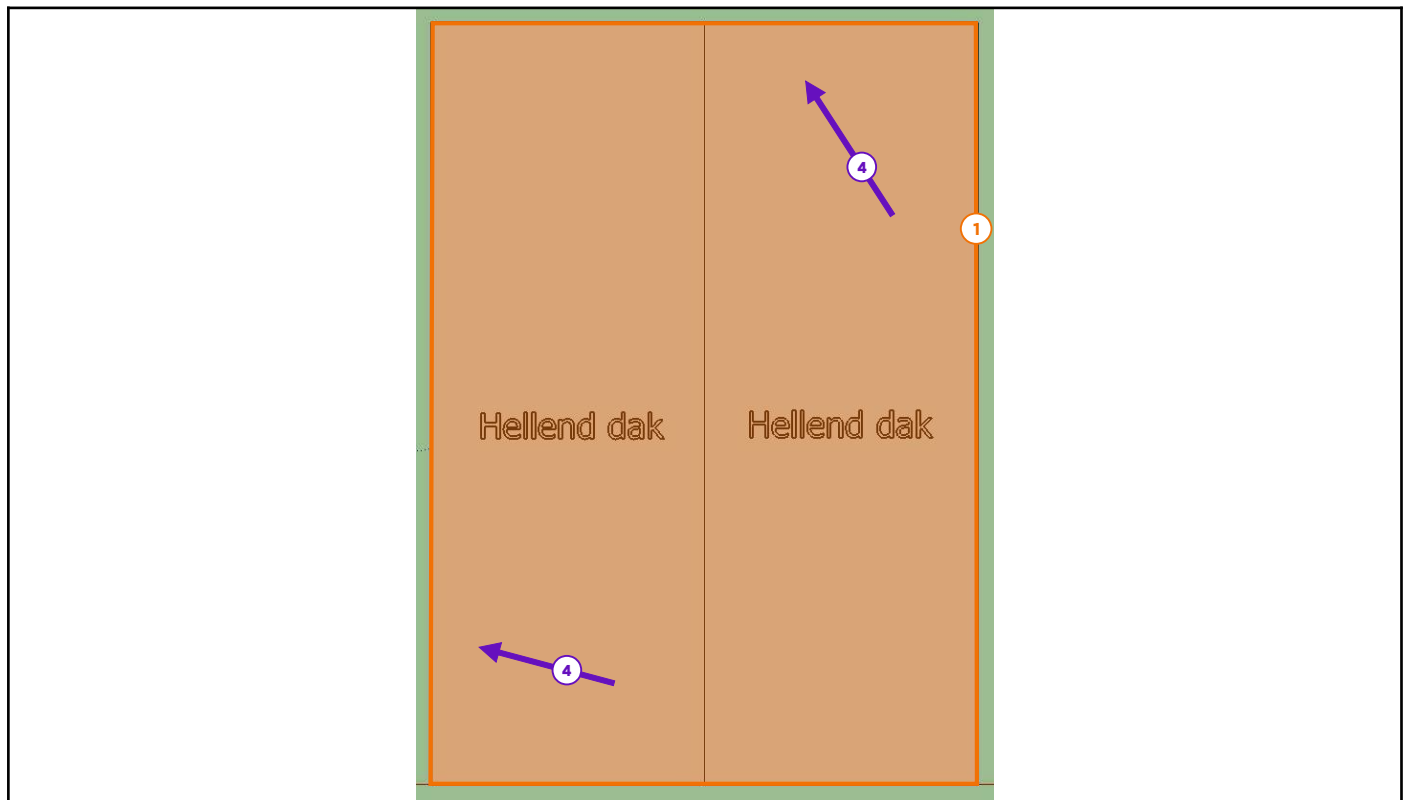
## Plan 1.6: Eengezinswoning dakverdieping

| Beschrijving | Type | Actie |
|---|---|---|
| 1. Leien dak eengezinswoning | Asbestmateriaal | Verwijderen |
| 4. Schouwen op hellend dak | Beperking | - |

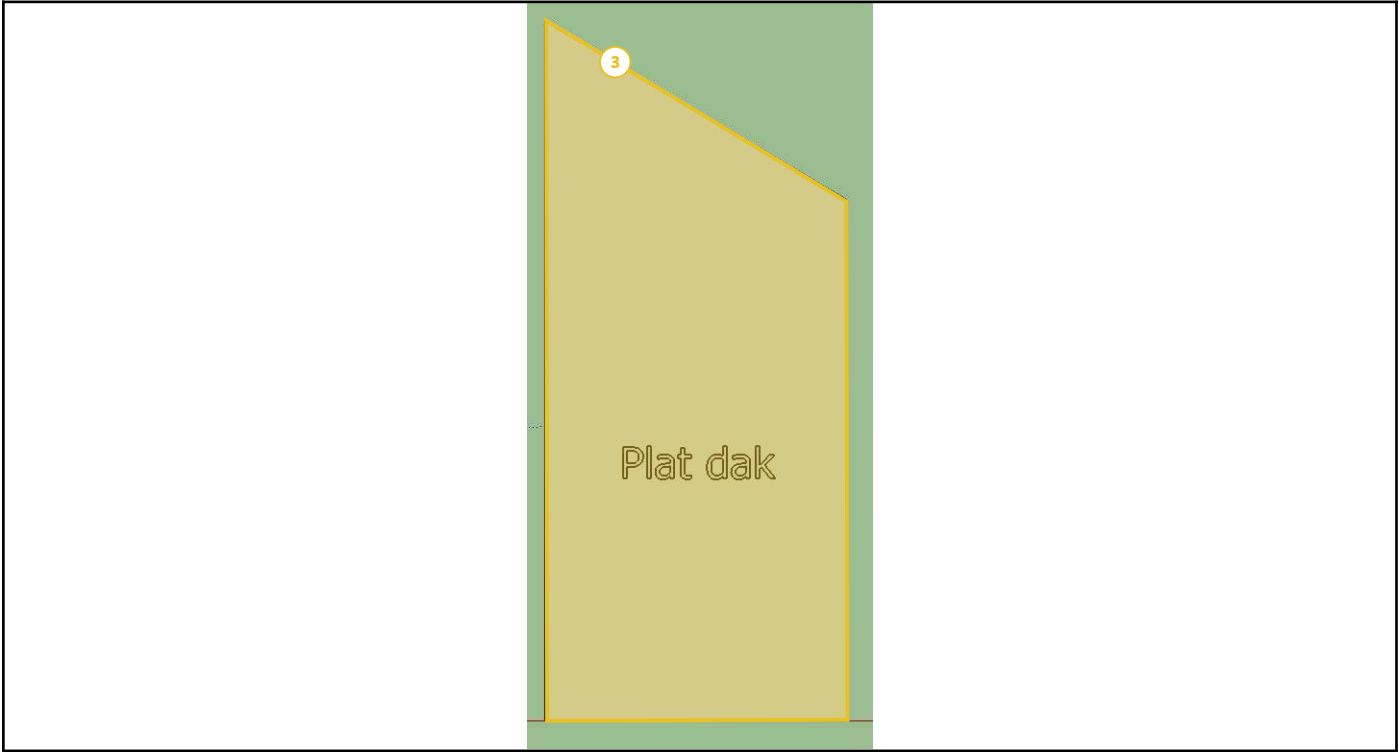
## Plan 2.2: Garage dakverdieping

| Beschrijving | Type | Actie |
|---|---|---|
| 3. Roofing dakbedekking garage | Asbestmateriaal | Zorgvuldig beheren |

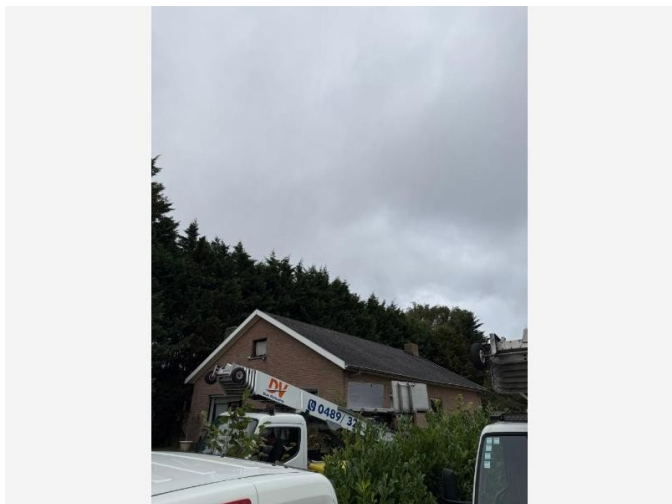
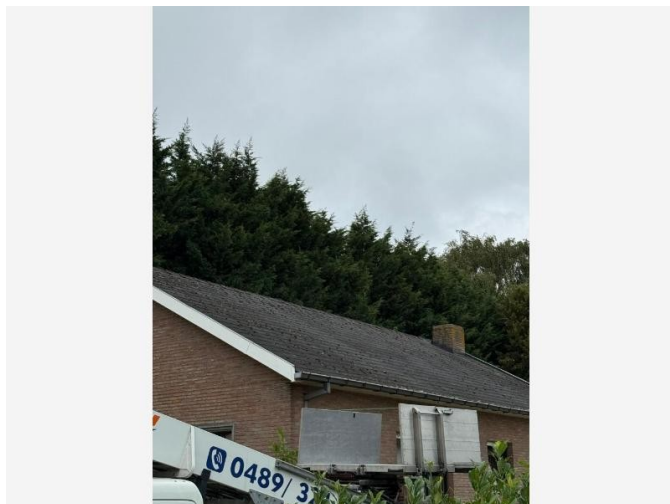
Het asbestmateriaal valt onder de mijlpaal van 2034.

| Eindbeoordeling materiaalrisico | Verhoogd materiaalrisico en/of verhoogde kans op vezelvrijgave |

| Asbestsoort (vezeltype) | Crocidoliet aanwezig |
| Toestand van het materiaal | Matig beschadigd, matig verweerd |

| Beschrijving | Leien dak eengezinswoning |
| Asbestmateriaal | Dak- en gevelbekleding - Lei, shingle |
| Hoeveelheid (oppervlakte - aantal) | • 140,00 m <sup>2</sup> - 1 stuk |

Verwijderen

- Zorg voor een veilig beheer. Vermijd het beschadigen van het asbestmateriaal. Controleer de toestand jaarlijks op wijzigingen.
- Hemelwater dat afspoelt van asbestcement daken of gevels kan asbestdeeltjes bevatten. Gebruik het enkel voor gesloten circuits (bv. spoelen toiletten). Reinig na het vervangen van het dak of de gevel de dakgoten en regenwaterput of -ton om asbesthoudend sediment of slib te verwijderen
- Voer bijkomende staalname(s) uit.

- Eenvoudige handelingen: mag via doe-het-zelf of door werknemer(s) met opleidingsattest eenvoudige handelingen  
Het materiaal dient verwijderd te worden conform de bepalingen van de Codex over het welzijn op het werk, Boek VI, Titel 3

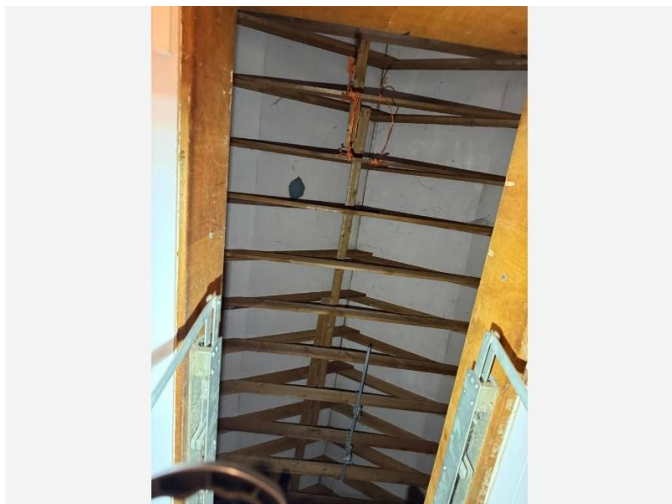
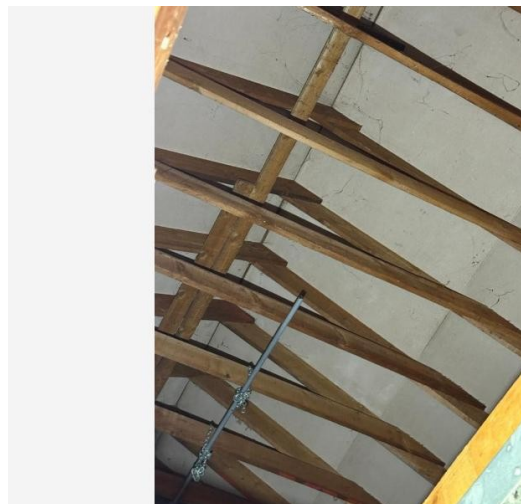
Het asbestmateriaal valt onder de mijlpaal van 2040.

| Eindbeoordeling materiaalrisico | Verhoogd materiaalrisico en/of verhoogde kans op vezelvrijgave |

| Asbestsoort (vezeltype) | Crocidoliet aanwezig |
| Toestand van het materiaal | Licht beschadigd, licht verweerd. Intact calciumsilicaatmateriaal of categorie III 'gebondenheid' |

| Beschrijving | Onderdak eengezinswoning |
| Asbestmateriaal | Plaat, paneel, tablet - Type Menuiserie |
| Opmerking | <p>Hoeveelheid is een schatting.</p> <p>Omdat de zolderruimte niet toegankelijk was (zie beperkingsfiche "zolder eengezinswoning"), kon het onderdak enkel vanop afstand worden geïnspecteerd. Vanop die afstand werd het onderdak asbestverdacht bevonden. Aangezien de zolder niet bereikbaar was, kon er geen staalname gebeuren. Daarom worden de platen voorlopig als asbesthoudend beschouwd. Enkel een inspectie vanop de zolder zelf en een staalname kunnen met zekerheid bevestigen of het onderdak al dan niet asbest bevat.</p> |

Maatregelen nemen

- Zorg voor een veilig beheer en verwijder dit asbestmateriaal wanneer het bij werken eenvoudig bereikbaar wordt. Controleer de toestand jaarlijks op wijzigingen.
- Voer bijkomende staalname(s) uit.

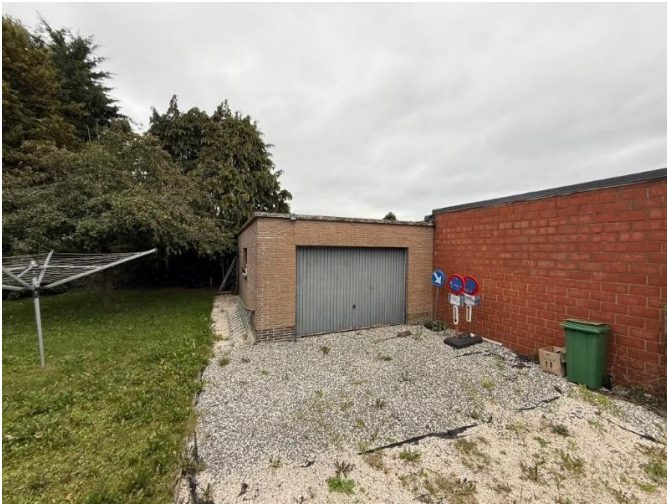
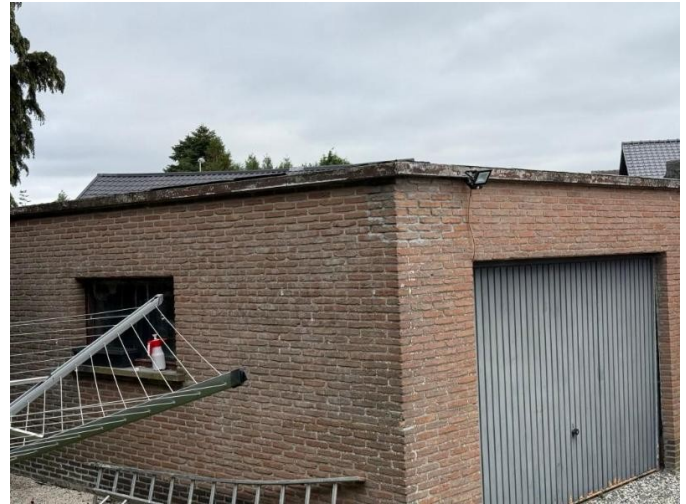
Het asbestmateriaal valt onder de mijlpaal van 2040.

| Eindbeoordeling materiaalrisico | Laag materiaalrisico en/of verlaagde kans op vezelvrijgave |

| Asbestsoort (vezeltype) | Alleen chrysotiel |
| Toestand van het materiaal | Licht beschadigd, licht verweerd. Intact calciumsilicaatmateriaal of categorie III 'gebondenheid' |

| Beschrijving | Roofing dakbedekking garage |
| Asbestmateriaal | Dak- en gevelbekleding - Roofing |

Zorgvuldig beheren

- Zorg voor een veilig beheer. Vermijd het beschadigen van het asbestmateriaal. Controleer de toestand jaarlijks op wijzigingen.
- Voer bijkomende staalname(s) uit.

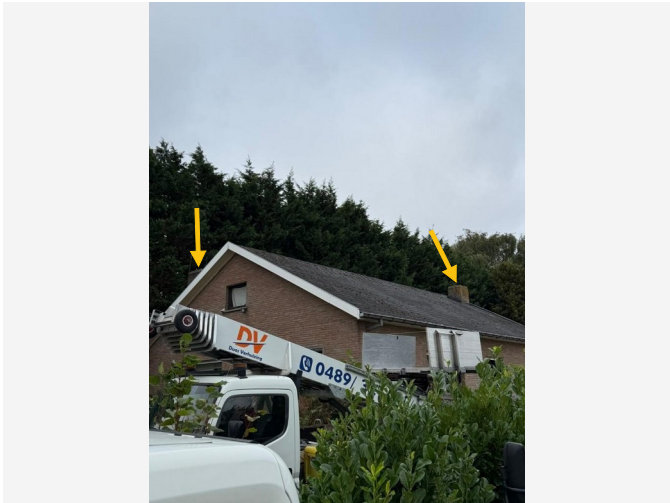
Situeringsfoto

**Reden:** Het te onderzoeken materiaal situeert zich hoger dan 3,50 m te rekenen vanaf een veilige ondergrond

**Uitleg van de asbestdeskundige:** De schouwen situeren zich op een hoogte > 3,50 m gemeten vanop een vaste ondergrond. Hierdoor kon de ADI de schouw niet inspecteren.

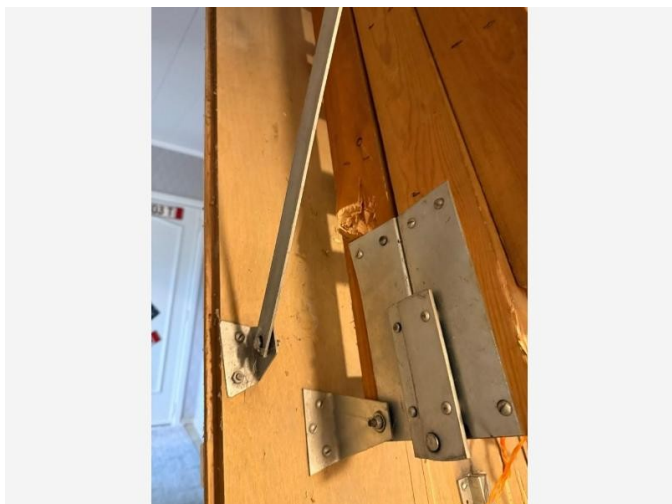
*Situeringsfoto*

**Reden:** Slotvaste toegangspoort, -deur of -luik

**Uitleg van de asbestdeskundige:** Ter plaatse werd vastgesteld dat er onder het hellend dak een zolderruimte aanwezig is. Vermoedelijk bevindt de verwarmingsinstallatie zich daar, aangezien deze niet op het gelijkvloers werd aangetroffen en er ook geen keldertoegang zichtbaar was (hieruit wordt eveneens geconcludeerd dat er ook geen kelderruimte aanwezig is). Tijdens het plaatsbezoek bleek het zolderluik echter een defecte/beschadigde zoldertrap te hebben. Er werd geprobeerd om met een ladder toegang te krijgen tot de zolder, maar dit lukte niet, omdat de ladder niet op een veilige en correcte manier geplaatst kon worden.

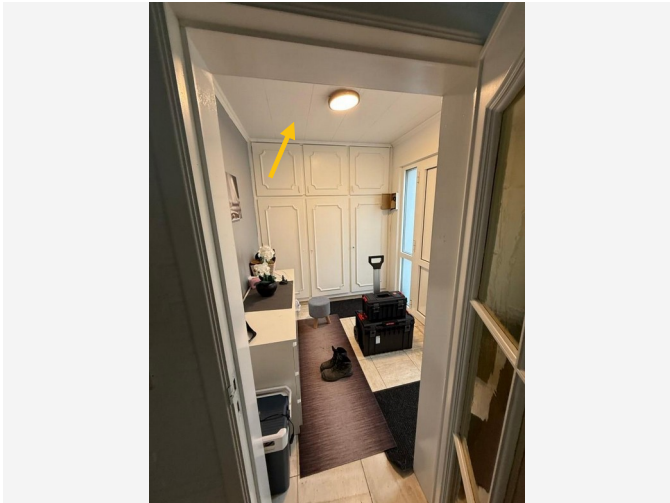
Vrije foto

Tijdens het plaatsbezoek werd vastgesteld dat de plafonds geen pleisterafwerking hebben. Ze zijn in de woning afgewerkt met onder andere houten plafonds, kunststof plafonds en plafonds met EPS-platen.

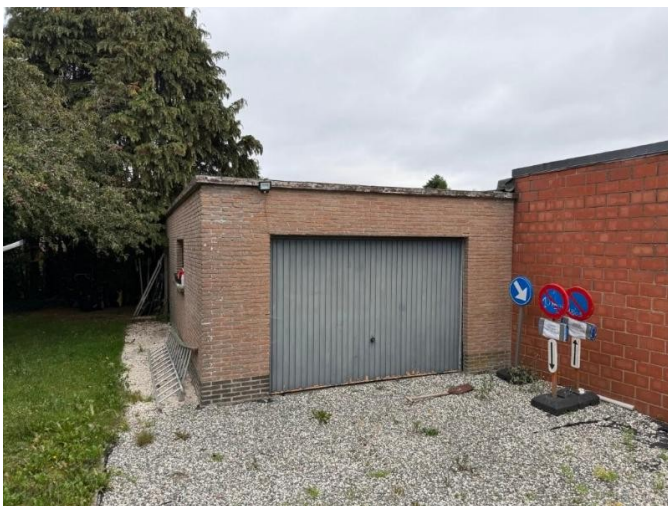
Vrije foto

Tijdens de visuele inspectie van de garage werden, buiten de roofing dakbedekking, geen asbestverdachte of asbesthoudende materialen aangetroffen.

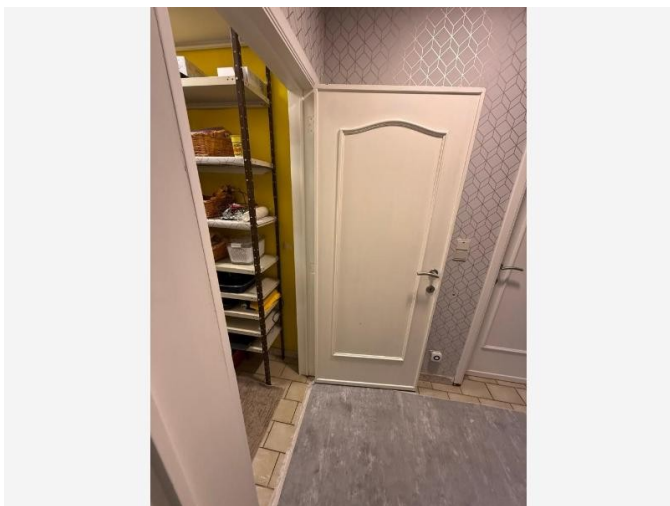
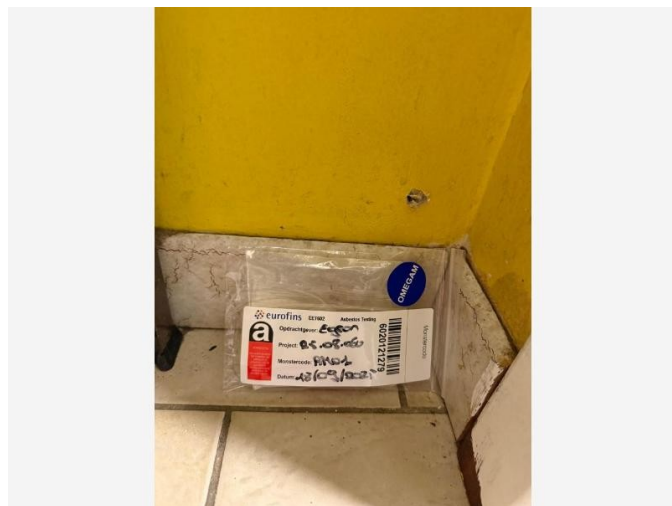
## Fiche 8: Pleisterwerk muren

Geen asbest

| # | Type | Referentie | Resultaat |
|---|---|---|---|
| 8.1 | Mengmonster | AM01 | Geen asbest |

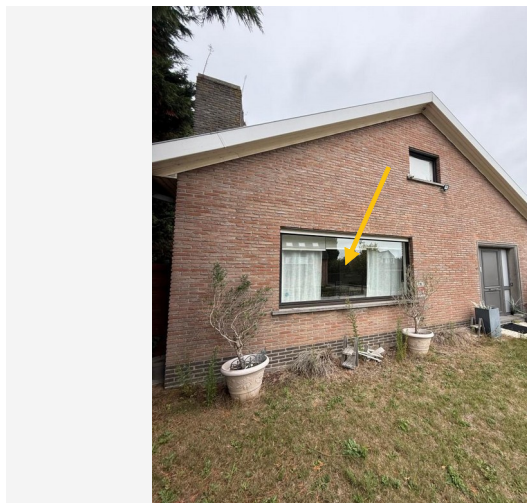
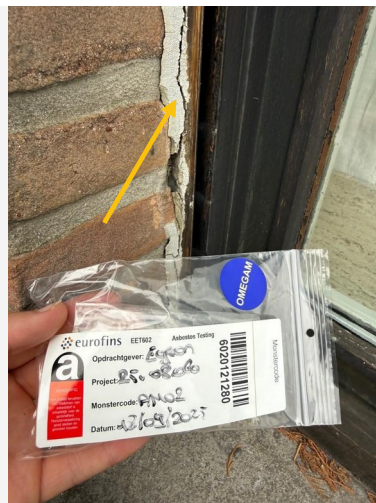
## Fiche 9: Mastiek profiel/muur houten buitenschrijnwerk

Geen asbest
