Asbestinventarisatetest

Bovelingenstraat 314, 3870 Heers

Attestnummer : 20231030-000362.000

Uitgegeven op : 30.10.2023

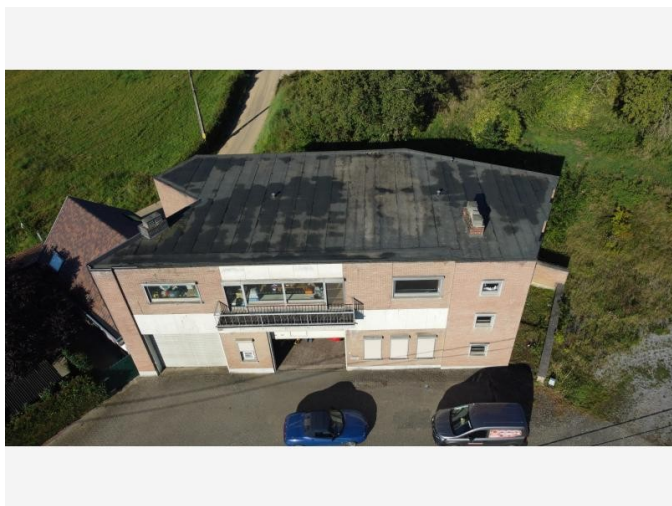
Het roofingdak is intact en werd wegens het gevaar van veroorzaken van lekken niet bemonsterd.

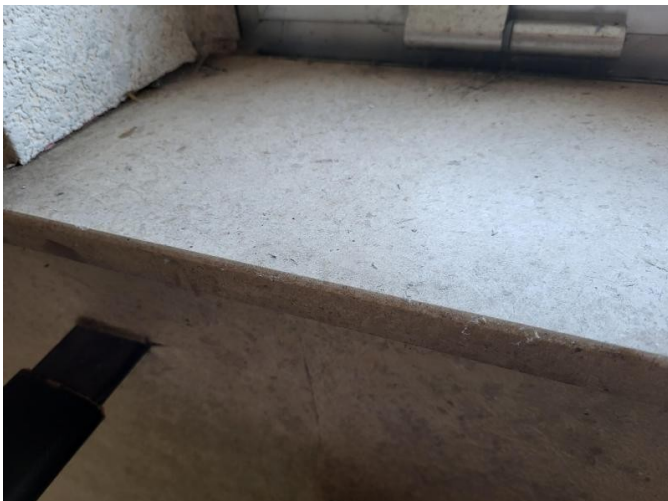
Fiche 2: Venstertabletten en traptreden uit natuursteen

Venstertabletten gemaakt uit natuursteen.

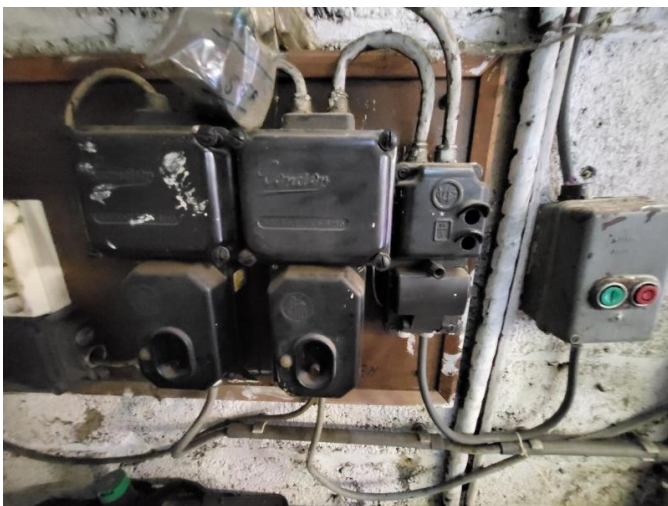
In het garage gedeelte zijn meerdere bakeliettoepassingen aanwezig. Daar deze nog in gebruik zijn werden ze niet bemonsterd.

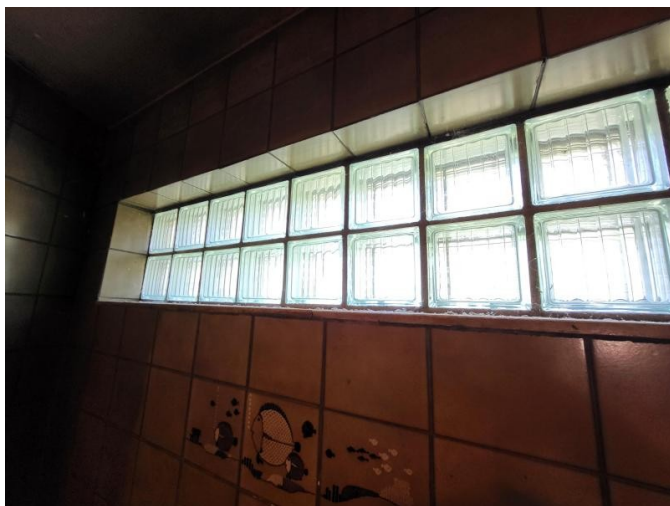
Venster gemaakt uit glasdallen.

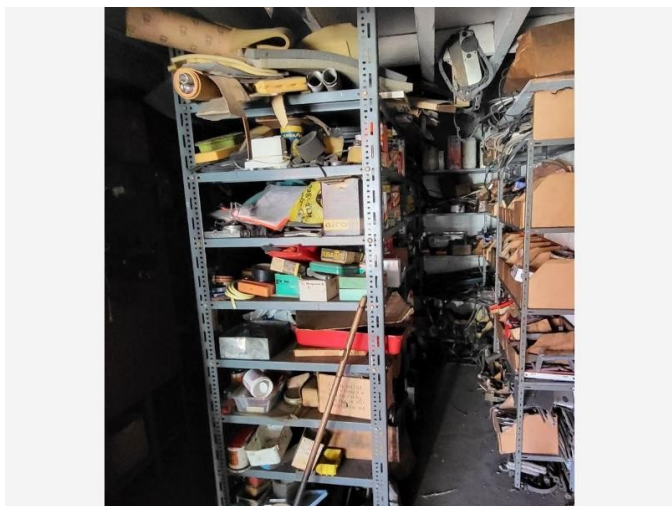
In de garage en in het magazijn werden asbesthoudende wisselstukken teruggevonden. Deze zullen door de eigenaar afgevoerd worden voor de verkoop van het gebouw.

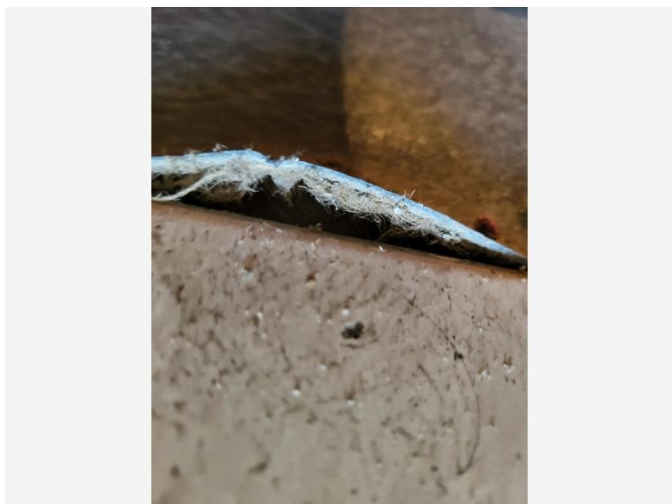
Het vloerzeil op het 2de verdiep (overloop, gang, woonkamer en slaapkamers) is harig aan de onderzijde en bevat geen asbest.

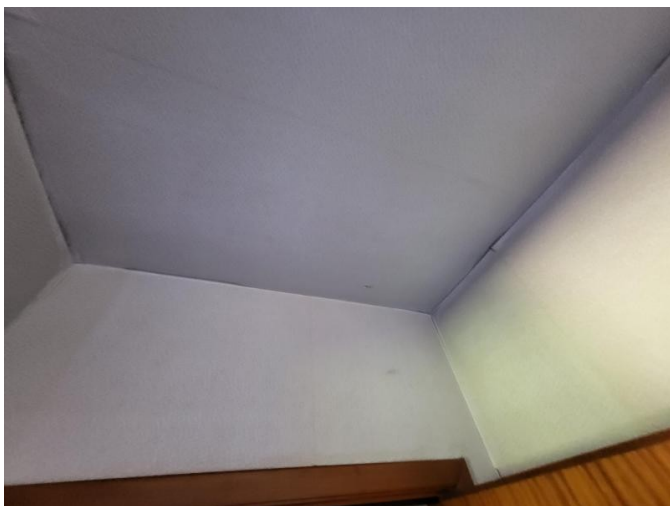
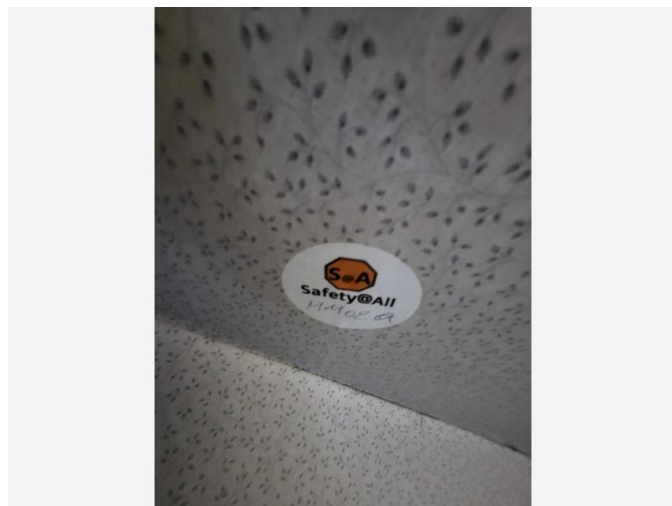
Fiche 9: Plafondpleister

Geen asbest

#	Type	Referentie	Resultaat
9.1	Mengmonster	MM02	Geen asbest

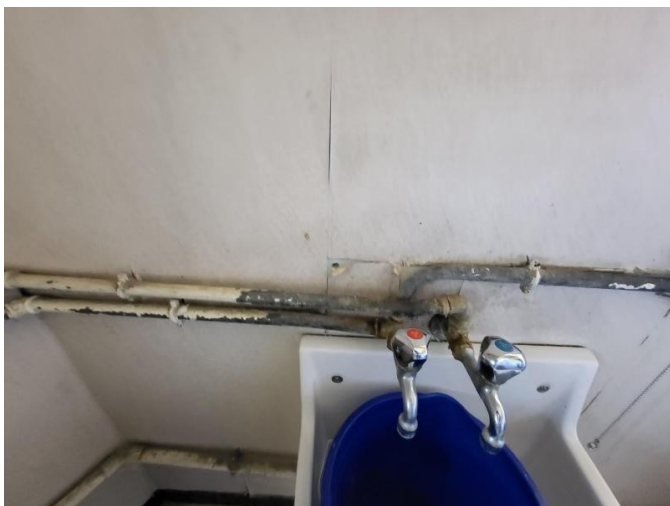
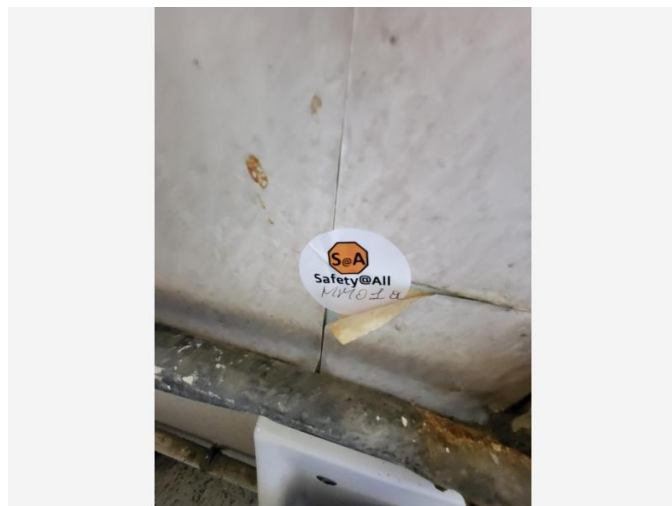
Fiche 10: Muurpleisterwerk

Geen asbest

#	Type	Referentie	Resultaat
10.1	Mengmonster	MM01	Geen asbest

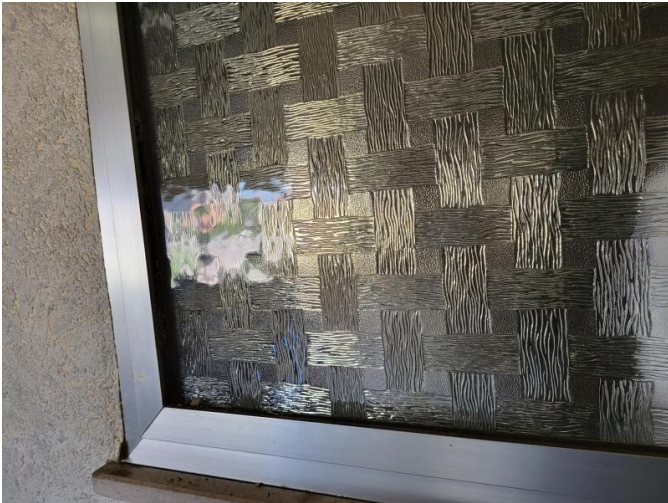
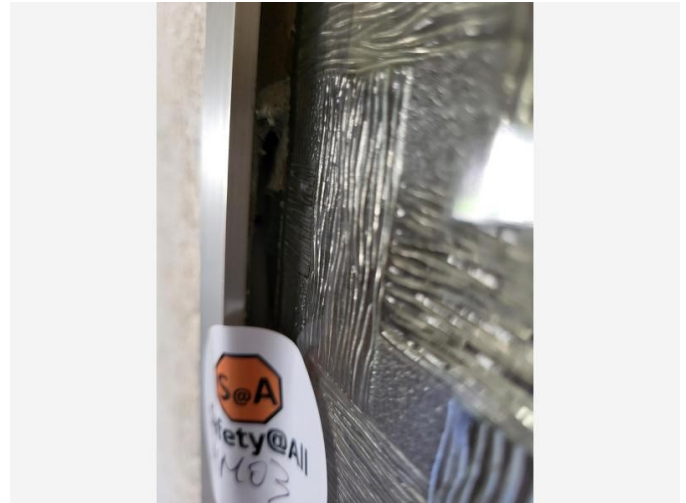
Geen asbest

#	Type	Referentie	Resultaat
11.1	Puntmonster	MM03	Geen asbest
