# Asbestinventarisatetest

Neerpoortenstraat 27, 3040 Huldenberg

Attestnummer : 20230111-000013.000

Uitgegeven op : 11.01.2023

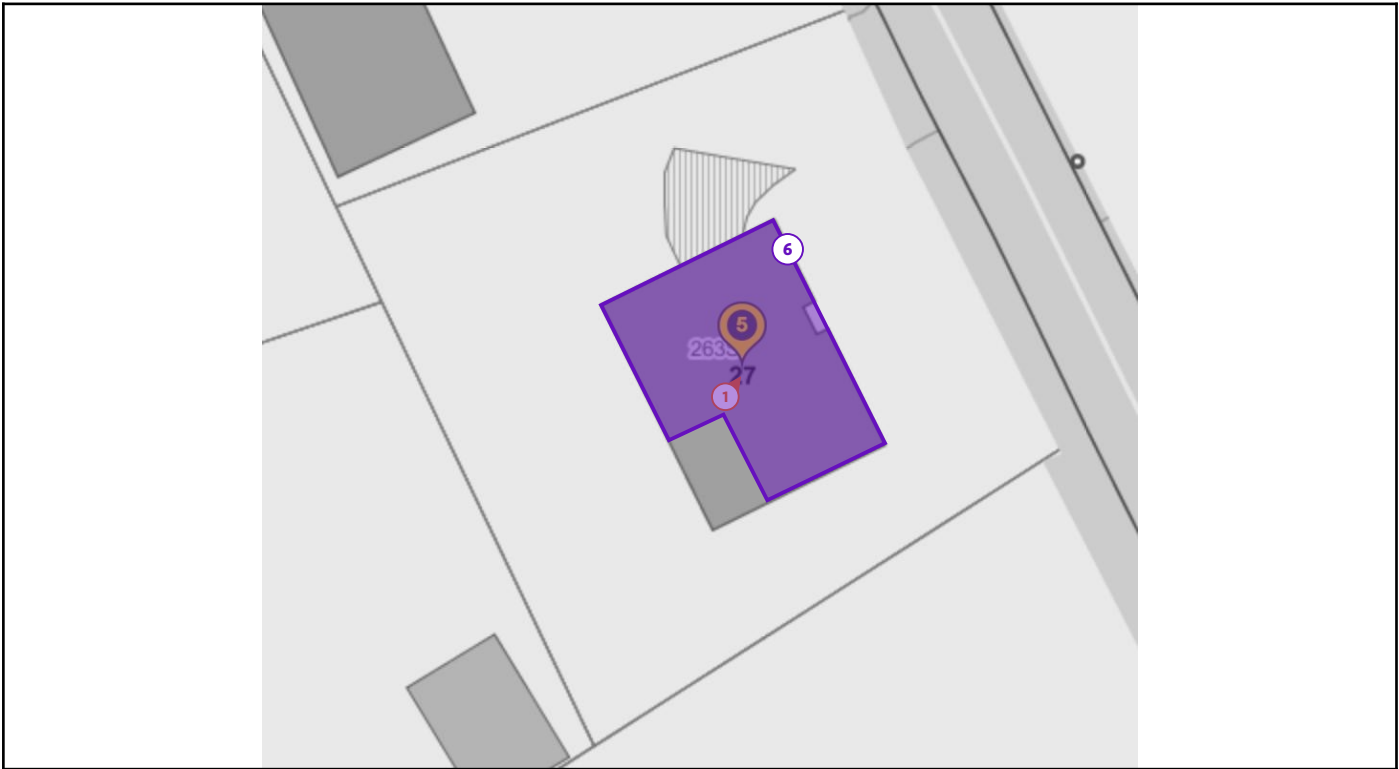
# Plan 1.1: zolder

| Beschrijving | Type | Actie |
|---|---|---|
| 1. cementbuis CV schouw | Asbestmateriaal | Verwijderen |
| 6. overzetskak | Advies | - |

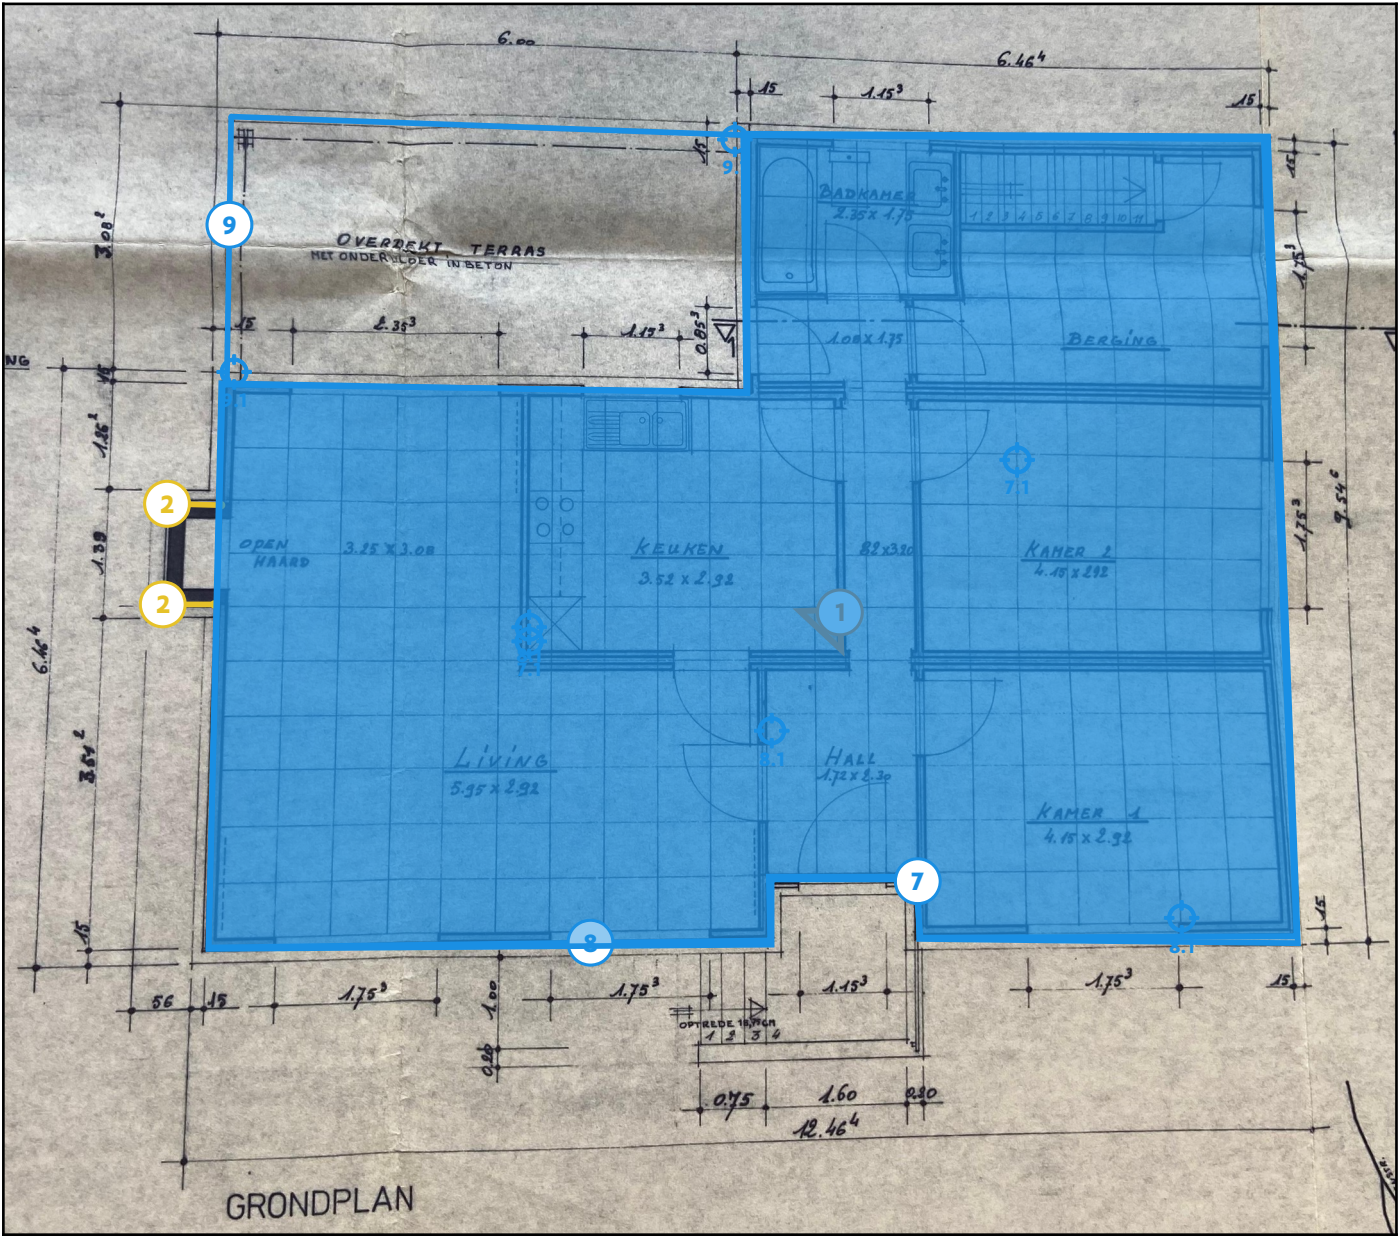
# Plan 1.2: gelijkvloers

| Beschrijving | Type | Actie |
|---|---|---|
| 1. cementbuis CV schouw | Asbestmateriaal | Verwijderen |
| 2. deksteen schouw buiten | Asbestmateriaal | Zorgvuldig beheren |
| 7. vezelplaten plafond | Geen asbest | - |

| 8. vezelplaten muren | Geen asbest | - |
| 9. kit ramen veranda | Geen asbest | - |

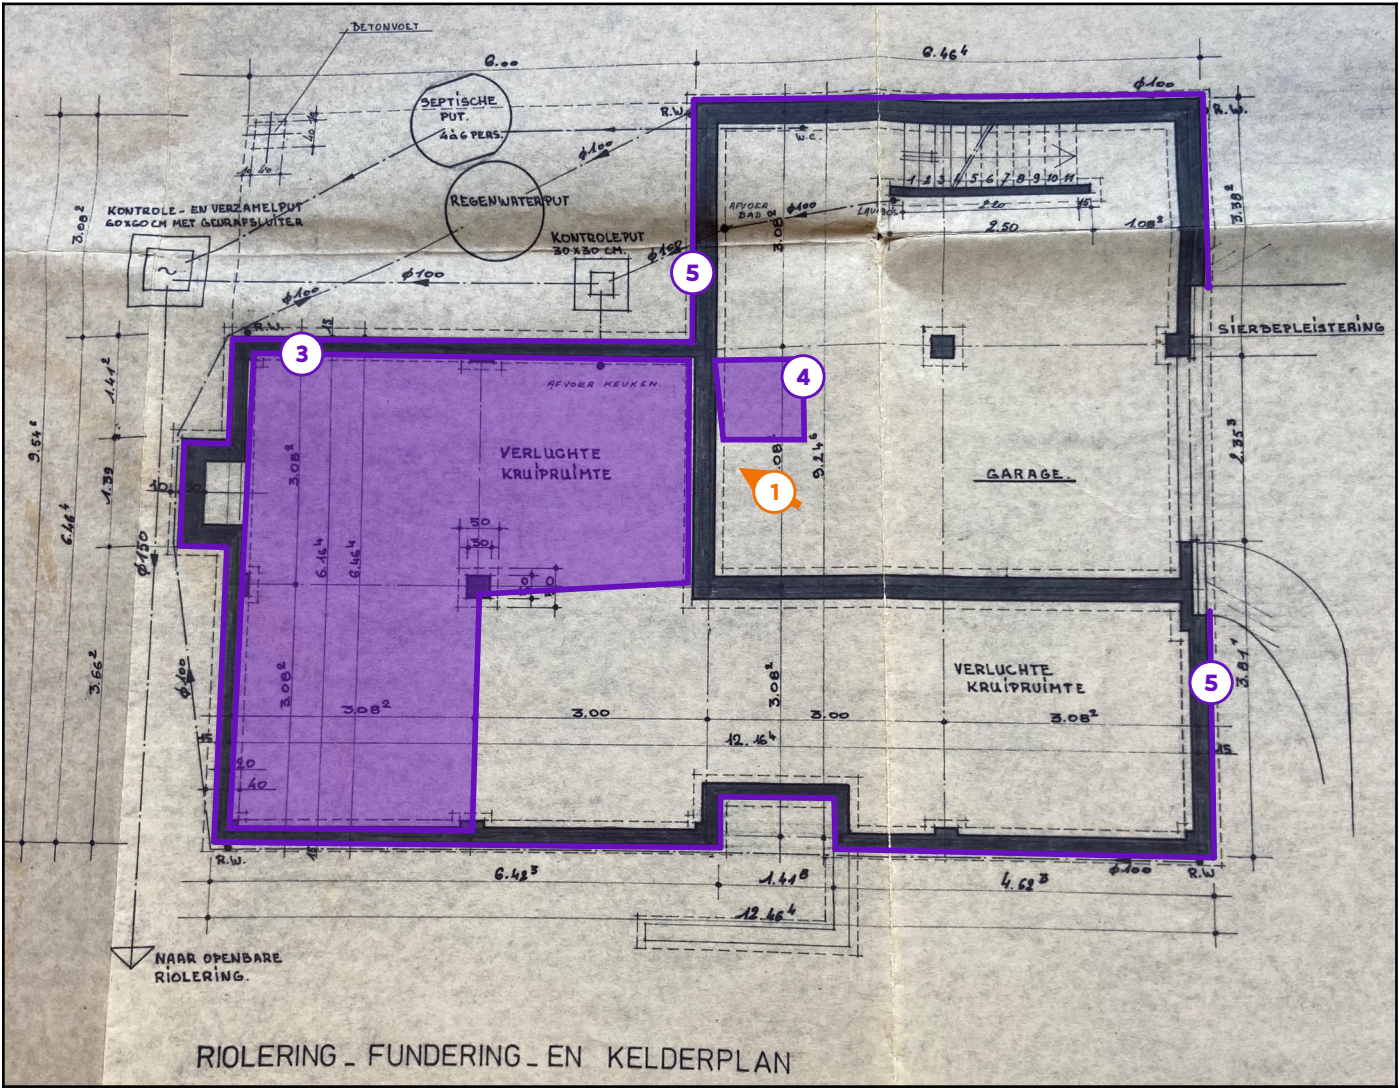
# Plan 1.3: kelder + garage

| Beschrijving | Type | Actie |
|---|---|---|
| 1. cementbuis CV schouw | Asbestmateriaal | Verwijderen |
| 3. kelder ontoegankelijk, sleutels kwijt | Beperking | - |
| 4. centrale verwarming bouwjaar 1999 | Advies | - |
| 5. roofing muren kelder | Advies | - |

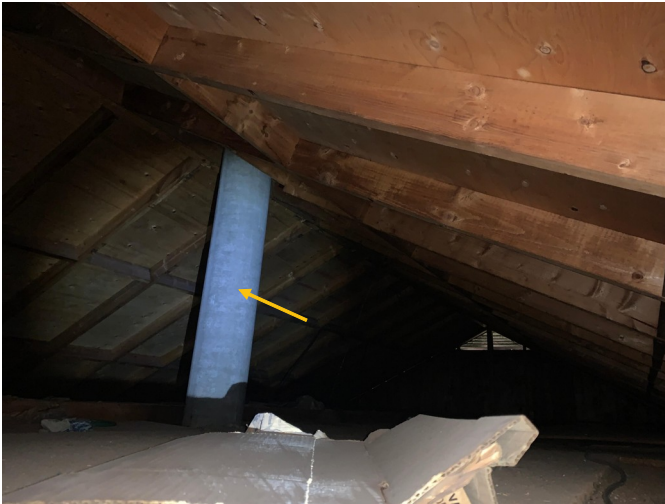
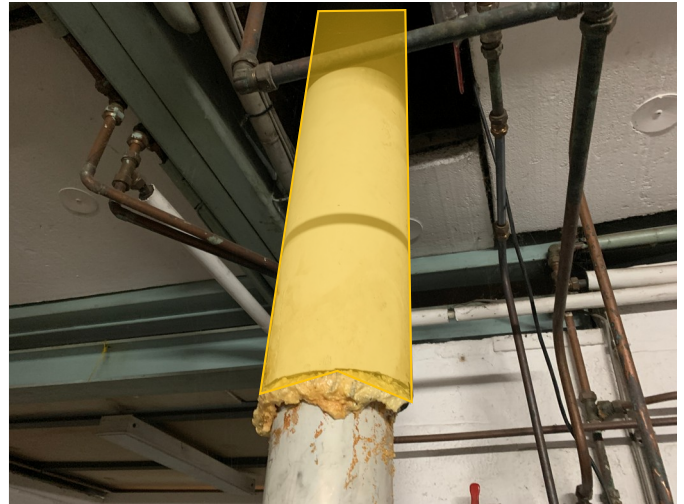
Het asbestmateriaal valt onder de mijlpaal van 2034.

| Eindbeoordeling materiaalrisico | Laag materiaalrisico en/of verlaagde kans op vezelvrijgave |

| Asbestsoort (vezeltype) | Crocidoliet aanwezig |
| Toestand van het materiaal | Onbeschadigd, niet verweerd |

| Beschrijving | cementbuis CV schouw |
| Eenvoudig bereikbaar | <p>Nee</p> <ul style="list-style-type: none"> <li>• Verwijdering tast de bouwkundige integriteit aan.</li> </ul> |

Verwijderen

- Zorg voor een veilig beheer. Vermijd het beschadigen van het asbestmateriaal. Controleer de toestand jaarlijks op wijzigingen.
- Zorg voor een veilig beheer en verwijder dit asbestmateriaal wanneer het bij werken eenvoudig bereikbaar wordt. Controleer de toestand jaarlijks op wijzigingen.

- Eenvoudige handelingen: enkel door erkend asbestverwijderaar  
Alle vormen van hechtgebonden asbest zowel intact als beschadigd mogen via eenvoudige handelingen verwijderd worden door aannemers met een opleidingsattest eenvoudige handelingen.

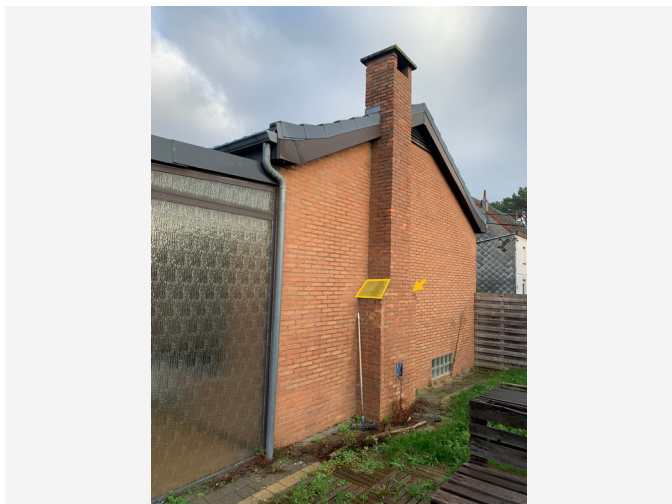
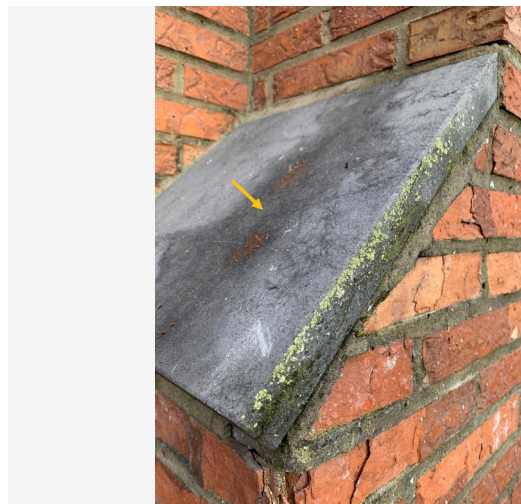
Het asbestmateriaal valt onder de mijlpaal van 2040.

| Eindbeoordeling materiaalisico | Laag materiaalisico en/of verlaagde kans op vezelvrijgave |

| Asbestsoort (vezeltype) | Crocidoliet aanwezig |
| Toestand van het materiaal | Licht beschadigd, licht verweerd. Intact materiaal type Pical – asbestboard of categorie III 'gebondenheid' |

| Beschrijving | deksteen schouw buiten |

Zorgvuldig beheren

- Zorg voor een veilig beheer. Vermijd het beschadigen van het asbestmateriaal. Controleer de toestand jaarlijks op wijzigingen.

- Eenvoudige handelingen: enkel door erkend asbestverwijderaar  
Alle vormen van hechtgebonden asbest zowel intact als beschadigd mogen via eenvoudige handelingen verwijderd worden door aannemers met een opleidingsattest eenvoudige handelingen.

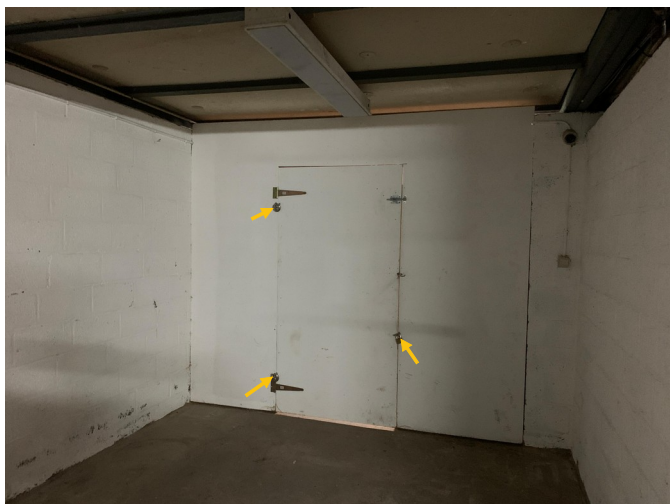
**Reden:** Slotvaste toegangspoort, -deur of -luik

**Uitleg van de asbestdeskundige:** na contact genomen te hebben nog steeds geen sleutels te vinden van deze ruimte

| (Asbest)materiaal | niet kunnen vaststellen daar de ruimte niet toegankelijk is |

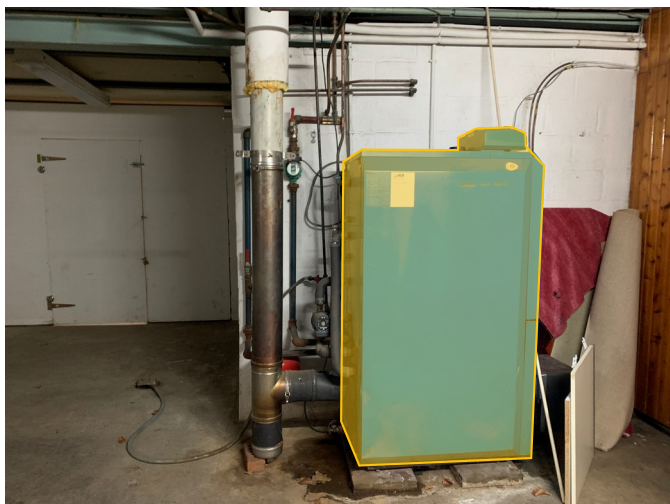
bouwjaar van 1999, opletten bij vervanging van centrale verwarming / niet demonteren

| (Asbest)materiaal | Pakking, dichting |
| Bindmiddel | Calciumsilicaat (brandwerend - Pical) |

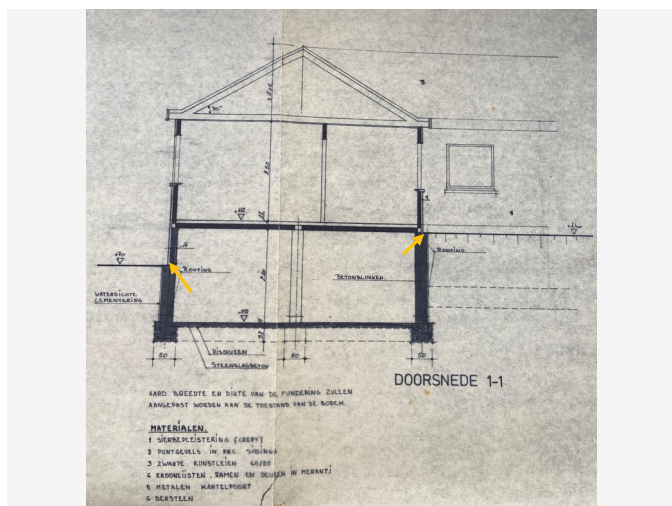
zie origineel bouwplan doorsnede 1-1: roofing buitenmuren als vochtkering in de grond

| (Asbest)materiaal | Dak- en gevelbekleding - Roofing |

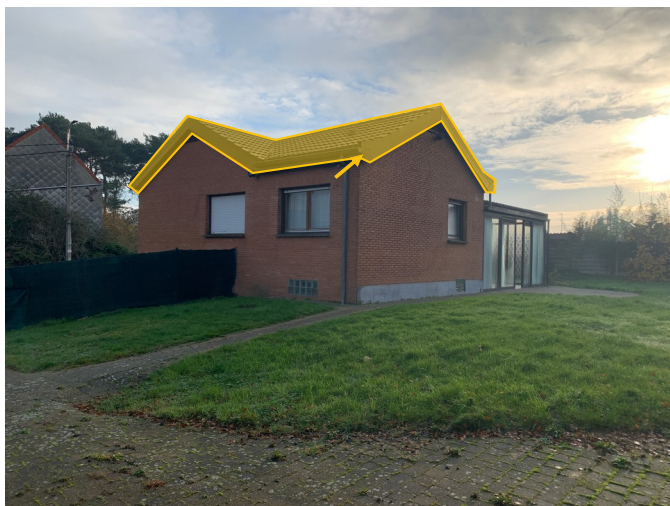
Alles doet vermoeden dat er een overzetsdak gezet is op de bestaande zwarte kunstleien 40/20, deze kunnen niet vastgesteld worden. Asbestverwijderaar contacteren bij afbraak dak want het overzetsdak zal genageld zijn in de asbest verdachte leien.

| (Asbest)materiaal | Dak- en gevelbekleding - Lei, shingle |

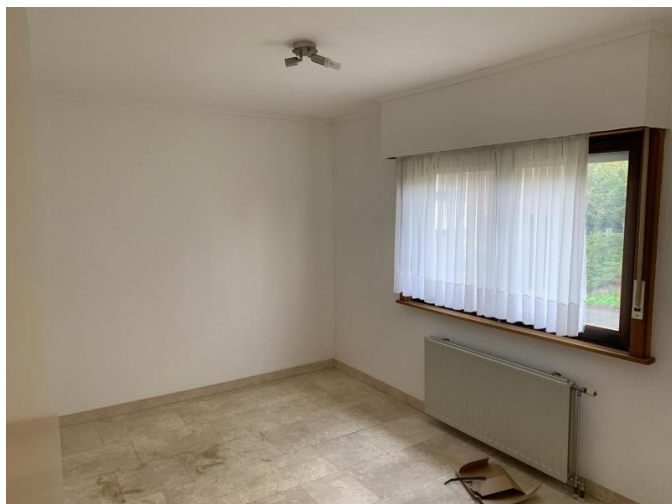
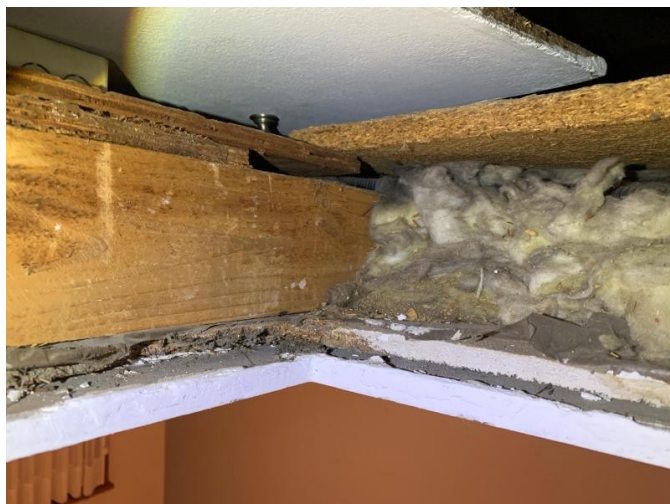
## Fiche 7: vezelplaten plafond

Geen asbest

| # | Type | Referentie | Resultaat |
|---|---|---|---|
| 7.1 | Mengmonster | B | Geen asbest |

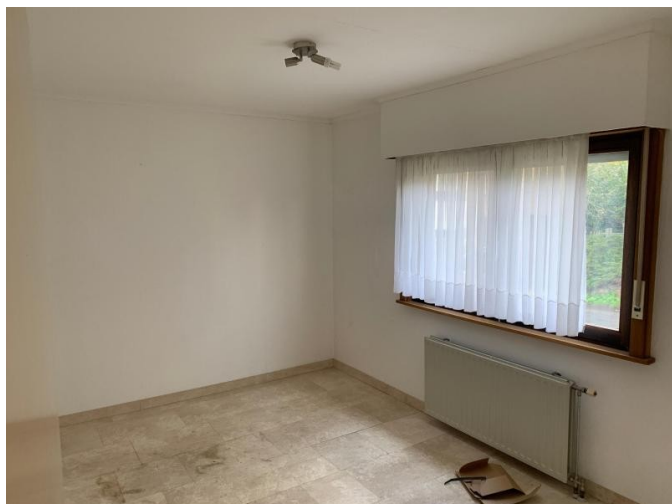
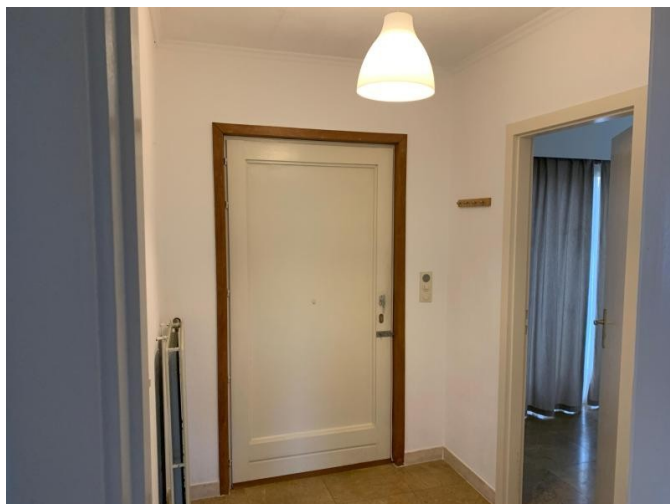
## Fiche 8: vezelplaten muren

Geen asbest

| # | Type | Referentie | Resultaat |
|---|---|---|---|
| 8.1 | Mengmonster | C | Geen asbest |

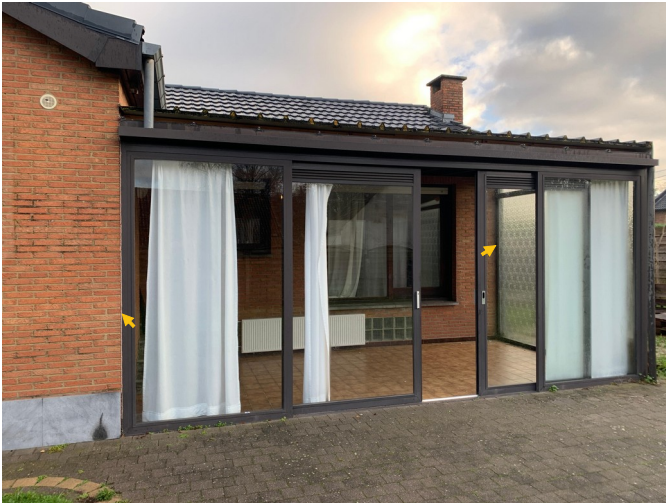
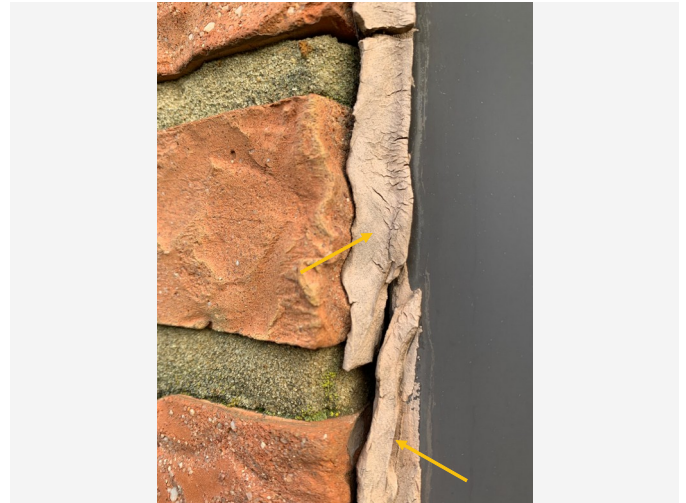
## Fiche 9: kit ramen veranda

Geen asbest

| # | Type | Referentie | Resultaat |
|---|---|---|---|
| 9.1 | Mengmonster | A | Geen asbest |
