# Asbestinventarisat attest

Gaverlandstraat 190, 9120 Beveren-Kruibeke-Zwijndrecht

Attestnummer : 20250605-000132.000

**Niet-asbestveilig**

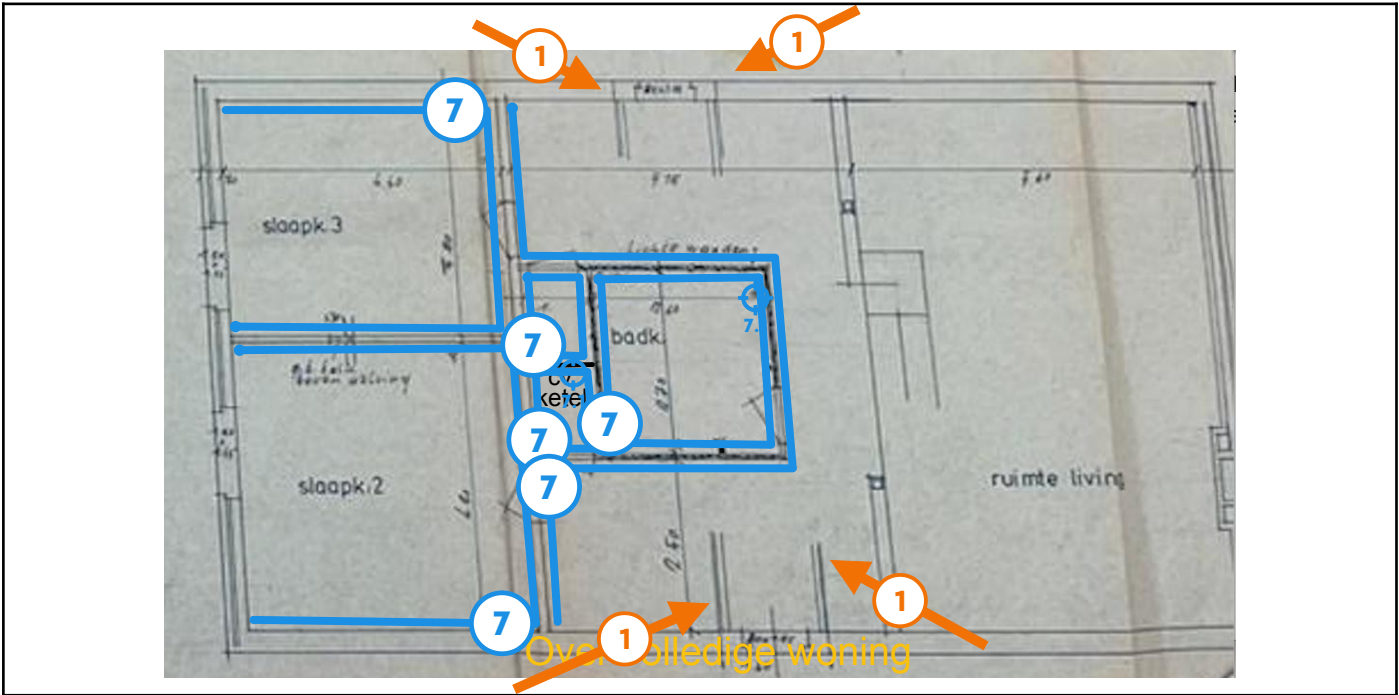
# Plan 1.3: Eerste verdieping

| Beschrijving | Type | Actie |
|---|---|---|
| 1. Leien zijgevels dakkapel voor en achteraan | Asbestmateriaal | Verwijderen |

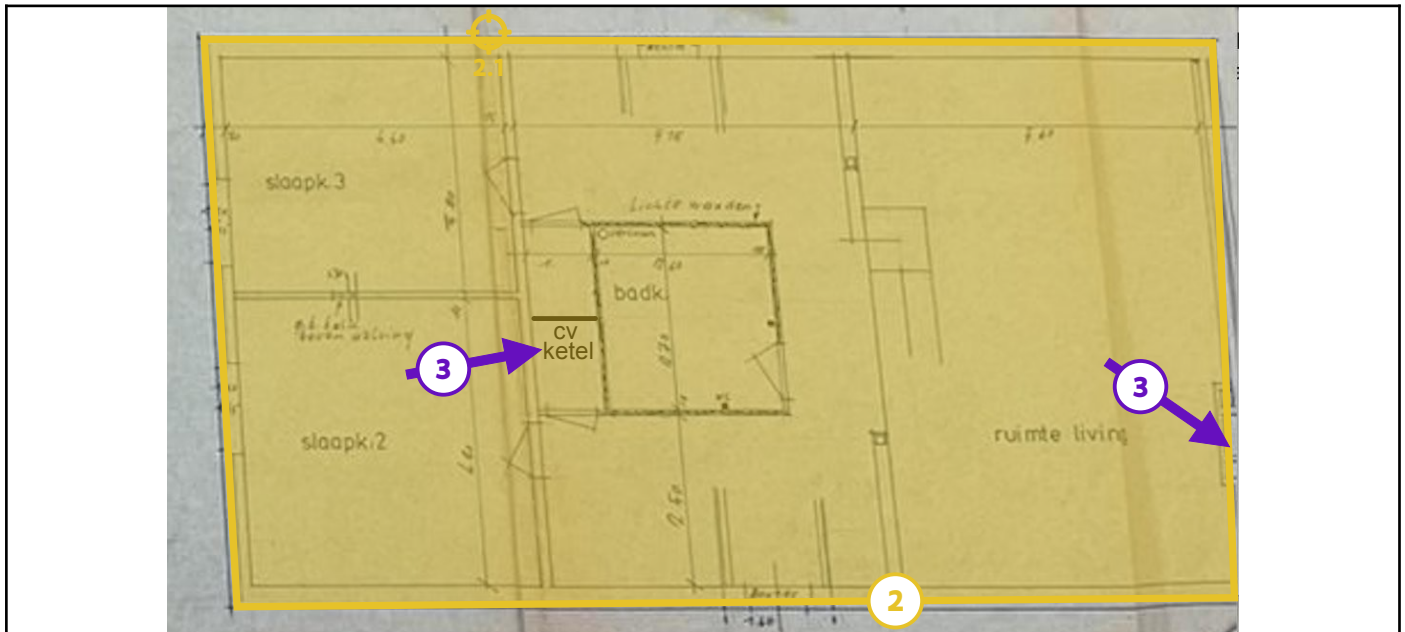
## Plan 1.4: Eerste verdieping

| Beschrijving | Type | Actie |
|---|---|---|
| 2. Onderdak type menuiserie | Asbestmateriaal | Zorgvuldig beheren |
| 3. Schoorsteen rookgaskanaal - beoordeling | Beperking | - |

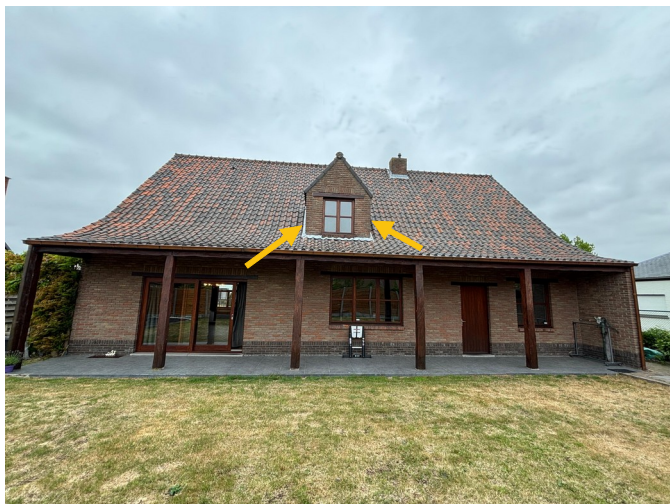
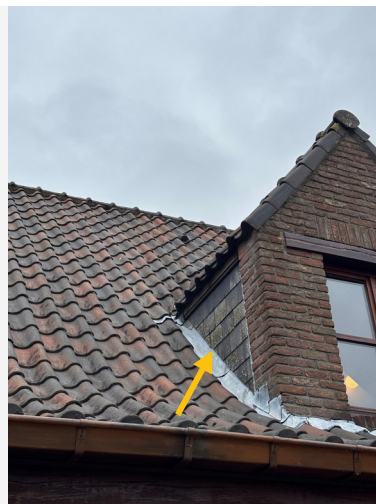
Het asbestmateriaal valt onder de mijlpaal van 2034.

Verwijderen

| Eindbeoordeling materiaalrisico | Verhoogd materiaalrisico en/of verhoogde kans op vezelvrijgave |

| Gebondenheid | Categorie 1: hechtgebonden in oorsprong |
| Asbestsoort (vezeltype) | Crocidoliet aanwezig |
| Asbestconcentratie | Laag (< 50%) |
| Afschermingsgraad van het gehele materiaal | Geheel of deels vrij aan de buitenlucht |
| Toestand van het materiaal | Matig beschadigd, matig verweerd |

| Beschrijving | Leien zijgevels dakkapel voor en achteraan |
| Opmerking | Zijgevel van dakkapel voor en achterzijde woning.<br><br>Geen staalname aangezien de dakkapel niet bereikbaar is zonder het dak te betreden. |

- Verwijder dit asbestmateriaal zo snel mogelijk. Volg de toestand goed op.
- Hemelwater dat afspoelt van asbestcement daken of gevels kan asbestdeeltjes bevatten. Gebruik het enkel voor gesloten circuits (bv. spoelen toiletten). Reinig na het vervangen van het dak of de gevel de dakgoten en regenwaterput of -ton om asbesthoudend sediment of slib te verwijderen

- Eenvoudige handelingen: mag via doe-het-zelf of door werknemer(s) met opleidingsattest eenvoudige handelingen  
Asbesthoudende leien één voor één en in hun geheel verwijderen. Niet gooien en geen stortkokers gebruiken. Draag de nodige PBM's (mondmasker ffp3, handschoenen, overschoenen en wegwerpoverall van categorie III en type 5 en 6.)  
toepassing bevind zich buiten gebouw.  
Indien beschadigd mag u enkel verwijderen indien:  
- er niemand anders in de buurt is

Omwille van de oppervlakte en hoogte raden wij aan dit door een dakwerker met opleiding eenvoudige handeling te laten uitvoeren.

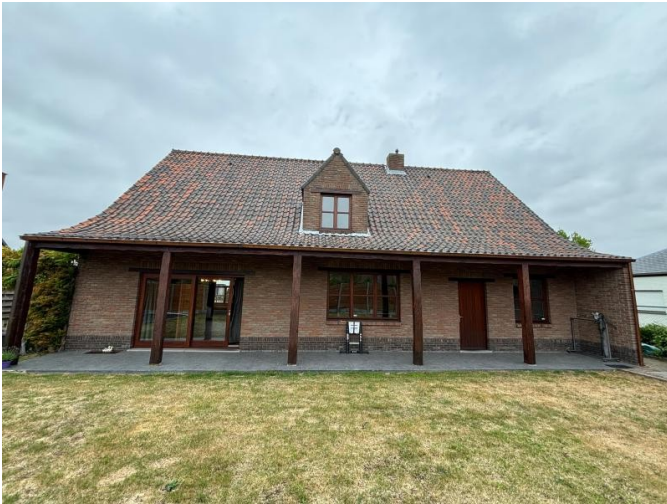
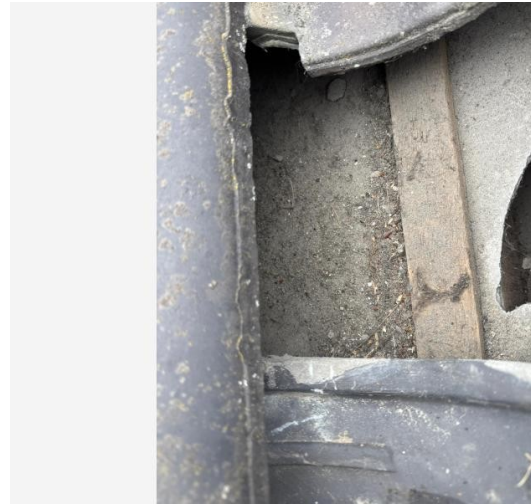
Het asbestmateriaal valt onder de mijlpaal van 2040.

Zorgvuldig beheren

| Eindbeoordeling materiaalrisico | Laag materiaalrisico en/of verlaagde kans op vezelvrijgave |

| Asbestsoort (vezeltype) | Alleen chrysotiel |
| Afschermingsgraad van het gehele materiaal | Geheel of deels (ook) vrij aan de binnenlucht |
| Toestand van het materiaal | Licht beschadigd, licht verweerd. Intact calciumsilicaatmateriaal of categorie III 'gebondenheid' |

| # | Type | Referentie | Resultaat |
|---|---|---|---|
| 2.1 | Puntmonster | M03 | Chrysotiel |

| Beschrijving | Onderdak type menuiserite |

- Zorg voor een veilig beheer. Vermijd het beschadigen van het asbestmateriaal. Controleer de toestand jaarlijks op wijzigingen.
- Zorg voor een veilig beheer en verwijder dit asbestmateriaal wanneer het bij werken eenvoudig bereikbaar wordt. Controleer de toestand jaarlijks op wijzigingen.
- Voer bijkomende staalname(s) uit.

Onze voorkeur gaat naar verwijdering door erkend asbestverwijderaar.

Verwijder daarna de dakpannen. Erna voorzichtig houten draaglatjes en onderdakplaten loswrikken, asbesthoudende platen één voor één en in hun geheel verwijderen. Niet gooien en geen stortkokers gebruiken.

Omwille van de omvang van de werken, groot dak, hoogte enzovoort raden wij steeds aan om dit te laten uitvoeren door een dakwerker of aannemer met basisopleiding asbest.

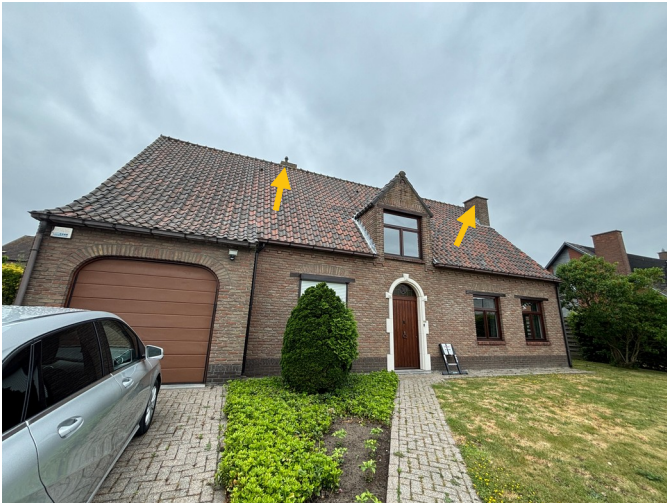
Situeringfoto

**Reden:** Het te onderzoeken materiaal situeert zich hoger dan 3,50 m te rekenen vanaf een veilige ondergrond

**Uitleg van de asbestdeskundige:** Het rookgaskanaal is niet beoordeeld. Aan de binnenzijde is de kachel/ cv ketel aangesloten. Aan de buitenzijde is het hoger dan 3,5 meter om de schoorsteen te inspecteren. Het is niet zichtbaar of er een asbestverdacht rookgaskanaal aanwezig is in de schoorsteen. Conform ons inspectieprotocol mogen wij een beperking inroepen voor hoogtes hoger dan 3,5 m. Indien men dit wil laten onderzoeken, dient er een nieuwe afspraak gemaakt te worden en moet er een hoogtewerker voorzien worden, evenals iemand die bevoegd is om deze te bedienen en eventueel een techniek die de al dan niet aanwezige schouwhoed kan afnemen en weer terugplaatsen.

| (Asbest)materiaal | Rookgaskanaal |
| Karakterisatie | Asbest (verdacht) |

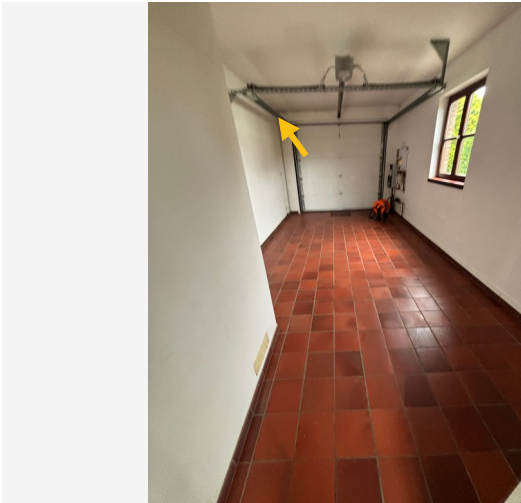
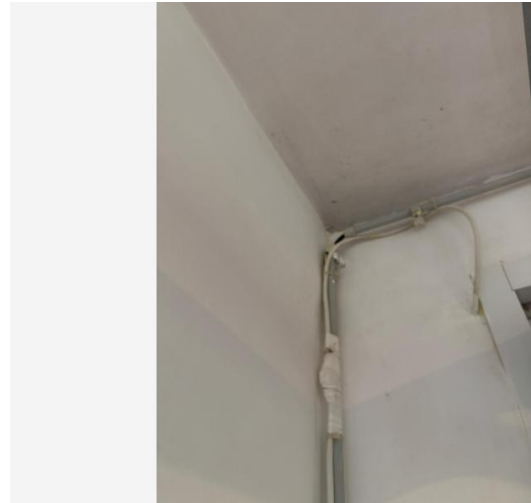
## Fiche 6: Pleisterwerk plafonds

Geen asbest

| # | Type | Referentie | Resultaat |
|---|---|---|---|
| 6.1 | Mengmonster | M02 | Geen asbest |

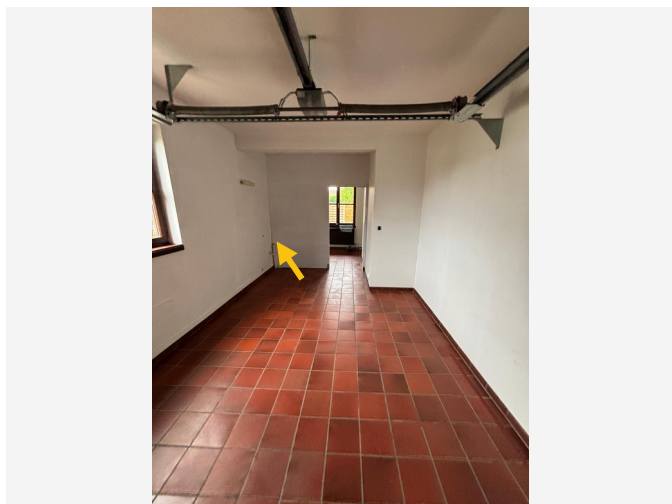
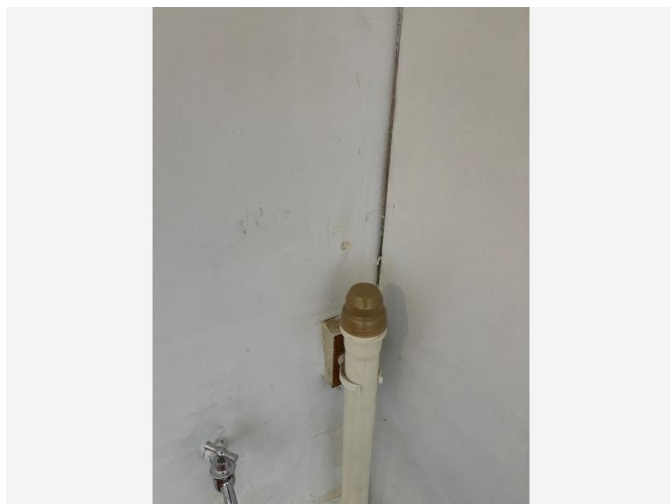
## Fiche 7: Pleisterwerk muren

Geen asbest

| # | Type | Referentie | Resultaat |
|---|---|---|---|
| 7.1 | Mengmonster | M01 | Geen asbest |
