# Asbestinventarisatetest

Kruisboogstraat 12, 3111 Rotselaar

Attestnummer : 20250806-000253.000

Uitgegeven op : 06.08.2025

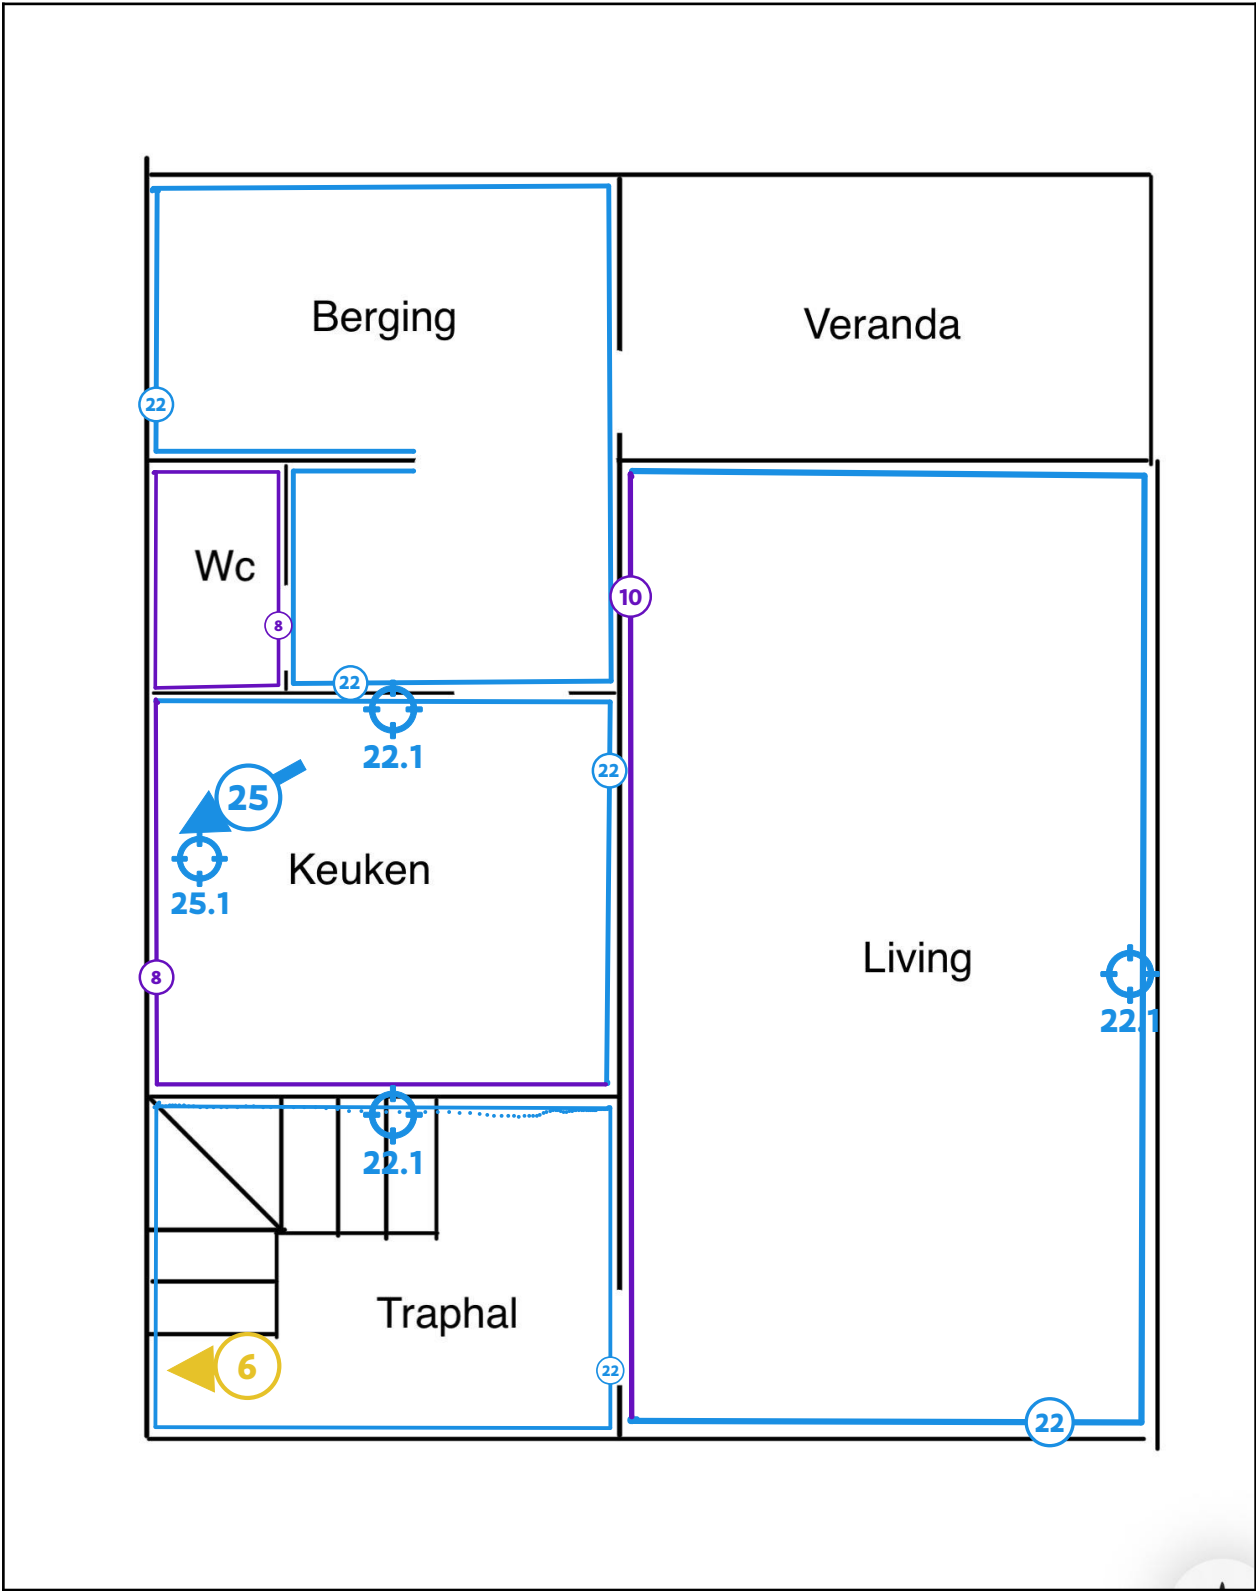
# Plan 1.1: Gelijkvloers

| 6. Bakeliet meter- en zekering kast | Asbestmateriaal | Zorgvuldig beheren |

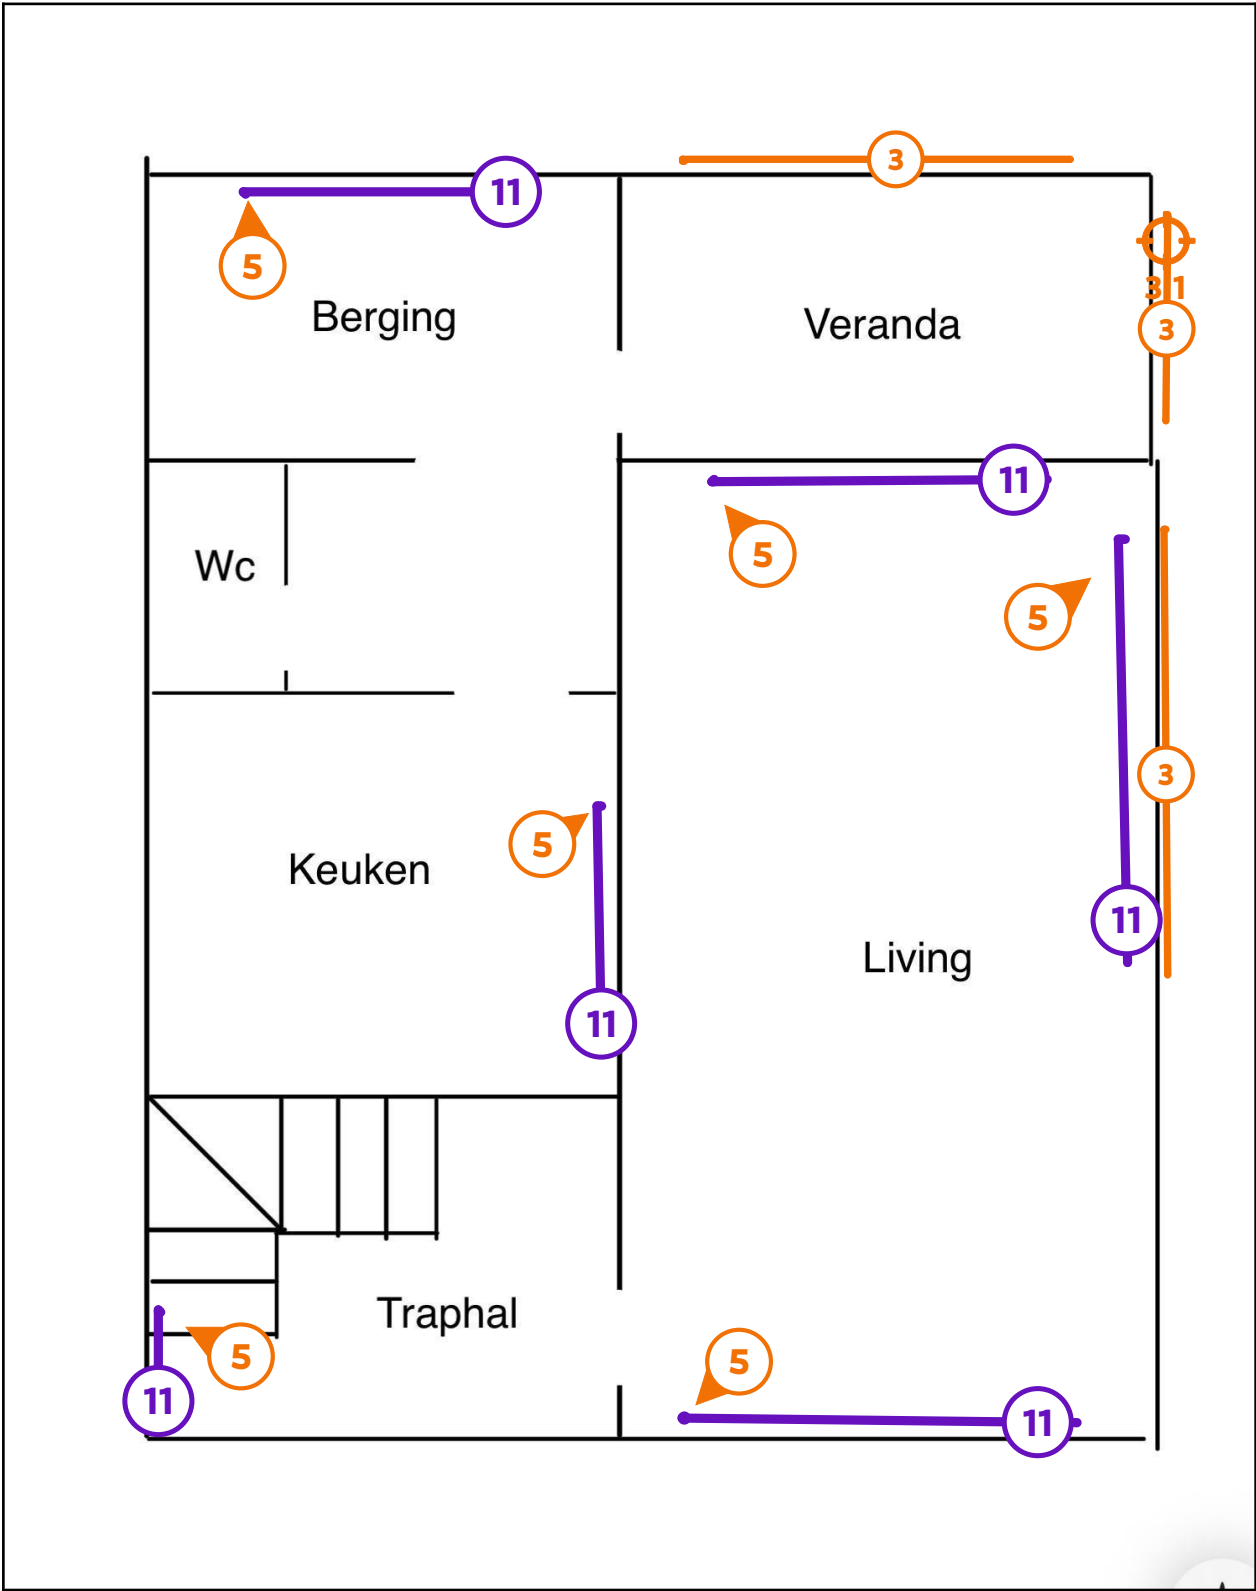
# Plan 1.4: Gelijkvloers

| 3. Mastiek/kit tussen muur en profiel buiten woning | Asbestmateriaal | <a href="#">Verwijderen</a> |
| 5. Radiatoren - Knoppen | Asbestmateriaal | <a href="#">Verwijderen</a> |

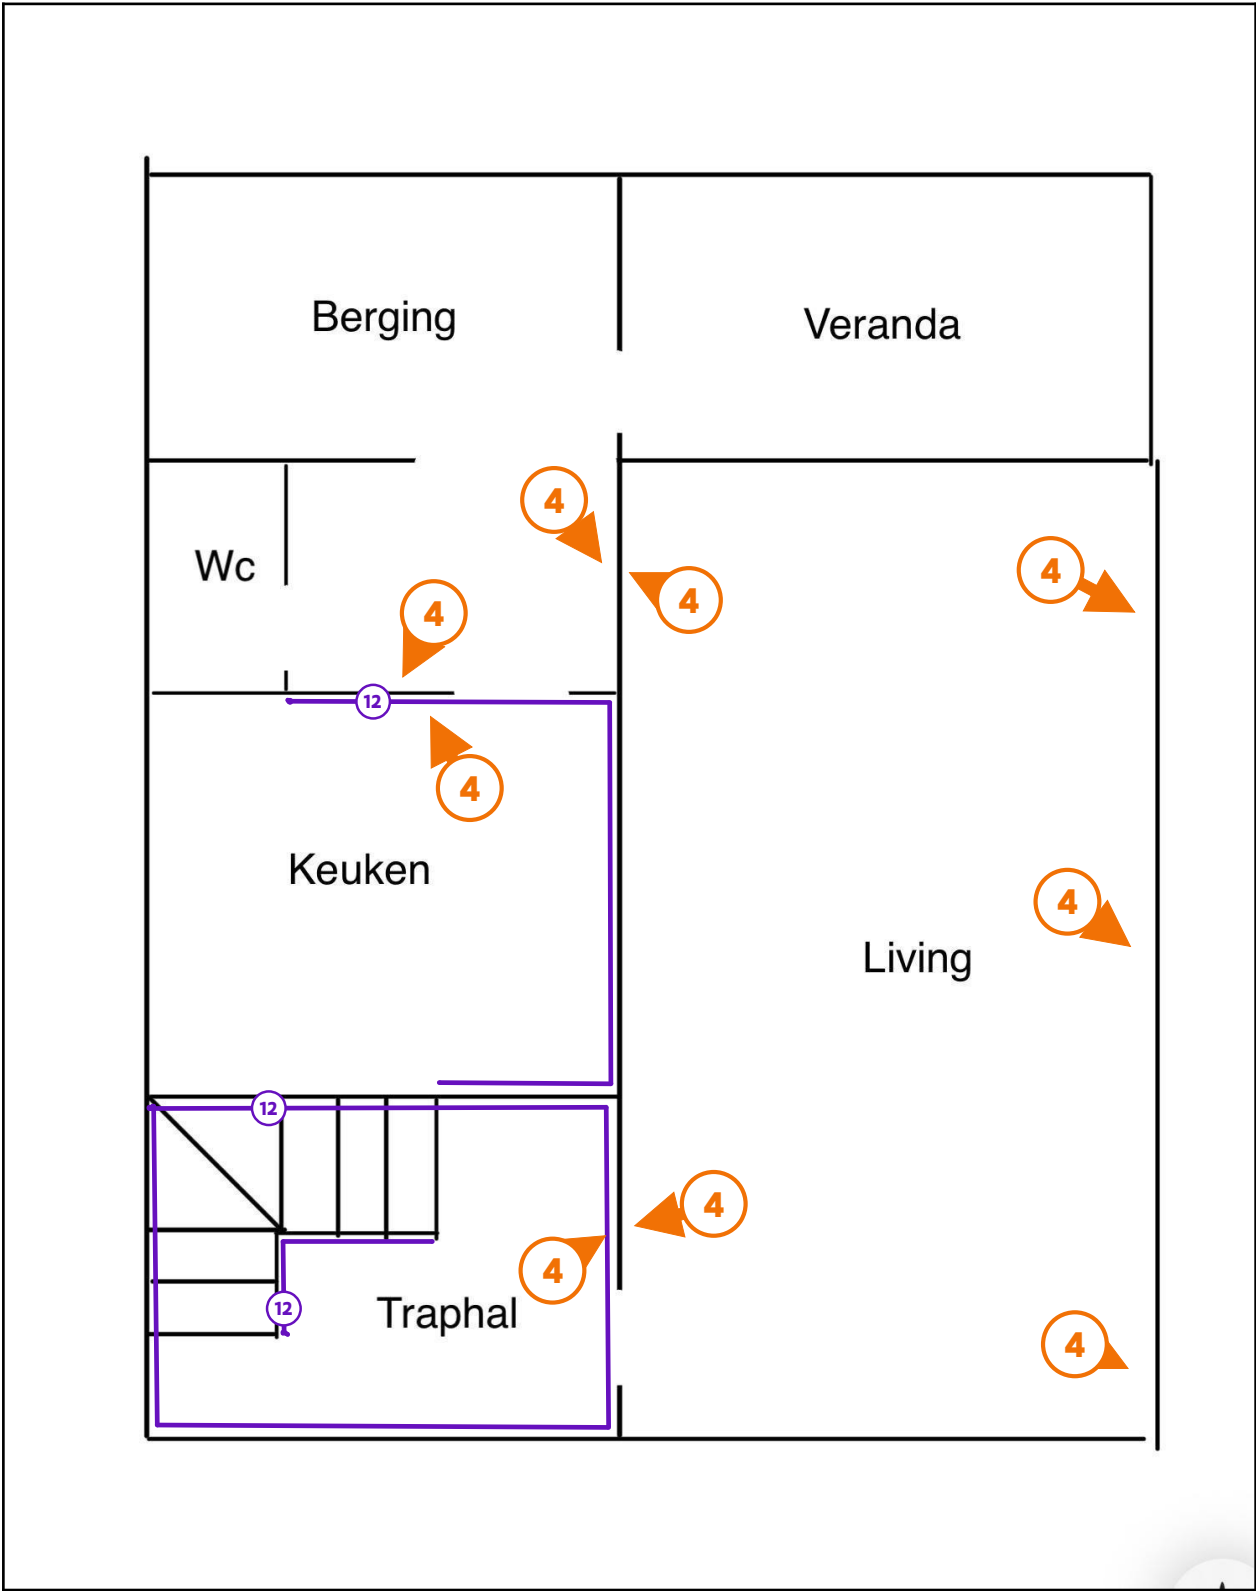
# Plan 1.5: Gelijkvloers

| 4. Bakeliet - Stopcontacten & schakelaars (binnen) | Asbestmateriaal | Verwijderen |

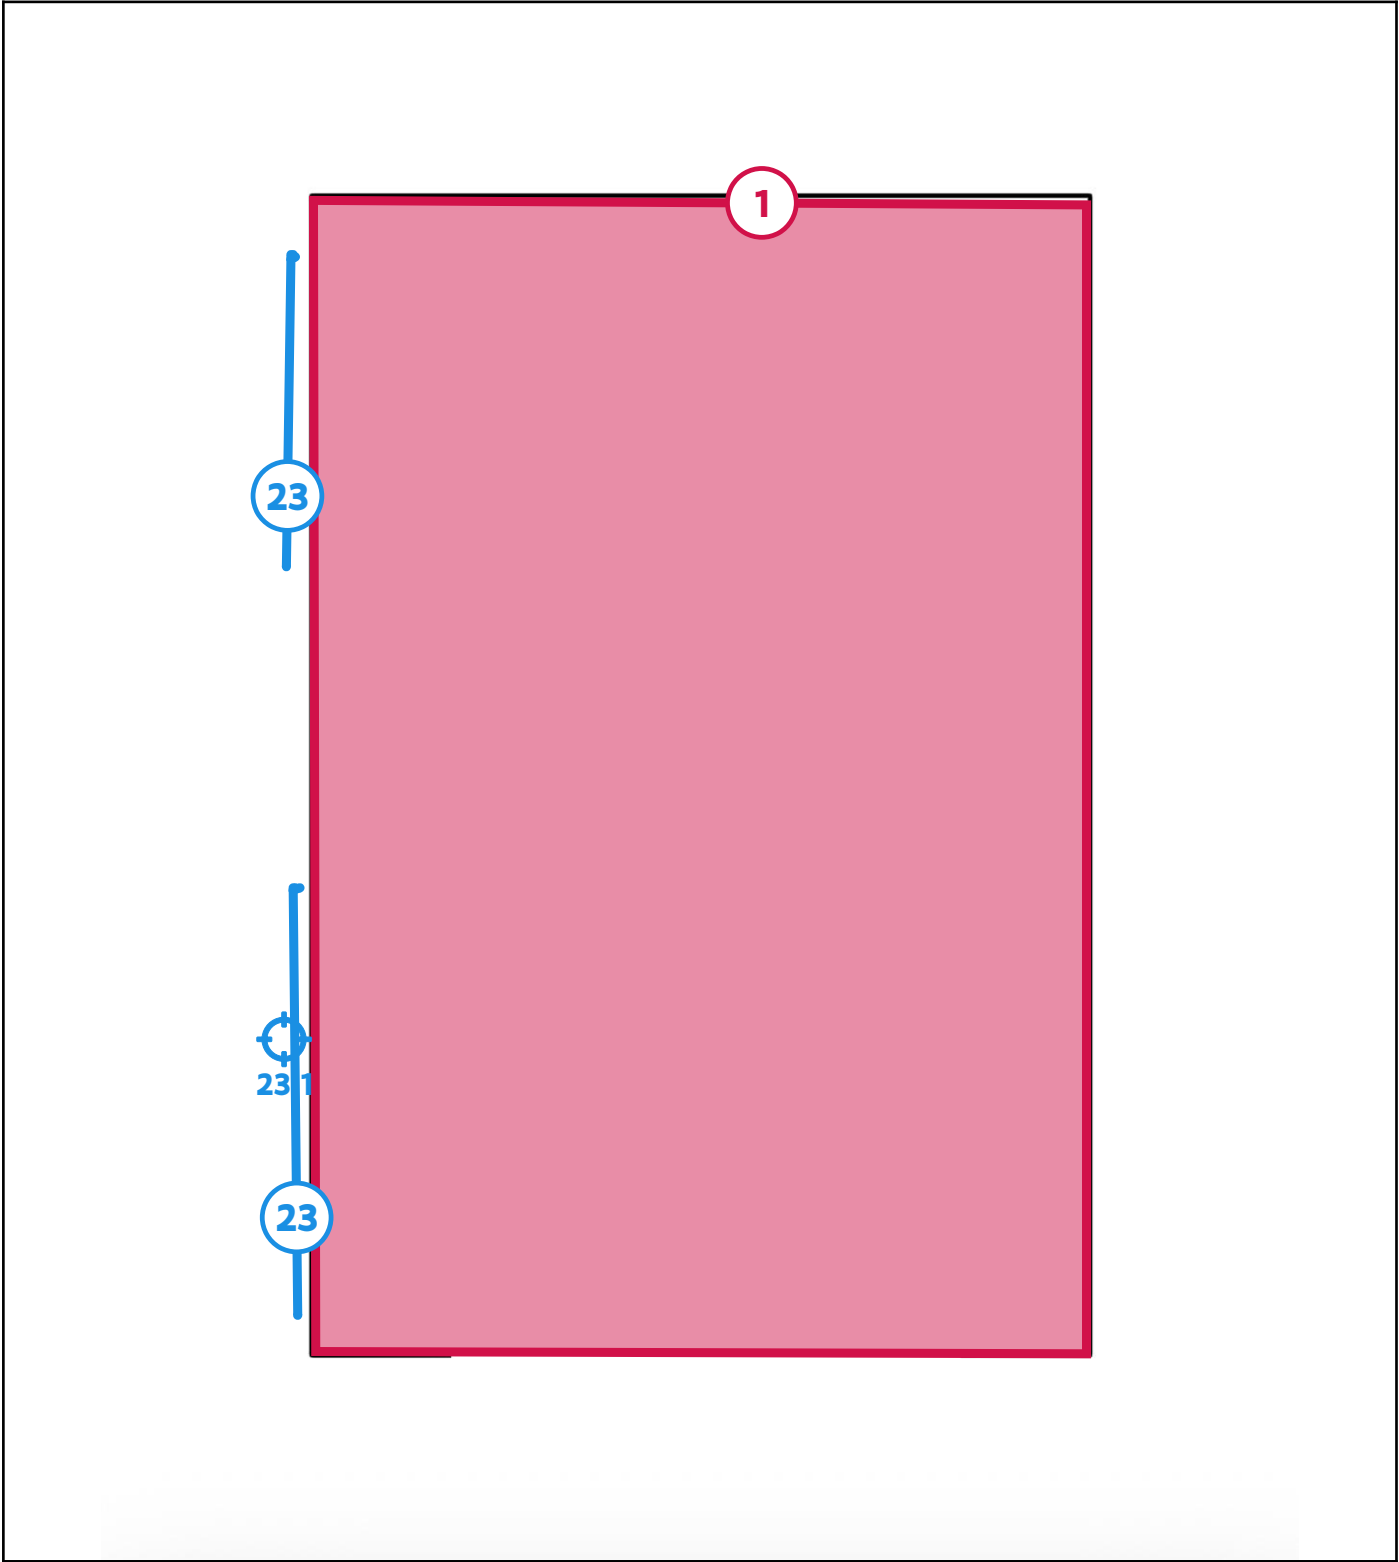
# Plan 2.1: Garage

| 1. dakbedekking - golfplaten garage | Asbestmateriaal | Dringend verwijderen |

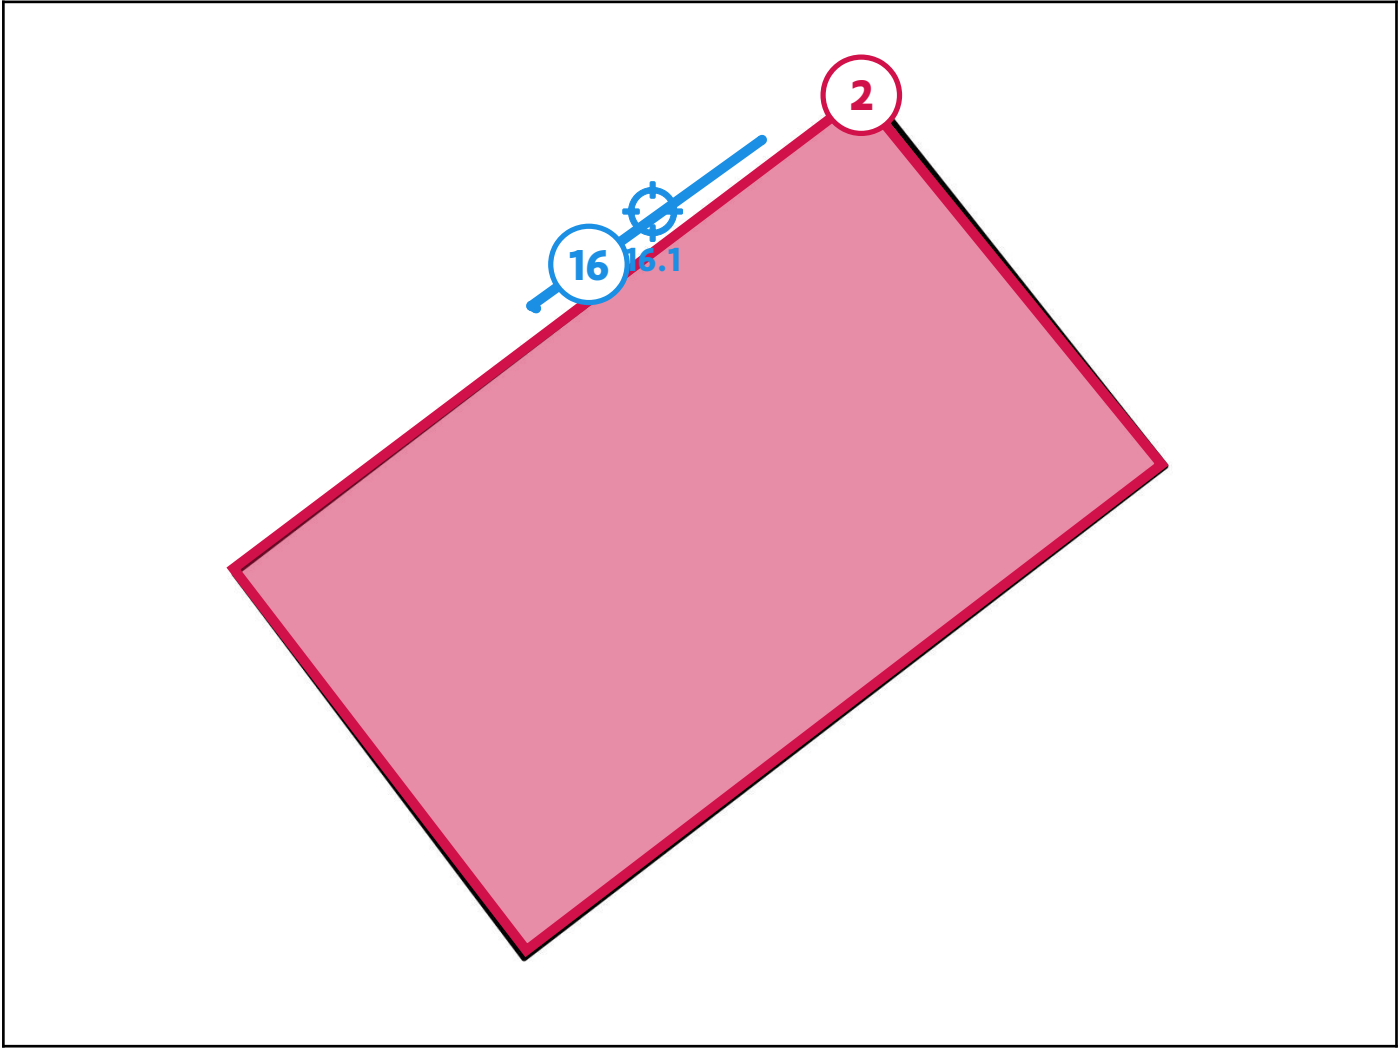
# Plan 4.1: Tuinhuis plan

| Beschrijving | Type | Actie |
|---|---|---|
| 2. dakbedekking - golfplaten tuinhuis | Asbestmateriaal | Dringend verwijderen |

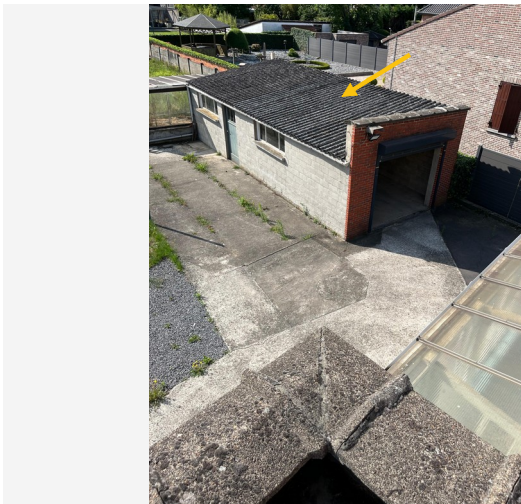
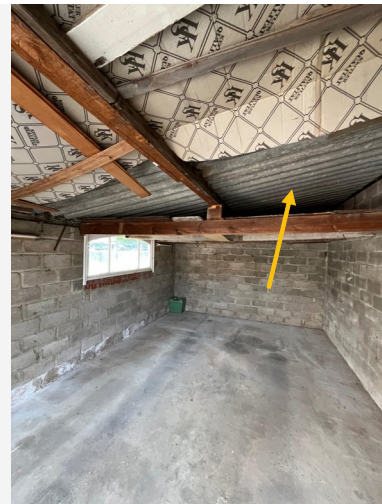
| Fiche 1: dakbedekking - golfplaten garage..... | 35 |

| Eindbeoordeling materiaalrisico | Hoog materiaalrisico en/of hoge kans op vezelvrijgave |

| Gebondenheid | Categorie 1: hechtgebonden in oorsprong |
| Asbestsoort (vezeltype) | Crocidoliet aanwezig |
| Afschermingsgraad van het gehele materiaal | Geheel of deels (ook) vrij aan de binnenlucht |
| Toestand van het materiaal | Matig beschadigd, matig verweerd |

| Beschrijving | dakbedekking - golfplaten garage |
| Hoeveelheid (oppervlakte - aantal) | <ul style="list-style-type: none"><li>• 40,00 m<sup>2</sup> - 1 stuk</li></ul> |

**Dringend verwijderen**

- Verwijder dit asbestmateriaal zo snel mogelijk. Volg de toestand goed op.
- Hemelwater dat afspoelt van asbestcement daken of gevels kan asbestdeeltjes bevatten. Gebruik het enkel voor gesloten circuits (bv. spoelen toiletten). Reinig na het vervangen van het dak of de gevel de dakgoten en regenwaterput of -ton om asbesthoudend sediment of slib te verwijderen

- Eenvoudige handelingen: mag via doe-het-zelf of door werknemer(s) met opleidingsattest eenvoudige handelingen  
Bij het uitvoeren van eenvoudige handelingen, zoals toegestaan via doe-het-zelfmethoden of door werknemers met een opleidingsattest, is het gebruik van de juiste persoonlijke beschermingsmiddelen (PBM's) verplicht om blootstelling aan asbestvezels te voorkomen. Wij adviseren echter om asbest te laten verwijderen door een werknemer met opleidingscertificaat. Maar het is ook toegestaan via de doe-het-zelfmethode, mits de juiste voorzorgsmaatregelen en PBM's in acht worden genomen. De te gebruiken PBM's zijn:
  - FFP3-mondmasker of halfgelaatsmasker met P3 filter

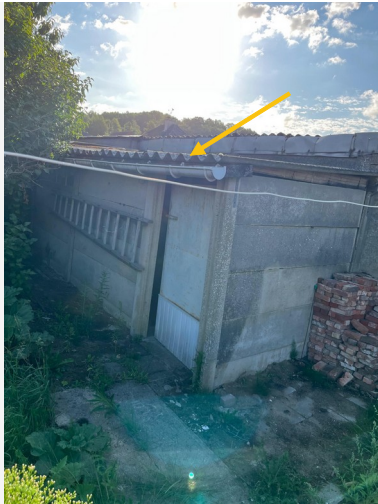
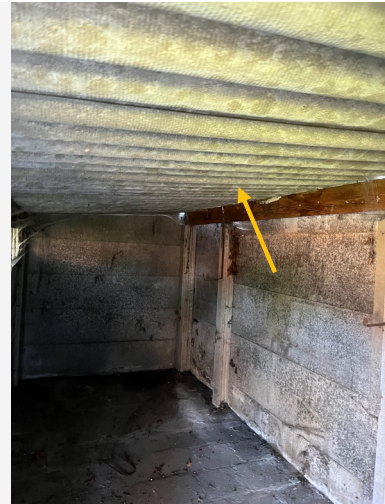
| Fiche 2: dakbedekking - golfplaten tuinhuis..... | 38 |

| Eindbeoordeling materiaalrisico | Hoog materiaalrisico en/of hoge kans op vezelvrijgave |

| Gebondenheid | Categorie 1: hechtgebonden in oorsprong |
| Asbestsoort (vezeltype) | Crocidoliet aanwezig |
| Afschermingsgraad van het gehele materiaal | Geheel of deels (ook) vrij aan de binnenlucht |
| Toestand van het materiaal | Matig beschadigd, matig verweerd |

| Beschrijving | dakbedekking - golfplaten tuinhuis |
| Hoeveelheid (oppervlakte - aantal) | • 16,00 m <sup>2</sup> - 1 stuk |

**Dringend verwijderen**

- Verwijder dit asbestmateriaal zo snel mogelijk. Volg de toestand goed op.
- Hemelwater dat afspoelt van asbestcement daken of gevels kan asbestdeeltjes bevatten. Gebruik het enkel voor gesloten circuits (bv. spoelen toiletten). Reinig na het vervangen van het dak of de gevel de dakgoten en regenwaterput of -ton om asbesthoudend sediment of slib te verwijderen

- Eenvoudige handelingen: mag via doe-het-zelf of door werknemer(s) met opleidingsattest eenvoudige handelingen  
Bij het uitvoeren van eenvoudige handelingen, zoals toegestaan via doe-het-zelfmethoden of door werknemers met een opleidingsattest, is het gebruik van de juiste persoonlijke beschermingsmiddelen (PBM's) verplicht om blootstelling aan asbestvezels te voorkomen. Wij adviseren echter om asbest te laten verwijderen door een werknemer met opleidingscertificaat. Maar het is ook toegestaan via de doe-het-zelfmethode, mits de juiste voorzorgsmaatregelen en PBM's in acht worden genomen. De te gebruiken PBM's zijn:
  - FFP3-mondmasker of halfgelaatsmasker met P3 filter

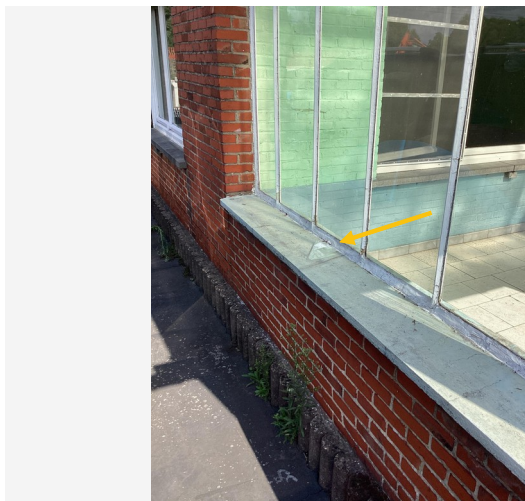
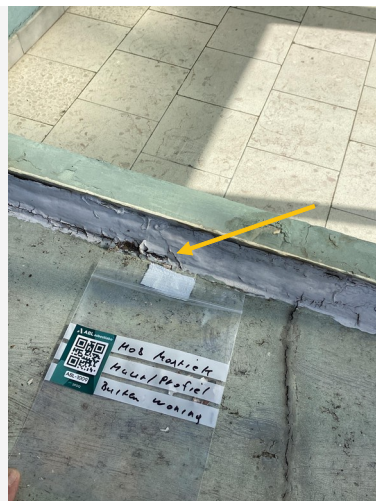
## Fiche 3: Mastiek/kit tussen muur en profiel buiten woning

Asbestmateriaal

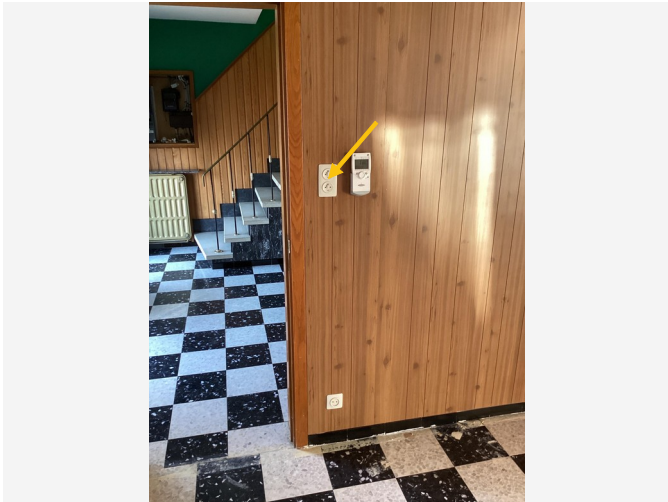
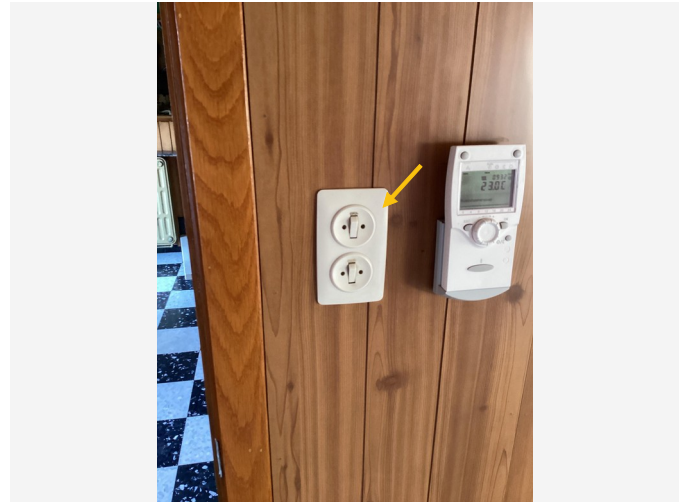
## Fiche 4: Bakeliet – Stopcontacten & schakelaars (binnen)

Asbestmateriaal

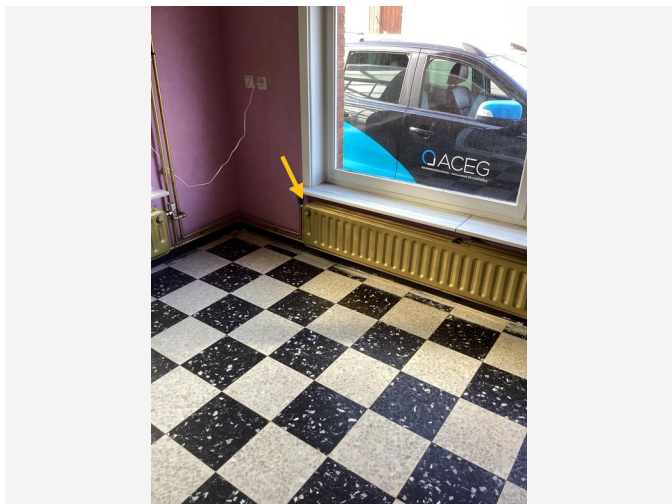
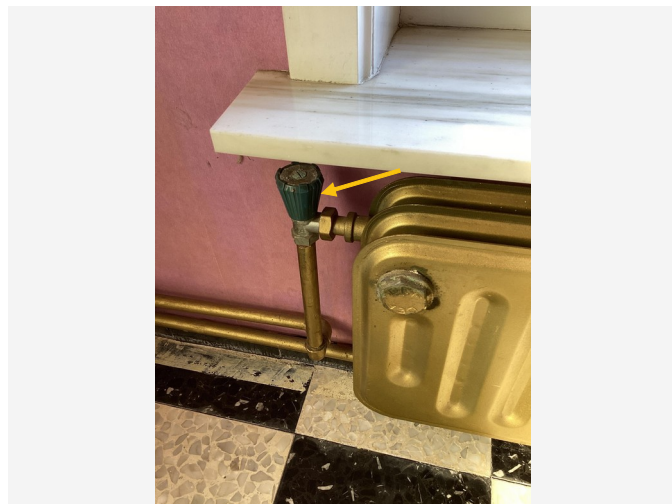
| Fiche 5: Radiatoren - Knoppen..... | 47 |

| Opmerking | De genoteerde hoeveelheid betreft een schatting. |

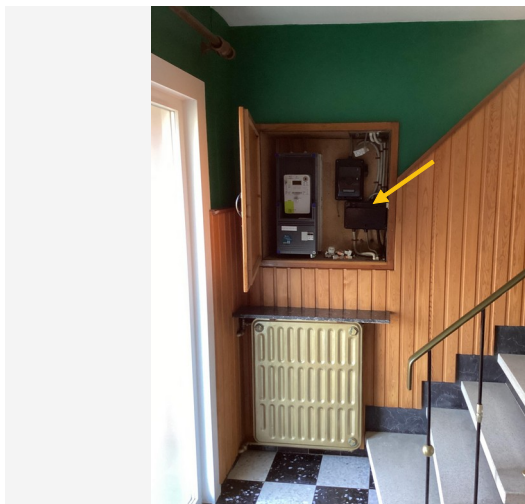
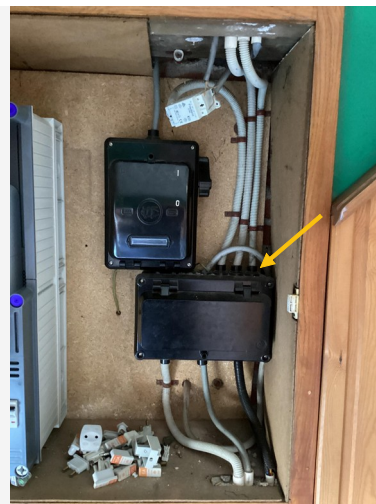
| Fiche 6: Bakeliet meter- en zekering kast..... | 50 |

| Opmerking | De meterkast hoort toe aan de nutsmaatschappij en dient door hen vervangen/verwijderd te worden. |
