# Asbestinventarisat attest

D. Coppensstraat 15, 2620 Hemiksem

Attestnummer : **20251019-000011.000**

Uitgegeven op : **19.10.2025**

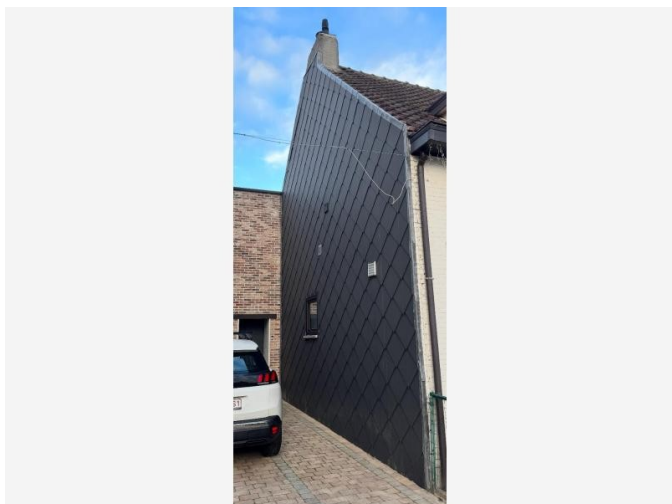
Vrije foto

Het aanburend huis rechts heeft donkere leien aan de linkergevel; hoewel deze nieuw lijken te zijn kan er geen uitspraak gemaakt worden over de asbesthoudendheid ervan; valt niet binnen het inspectiegebied van dit asbest attest

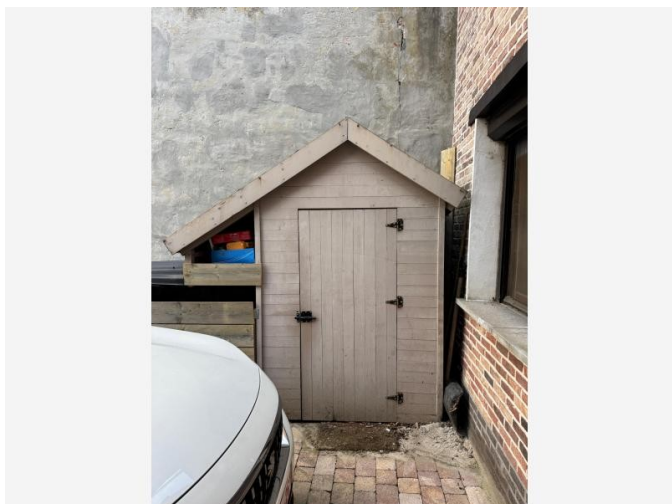
Vrije foto

Geen asbestverdachte toepassingen aangetroffen in of rond het fietsberging

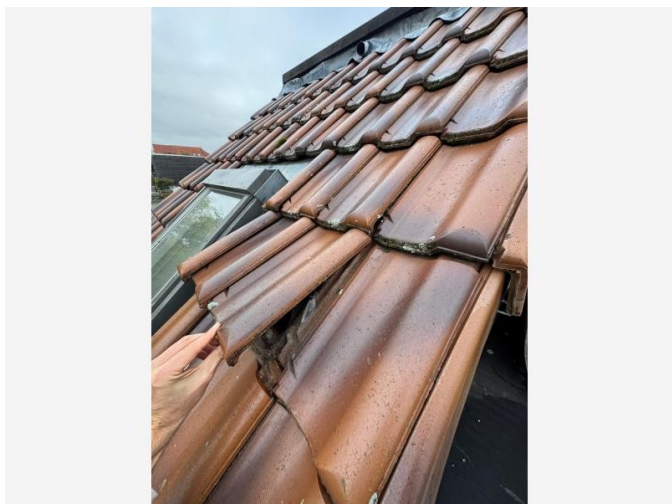
Vrije foto

Geen onderdak aangetroffen onder het klein deel schuin dak

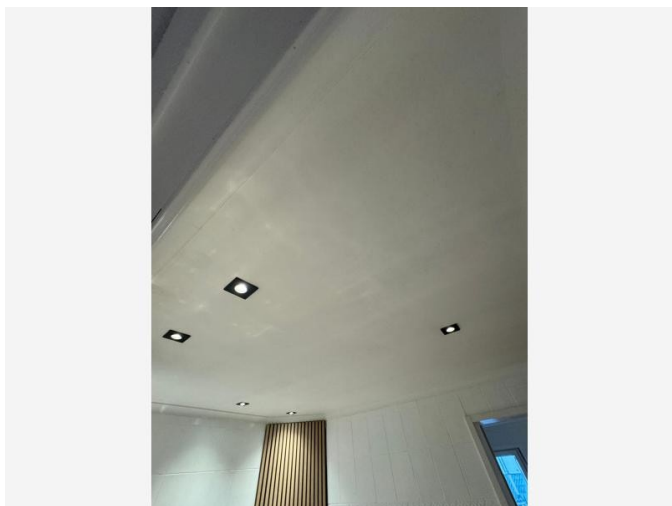
Vrije foto

Overall valse niet-asbestverdachte (gyproc)plafonds aangetroffen in de woning; geen massief pleisterwerk

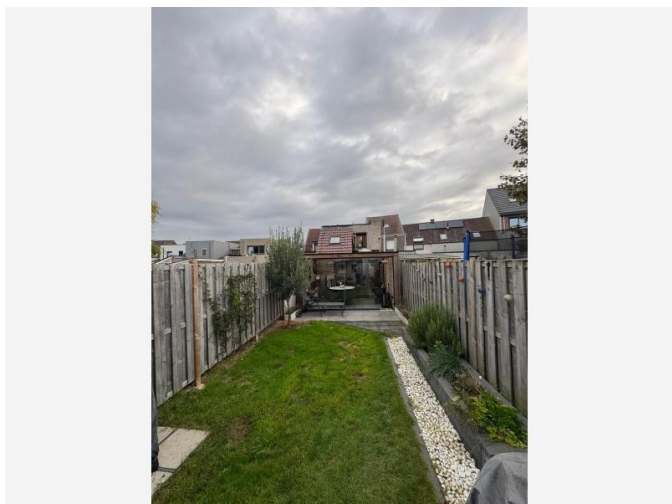
Vrije foto

Geen asbestverdachte toepassingen aangetroffen in of rond de tuin

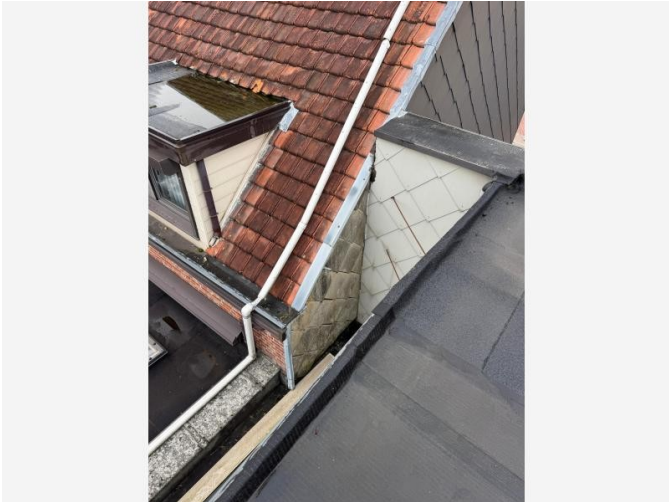
## Fiche 7: Leien gevel aanburend huis (rechts) – achteraan

Het aanburend huis rechts heeft asbestverdachte leien aan de linkergevel achteraan (zichtbaar vanop het dak); valt niet binnen het inspectiegebied van dit asbest attest

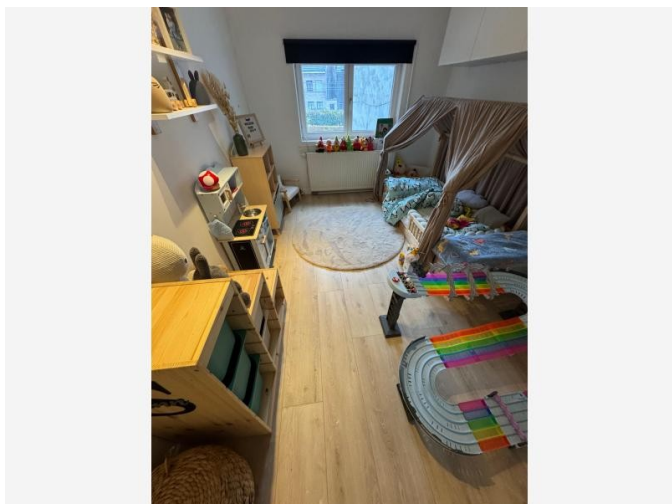
Vrije foto

Hoewel overal nieuwe vloeren, mogelijks nog oude onderliggende vloerlagen waar geen uitspraak mogelijk over is zonder destructieve staalname (niet in kader van dit asbest attest)

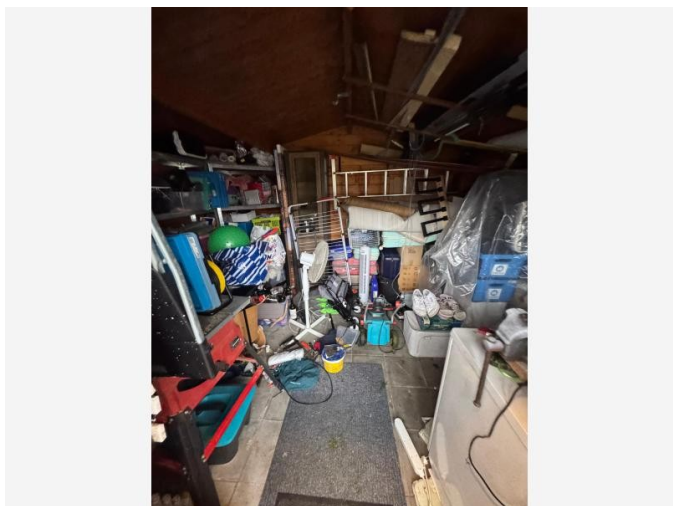
Vrije foto

Geen asbestverdachte toepassingen aangetroffen in of rond het tuinhuis

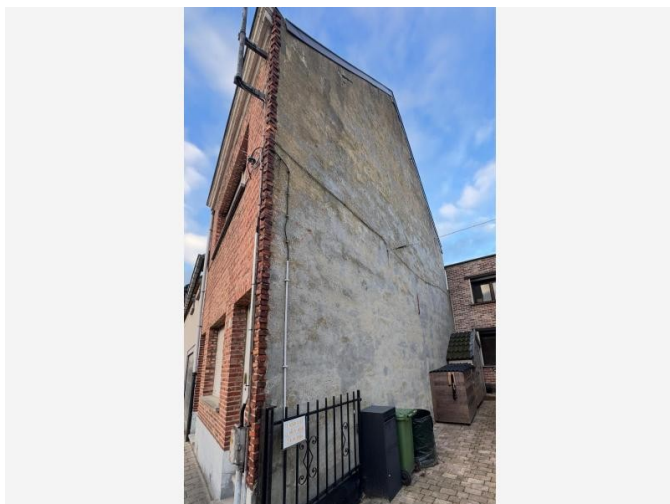
Vrije foto

Het aanburend huis links heeft cementering aan de rechtergevel; valt niet binnen het inspectiegebied van dit asbest attest zodoende niet opgenomen in dit asbest attest

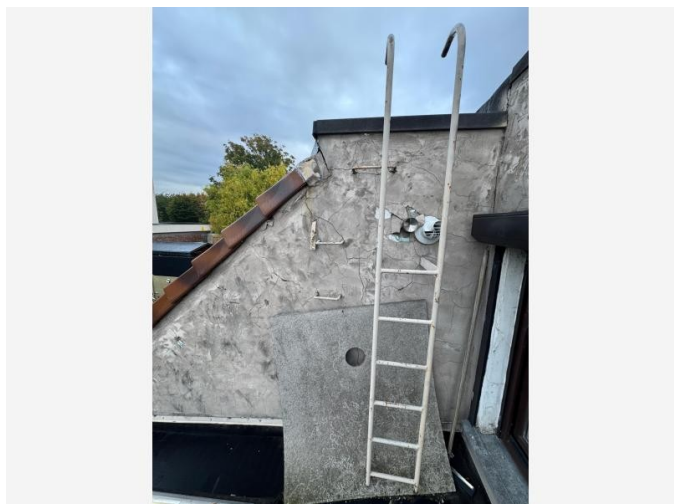
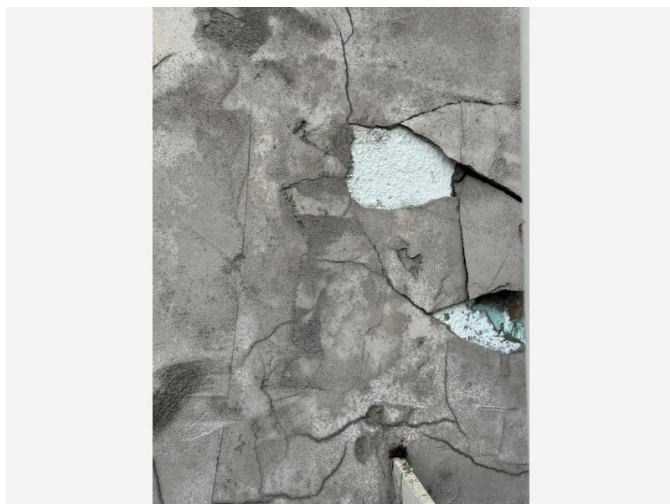
## Fiche 11: Cementering tussengevel

Geen asbest

| # | Type | Referentie | Resultaat |
|---|---|---|---|
| 11.1 | Mengmonster | #4 Cementering tussengevel | Geen asbest |

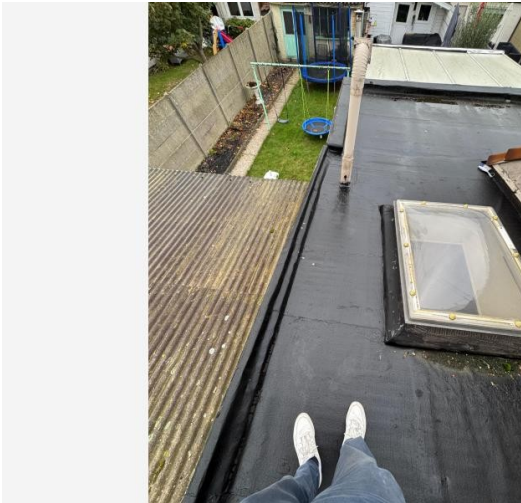
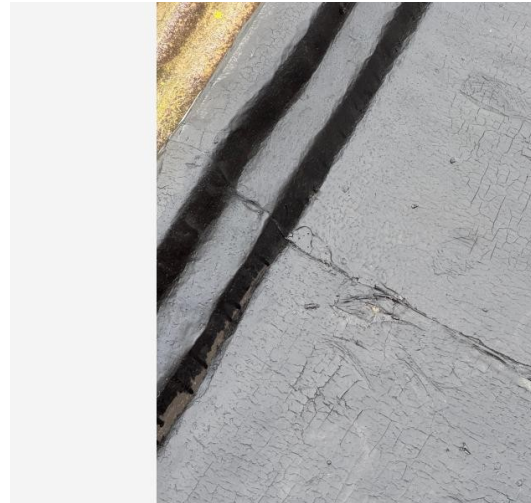
## Fiche 12: Bitumen/teer laag plat dak

Geen asbest

| # | Type | Referentie | Resultaat |
|---|---|---|---|
| 12.1 | Puntmonster | #2 Bitumen/teer plat dak | Geen asbest |

| Opmerking | Eerder een teer-laag dan roofing; niet volledige dakbedekking, slechts een deel; rest van lage platte dak betreft EPDM; geen uitspraak mogelijk over eventuele oude onderliggende dakbedekkingslagen |

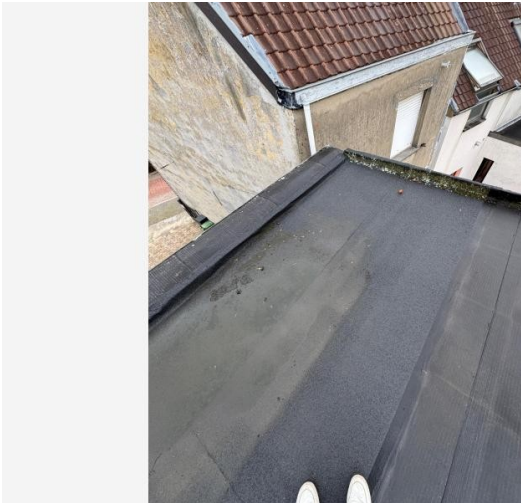
## Fiche 13: Roofing hoog plat dak

Geen asbest

| # | Type | Referentie | Resultaat |
|---|---|---|---|
| 13.1 | Puntmonster | #3 Roofing hoog plat dak | Geen asbest |

| Opmerking | Slechts een strook van het hoge platte dak betreft roofing, rest is EPDM; tevens representatief voor het stukje lager dak dat niet veilig toegankelijk is; geen uitspraak mogelijk over eventuele oude onderliggende dakbedekkingslagen |

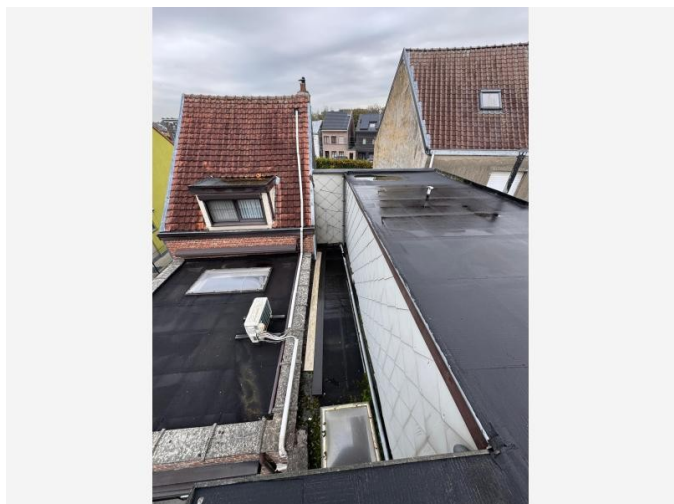
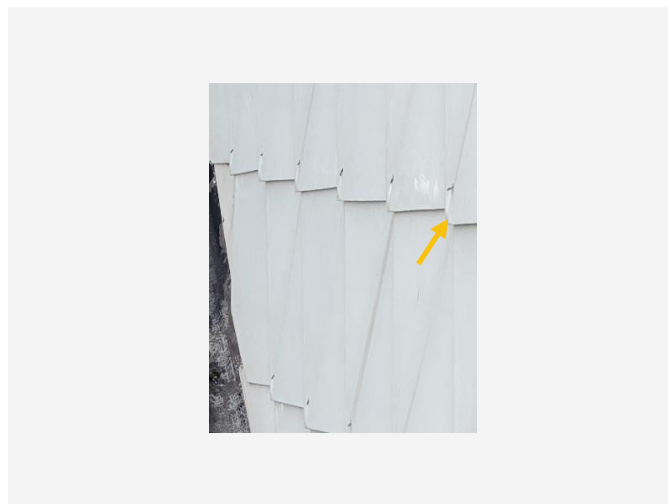
Geen asbest

| # | Type | Referentie | Resultaat |
|---|---|---|---|
| 14.1 | Puntmonster | #5 Lei | Geen asbest |

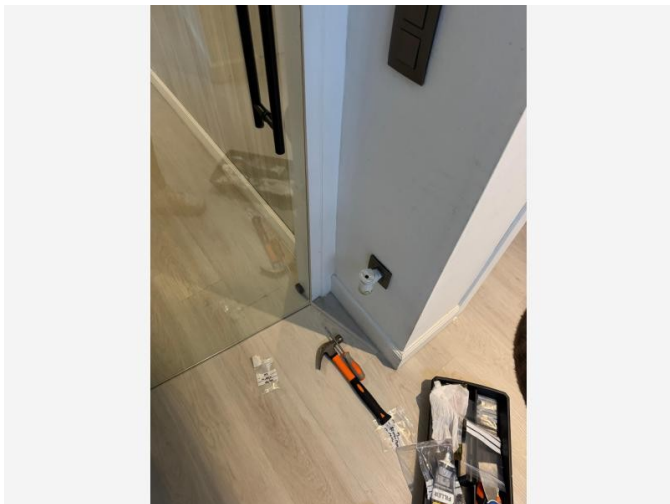
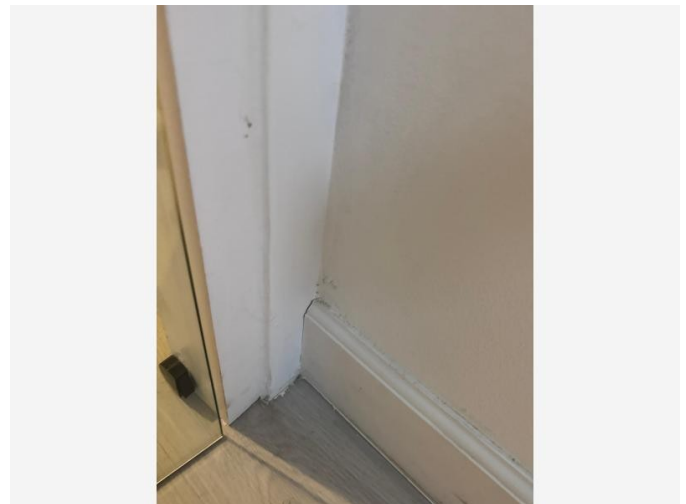
Geen asbest

| # | Type | Referentie | Resultaat |
|---|---|---|---|
| 15.1 | Mengmonster | #1 Pleisterwerk muren | Geen asbest |

| Opmerking | Beperkt op 2 monsters in de hal op het gelijkvloers gezien overige muren valse wanden betreft |
