# Asbestinventarisatetest

Binnenpad 19, 2040 Antwerpen

Attestnummer : **20250220-000565.000**

Uitgegeven op : **20.02.2025**

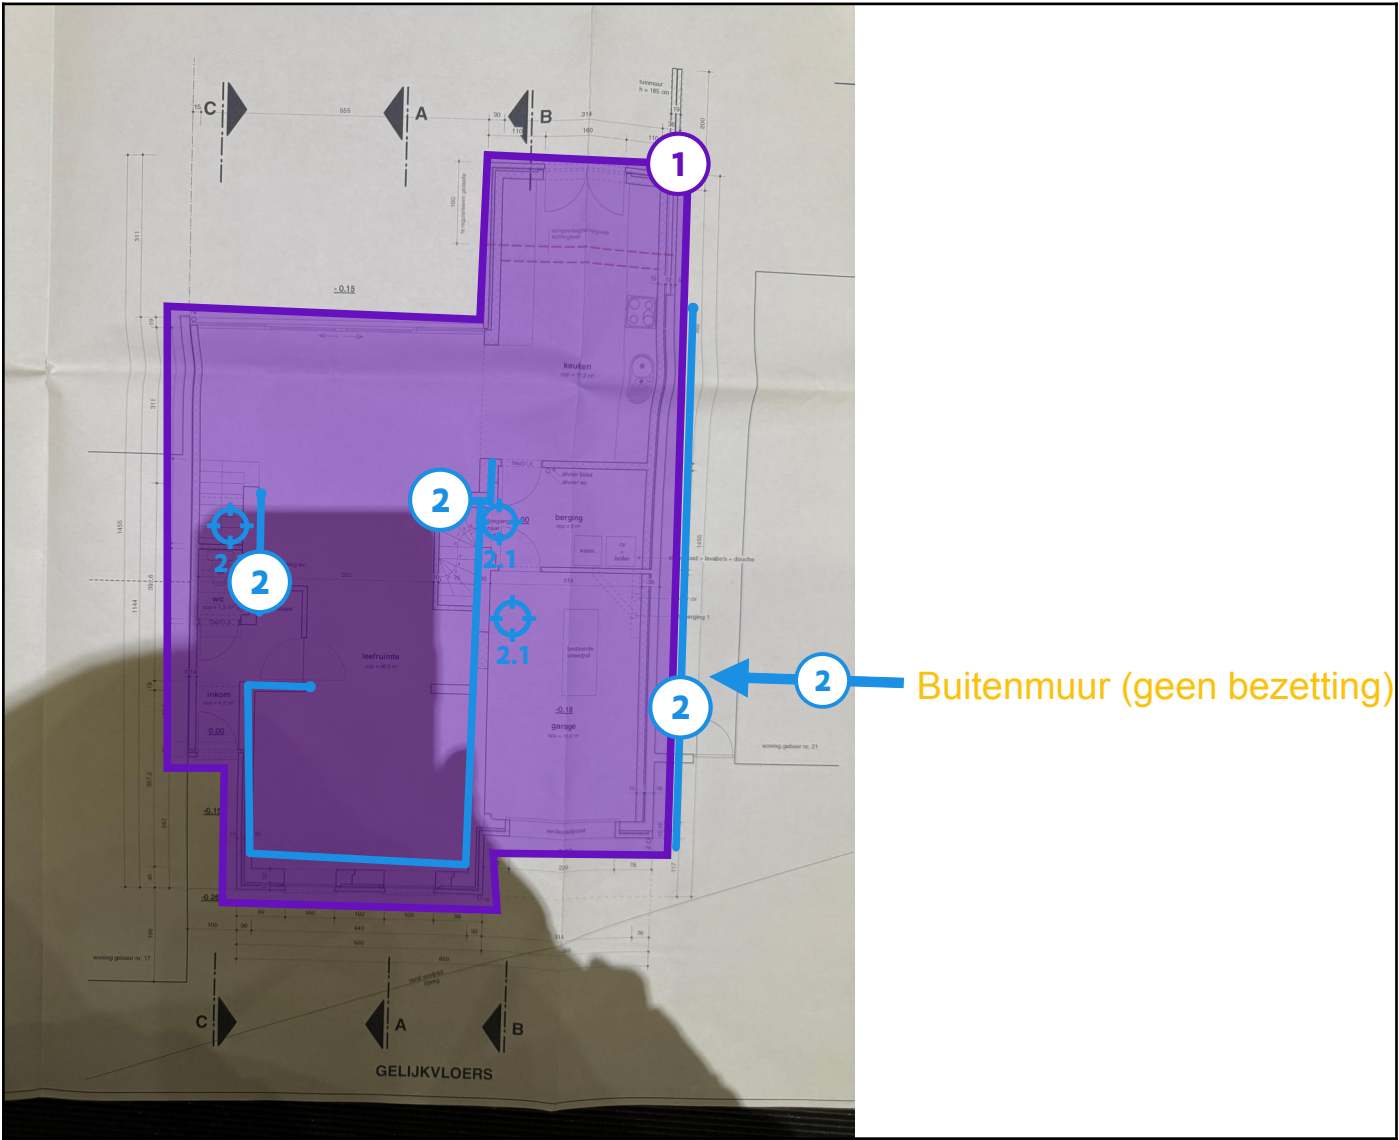
# Plan 1.2: Gelijkvloers

| Beschrijving | Type | Actie |
|---|---|---|
| 1. Totaal renovatie | Advies | - |
| 2. Pleisterwerk - muren | Geen asbest | - |
| 2.1 Code: 140225001 | Mengmonster | - |

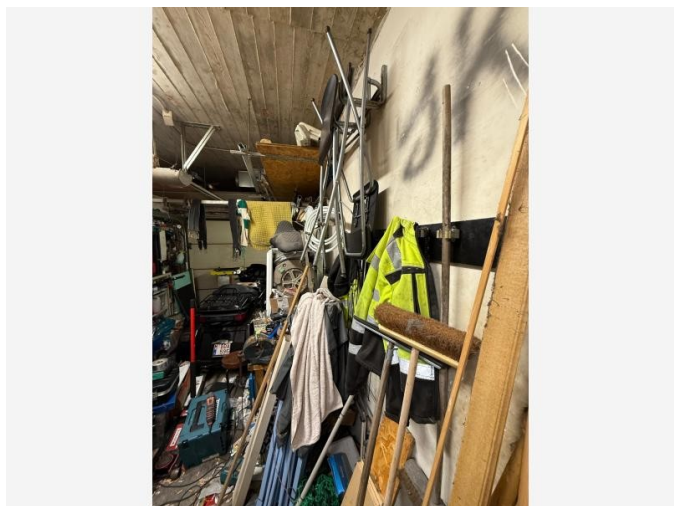
Overzichtsfoto

## Fiche 2: Pleisterwerk - muren

Geen asbest
