# Asbestinventarisatattest

Kieldrechtsebaan 27, 9130 Beveren-Kruibeke-Zwijndrecht

Attestnummer : 20251030-000082.000

Uitgegeven op : 30.10.2025

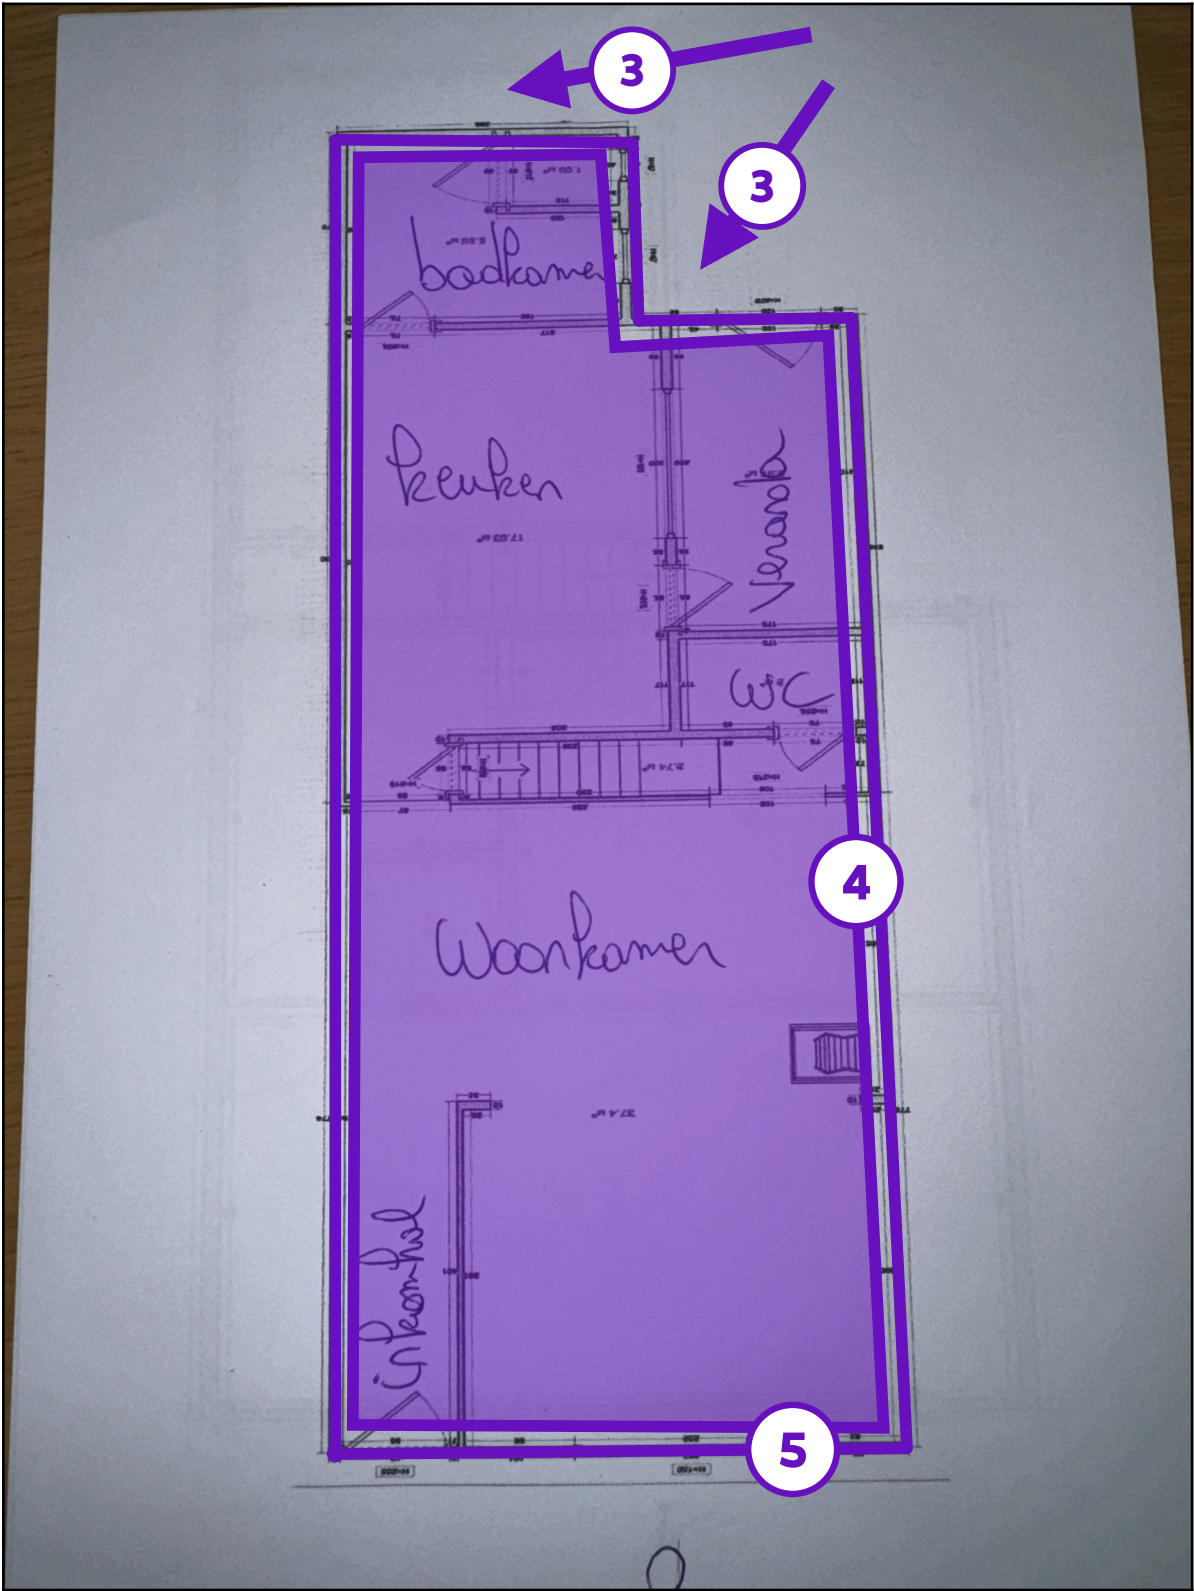
# Plan 1.2: Gelijkvloers

| 3. Nieuwe crepi | Advies | - |
| 4. Gyproc plafondplaten | Advies | - |
| 5. Alle wanden afgekapd en opnieuw bepleisterd | Advies | - |

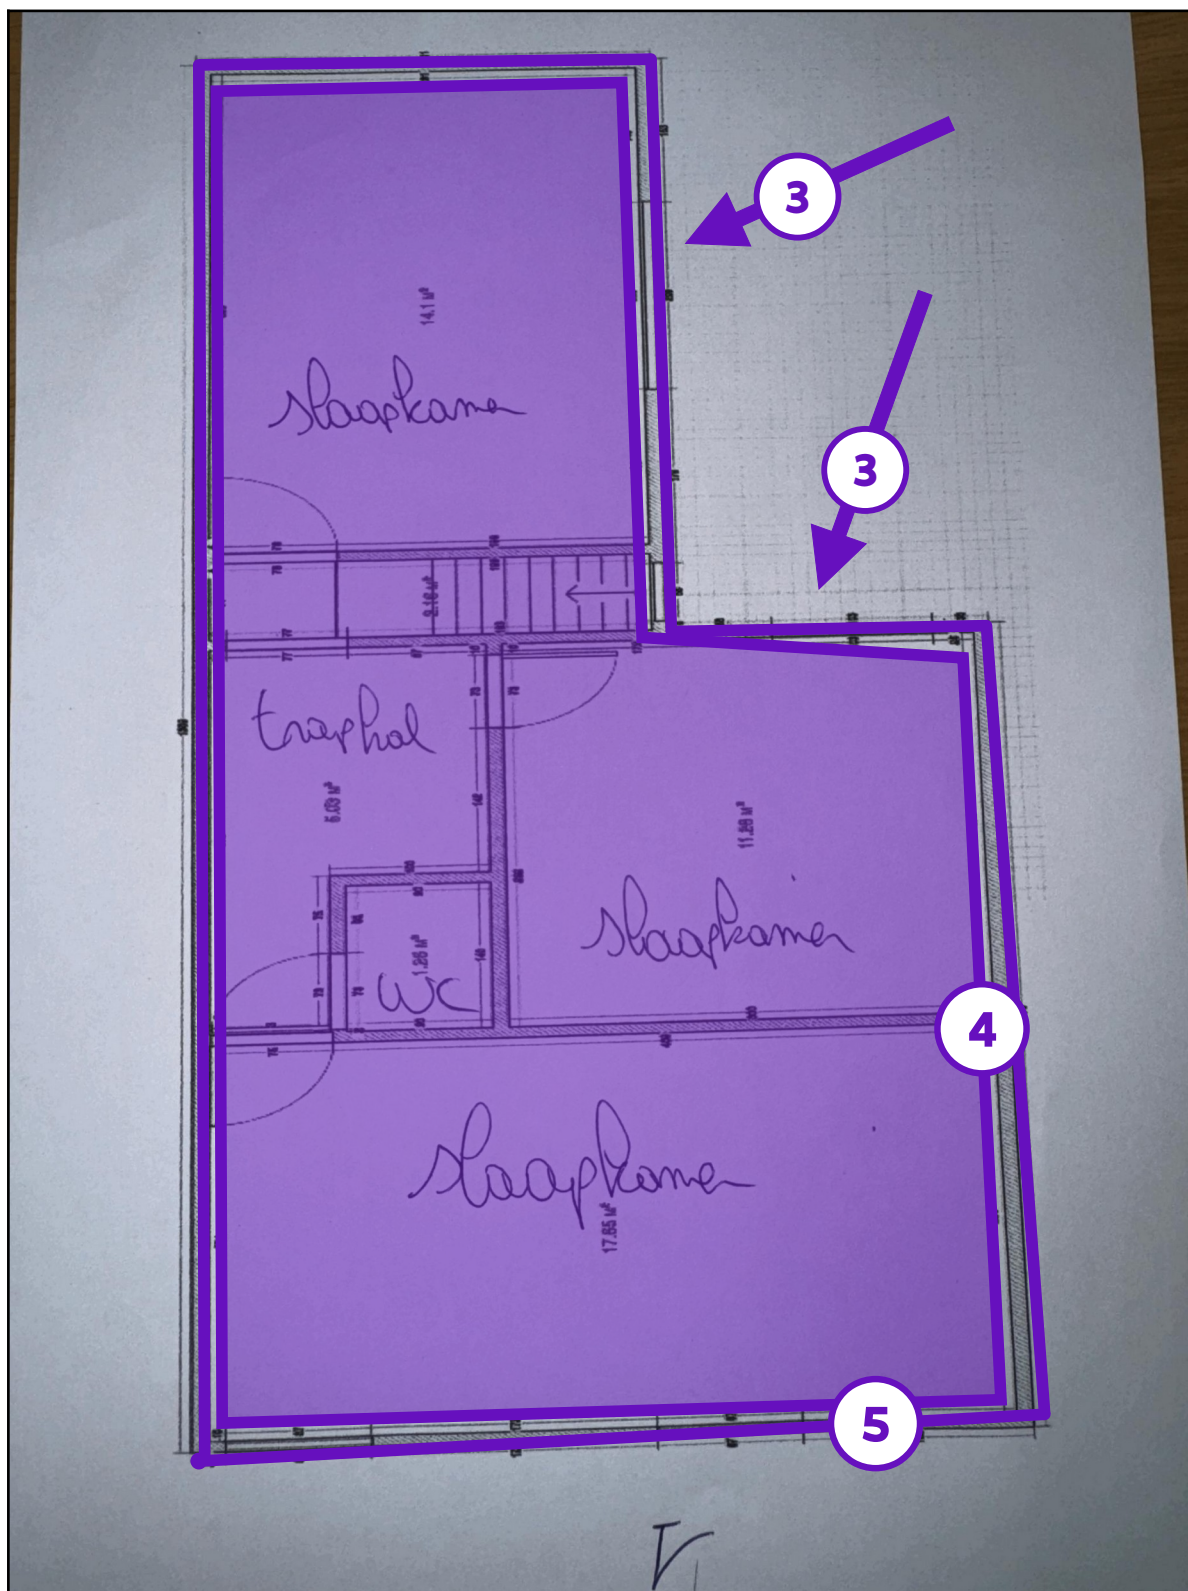
## Plan 1.3: Eerste verdieping

| 3. Nieuwe crepi | Advies | - |
| 4. Gyproc plafondplaten | Advies | - |
| 5. Alle wanden afgekapd en opnieuw bepleisterd | Advies | - |

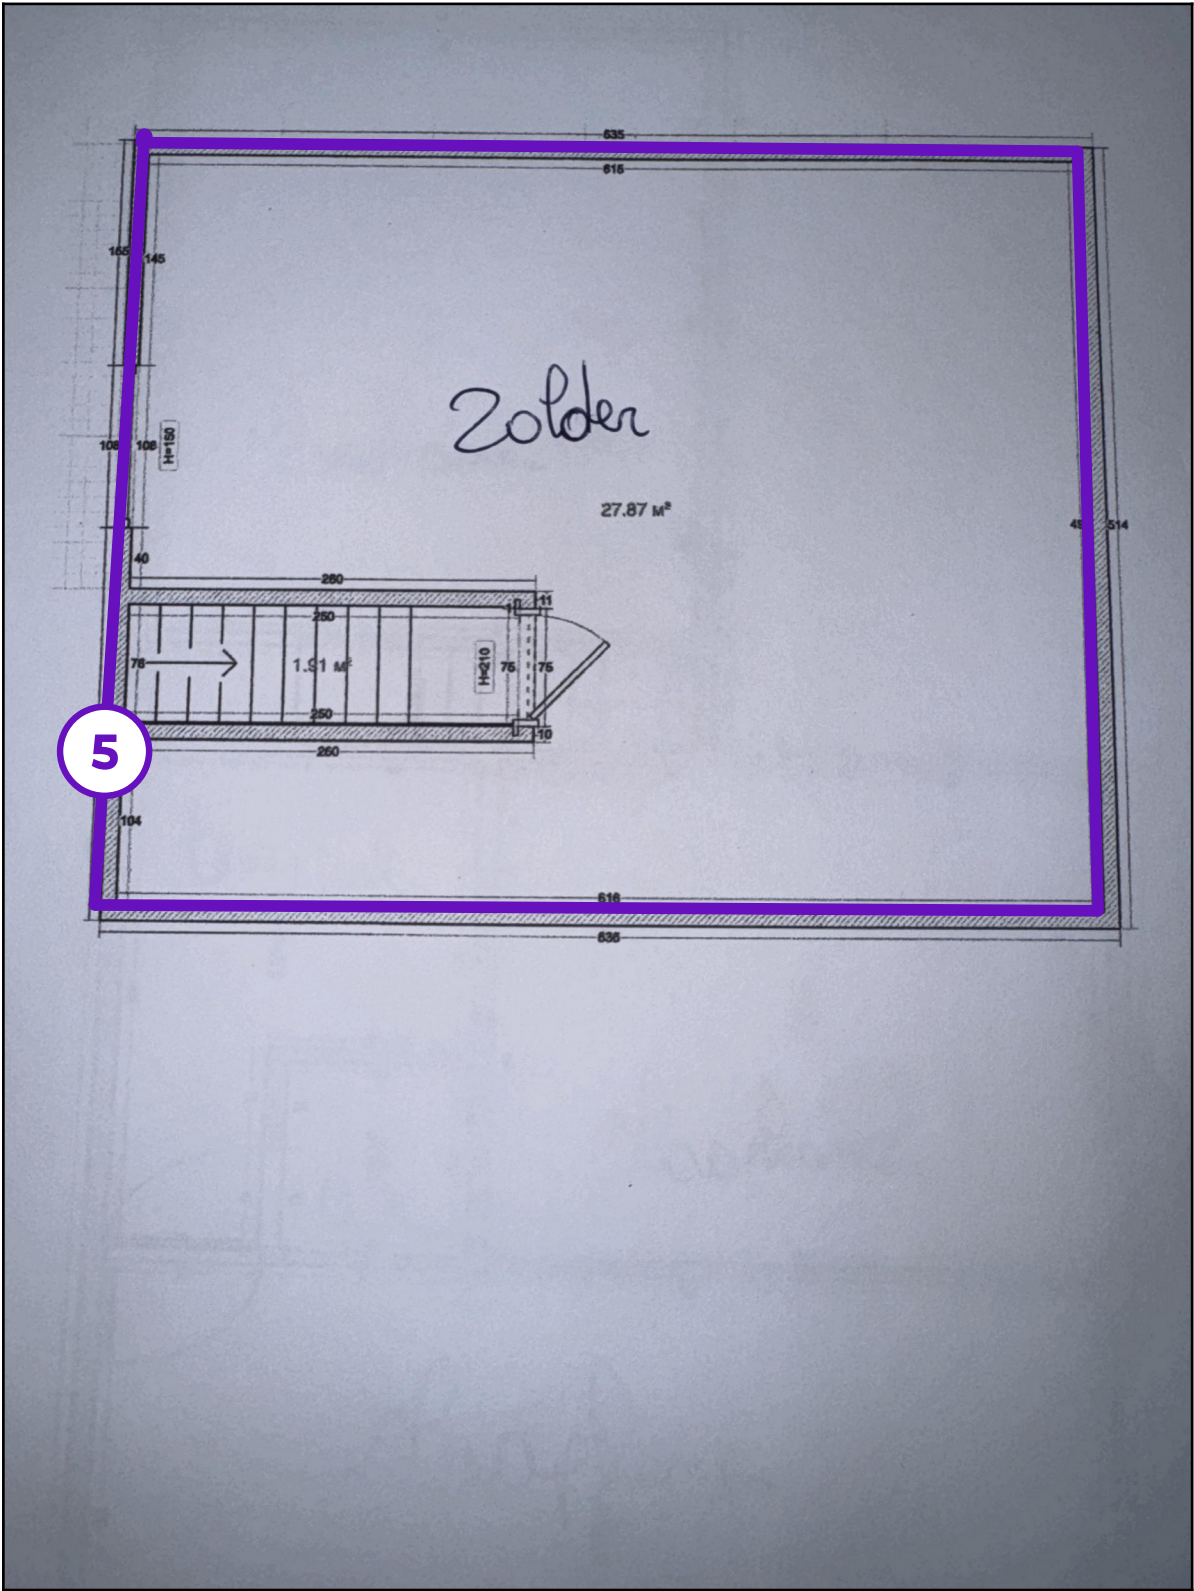
# Plan 1.4: Zolder

| 5. Alle wanden afgekapd en opnieuw bepleisterd | Advies | - |

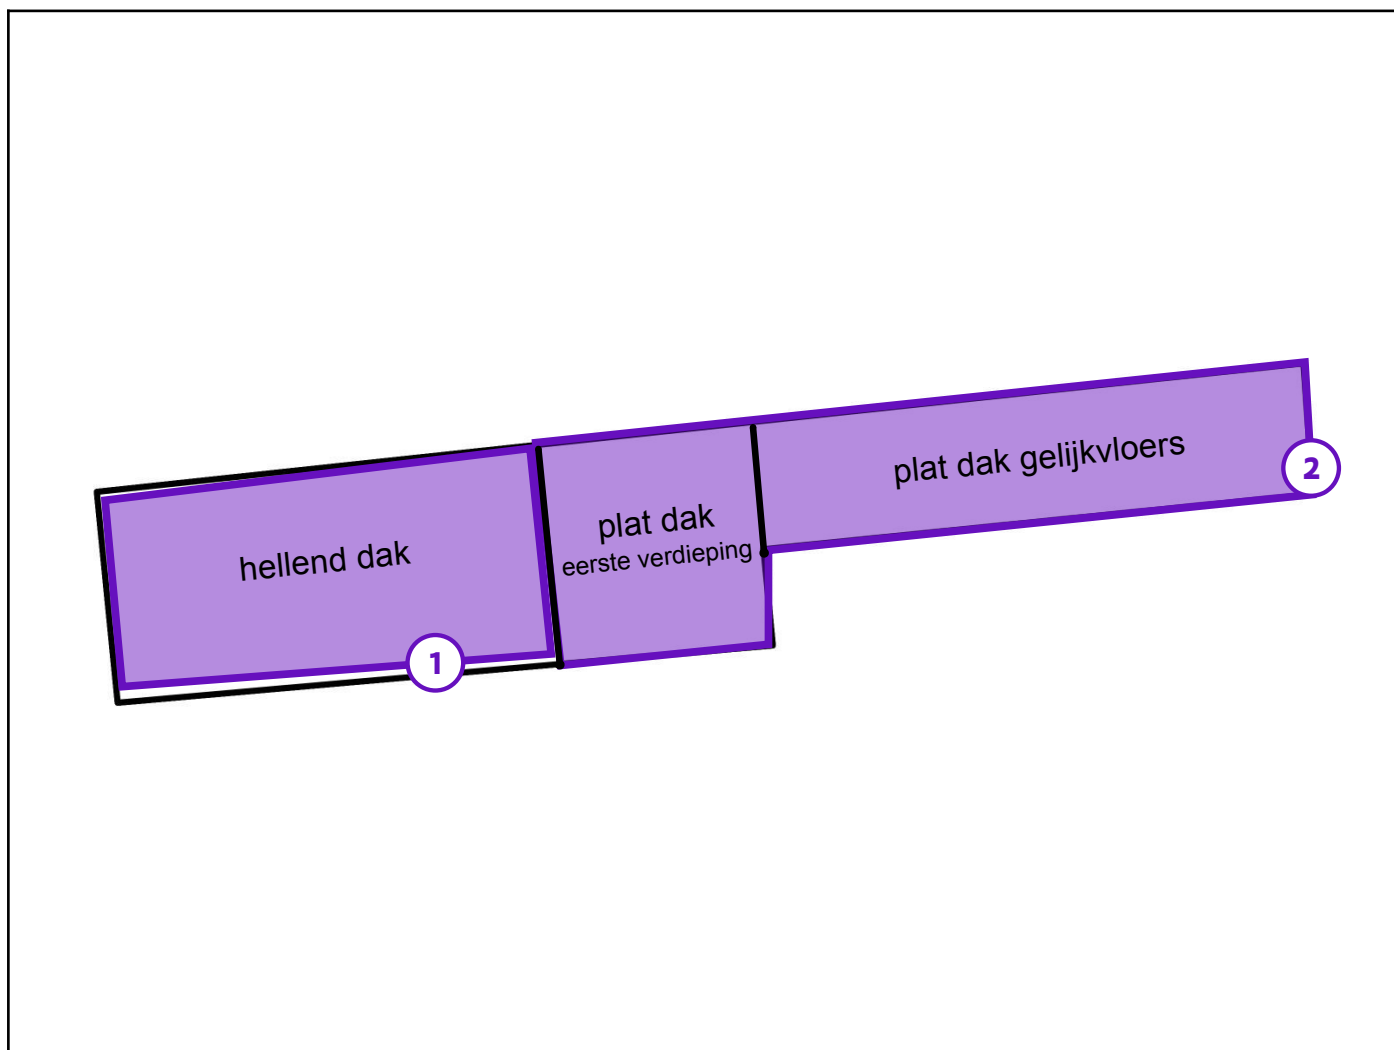
## Plan 1.5: Daken

| Beschrijving | Type | Actie |
|---|---|---|
| 1. Nieuwe onderdakplaten | Advies | - |
| 2. Nieuwe roofing | Advies | - |

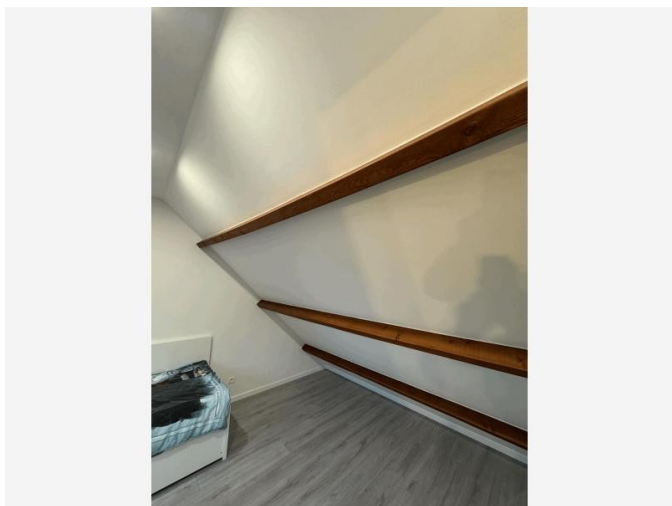
De onderdakplaten zijn vervangen door een onderdakfolie in 2022. Er zijn dus geen asbesthoudende onderdakplaten aanwezig.

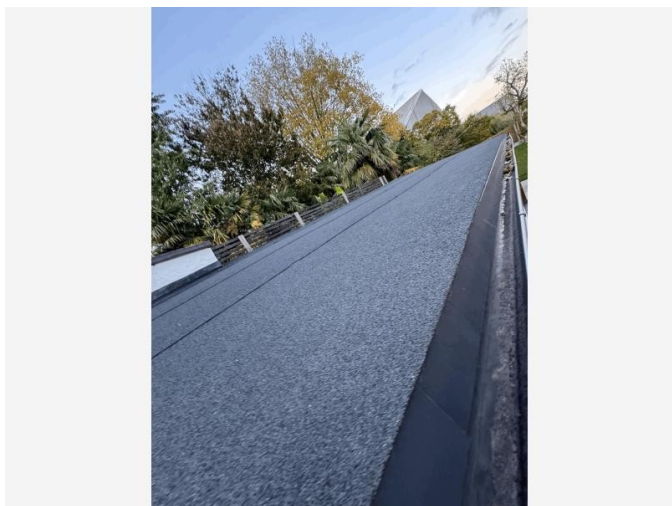
De roofing op de twee platte daken werd aangebracht in 2022. Hieruit kunnen we vaststellen dat de roofing asbestvrij is.

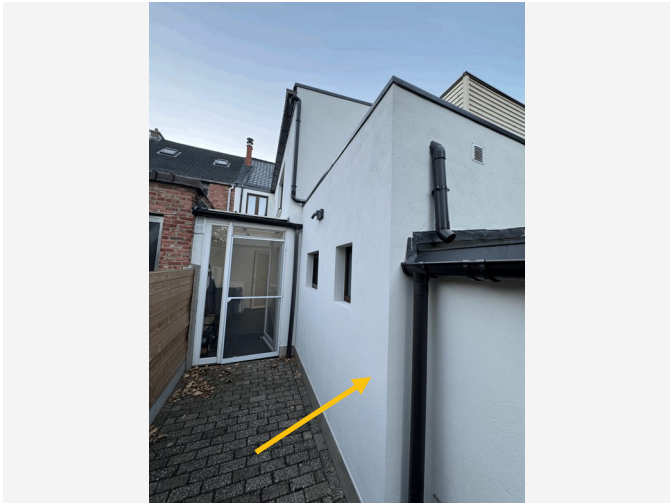
De crepi is aangebracht tijdens de verbouwingswerken in 2022. Hieruit kunnen we vaststellen dat de crepi asbestvrij is.

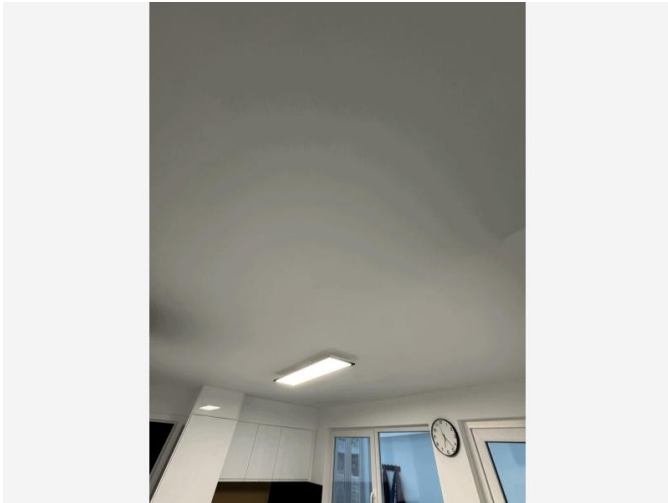
De plafonds zijn afgewerkt met gyproc platen. Hier is dus geen pleisterwerk te vinden. Tijdens renovatie is het aangeraden om a.d.h.v. een destructief onderzoek te laten controleren of er zich oude pleisterwerk bevindt achter de platen.

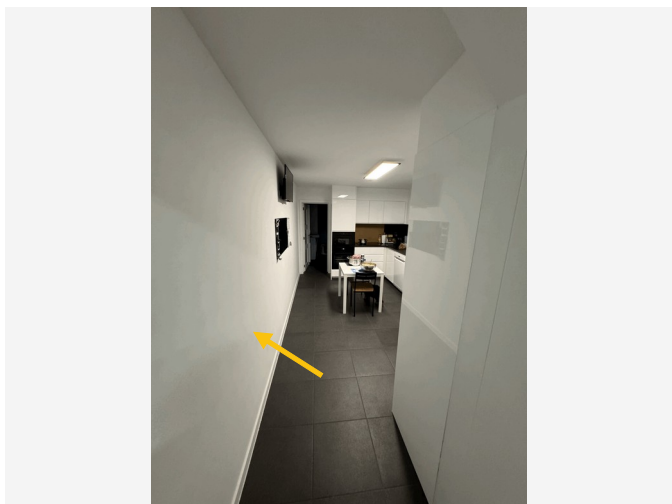
Alle wanden en plafonds zijn afgekap't en opnieuw bepleisterd. Hieruit kunnen we vaststellen dat het pleisterwerk asbestvrij is.
