# Asbestinventarisatattest

Druimerenstraat 16, 1540 Pajottegem

Attestnummer : 20251030-000708.000

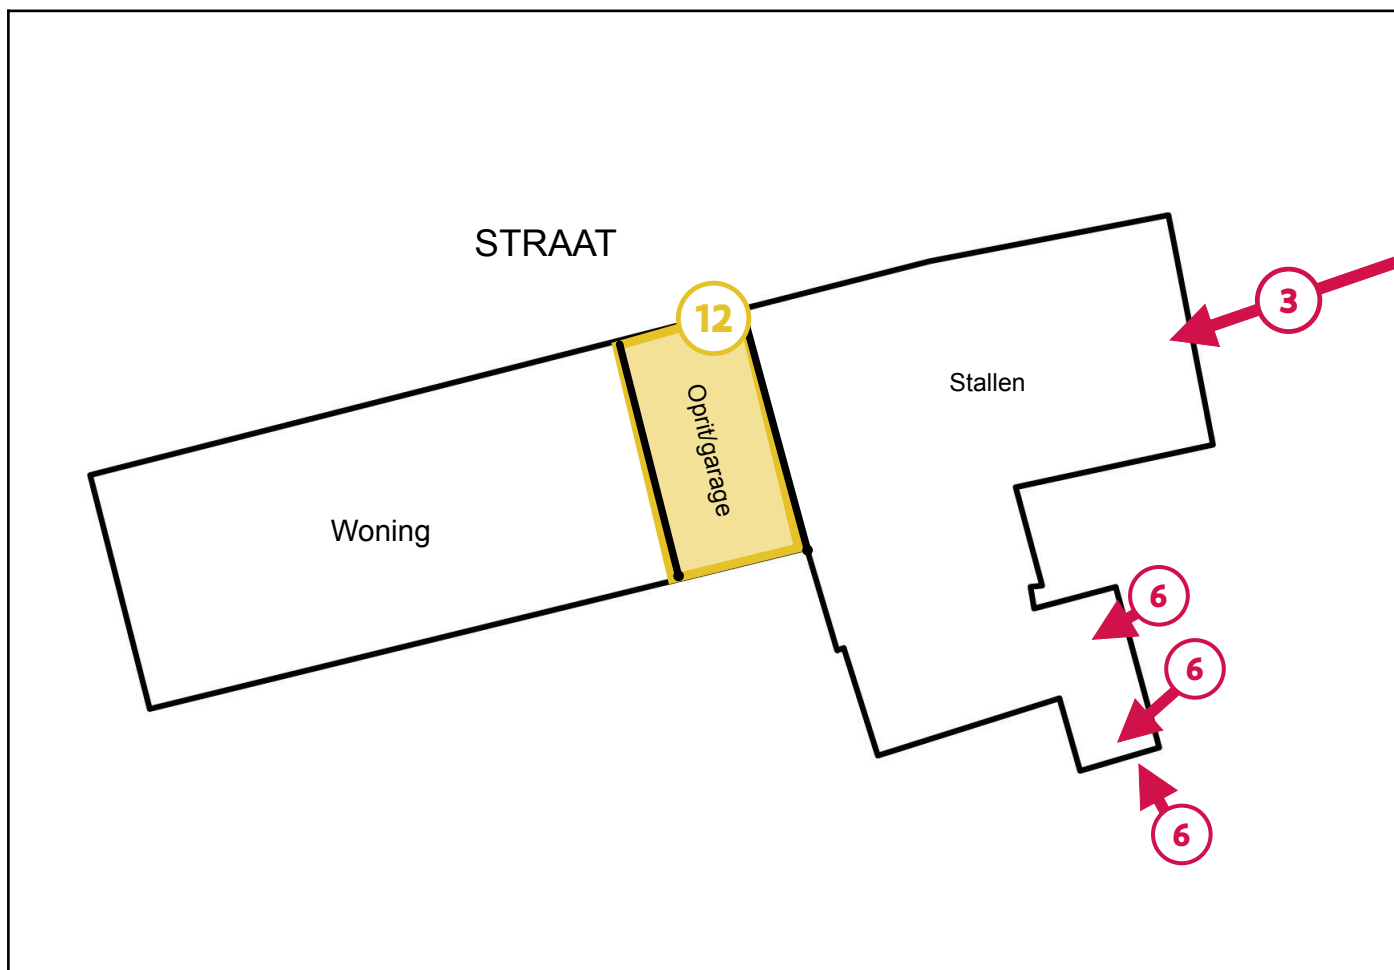
## Plan 1.1: Woning plan - GV

| Beschrijving | Type | Actie |
|---|---|---|
| 3. Vinylzeil met kartonnen onderlaag | Asbestmateriaal | Dringend verwijderen |
| 6. Plaat type mensuiserite | Asbestmateriaal | Dringend verwijderen |
| 12. Plaat type menuiserite | Asbestmateriaal | Zorgvuldig beheren |

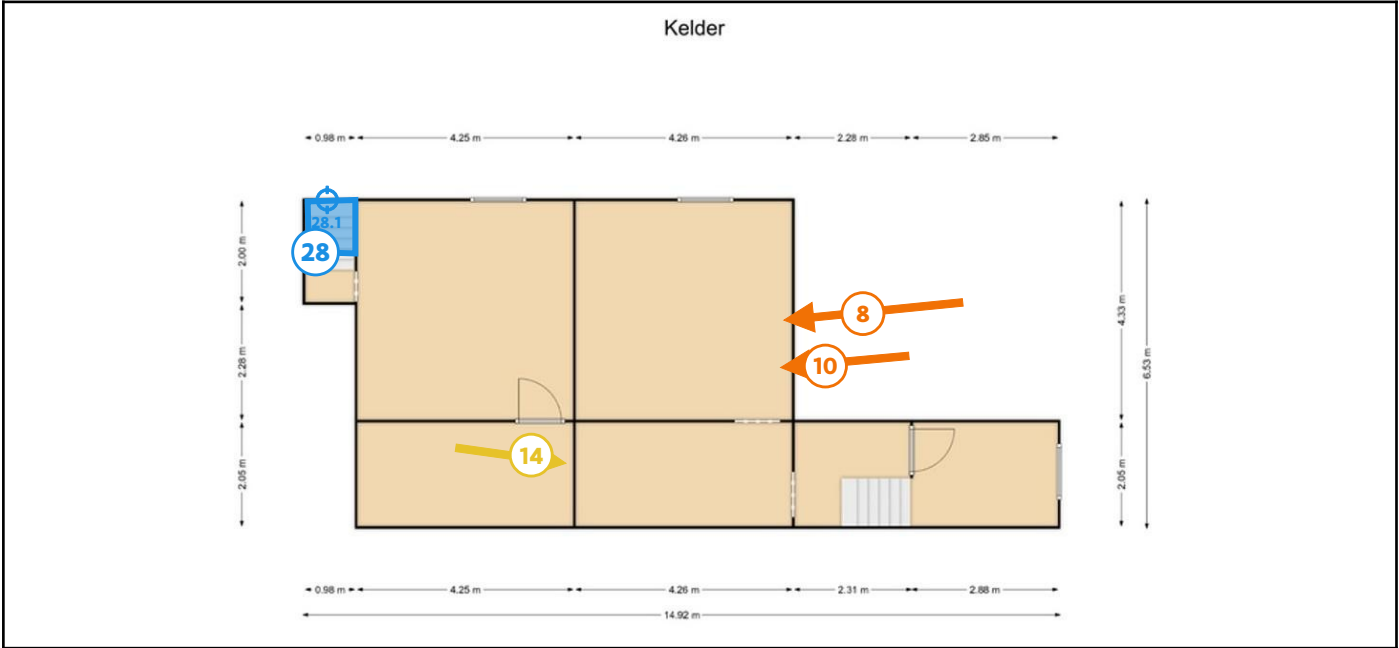
# Plan 1.7: Woning plan - Kelder - VD -1

| Beschrijving | Type | Actie |
|---|---|---|
| 8. Roetluik in vezelcement | Asbestmateriaal | Verwijderen |
| 10. Pakking CV-ketel - Kelder - VD -1 | Asbestmateriaal | Verwijderen |
| 14. Elektrische infrastructuur in kunststof Bakeliet | Asbestmateriaal | Zorgvuldig beheren |

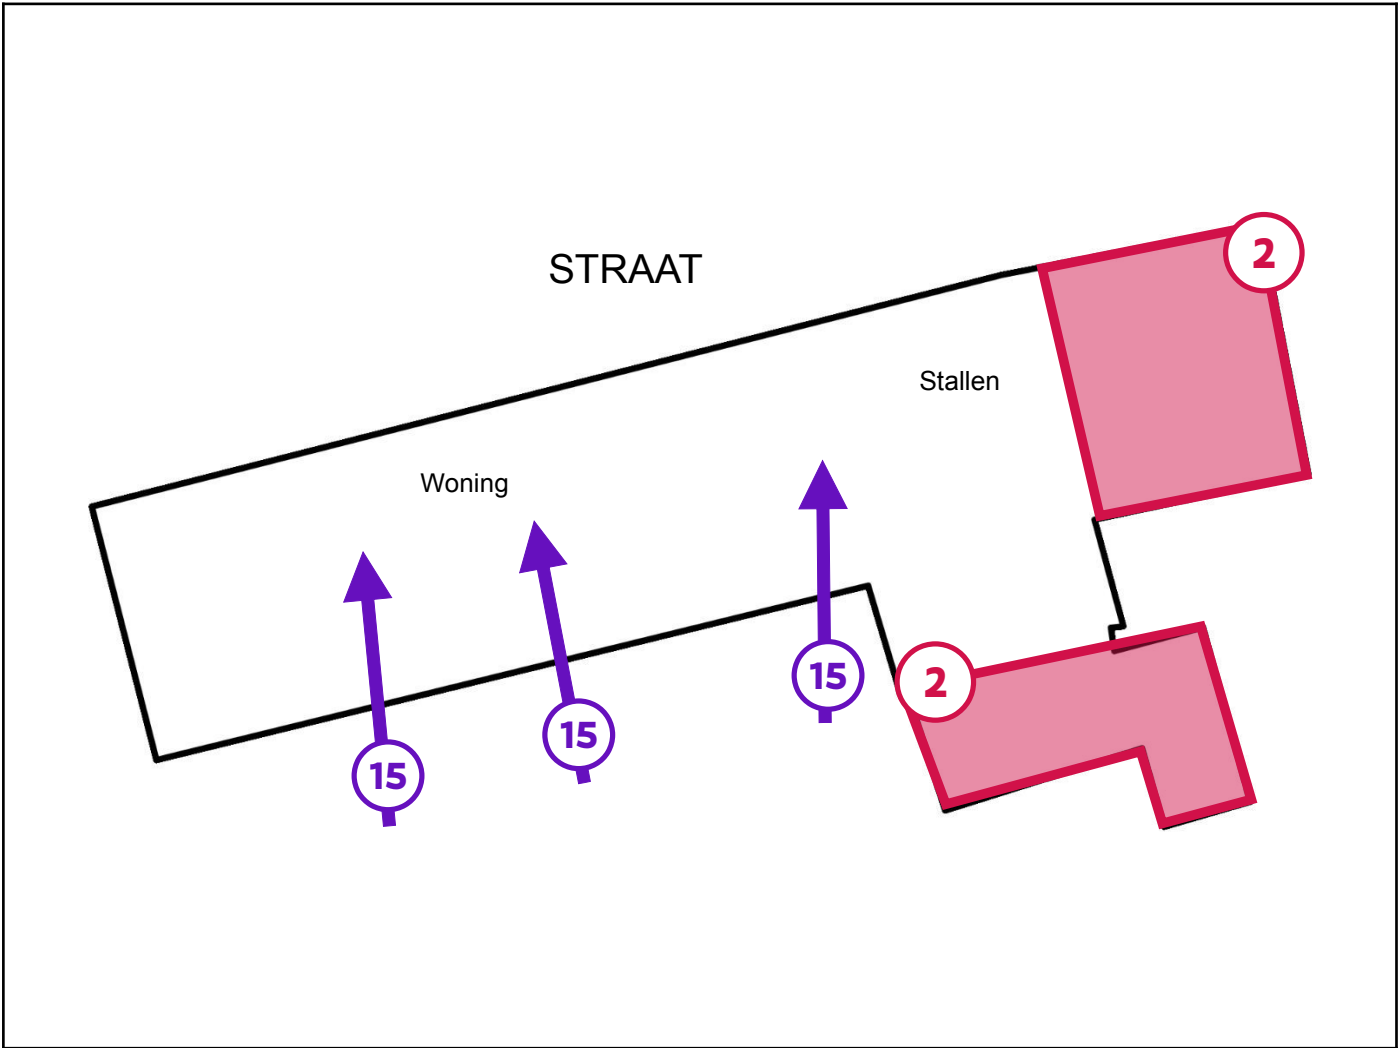
# Plan 1.18: Woning plan - Dak - VD1

| Beschrijving | Type | Actie |
|---|---|---|
| 2. Golfplaten in vezelcement - Dak | Asbestmateriaal | Dringend verwijderen |
| 15. Schoorsteen rookgaskanaal - beoordeling | Beperking | - |

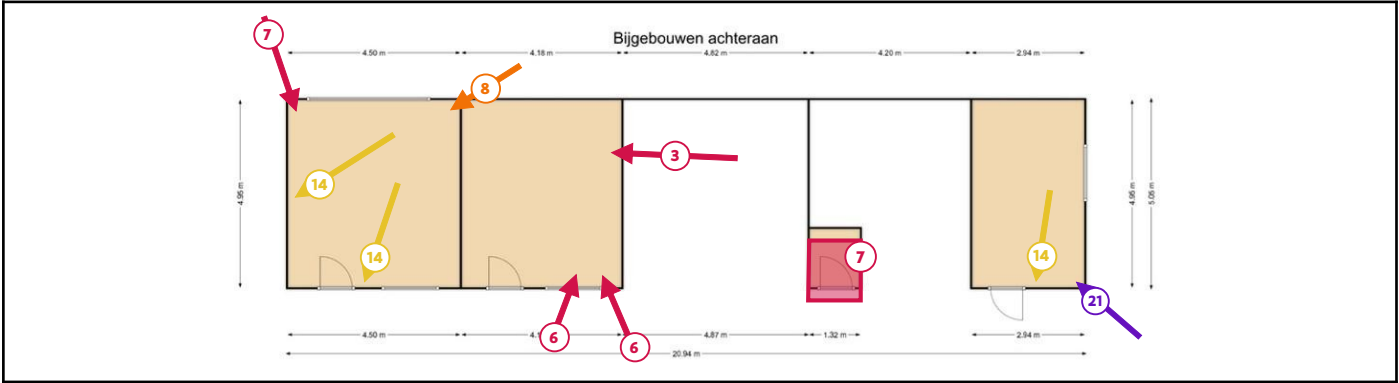
## Plan 2.3: Plan bijgebouw achteraan

| Beschrijving | Type | Actie |
|---|---|---|
| 3. Vinylzeil met kartonnen onderlaag | Asbestmateriaal | Dringend verwijderen |
| 6. Plaat type mensuiserite | Asbestmateriaal | Dringend verwijderen |
| 7. Golfplaten in vezelcement | Asbestmateriaal | Dringend verwijderen |
| 8. Roetluik in vezelcement | Asbestmateriaal | Verwijderen |
| 14. Elektrische infrastructuur in kunststof Bakeliet | Asbestmateriaal | Zorgvuldig beheren |

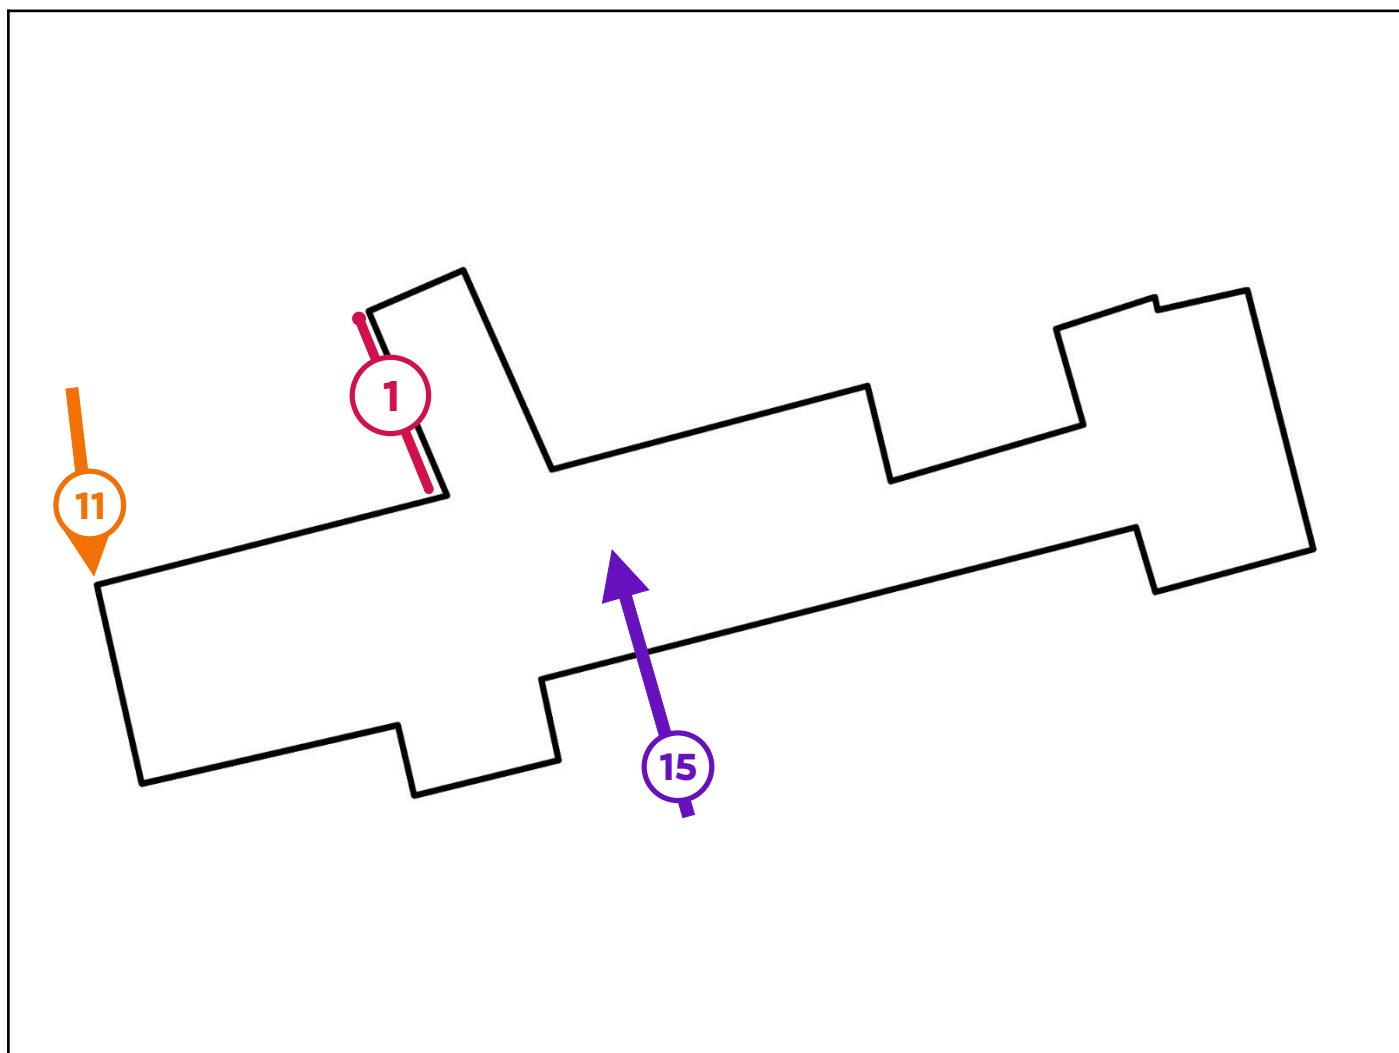
## Plan 2.4: Bijgebouw plan - Gevels + Dak

| Beschrijving | Type | Actie |
|---|---|---|
| 1. Sediment van golfplaten in dakgoot - Dak | Asbestmateriaal | Dringend verwijderen |
| 11. Buis in vezelcement - Bijgebouw/Tuin | Asbestmateriaal | Maatregelen nemen |
| 15. Schoorsteen rookgaskanaal - beoordeling | Beperking | - |

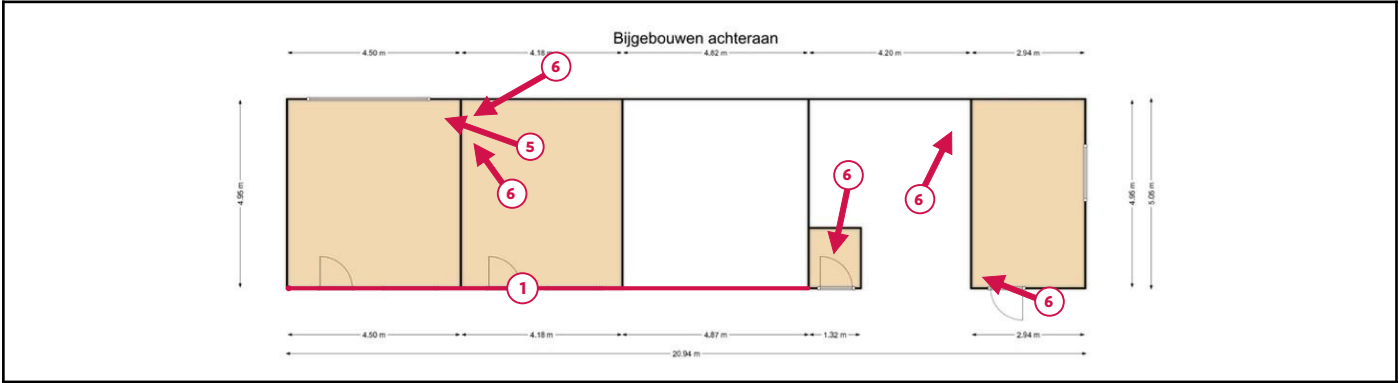
## Plan 2.5: Plan bijgebouw achteraan - VD1

| Beschrijving | Type | Actie |
|---|---|---|
| 1. Sediment van golfplaten in dakgoot - Dak | Asbestmateriaal | Dringend verwijderen |
| 5. Nokstukken in vezelcement - Bijgebouw | Asbestmateriaal | Dringend verwijderen |
| 6. Plaat type mensuiserite | Asbestmateriaal | Dringend verwijderen |

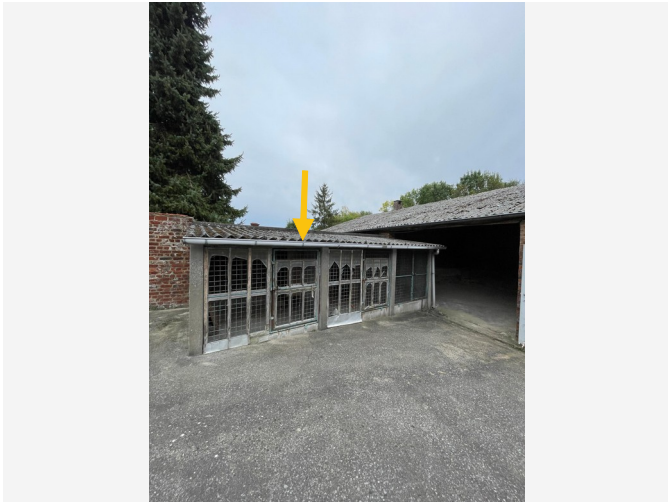
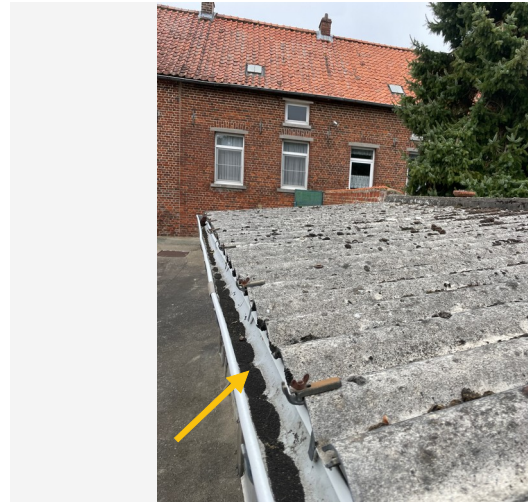
# Fiche 1: Sediment van golfplaten in dakgoot - Dak

Asbestmateriaal - afvalstof

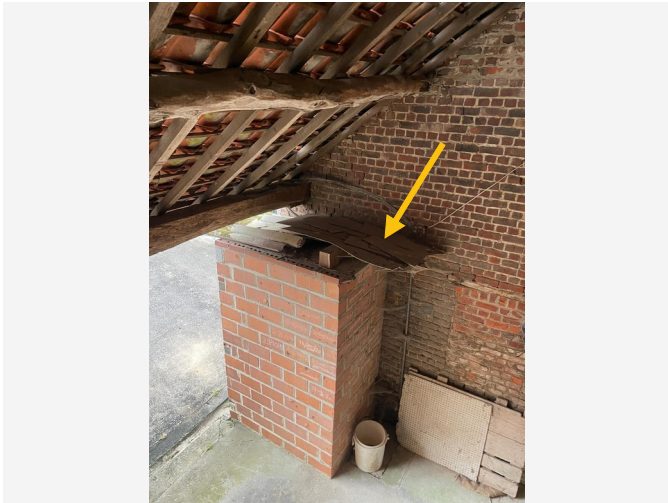
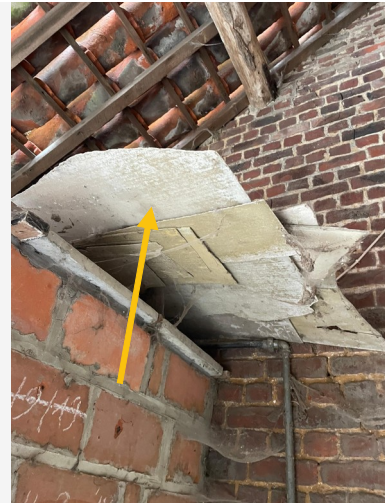
| Opmerking | Op basis van onze expertise als deskundigen hebben we deze nokstukken als asbesthoudend geclassificeerd, zonder staalname. Dit gewicht kan licht afwijken van de gemeten oppervlakte, de opgegeven hoeveelheden mogen niet gebruikt worden als maatstaf van heffing. |

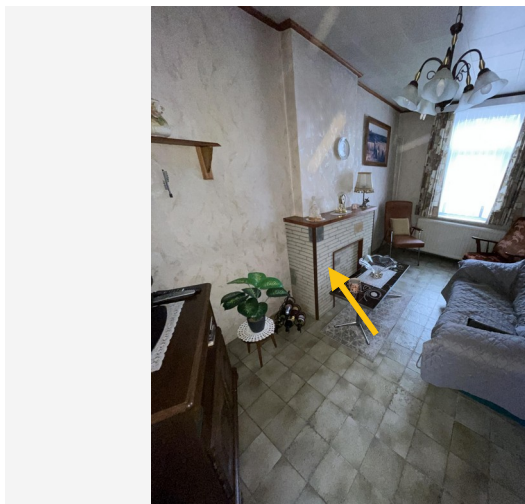
| Opmerking | Op basis van onze expertise als deskundigen hebben we deze roetluiken als asbesthoudend geclassificeerd, zonder staalname. Deze oppervlakte/gewicht kan licht afwijken van de gemeten oppervlakte, de opgegeven hoeveelheden mogen niet gebruikt worden als maatstaf van heffing. |

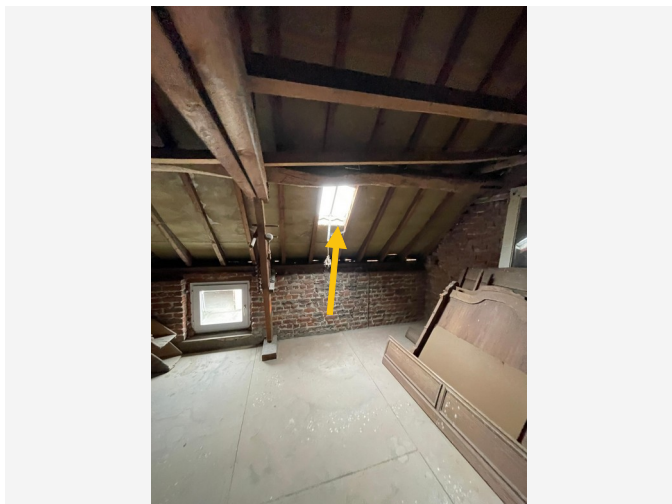
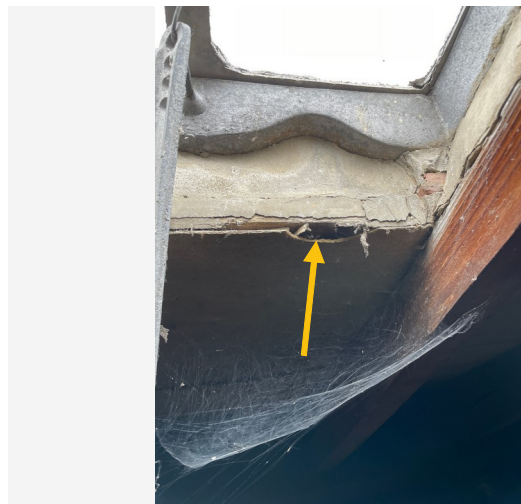
| Opmerking | Platen situeren zich als onderdak in zolder, plafondafwerking oprit/garage en plaat tegen binnenwand (overloop). Deze oppervlakte kan licht afwijken van de gemeten oppervlakte, de opgegeven hoeveelheden mogen niet gebruikt worden als maatstaf van heffing. |

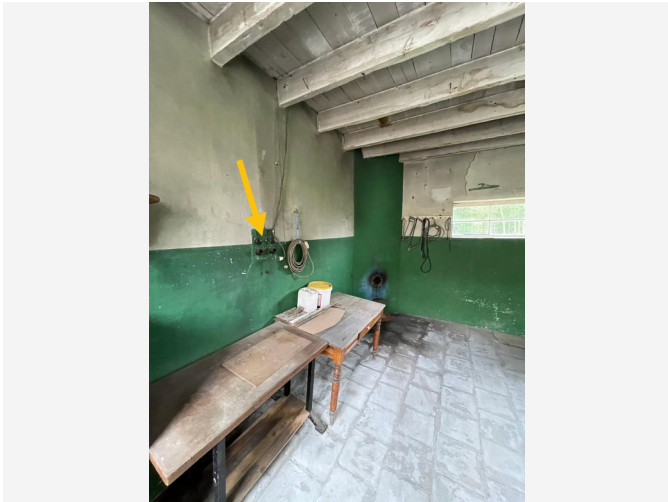
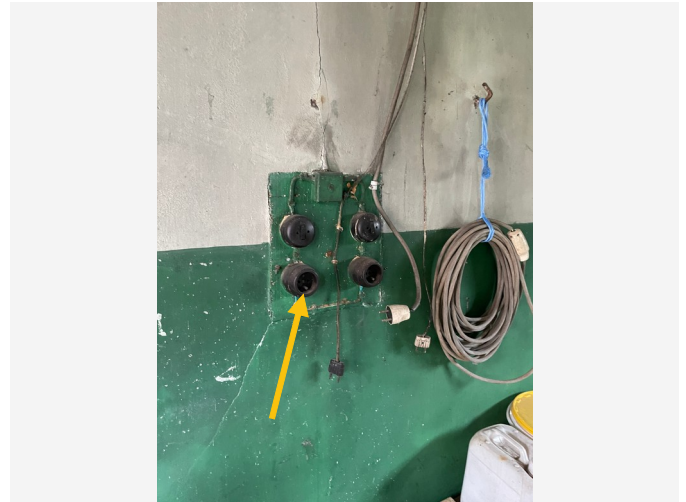
# Fiche 14: Elektrische infrastructuur in kunststof Bakeliet

Asbestmateriaal

| Opmerking | Deze oppervlakte kan licht afwijken van de gemeten oppervlakte, de opgegeven hoeveelheden mogen niet gebruikt worden als maatstaf van heffing. Bakeliet wordt door ons beschouwd als een asbestverdachte toepassing, aangezien het in veel gevallen asbesthoudend is. We hebben echter geen staalname uitgevoerd om de functionaliteit niet in gevaar te brengen. |

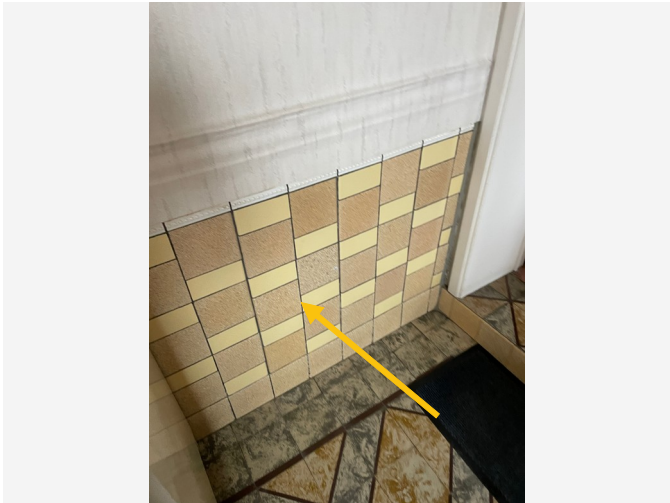
Tegellijm is nergens vast te stellen: geen schade aan vloer- en wandtegels en plinten. Geen monsternamen mogelijk. Destructief onderzoek is noodzakelijk om achterliggende (oudere) lagen te analyseren.

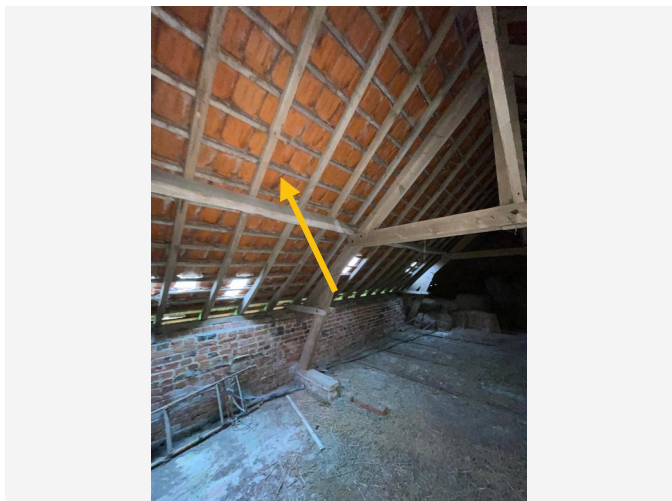
## Fiche 22: Geen asbestverdacht onderdak aanwezig - Bijgebouw

Advies

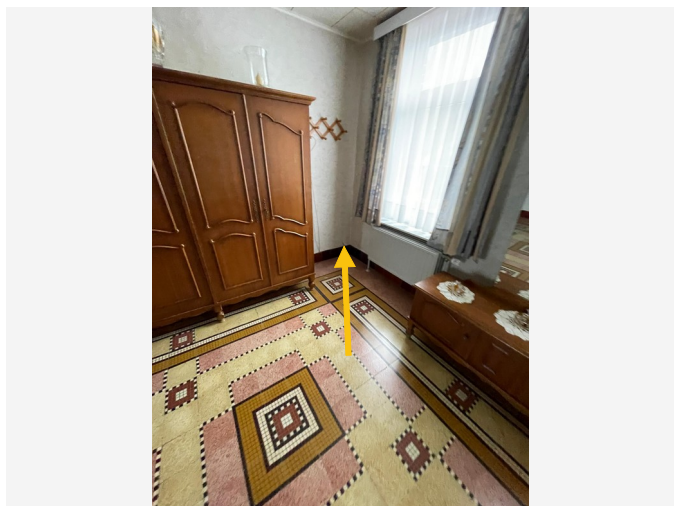
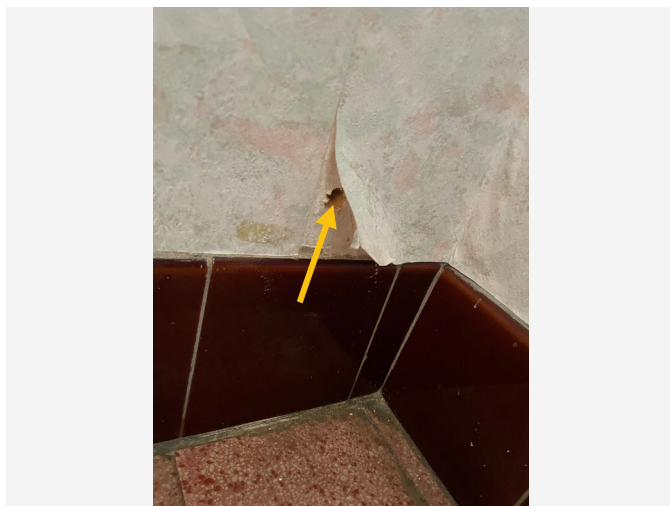
## Fiche 26: Pleisterwerk muren

Geen asbest

| Opmerking | Monsters genomen in trappenhal, keuken en slaapkamer. Geen pleisterwerk in stookruimte. Deze oppervlakte kan licht afwijken van de gemeten oppervlakte, de opgegeven hoeveelheden mogen niet gebruikt worden als maatstaf van heffing. |
