# Asbestinventarisatetest

Namenstraat 17, 1930 Zaventem

Attestnummer : 20250924-000206.000

Uitgegeven op : 24.09.2025

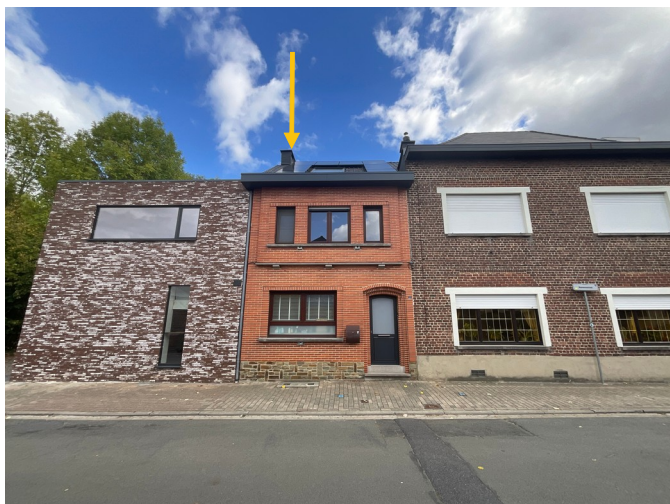
*Situeringsfoto*

**Reden:** Het te onderzoeken materiaal situeert zich hoger dan 3,50 m te rekenen vanaf een veilige ondergrond

**Uitleg van de asbestdeskundige:** Er konden, tijdens de rondgang door de TCR (=toegankelijke constructie met risicobouwjaar), geen vaststellingen gedaan worden in de schouw:

1) Er kunnen geen vaststelling gedaan worden in de schouw, daar het materiaal zich hoger dan 3,50 m te rekenen vanaf een veilige ondergrond situeert.

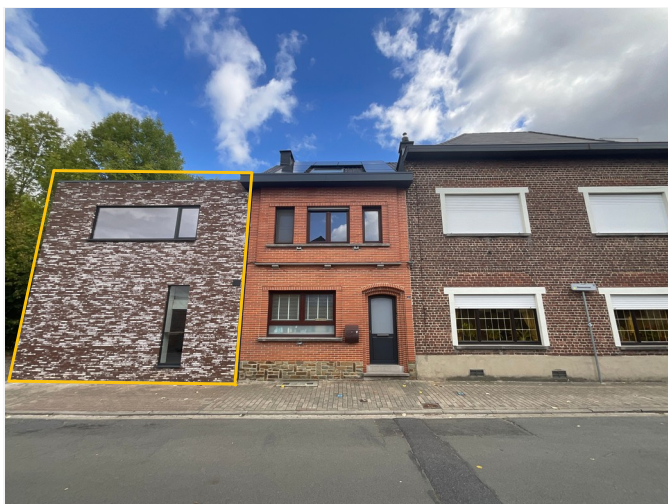
Situeringsfoto

**Bouwjaar:** 2017

*Constructies gebouwd vanaf 2001 moeten niet onderzocht worden*

| Opmerking | Tijdens de rondgang door de TCR (= toegankelijke constructie met risicobouwjaar) werd vastgesteld dat een deel van de woning werd bijgebouwd na 2001. De gebruikte materialen in de aanbouw zijn niet-asbestverdacht. |

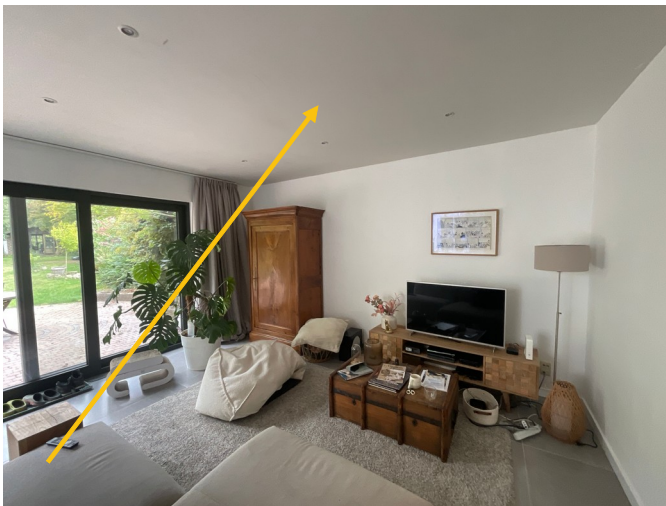
Vrije foto

Het plafond werd afgewerkt met een vals plafond in gyprocplaten. Er werd geen nader onderzoek gedaan naar mogelijks achterliggende asbestverdachte materialen (bv. pleisterwerk) daar deze buiten de scope van huidig, niet-destructief, asbestattest valt.

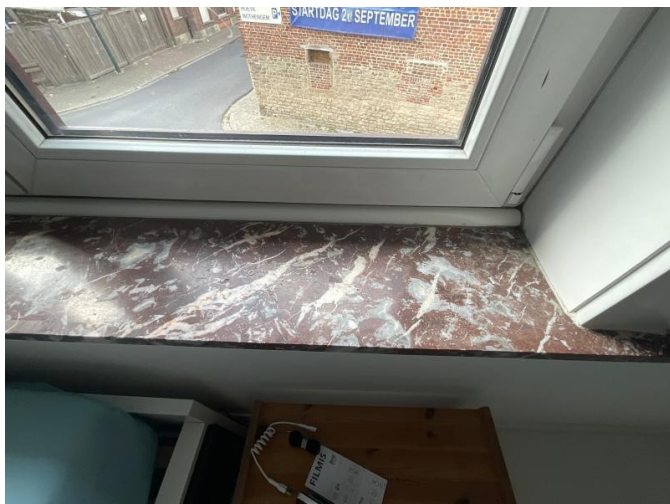
Vrije foto

Tijdens de rondgang door de TCR (=toegankelijke constructie met risicobouwjaar) werden de vensterbanken nagekeken.

Deze zijn niet-asbestverdacht.

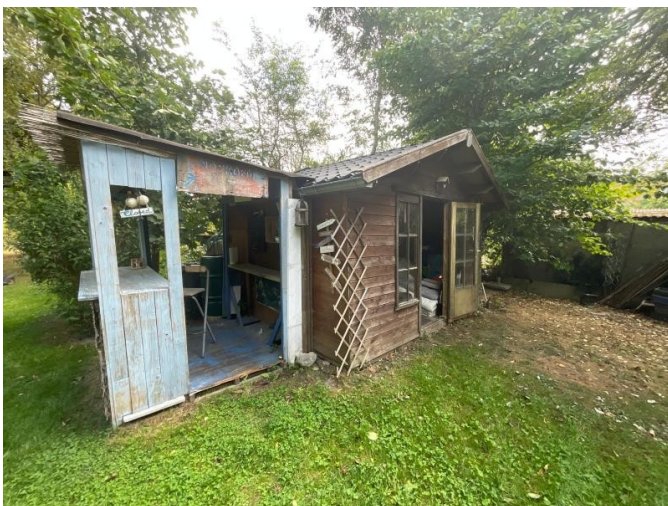
Vrije foto

Tijdens de rondgang door de TCR (=toegankelijke constructie met risicobouwjaar) werd het tuinhuis nagekeken.  
Hier werden geen asbestverdachte materialen aangetroffen.

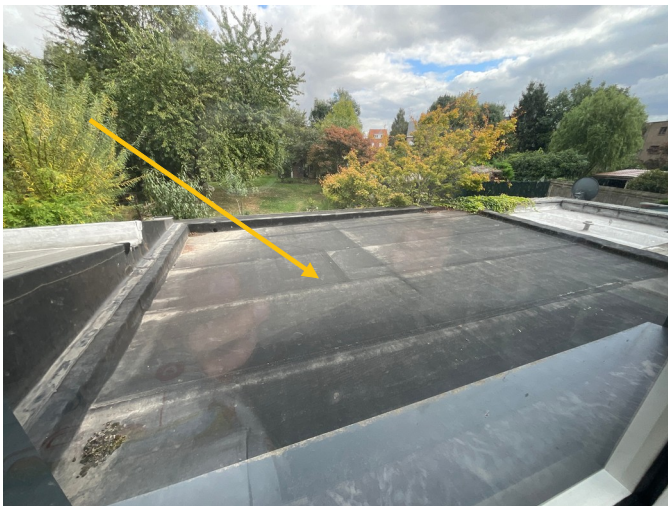
Vrije foto

Het plat dak werd gecontroleerd en bestaat uit een niet-asbestverdachte toepassing: EPDM.

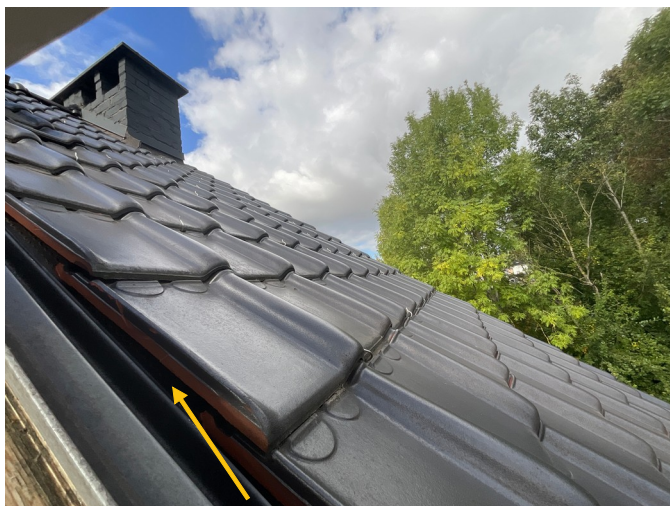
Vrije foto

Er werd een controle uitgevoerd onder de dakpannen. Op deze locatie werd er geen asbest-verdacht onderdak aangetroffen.

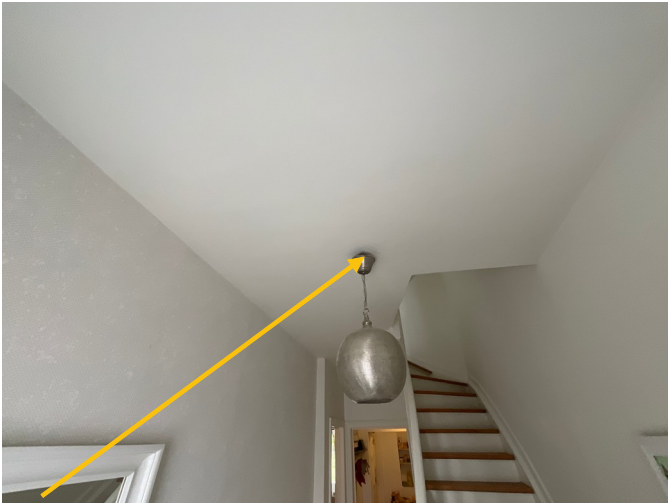
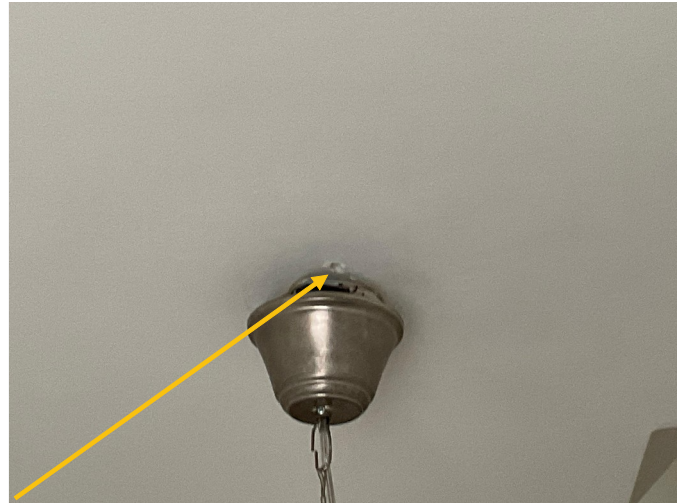
## Fiche 9: Pleisterwerk plafond

Geen asbest

| # | Type | Referentie | Resultaat |
|---|---|---|---|
| 9.1 | Mengmonster | MM02 | Geen asbest |

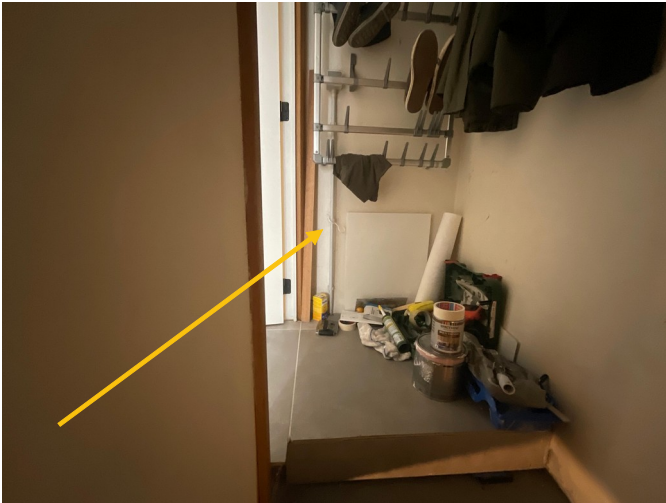
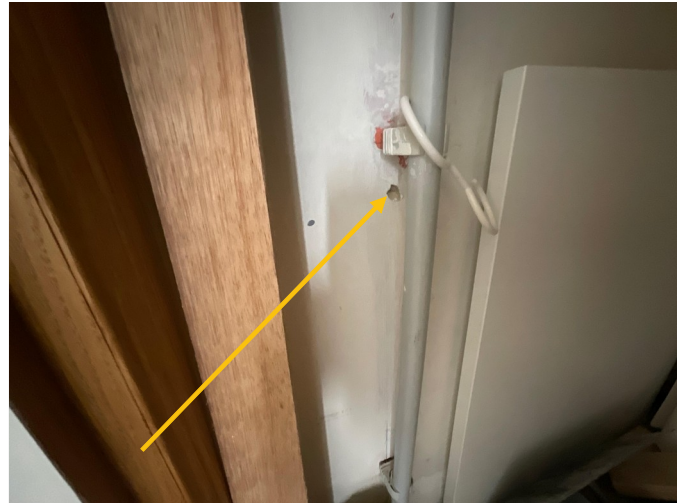
## Fiche 10: Pleisterwerk wand

Geen asbest

| # | Type | Referentie | Resultaat |
|---|---|---|---|
| 10.1 | Mengmonster | MM01 | Geen asbest |
