# Asbestinventarisatattest

Hendrik De Kosterlaan 53/4, 1731 Asse

Attestnummer : **20251017-000232.000**

Uitgegeven op : **17.10.2025**

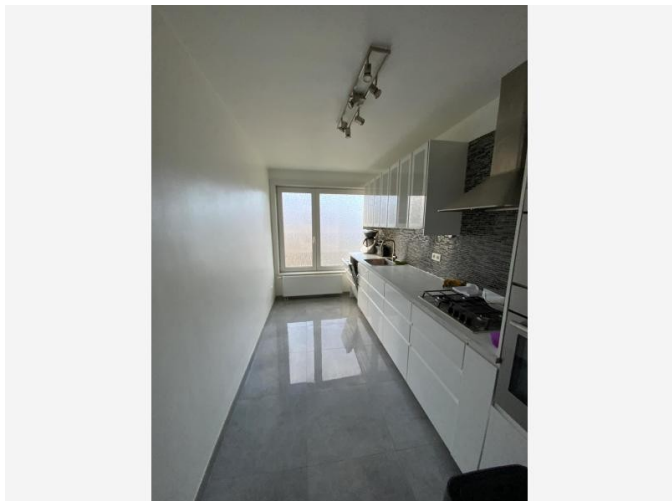
# Fiche 1: Geen asbesthoudende materialen aangetroffen

Tijdens het plaatsbezoek werden geen asbesthoudende materialen aangetroffen in de woning.

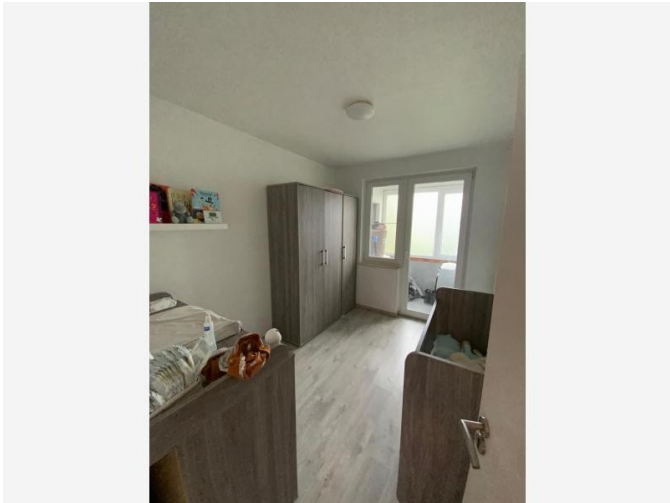
| Fiche 2: Volledig gerenoveerde woning..... | 12 |

Deze woning werd volledig gerenoveerd. Tijdens het plaatsbezoek werden geen asbesthoudende materialen teruggevonden.

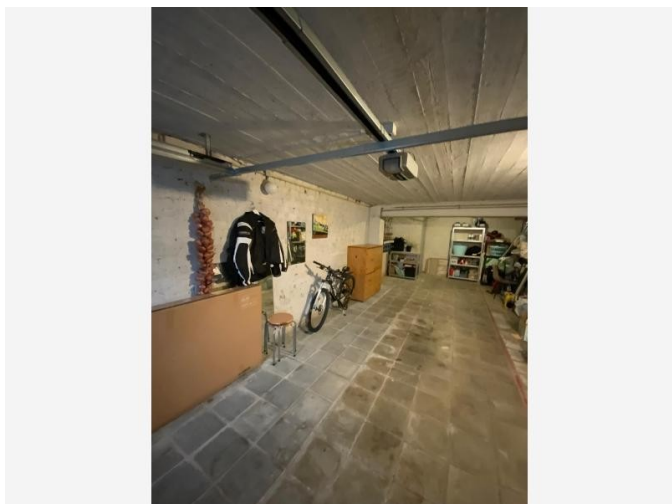
| Fiche 3: Garagebox..... | 13 |

Geen waarneembare asbestverdachte materialen aangetroffen.

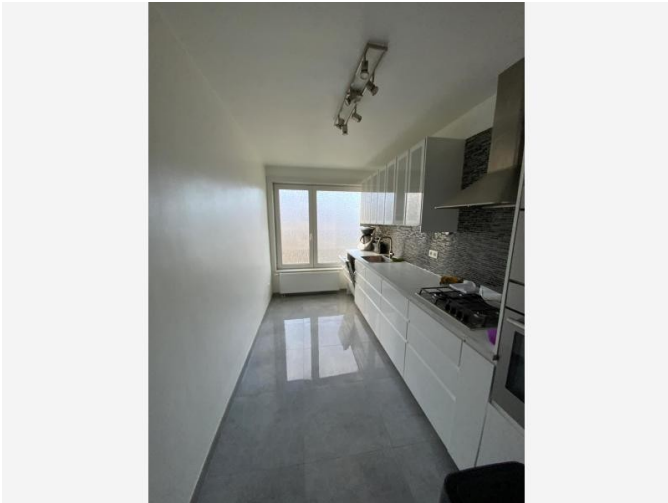
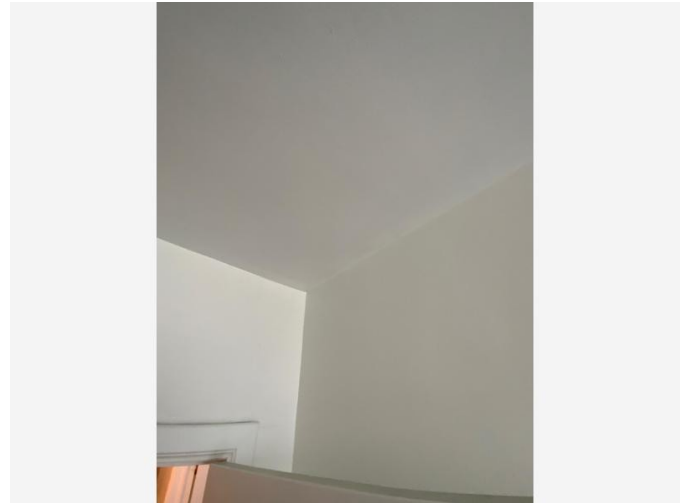
## Fiche 4: Pleisterwerk plafonds

Geen asbest

| # | Type | Referentie | Resultaat |
|---|---|---|---|
| 4.1 | Mengmonster | 161025-pleipla-hen | Geen asbest |

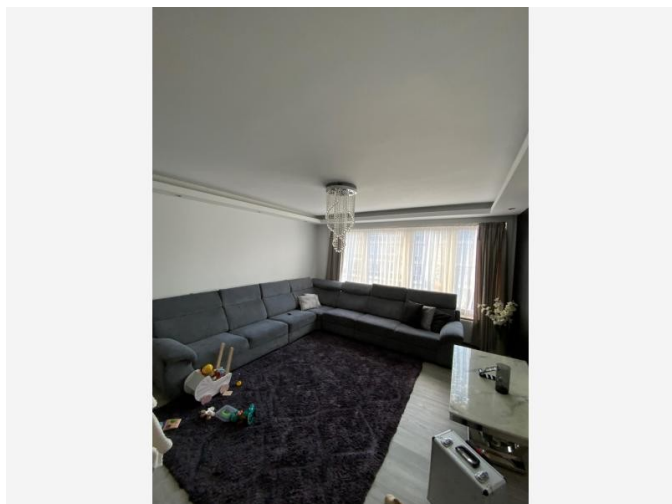
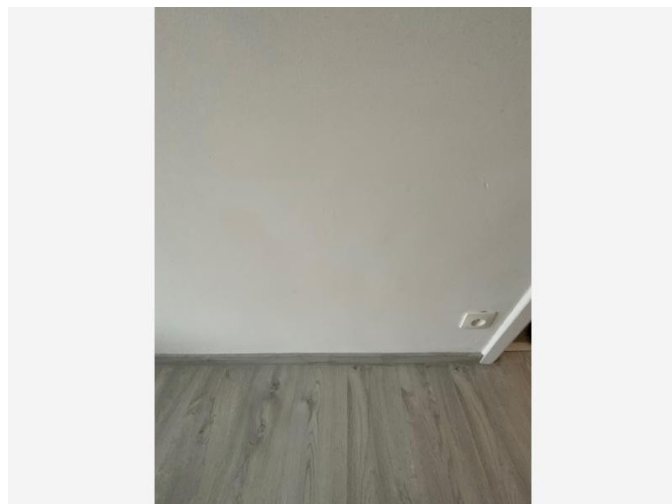
## Fiche 5: Pleisterwerk wanden

Geen asbest

| # | Type | Referentie | Resultaat |
|---|---|---|---|
| 5.1 | Mengmonster | 161025-Plei-hen | Geen asbest |
