# Asbestinventarisatetest

Kruis 184, 9402 Ninove

Attestnummer : **20251028-000100.000**

Uitgegeven op : **28.10.2025**

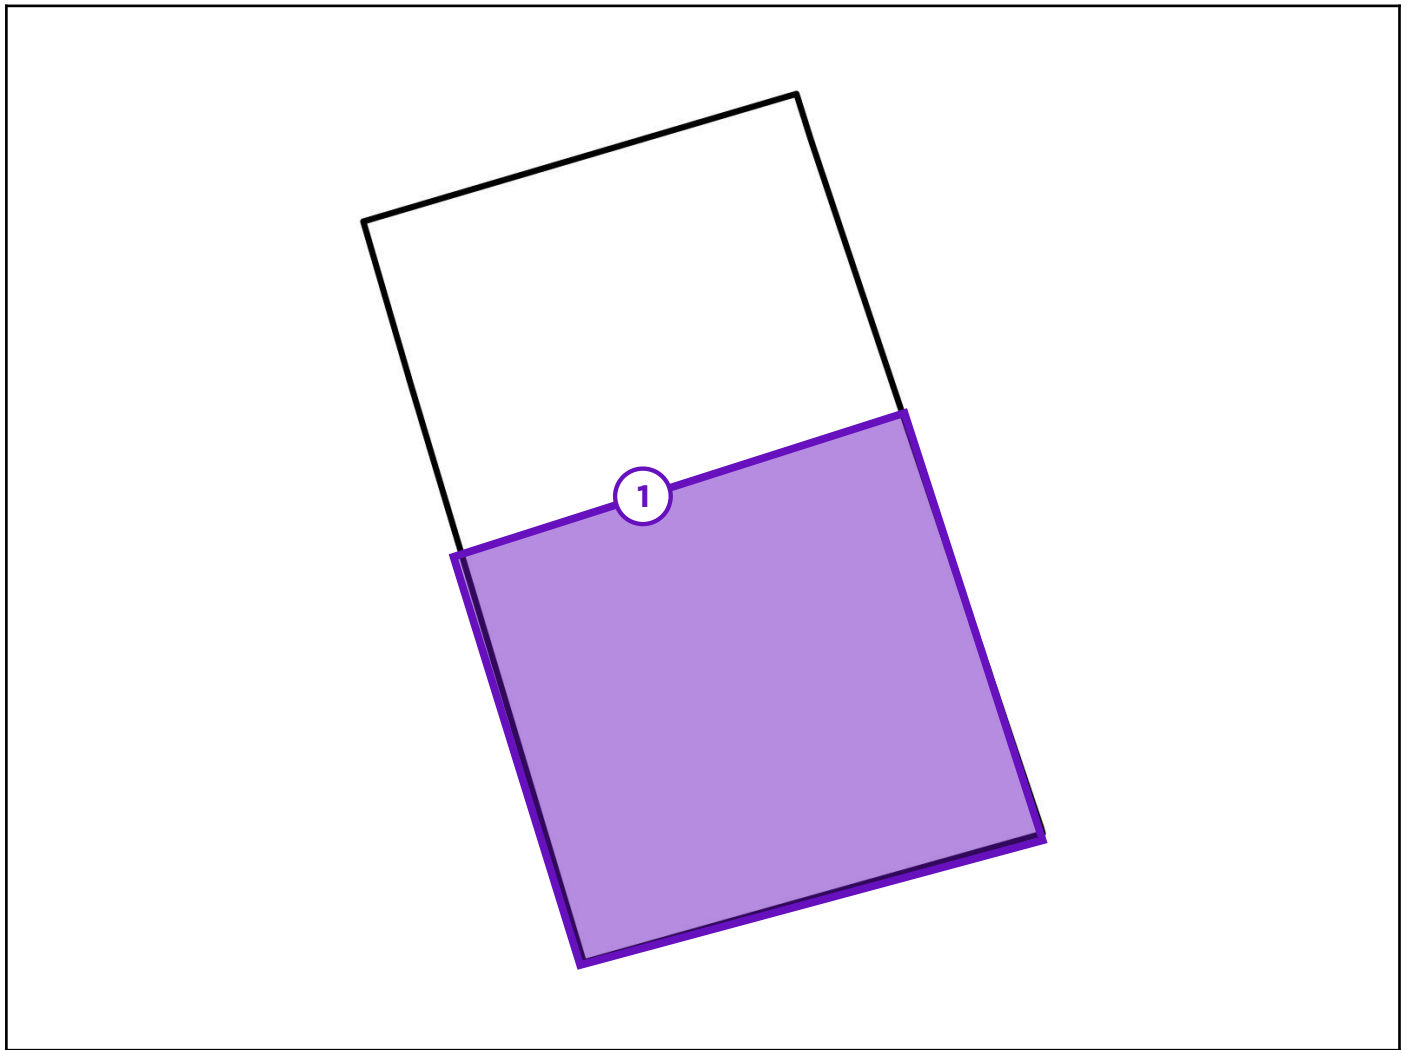
## Plan 1.3: Hoofdgebouw plan

| Beschrijving | Type | Actie |
|---|---|---|
| 1. Dak/onderdak | Advies | - |

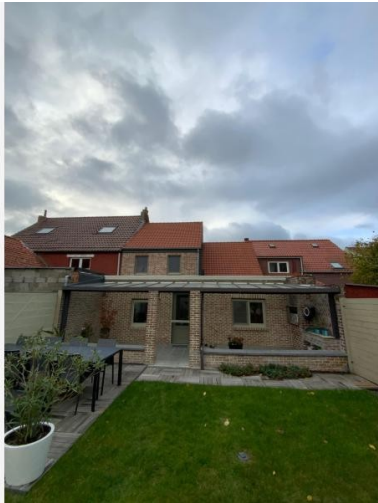
Vrije foto

Het onderdak en dak bestaan uit niet asbestverdachte materialen.

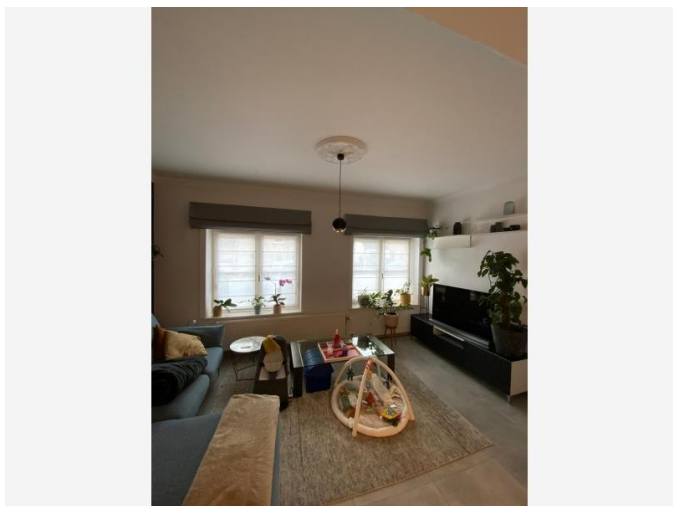
Vrije foto

Deze woning werd volledig gerenoveerd. Tijdens het plaatsbezoek werden geen asbesthoudende materialen teruggevonden.

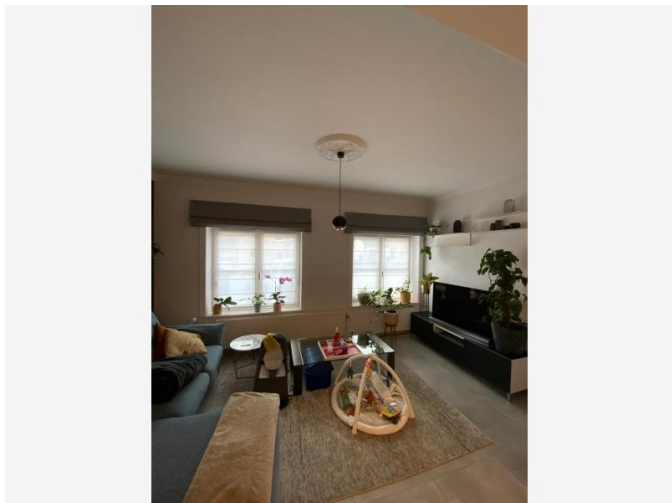
Vrije foto

Tijdens het plaatsbezoek werden geen asbesthoudende materialen aangetroffen in de woning.

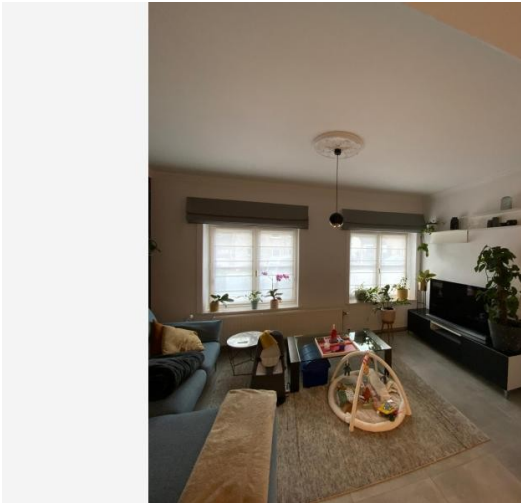
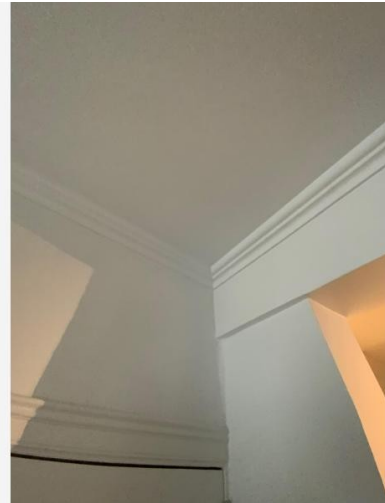
## Fiche 4: Pleisterwerk plafonds

Geen asbest

| # | Type | Referentie | Resultaat |
|---|---|---|---|
| 4.1 | Mengmonster | 231025-pleipla-kru | Geen asbest |

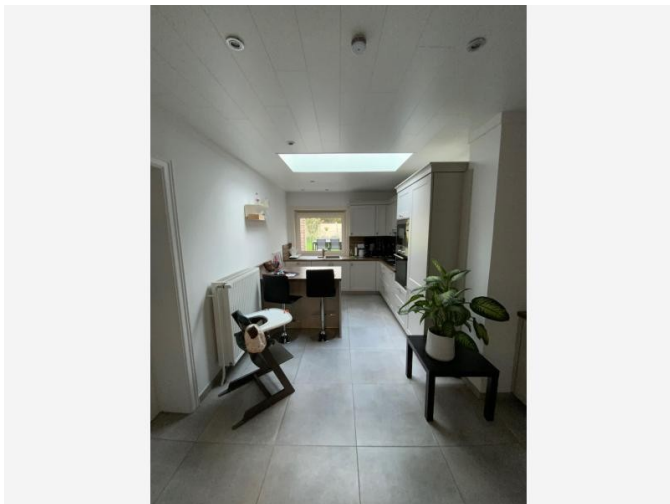
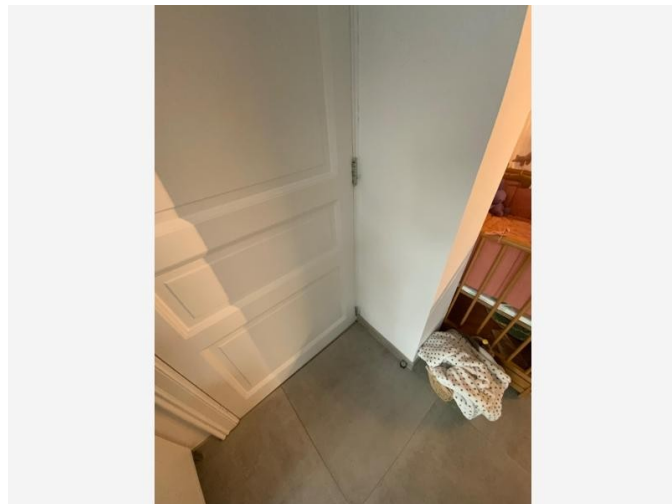
## Fiche 5: Pleisterwerk wanden

Geen asbest

| # | Type | Referentie | Resultaat |
|---|---|---|---|
| 5.1 | Mengmonster | 231025-Plei-kru | Geen asbest |
