# Asbestinventarisatetest

Breendonkstraat 352, 2830 Willebroek  
Gemeenschappelijke delen

Attestnummer : 20240319-000398.000

Uitgegeven op : 19.03.2024

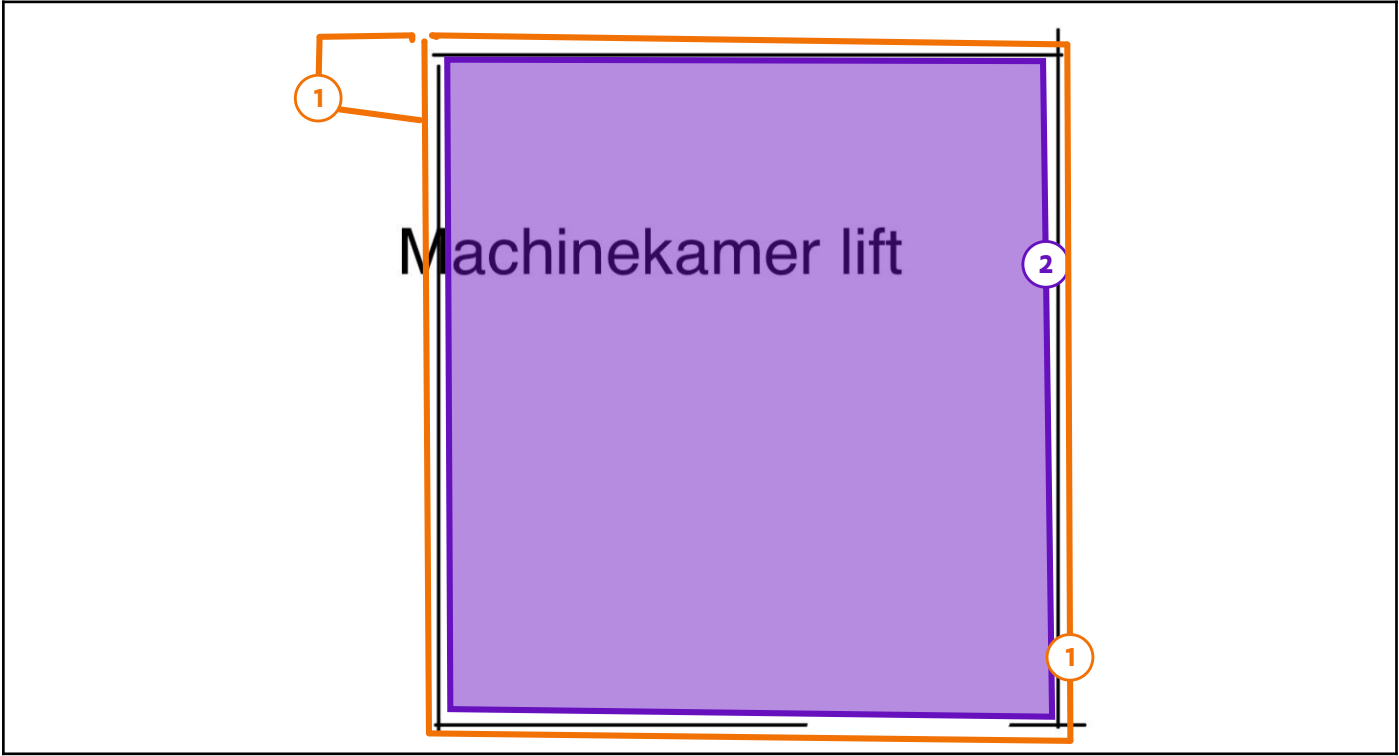
# Plan 1.10: Machinekamer lift

| Beschrijving | Type | Actie |
|---|---|---|
| 1. Gevelbekleding machinekamer lift | Asbestmateriaal | Verwijderen |
| 2. Machinekamer lift op het dak. | Beperking | - |

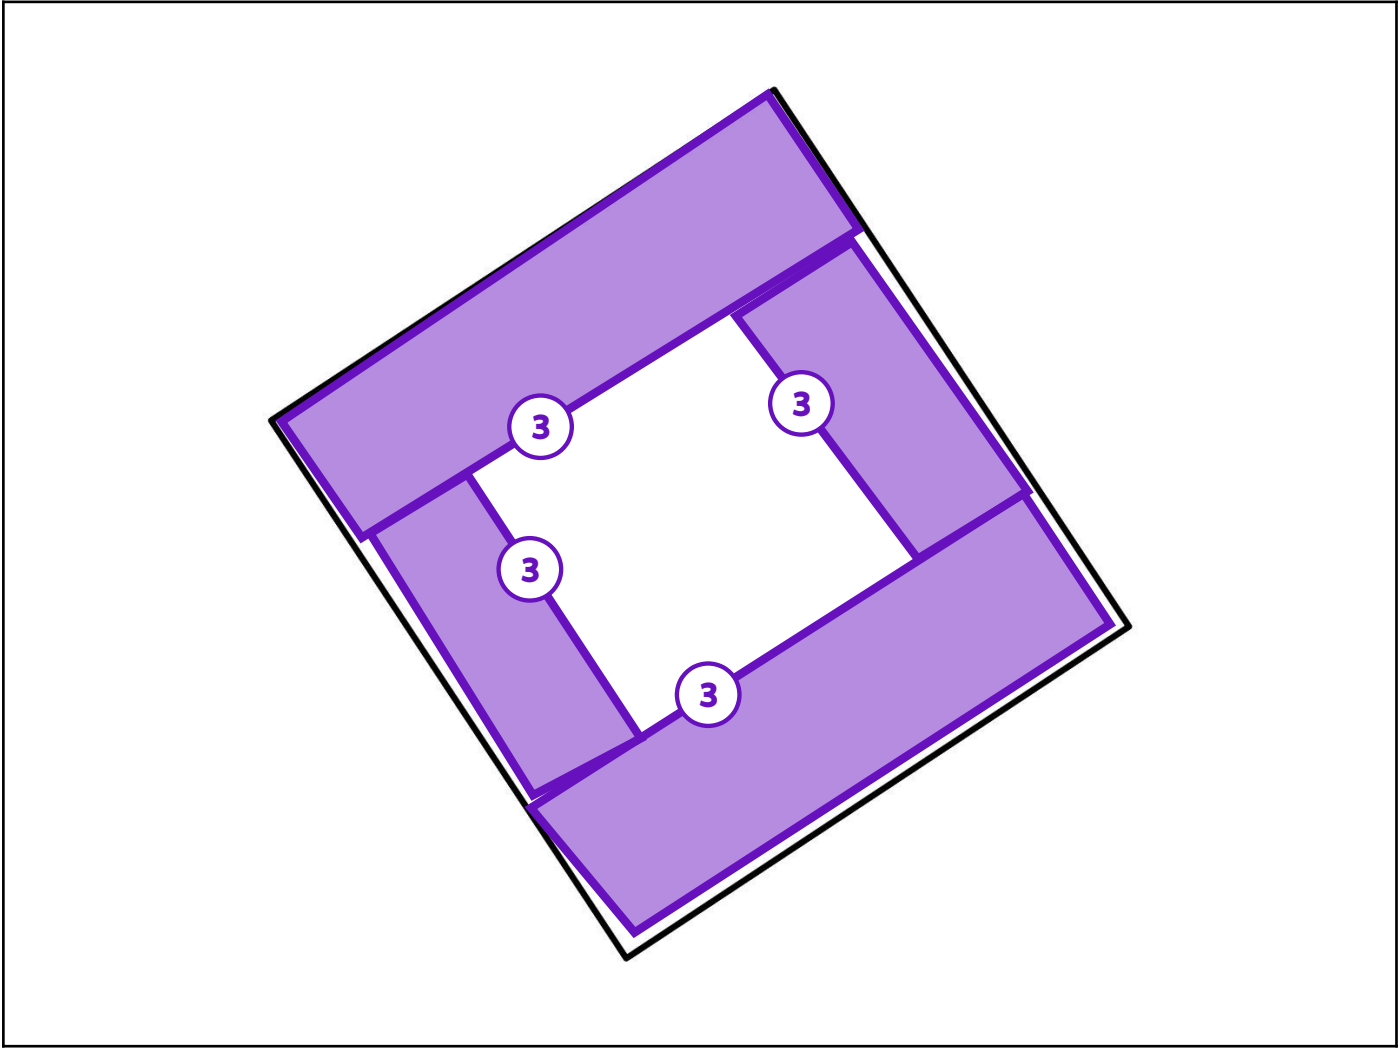
# Plan 1.12: Hoofdgebouw plan

| Beschrijving | Type | Actie |
|---|---|---|
| 3. Onderdak hoofdgebouw | Beperking | - |

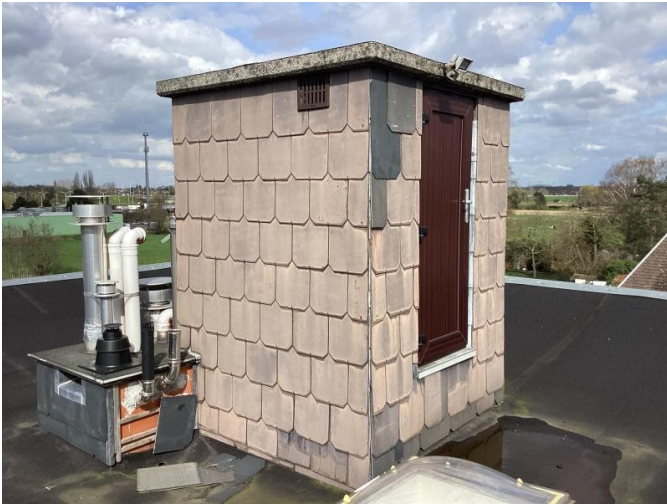
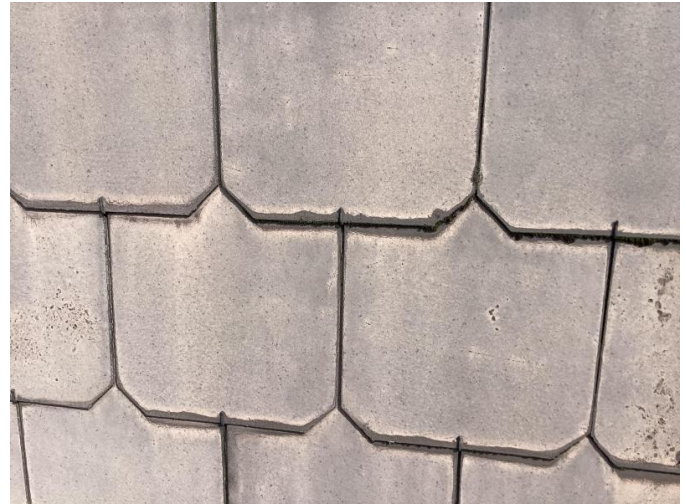
Overzichtsfoto

Detailfoto

Het asbestmateriaal valt onder de mijlpaal van 2034.

| Eindbeoordeling materiaalisico | Verhoogd materiaalisico en/of verhoogde kans op vezelvrijgave |

| Gebondenheid | Categorie 1: hechtgebonden in oorsprong |
| Asbestsoort (vezeltype) | Crocidoliet aanwezig |
| Asbestconcentratie | Laag (< 50%) |
| Afschermingsgraad van het gehele materiaal | Geheel of deels vrij aan de buitenlucht |
| Toestand van het materiaal | Matig beschadigd, matig verweerd |

| Beschrijving | Gevelbekleding machinekamer lift |
| Asbestmateriaal | Dak- en gevelbekleding - Lei, shingle |

Verwijderen

- Zorg voor een veilig beheer. Vermijd het beschadigen van het asbestmateriaal. Controleer de toestand jaarlijks op wijzigingen.
- Hemelwater dat afspoelt van asbestcement daken of gevels kan asbestdeeltjes bevatten. Gebruik het enkel voor gesloten circuits (bv. spoelen toiletten). Reinig na het vervangen van het dak of de gevel de dakgoten en regenwaterput of -ton om asbesthoudend sediment of slib te verwijderen

- Eenvoudige handelingen: mag via doe-het-zelf of door werknemer(s) met opleidingsattest eenvoudige handelingen  
Kan door particulier verwijderd worden zonder breken of beschadigen bij verwijderen.  
Draag steeds handschoenen en een ffp3 mondmasker.  
Voor verdere informatie zie de site van OVAM.

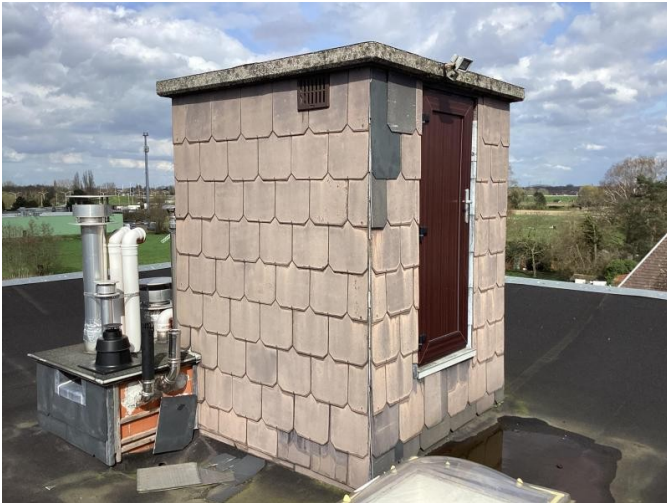
*Situeringsfoto*

#### Tijdelijke beperking

**Reden:** Slotvaste toegangspoort, -deur of -luik

**Uitleg van de asbestdeskundige:** Geen toegang mogelijk op het moment van mijn bezoek.

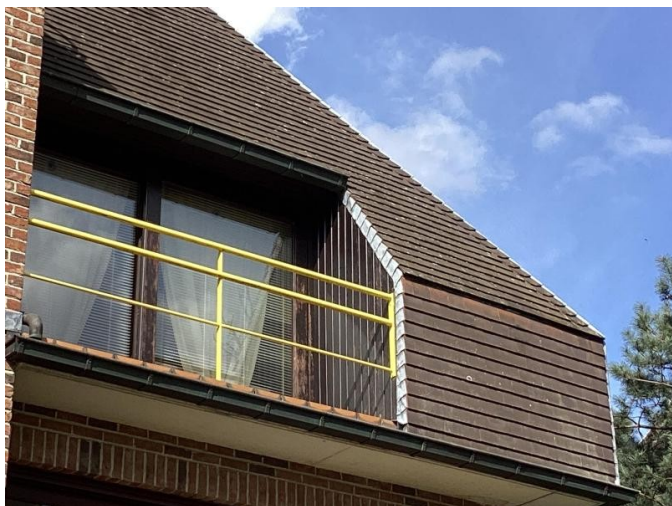
*Situeringsfoto*

#### Permanente beperking

**Reden:** Er is geen volledige risicobeoordeling mogelijk

**Uitleg van de asbestdeskundige:** Onderdak kan op geen enkele wijze geïnspecteerd worden.

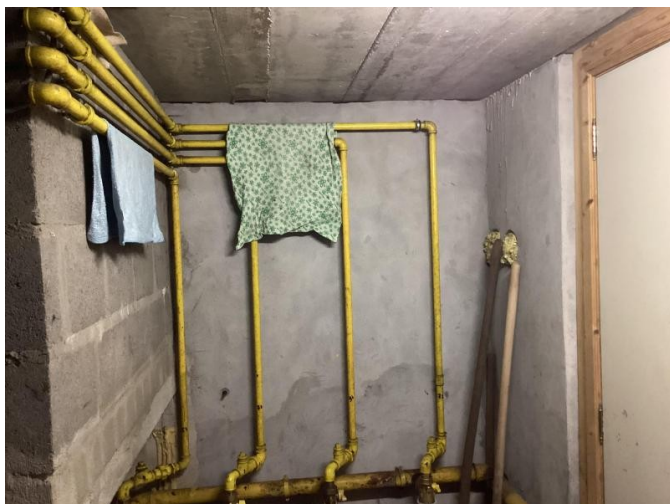
Geen asbestverdachte materialen waargenomen.

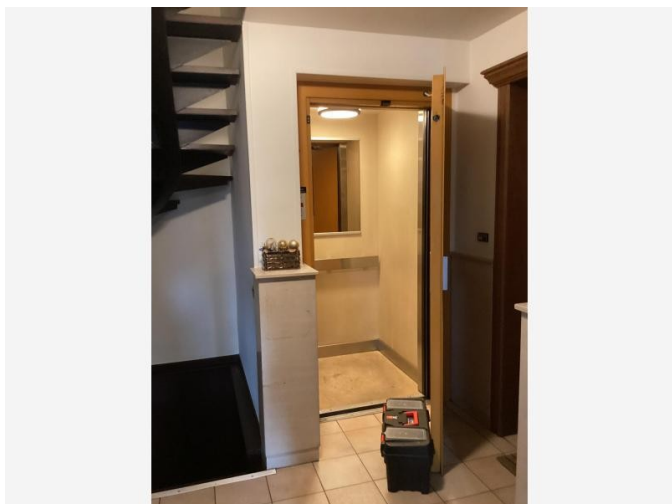
Geen asbestverdachte materialen waargenomen.

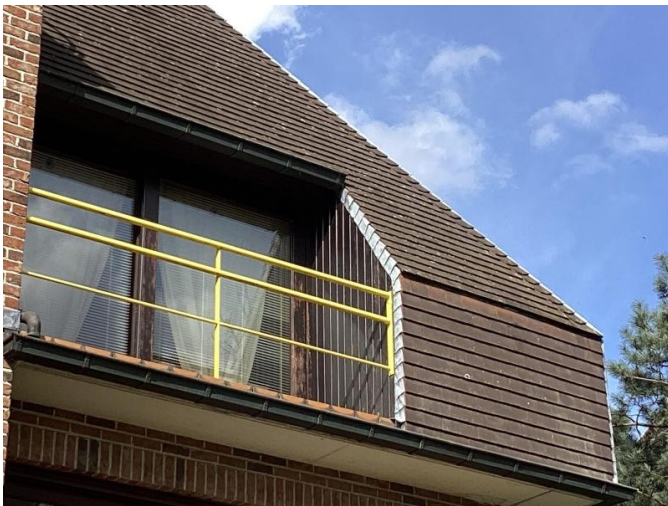
Het dak bestaat uit dakpannen in klei.

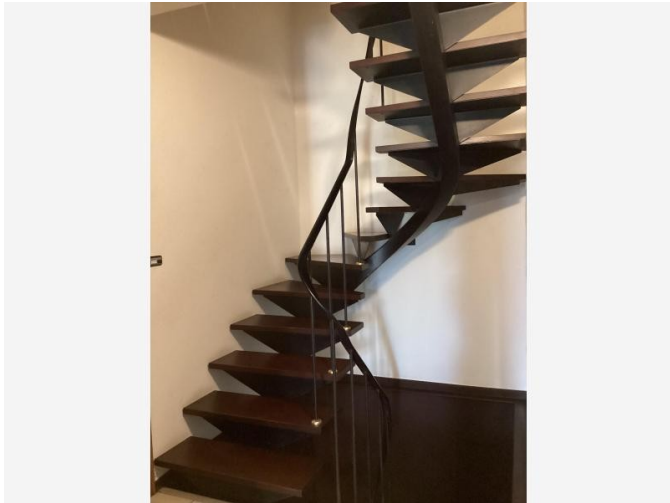
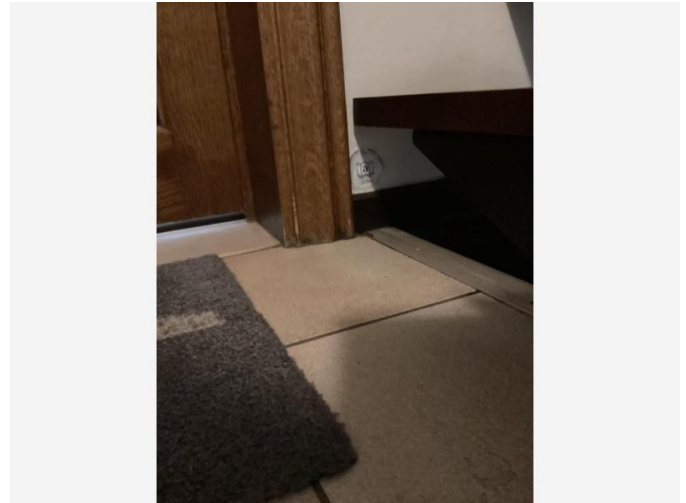
## Fiche 8: Trappenhal muren

Geen asbest

| # | Type | Referentie | Resultaat |
|---|---|---|---|
| 8.1 | Mengmonster | 32311/01 | Geen asbest |

| Opmerking | Geen onderzijde van de trap,in pleister, is een houten trap. |

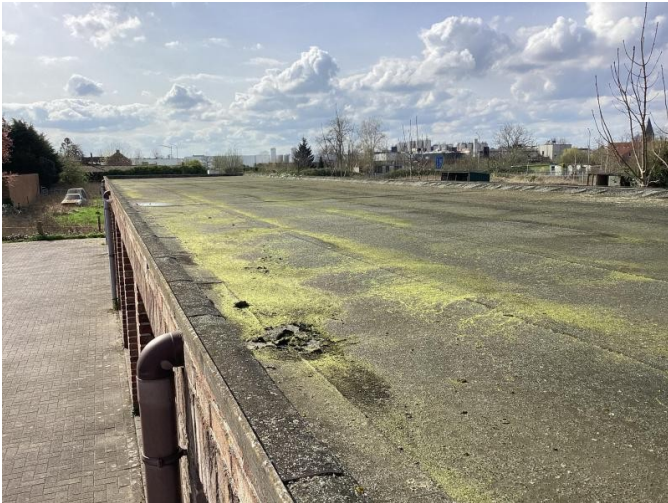
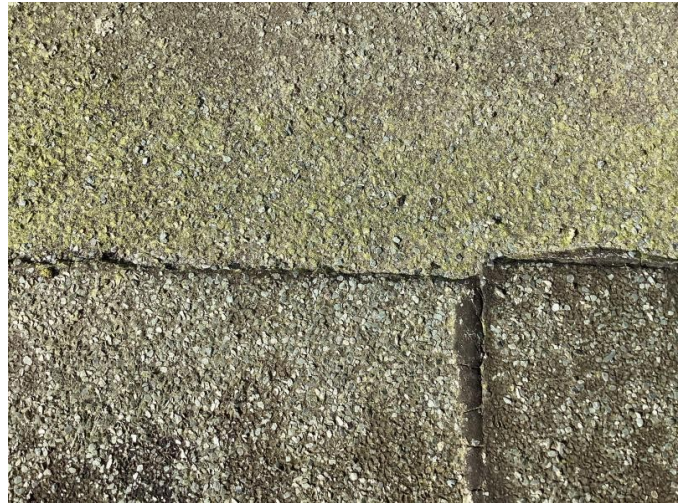
## Fiche 9: Dak van de garages.

Geen asbest

| # | Type | Referentie | Resultaat |
|---|---|---|---|
| 9.1 | Puntmonster | 32282/03 | Geen asbest |

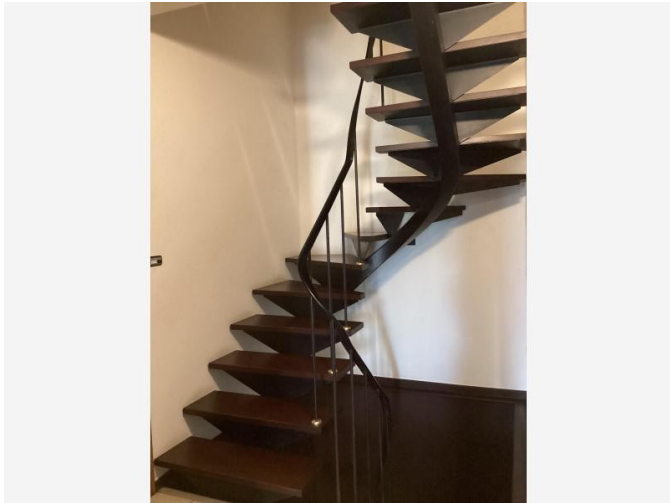
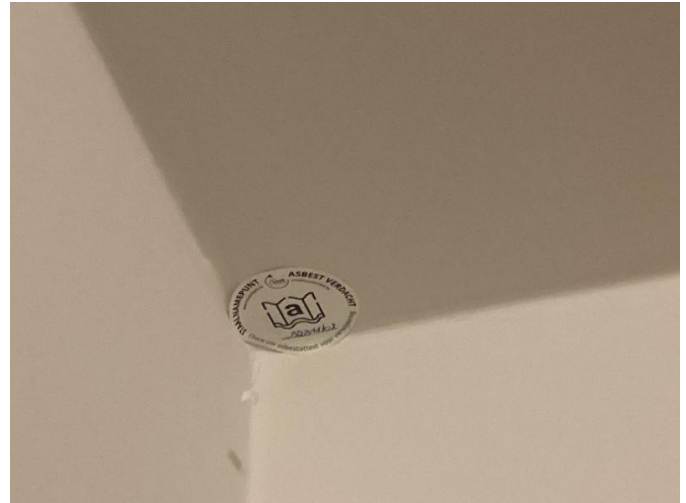
## Fiche 10: Trappenhal plafonds

Geen asbest

| # | Type | Referentie | Resultaat |
|---|---|---|---|
| 10.1 | Mengmonster | 32311/02 | Geen asbest |

| Opmerking | Geen pleister aan de onderzijde van de trap. |
