# Asbestinventarisatattest

Dokter Germaan De Vosstraat 9, 9420 Erpe-Mere

Attestnummer : **20251030-000675.000**

Uitgegeven op : **30.10.2025**

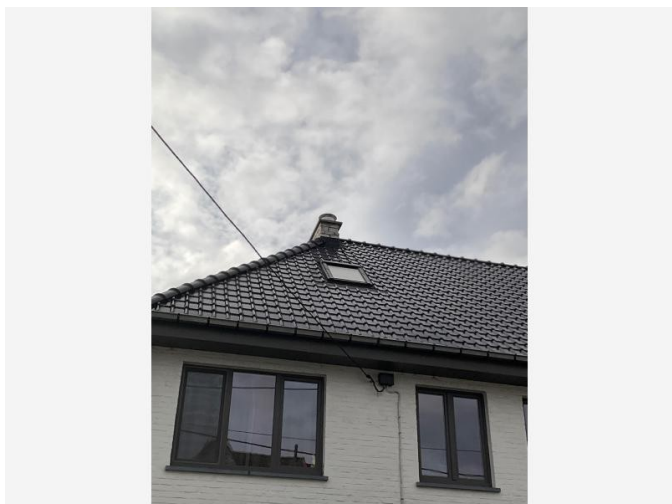
*Situeringsfoto*

**Reden:** Het te onderzoeken materiaal situeert zich hoger dan 3,50 m te rekenen vanaf een veilige ondergrond

**Uitleg van de asbestdeskundige:** De binnekant van de schouw is niet inspecteerbaar, aan de buitenkant van de schouw werd geen asbest aangetroffen

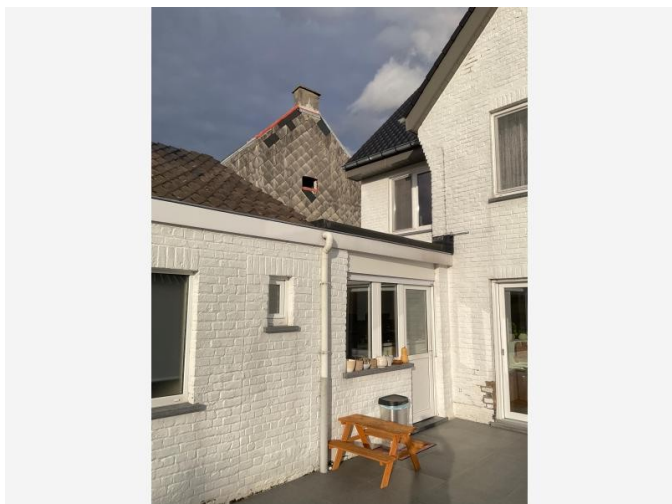
Plat dak EPDM is niet asbest verdacht. Enkel de bovenste laag was waarneembaar. Er kan geen uitspraak gedaan worden over mogelijks ondergelegen lagen.

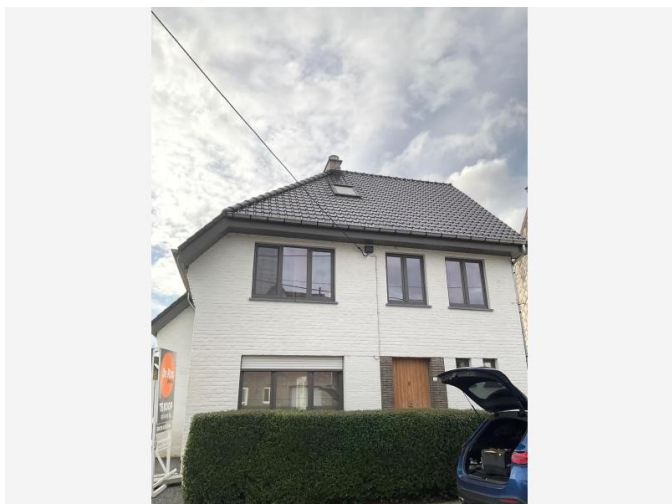
Dit dak type is niet asbest verdacht.

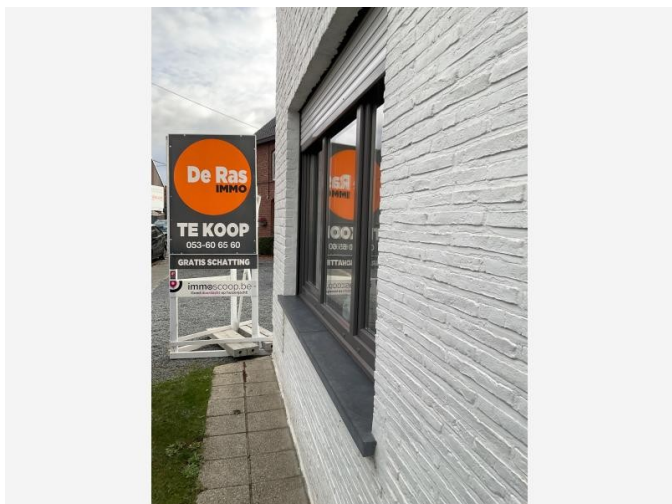
Dit type mastiek is niet asbest verdacht. Enkel de toplaag werd gecontroleerd, er kan dus geen uitspraak gedaan worden over mogelijks onderliggende lagen mastiek.

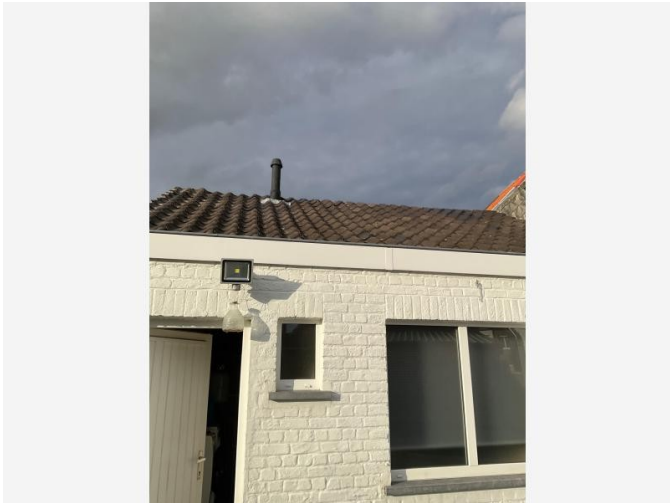
Dit onderdak type is niet asbest verdacht. (Deze zijn steekproefsgewijs vastgesteld en kunnen, indien de vaststelling dit niet toeliet, geen uitspraak doen over het volledige onderdak. )

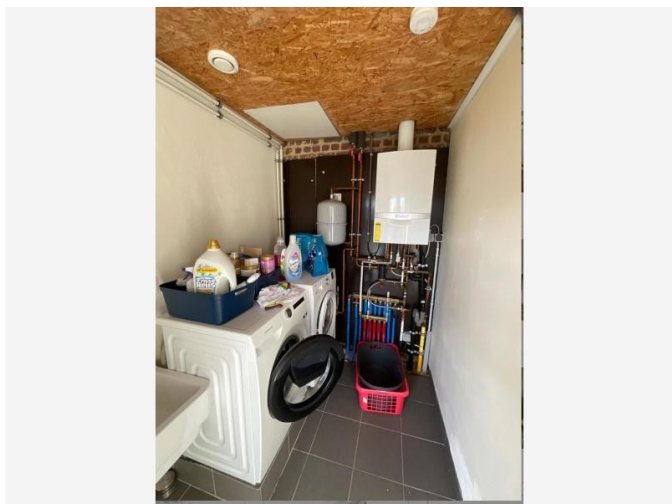
Deze ketel is van na 2001 en kan dus geen asbest verdachte materialen bevatten.

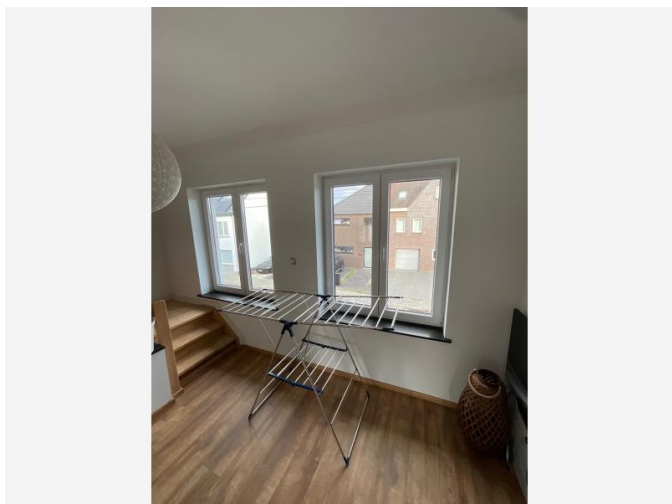
Deze toepassing is in deze eenheid niet aanwezig.

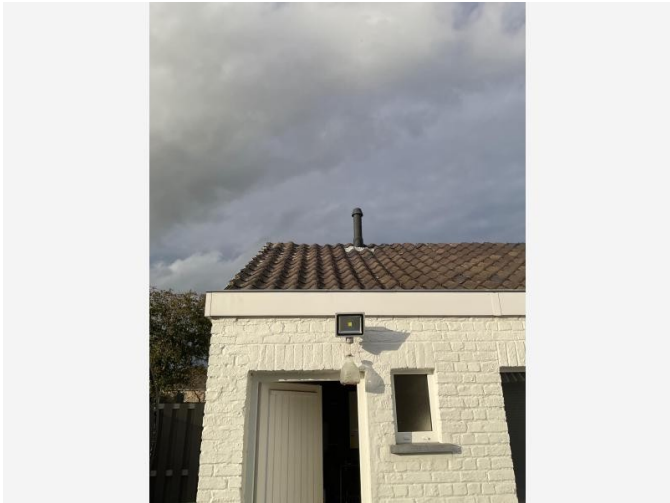
Dit schouw type is niet asbest verdacht. (Deze zijn steekproefsgewijs vastgesteld en kunnen, indien de vaststelling dit niet toeliet, geen uitspraak doen over de volledige schouw. )

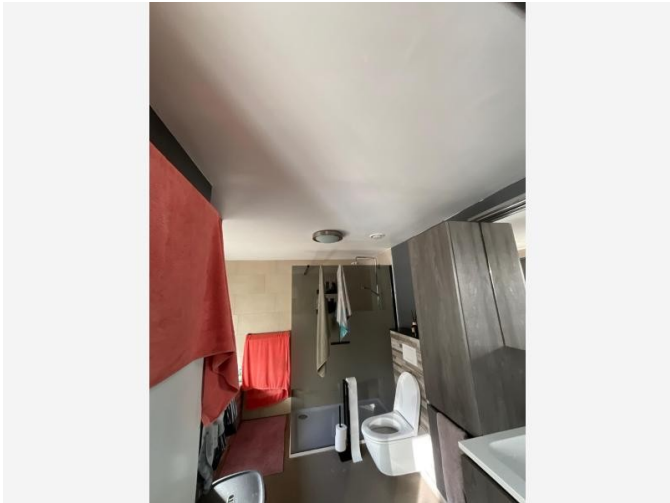
Het plafond is afgewerkt in plaatmateriaal. Deze is niet asbest verdacht. Er kan echter geen uitspraak gedaan worden over de lagen die zich achter dit plaatmateriaal bevindt.

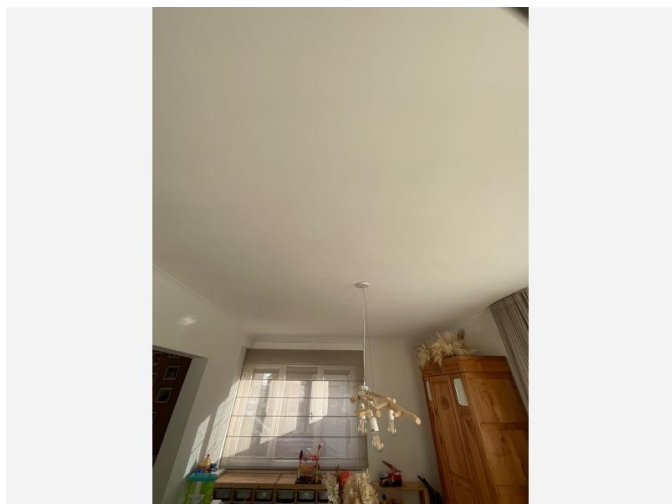
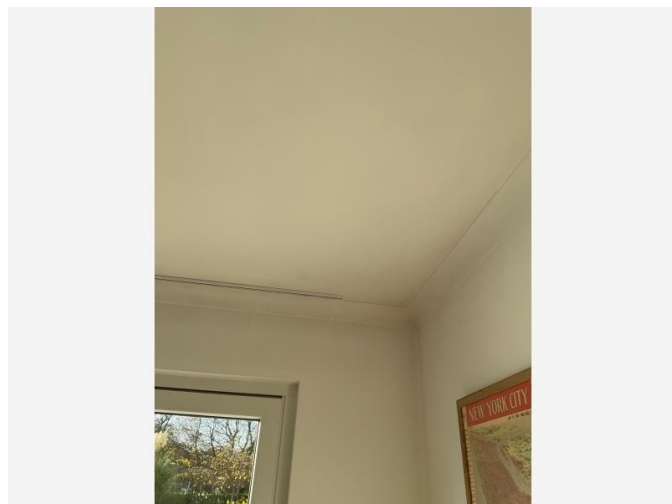
## Fiche 10: pleisterwerk plafond

Geen asbest

| # | Type | Referentie | Resultaat |
|---|---|---|---|
| 10.1 | Mengmonster | mm02 | Geen asbest |

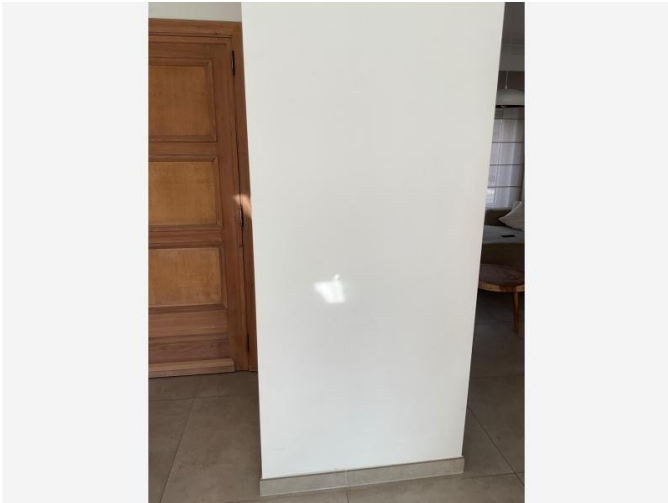
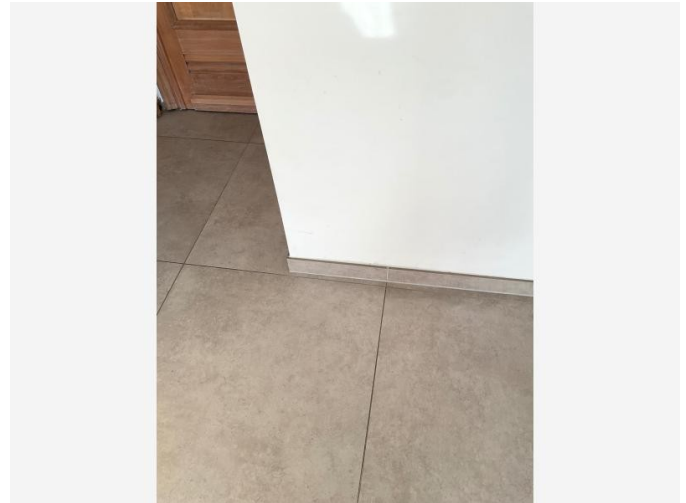
## Fiche 11: pleisterwerk wanden

Geen asbest

| # | Type | Referentie | Resultaat |
|---|---|---|---|
| 11.1 | Mengmonster | mm01 | Geen asbest |
