# Asbestinventarisatattest

Koningin Astridlaan 323, 1950 Kraainem

Attestnummer : 20250928-000022.000

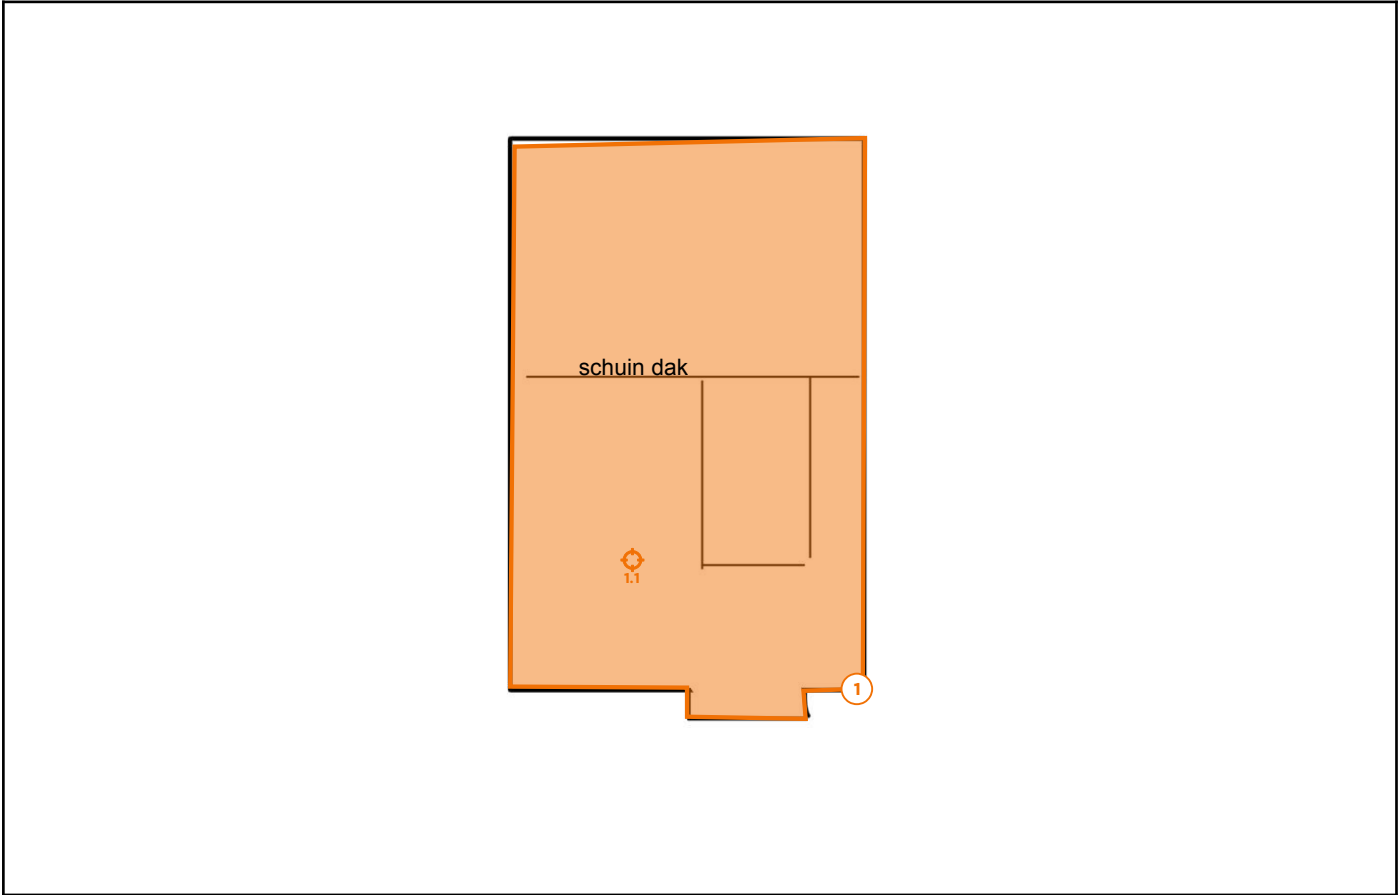
# Plan 1.6: Dakconstructie

| Beschrijving | Type | Actie |
|---|---|---|
| 1. leien dak | Asbestmateriaal | <a href="#">Verwijderen</a> |
| 1.1 Code: 25471/03 | Puntmonster | - |

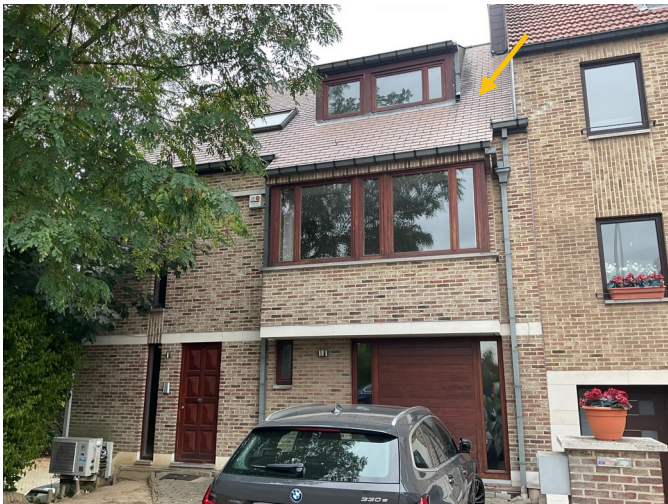
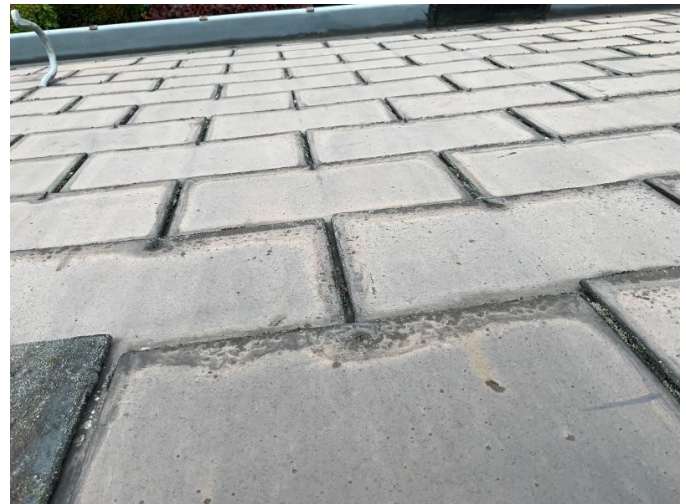
| Eindbeoordeling materiaalrisico | Verhoogd materiaalrisico en/of verhoogde kans op vezelvrijgave |

| Gebondenheid | Categorie 1: hechtgebonden in oorsprong |
| Asbestsoort (vezeltype) | Alleen chrysotiel |
| Asbestconcentratie | Laag (< 50%) |
| Afschermingsgraad van het gehele materiaal | Geheel of deels vrij aan de buitenlucht |
| Toestand van het materiaal | Matig beschadigd, matig verweerd |

| # | Type | Referentie | Resultaat |
|---|---|---|---|
| 1.1 | Puntmonster | 25471/03 | Chrysotiel |

| Beschrijving | leien dak |
| Asbestmateriaal | Dak- en gevelbekleding - Lei, shingle |
| Hoeveelheid (oppervlakte - aantal) | • 132,99 m <sup>2</sup> - 1 stuk |

Het asbestmateriaal valt onder de mijlpaal van 2040.

- Verwijder dit asbestmateriaal zo snel mogelijk. Volg de toestand goed op.
- Hemelwater dat afspoelt van asbestcement daken of gevels kan asbestdeeltjes bevatten. Gebruik het enkel voor gesloten circuits (bv. spoelen toiletten). Reinig na het vervangen van het dak of de gevel de dakgoten en regenwaterput of -ton om asbesthoudend sediment of slib te verwijderen
- Voer bijkomende staalname(s) uit.

- Eenvoudige handelingen: mag via doe-het-zelf of door werknemer(s) met opleidingsattest eenvoudige handelingen  
De techniek van de eenvoudige handelingen mag worden toegepast bij de verwijdering van deze toepassing .

Vermijd het breken van de asbesttoepassing om vezelvrijgaven te vermijden .

Gebruik de correcte persoonlijke beveiligingsmiddelen .  
gebruik een stofmasker van met een FFP3 kwaliteit of beter ,  
wegwerphandschoenen en een wegwerpoverall ( CAT III type(5/6 ) .

verpak het in een dubbele, doorzichtige plastic zak  
en breng dit naar een afvalverwerkingsbedrijf bedrijf

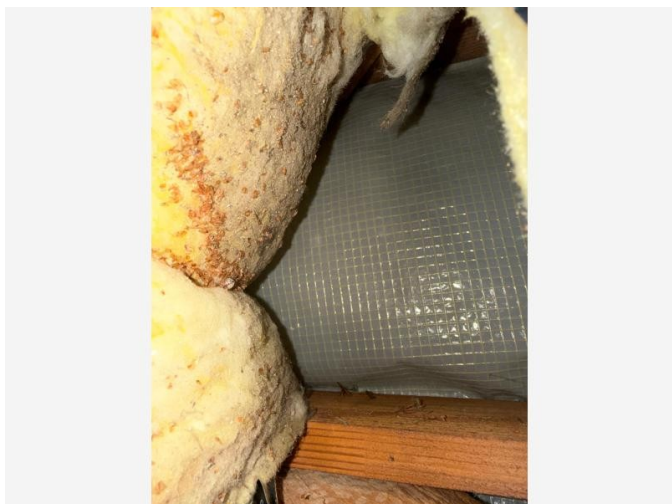
Er werd geen verdacht onderdak vastgesteld in de zolder

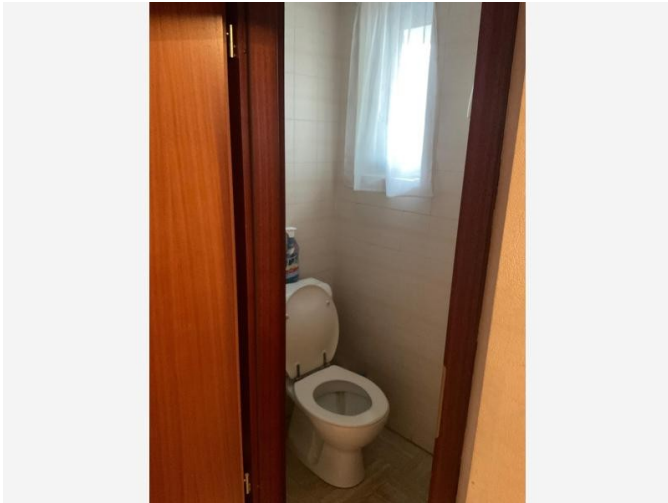
deze wanden zijn betegeld en de gebruikte tegellijm is niet waarneembaar zonder destructief onderzoek

Tegellijm kan asbesthoudend zijn, daarom is het aangeraden om extra onderzoek te laten uitvoeren bij renovatie of sloopwerken

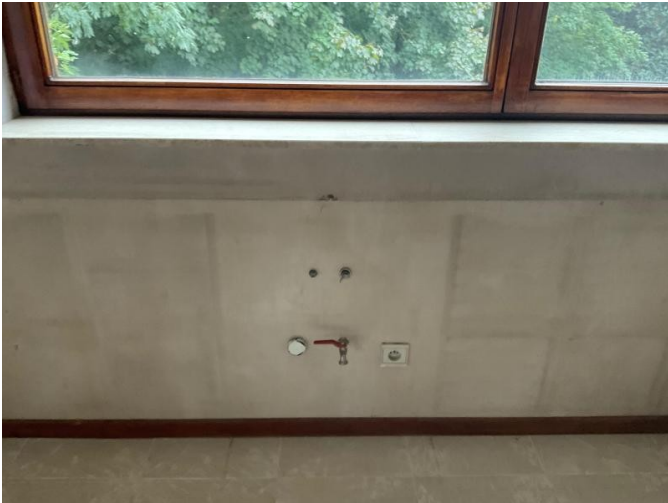
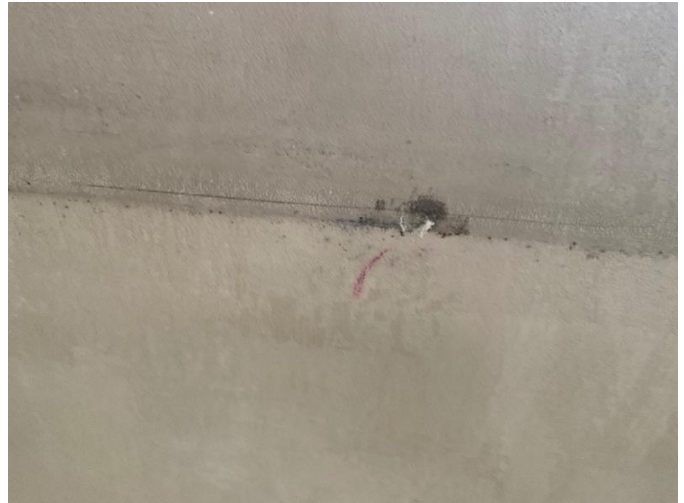
## Fiche 4: Pleisterwerk muren

Geen asbest

| # | Type | Referentie | Resultaat |
|---|---|---|---|
| 4.1 | Mengmonster | 25471/01 | Geen asbest |

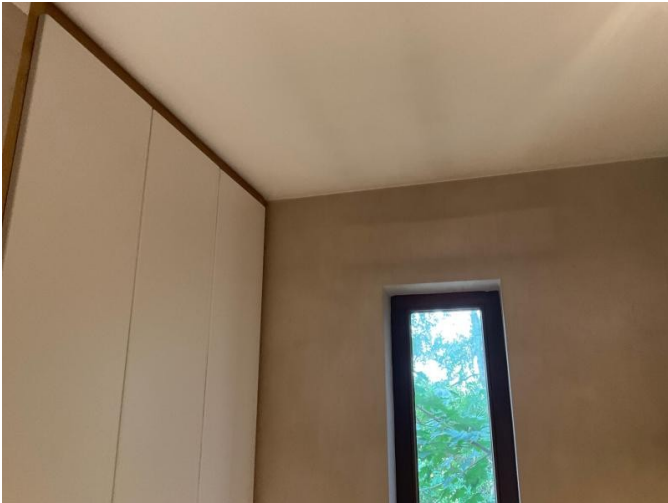
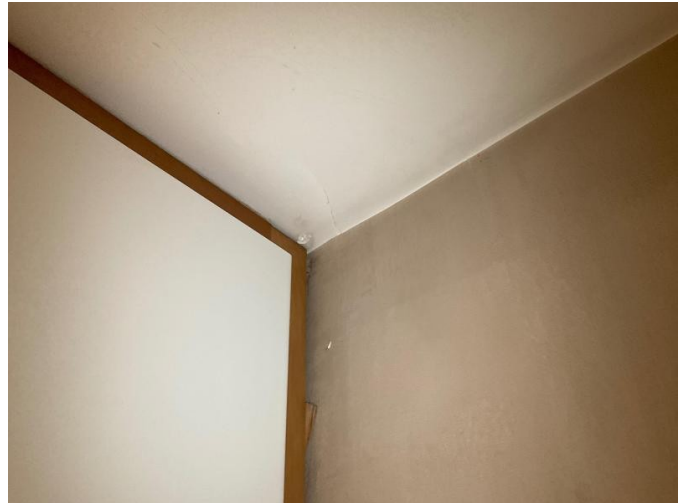
## Fiche 5: Pleisterwerk plafonds

Geen asbest

| # | Type | Referentie | Resultaat |
|---|---|---|---|
| 5.1 | Mengmonster | 25471/02 | Geen asbest |
