# Asbestinventarisatetest

Havikstraat 9, 2590 Berlaar

Attestnummer : **20240321-000551.000**

Uitgegeven op : **21.03.2024**

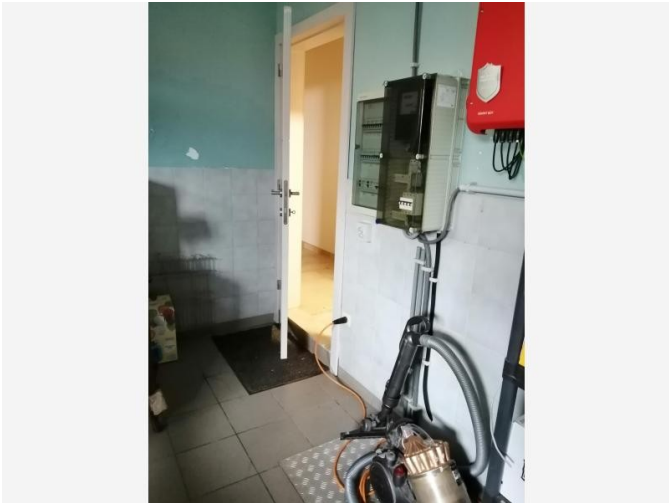
*Situeringsfoto*

### Permanente beperking

**Reden:** Het onderzoek kan niet uitgevoerd worden binnen de bepalingen van de Welzijnswet

**Uitleg van de asbestdeskundige:** geringe hoogte

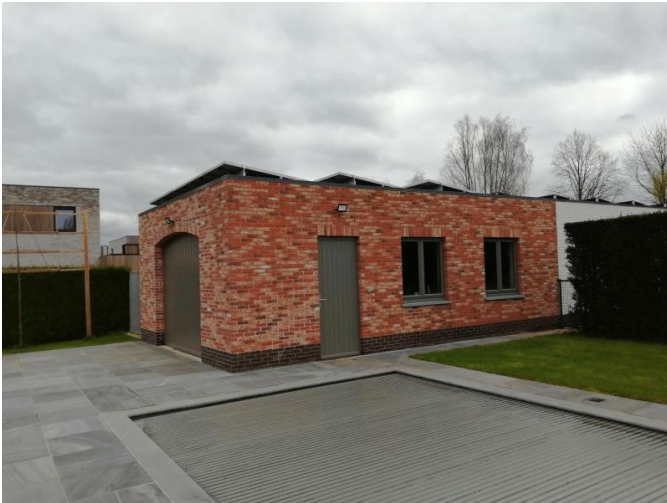
*Situeringsfoto*

### Uitgesloten van inspectie

**Bouwjaar:** 2021

*Constructies gebouwd vanaf 2001 moeten niet onderzocht worden*

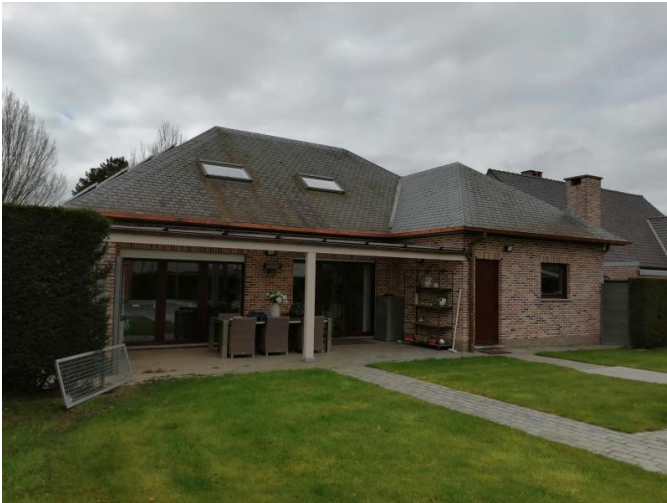
Vrije foto

afdak in staal, aluminium, polycarbonaat, rubber & zonwering

| Primaire drager | Schuin dak |

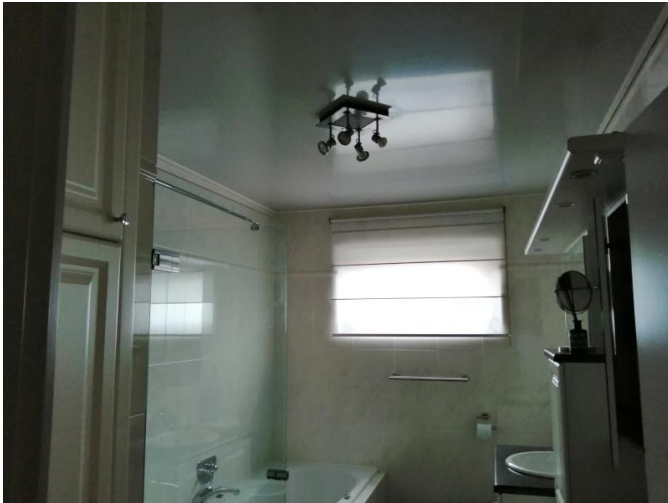
Vrije foto

materiaal niet waarneembaar, staalname enkel mogelijk mits destructief onderzoek

| Identificatiemethode | niet waarneembaar materiaal |

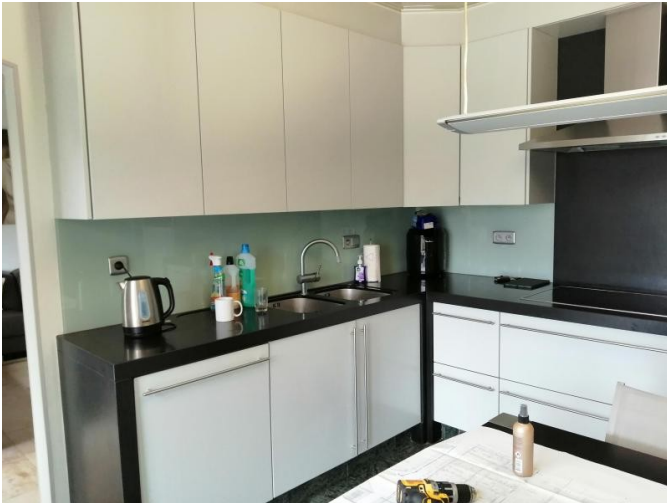
Vrije foto

spatwand keuken in glas

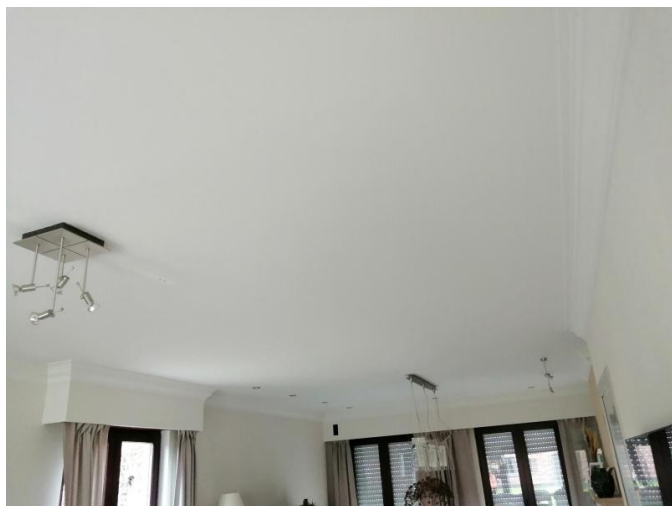
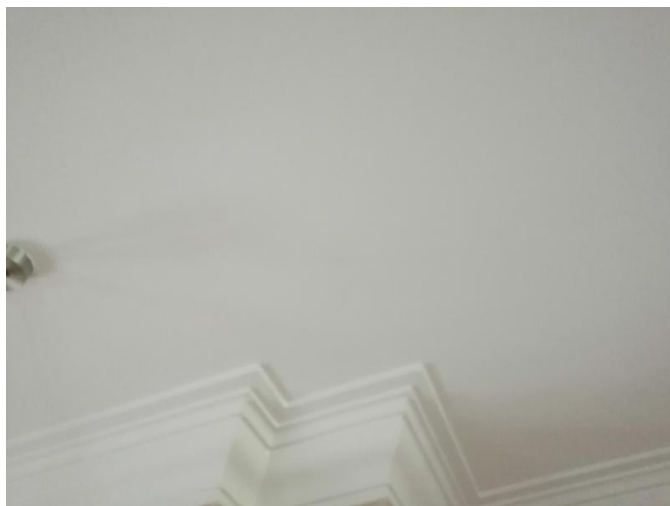
## Fiche 6: gips plafond

Geen asbest

| # | Type | Referentie | Resultaat |
|---|---|---|---|
| 6.1 | Puntmonster | H58B-gips plafond | Geen asbest |

| Opmerking | geen gips in-situ toepassing in natte ruimtes : keuken, toilet, badkamer<br>= spanplafond, wasplaats = planchetten Plafonds op zolderverdieping<br>allen in gipskarton |

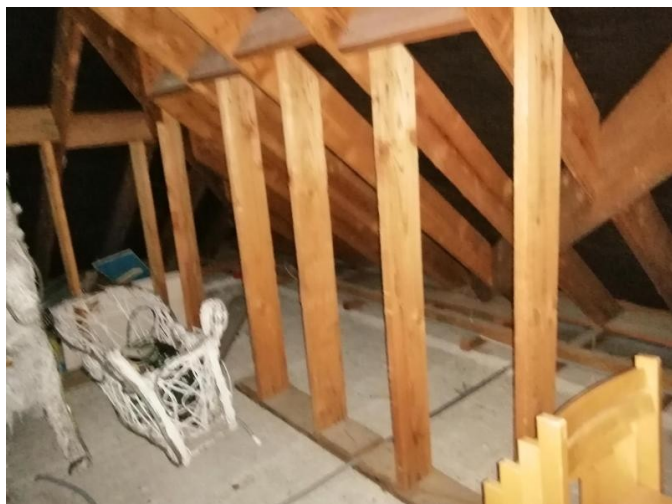
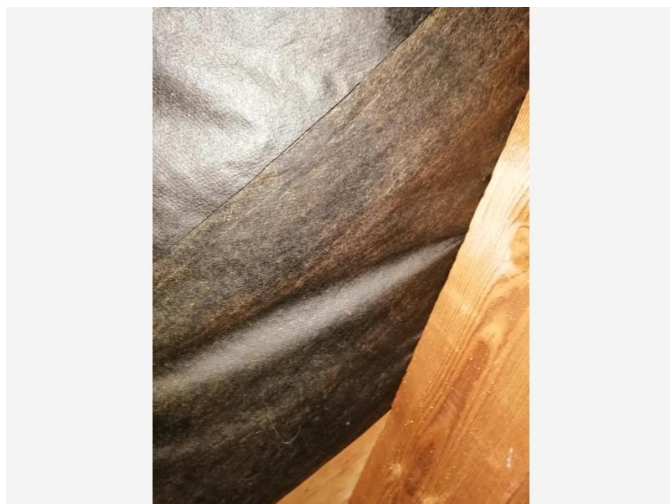
Geen asbest

| <b>Opmerking</b> | onderdak in hout + folie |

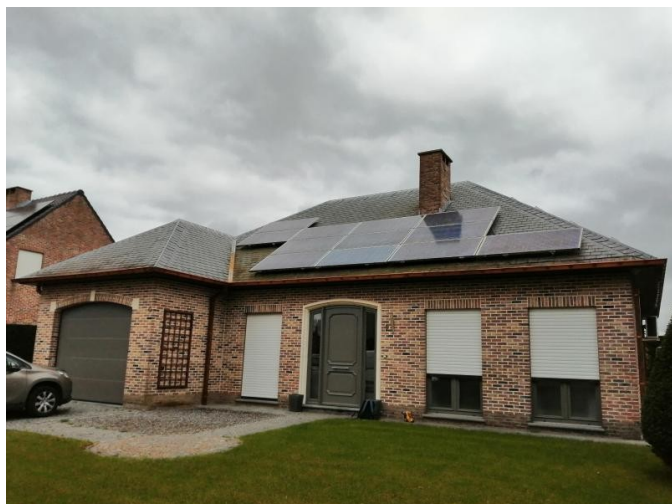
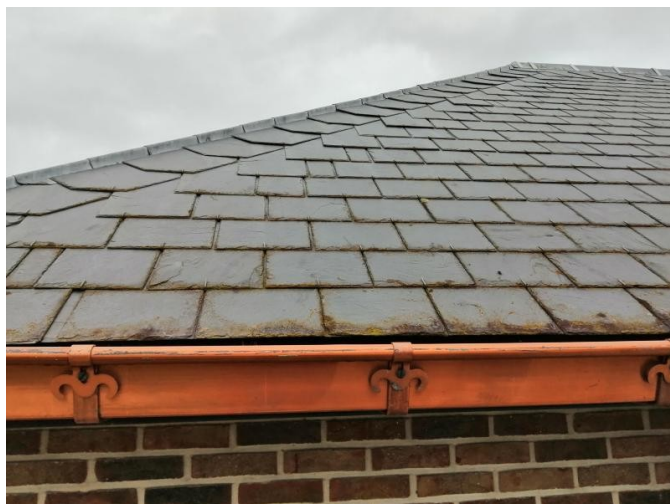
Geen asbest

| <b>Opmerking</b> | leien dak in natuurleien |

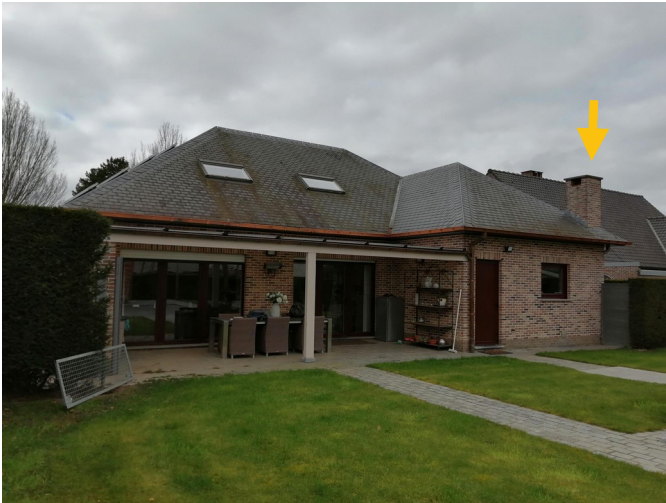
## Fiche 10: schouwwhoed (2X)

Geen asbest

| Opmerking | schouwwhoed of trekregelaar ontbreekt. schouwen in baksteen en betonnen deksteen. |
