# Asbestinventarisatetest

Stationsstraat 59, 3545 Halen

Attestnummer : **20250827-000244.000**

Uitgegeven op : **27.08.2025**

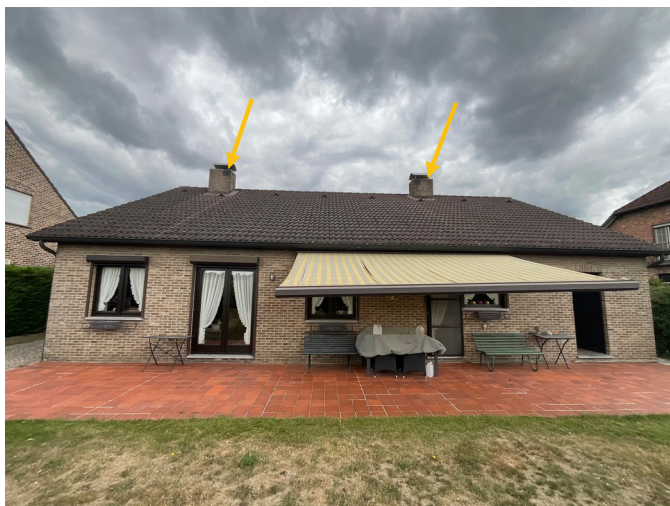
*Situeringsfoto*

**Reden:** Het te onderzoeken materiaal situeert zich hoger dan 3,50 m te rekenen vanaf een veilige ondergrond

**Uitleg van de asbestdeskundige:** De schoorsteen bevat binnenin mogelijk een asbestcement rookgaskanaal. Laat dit onderzoeken bij eventuele werken.

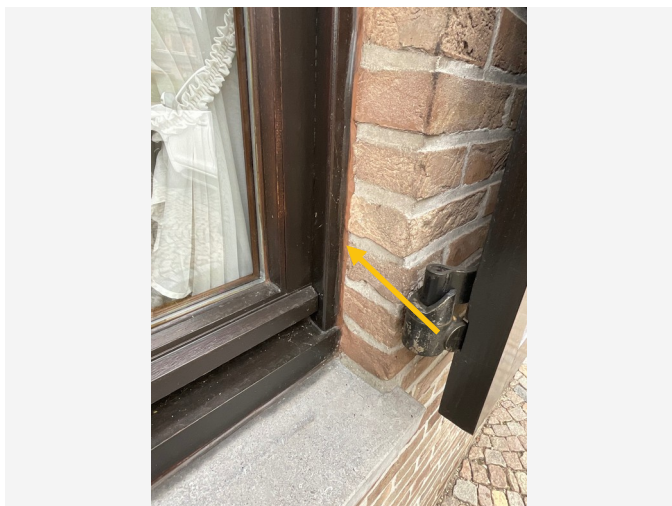
Vrije foto

Siliconekit is een elastisch afdichtingsmiddel

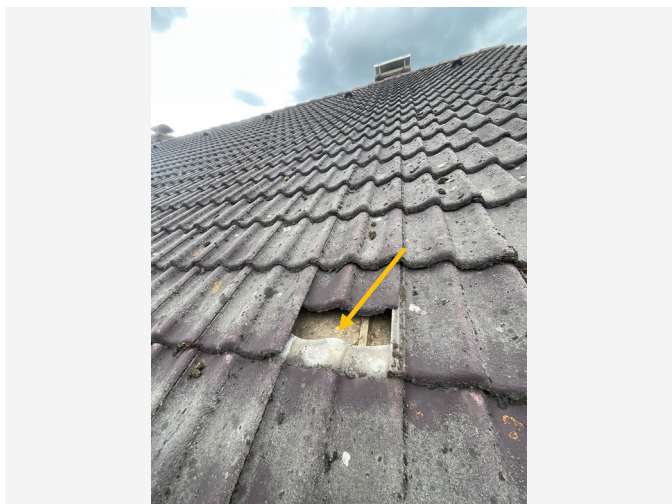
Vrije foto

Na het optillen van een pan werd geen asbestverdacht onderdak aangetroffen. Dit betekent niet dat er geen onderdak aanwezig kan zijn op plaatsen die niet gecontroleerd werden. Bij werken, laat een eventueel aangetroffen onderdak controleren op aanwezigheid van asbest.

-op de foto is wel PUR te zien (geel van kleur)

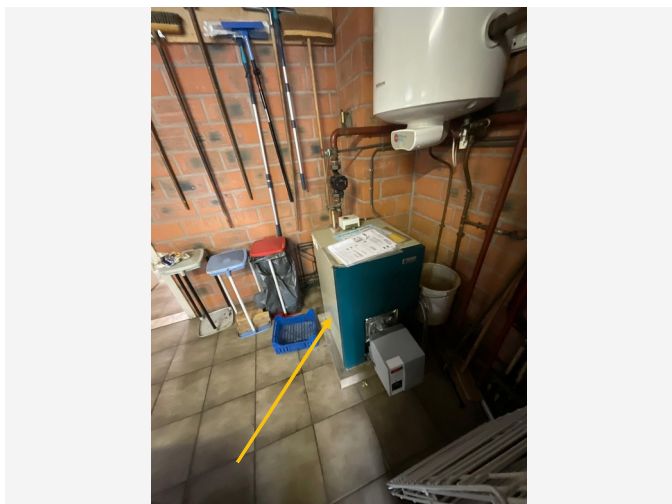
Vrije foto

De CV-ketel bevat mogelijk asbesthoudende pakkingen en/of elementen. Laat ze onderzoeken bij onderhoud of vervanging.

-brander en branderdichting vervangen in 2024

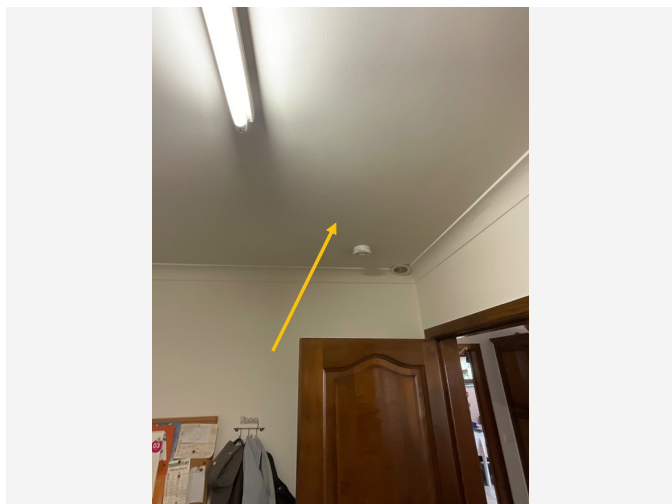
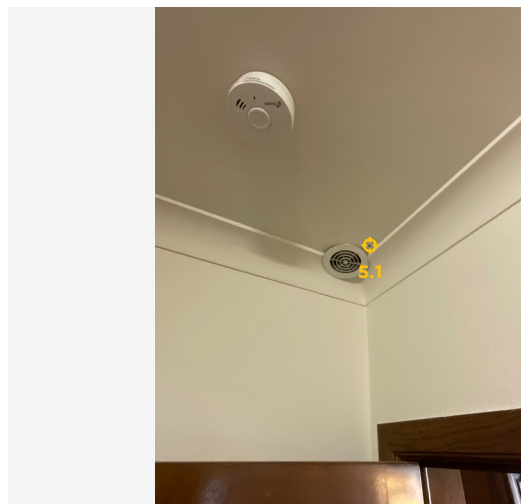
## Fiche 5: Pleisterwerk plafonds

Geen asbest

| # | Type | Referentie | Resultaat |
|---|---|---|---|
| 5.1 | Mengmonster | MN2 pleister plafond | Geen asbest |

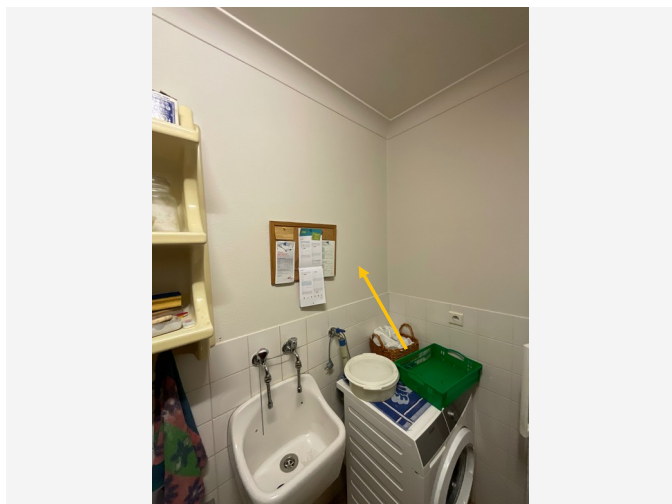
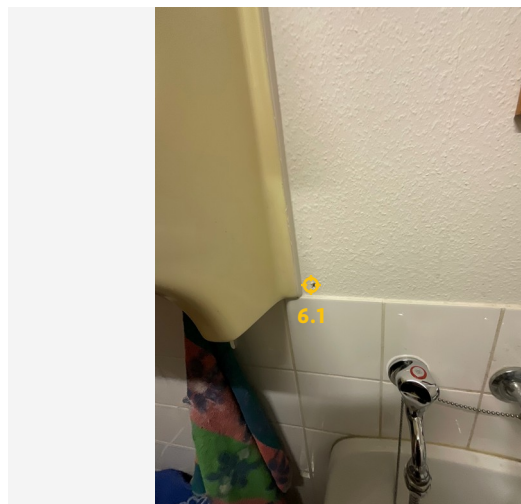
## Fiche 6: Pleisterwerk wanden

Geen asbest

| # | Type | Referentie | Resultaat |
|---|---|---|---|
| 6.1 | Mengmonster | Mn1 pleister wand | Geen asbest |

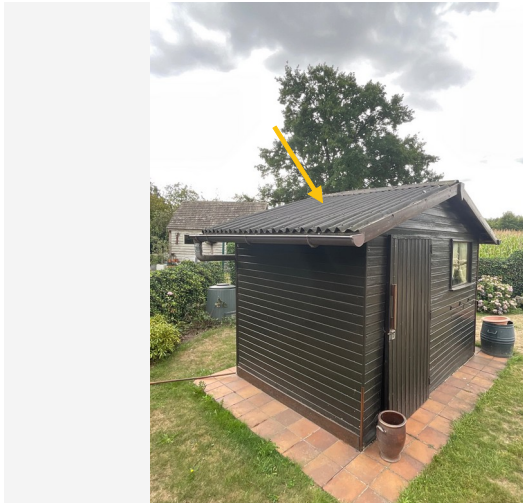
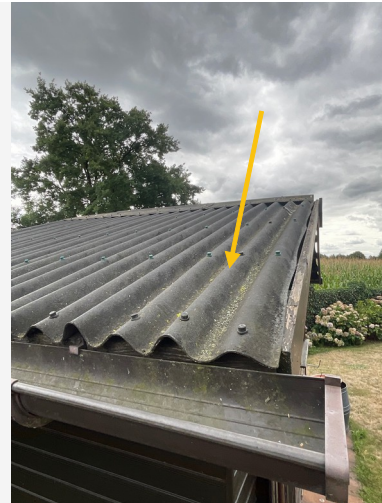
## Fiche 7: Golfplaten dak (tuinhuis)

Geen asbest

| # | Type | Referentie | Resultaat |
|---|---|---|---|
| 7.1 | Puntmonster | Mn4 golfplaten bitume | Geen asbest |

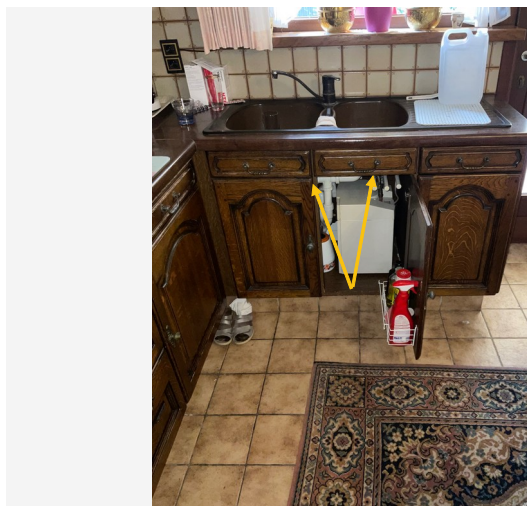
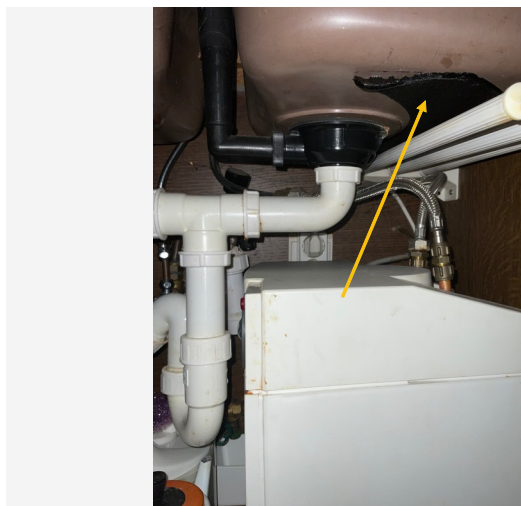
## Fiche 8: Anti-dreun

Geen asbest

| # | Type | Referentie | Resultaat |
|---|---|---|---|
| 8.1 | Puntmonster | Mn3 anti dreun | Geen asbest |
