# Asbestinventarisatetest

Dragonderstraat 66, 3300 Tienen

Attestnummer : **20251025-000010.000**

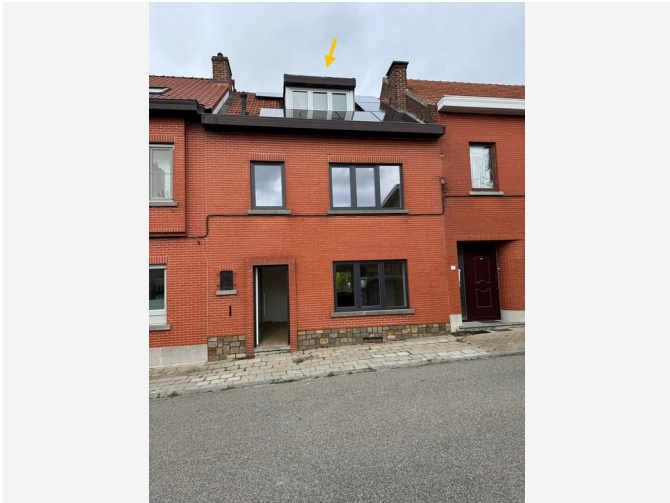
*Situeringsfoto*

### Tijdelijke beperking

**Reden:** Het te onderzoeken materiaal situeert zich hoger dan 3,50 m te rekenen vanaf een veilige ondergrond

**Uitleg van de asbestdeskundige:** Tijdens de inspectie is er geen hoogtewerker of stelling aanwezig.

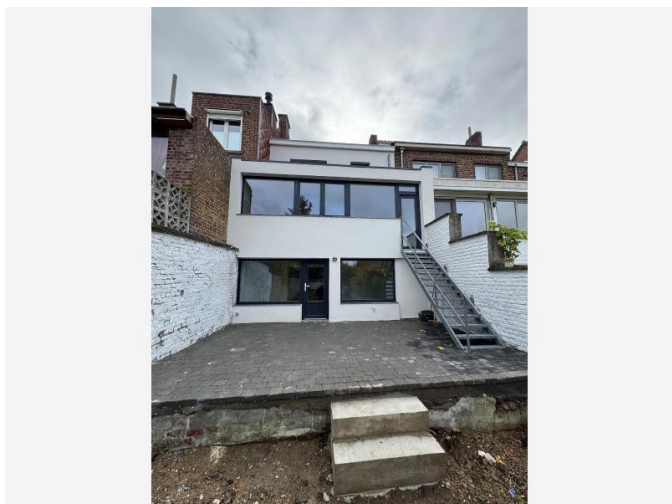
Vrije foto

De woning werd in 2025 volledig gerenoveerd:

- De asbestcementen rookgaskanalen werden verwijderd.
- Extra staalname van roofing dak garage => asbestvrij.

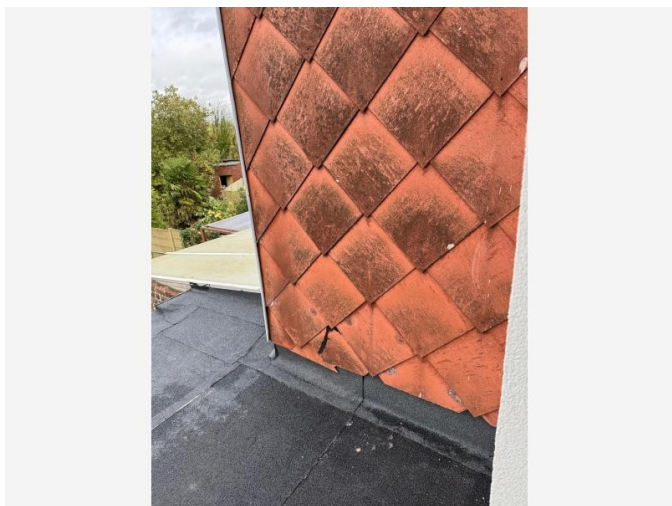
Vrije foto

De gevelleien van de muur van de buren zijn asbesthoudende leien.  
Dit geeft mogelijks slib/restanten van afvloeiend regenwater op het plat dak.

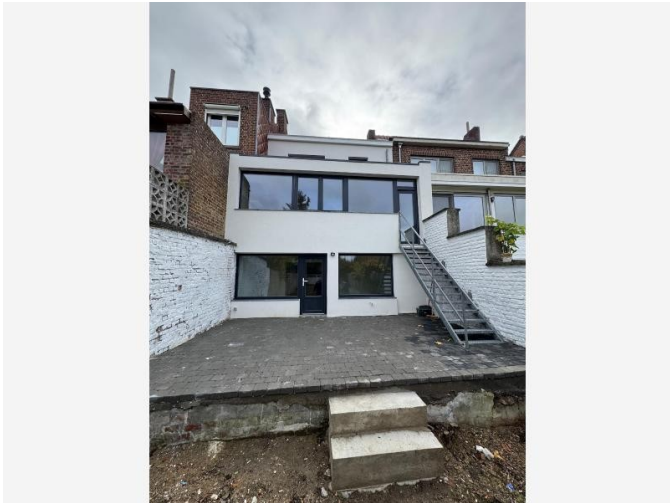
Vrije foto

Tijdens de renovatie werd er crepi tegen de achtergevel geplaatst.

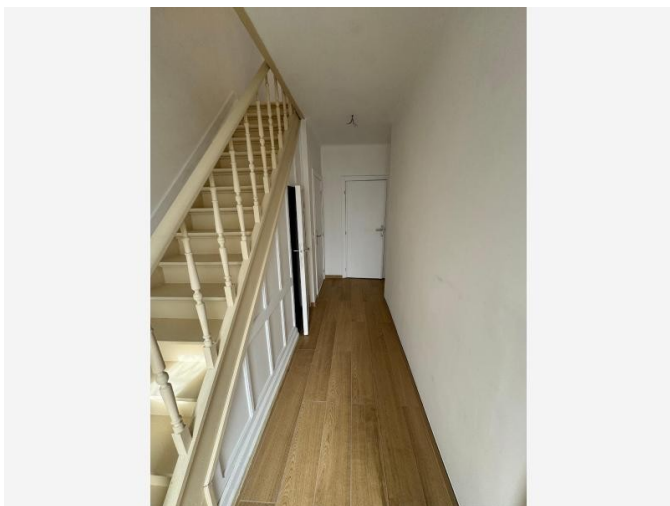
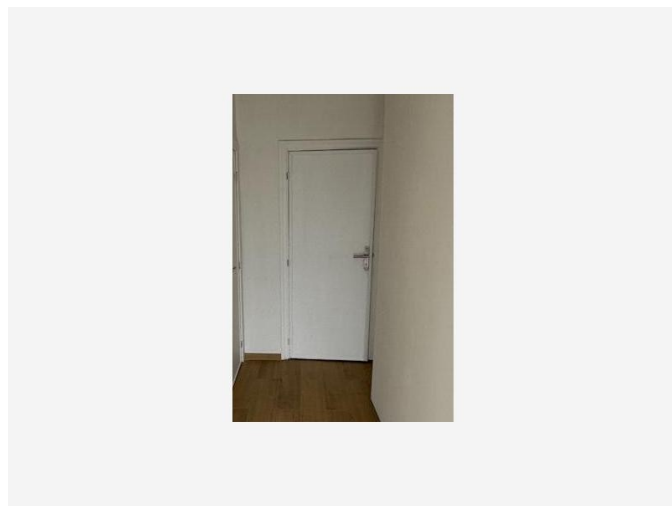
## Fiche 6: Pleisterwerk muren

Geen asbest

| # | Type | Referentie | Resultaat |
|---|---|---|---|
| 6.1 | Mengmonster | MM01 | Geen asbest |

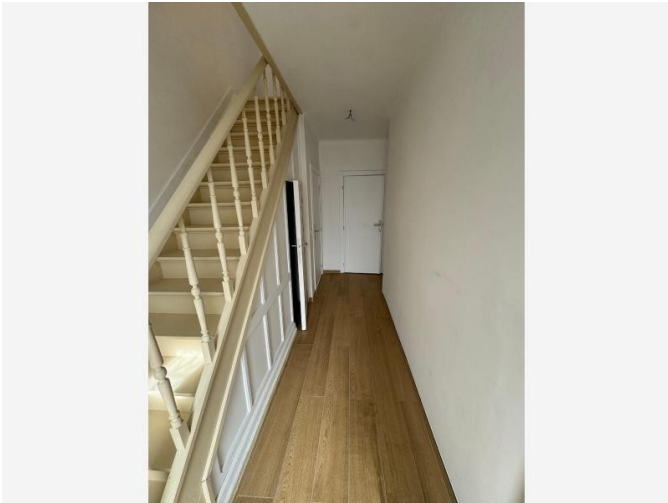
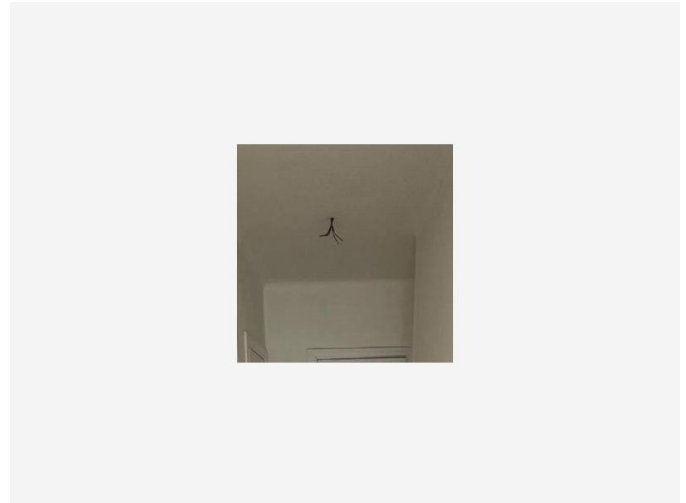
## Fiche 7: Pleisterwerk plafonds

Geen asbest

| # | Type | Referentie | Resultaat |
|---|---|---|---|
| 7.1 | Mengmonster | MM02 | Geen asbest |

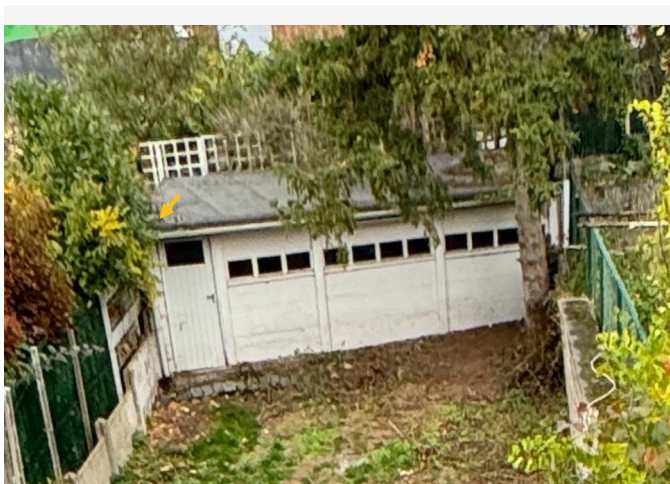
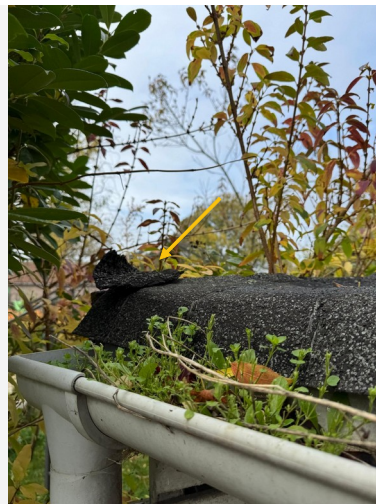
## Fiche 8: Garage roofing

Geen asbest

| # | Type | Referentie | Resultaat |
|---|---|---|---|
| 8.1 | Puntmonster | 1 | Geen asbest |

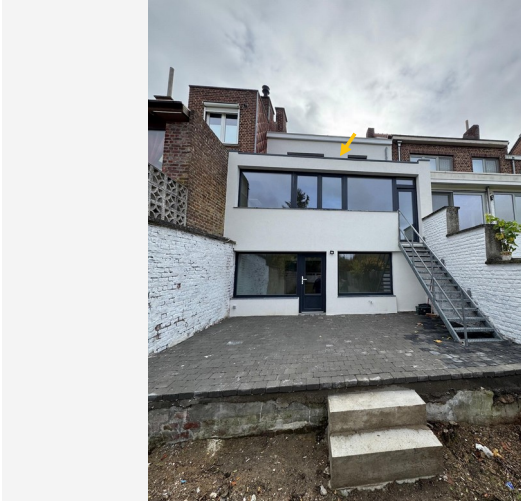
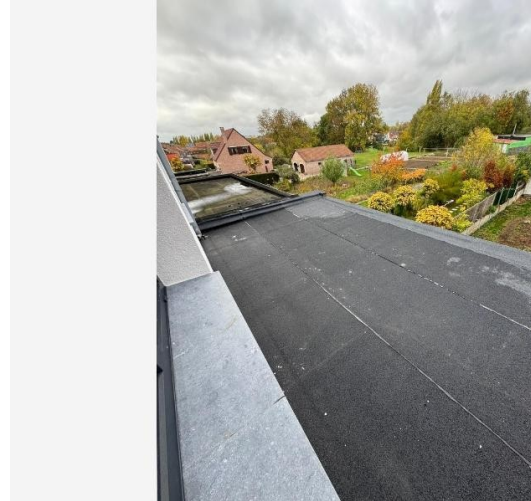
## Fiche 9: Plat dak roofing

Geen asbest

| # | Type | Referentie | Resultaat |
|---|---|---|---|
| 9.1 | Puntmonster | MM04 | Geen asbest |

| Opmerking | <p>De hoeveelheid is een inschatting.</p> <p>Tijdens de renovatie (2025) werd er een nieuwe laag roofing geplaatst.</p> |

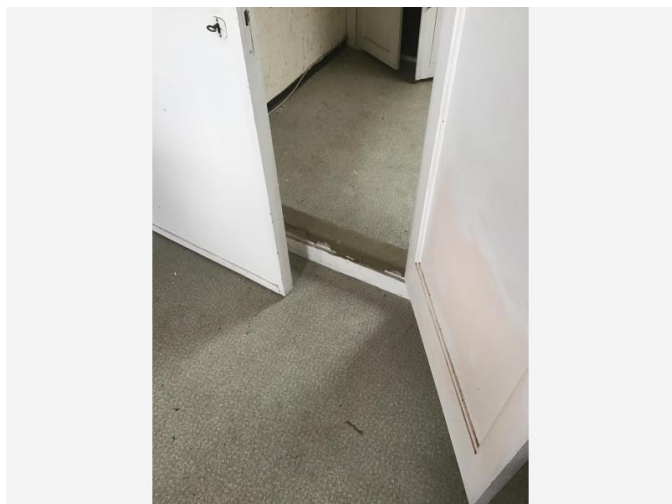
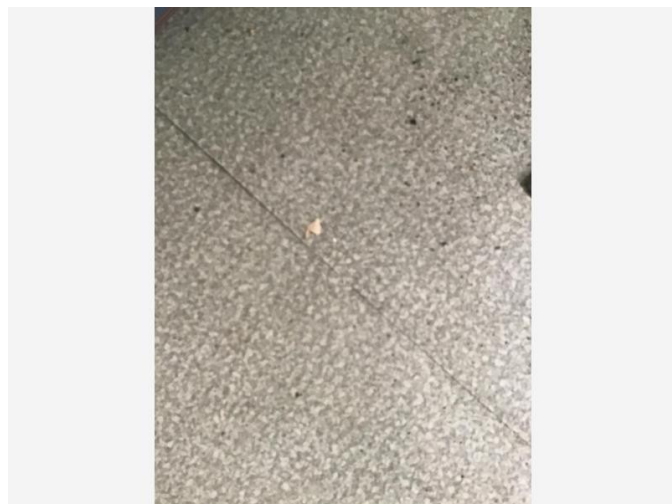
## Fiche 10: Vloerzeil (Zolder)

Geen asbest

| # | Type | Referentie | Resultaat |
|---|---|---|---|
| 10.1 | Puntmonster | MM03 | Geen asbest |
