# Asbestinventarisatattest

Nieuwe Weg 1, 8340 Damme

Attestnummer : 20251013-000257.000

Uitgegeven op : 13.10.2025

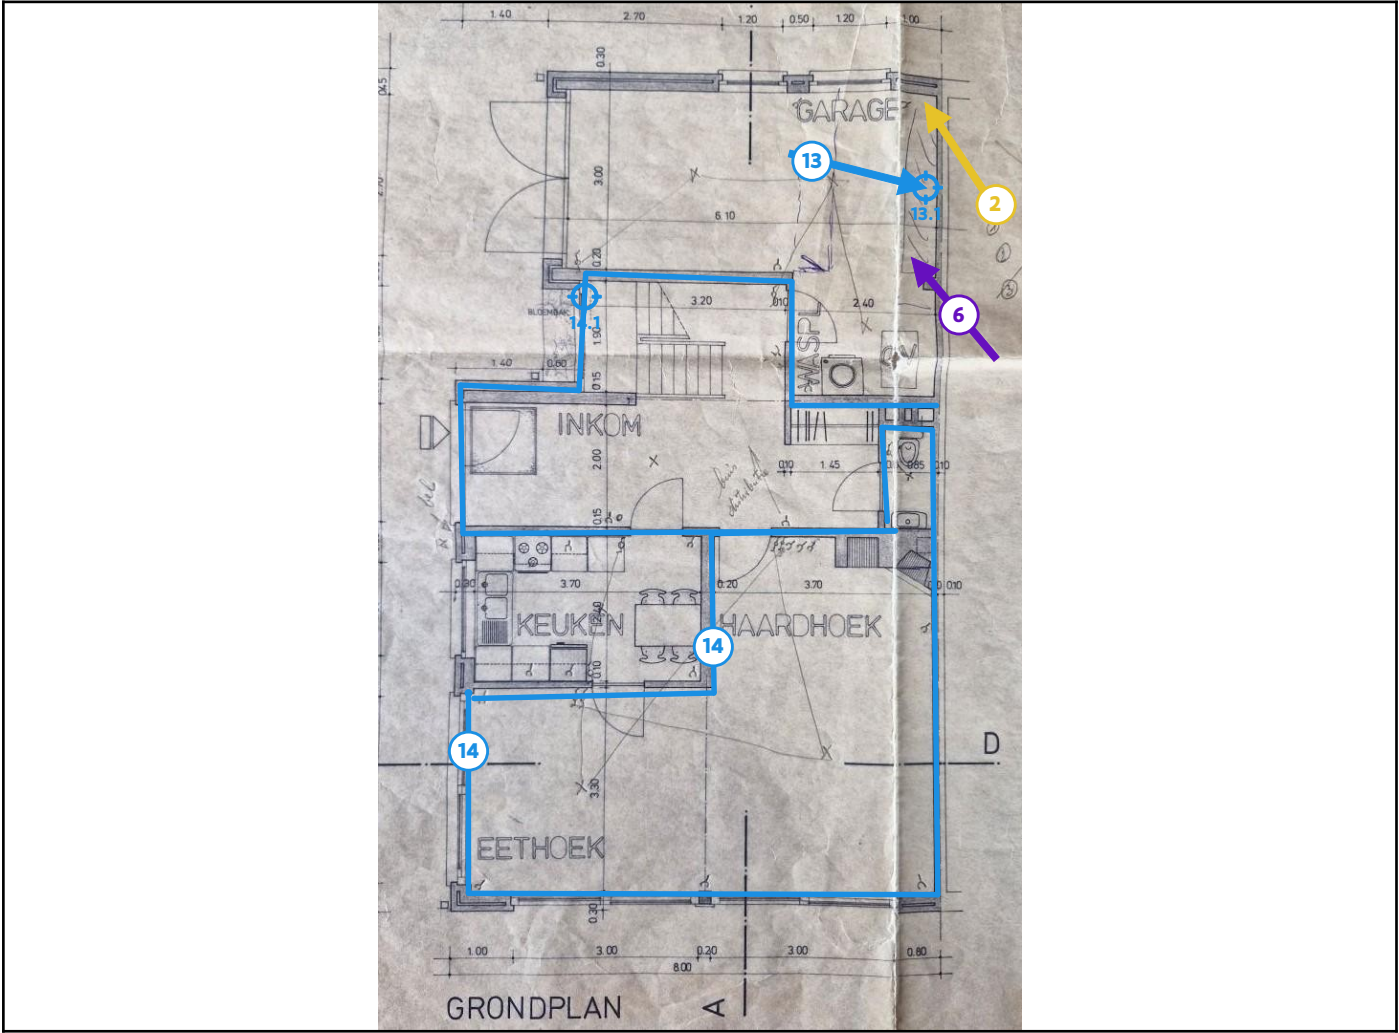
# Plan 1.1: gelijkvloers

| Beschrijving | Type | Actie |
|---|---|---|
| 2. elektriciteitskast | Asbestmateriaal | Zorgvuldig beheren |

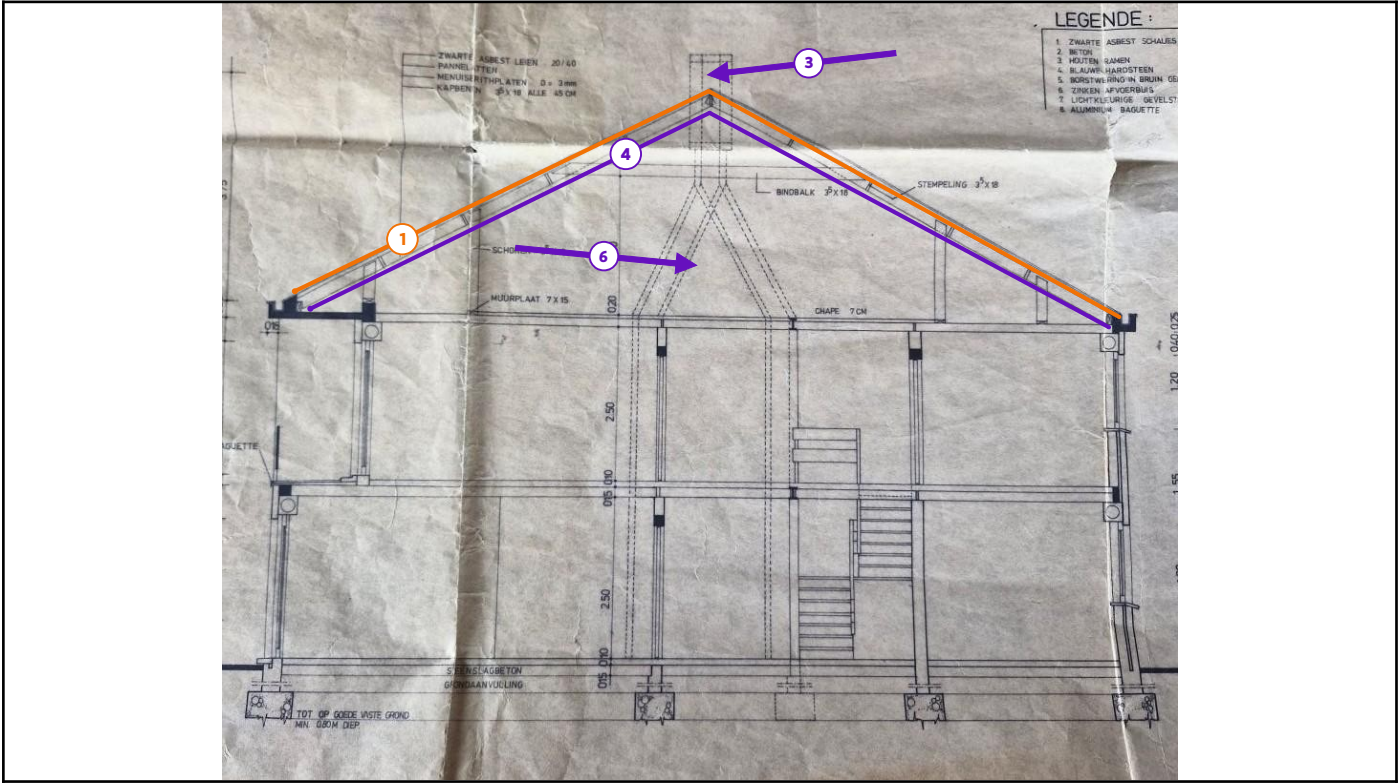
# Plan 1.5: doorsnede

| Beschrijving | Type | Actie |
|---|---|---|
| 1. leiendak | Asbestmateriaal | Verwijderen |
| 3. schoorsteen (afvoerbuizen) | Beperking | - |
| 4. Onderdak (zadeldak) | Beperking | - |

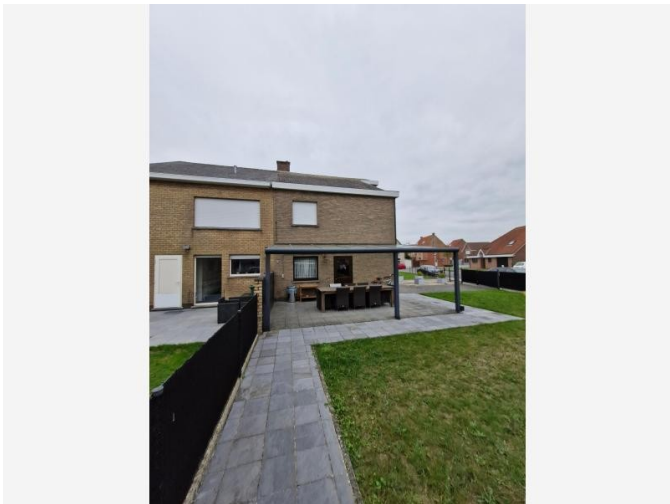
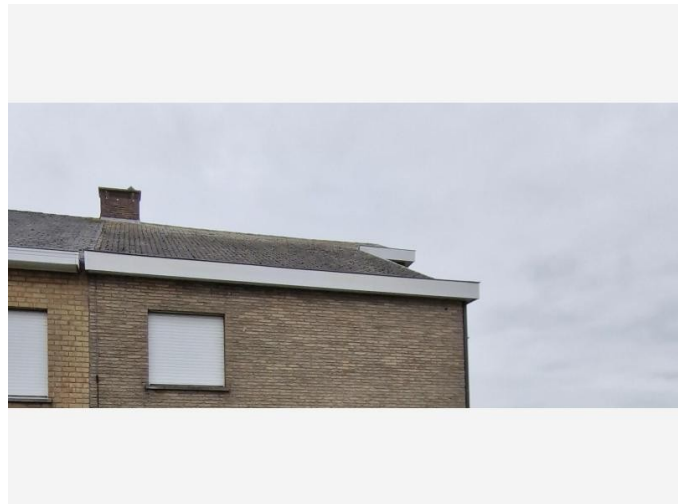
Het asbestmateriaal valt onder de mijlpaal van 2034.

Verwijderen

| Eindbeoordeling materiaalisico | Verhoogd materiaalisico en/of verhoogde kans op vezelvrijgave |

| Asbestsoort (vezeltype) | Crocidoliet aanwezig |
| Toestand van het materiaal | Matig beschadigd, matig verweerd |

| Asbestmateriaal | Dak- en gevelbekleding - Lei, shingle |

- Zorg voor een veilig beheer. Vermijd het beschadigen van het asbestmateriaal. Controleer de toestand jaarlijks op wijzigingen.
- Hemelwater dat afspoelt van asbestcement daken of gevels kan asbestdeeltjes bevatten. Gebruik het enkel voor gesloten circuits (bv. spoelen toiletten). Reinig na het vervangen van het dak of de gevel de dakgoten en regenwaterput of -ton om asbesthoudend sediment of slib te verwijderen

- Eenvoudige handelingen: mag via doe-het-zelf of door werknemer(s) met opleidingsattest eenvoudige handelingen  
Bij verwijdering is de kans dat er asbestvezels vrijkomen vrij laag. (hechtgebonden asbesttoepassing)  
Hou rekening met PBM's bij verwijdering.

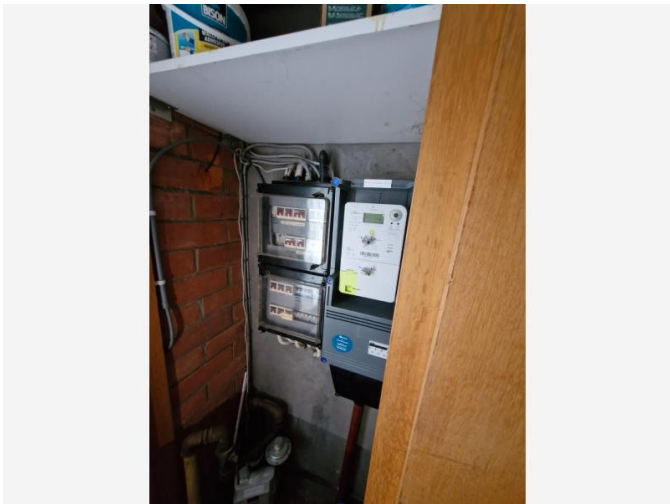
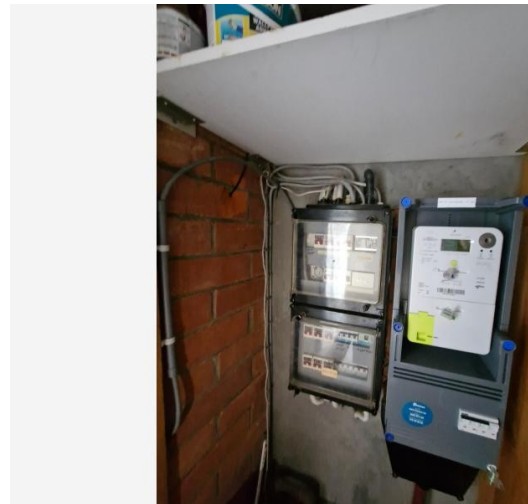
Het asbestmateriaal valt onder de mijlpaal van 2040.

Zorgvuldig beheren

| Eindbeoordeling materiaalrisico | Laag materiaalrisico en/of verlaagde kans op vezelvrijgave |

| Toestand van het materiaal | Onbeschadigd, niet verweerd |

| Asbestmateriaal | Plaat, paneel, tablet - Type Bakeliet |

- Zorg voor een veilig beheer. Vermijd het beschadigen van het asbestmateriaal. Controleer de toestand jaarlijks op wijzigingen.

- Eenvoudige handelingen: mag via doe-het-zelf of door werknemer(s) met opleidingsattest eenvoudige handelingen  
Gelet op de aard van de bevestiging kunnen de componenten op relatief eenvoudige wijze op hun geheel verwijderd en afgevoerd worden. Hou rekening met PBM's en veiligheidsvoorschriften.

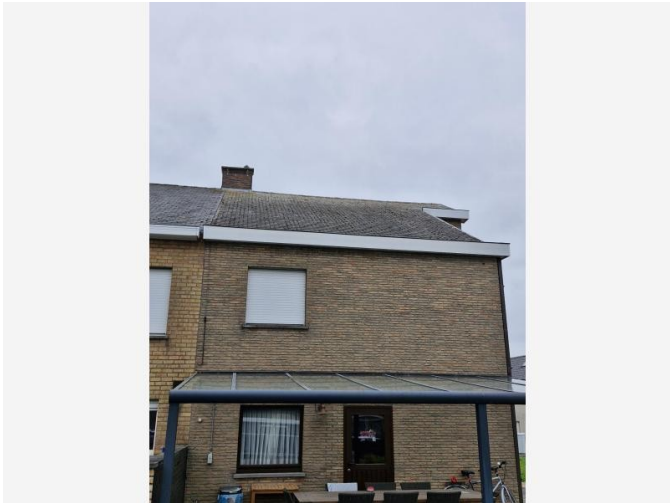
**Reden:** Het te onderzoeken materiaal situeert zich hoger dan 3,50 m te rekenen vanaf een veilige ondergrond

**Uitleg van de asbestdeskundige:** De schoorsteen aan zich is niet asbestverdacht.

Echter kunnen de afvoerbuizen asbesthoudend zijn.

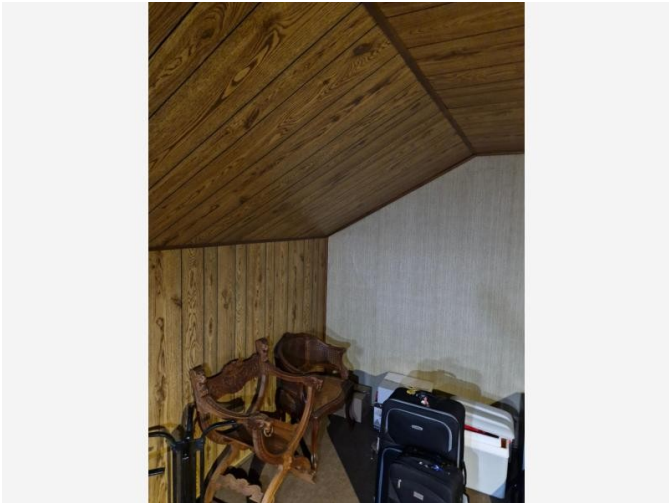
**Reden:** Afgewerkte zolder.

**Uitleg van de asbestdeskundige:** De zolder is afgewerkt, onmogelijk om het mogelijke onderdak te zien.

Geen dakramen aanwezig.

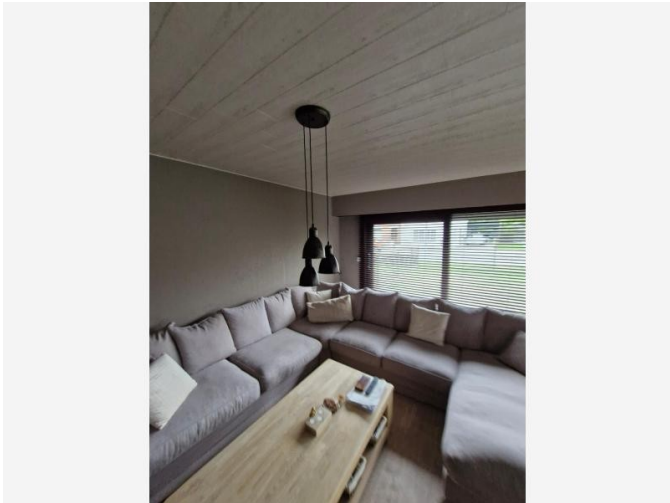
Houten vezelplaten, niet asbestverdacht.

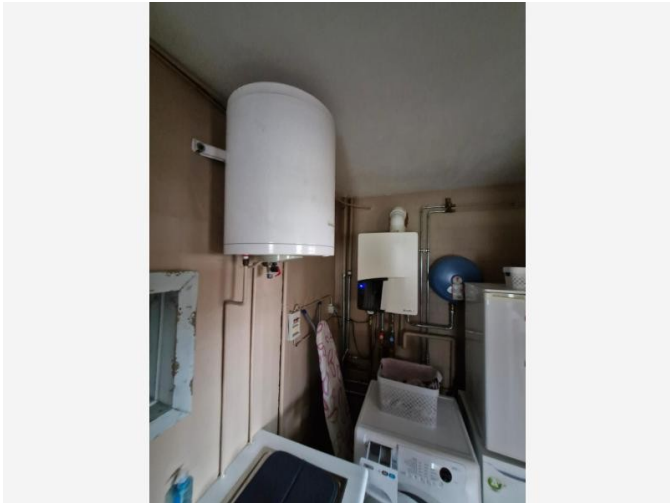
Het verwarmingselement kan asbesthoudend materialen bevatten. ( Koorden, dichtingen, ... )

Hou rekening met PBM bij verwijdering.

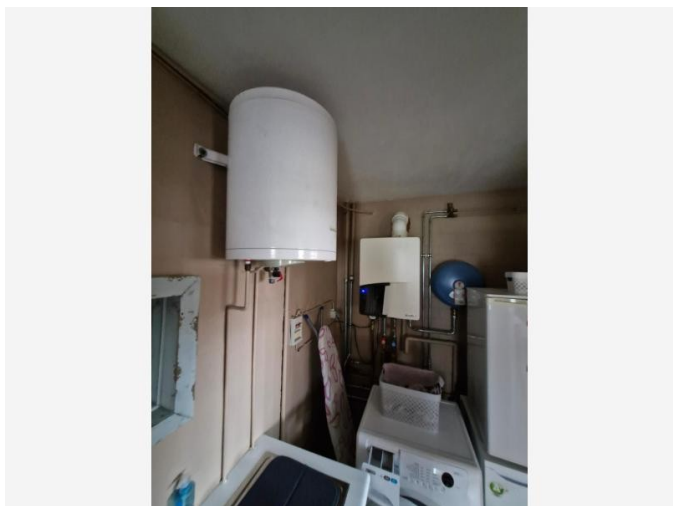
Na 2001 vervangen, asbestvrij toestel.

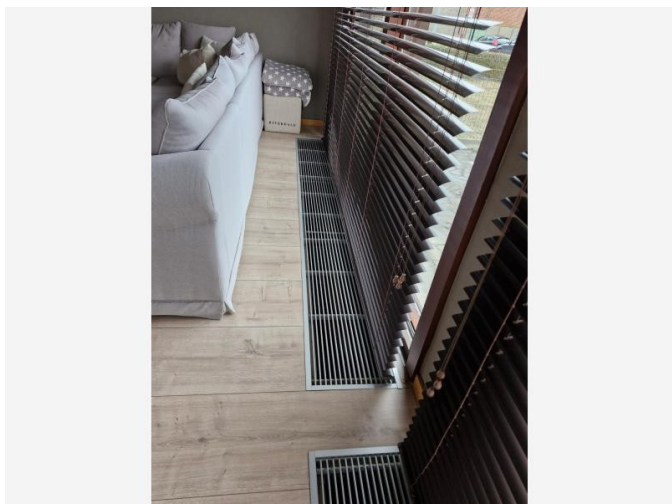
Het verwarmingselement kan asbesthoudend materialen bevatten. ( Koorden, dichtingen, ... )

Hou rekening met PBM bij verwijdering.

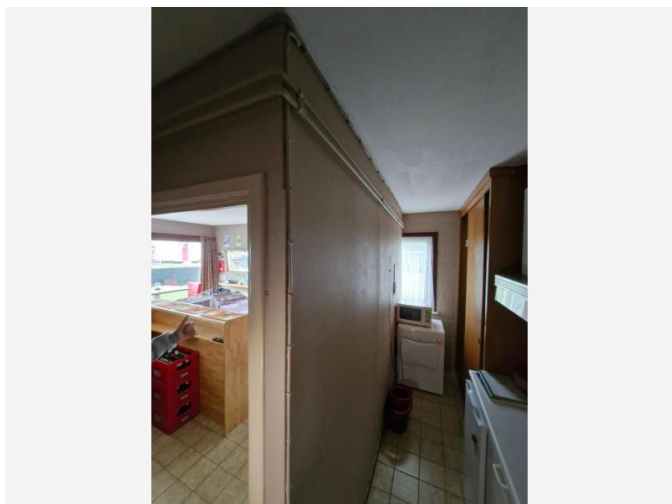
Houten vezelplaten, niet asbestverdacht.

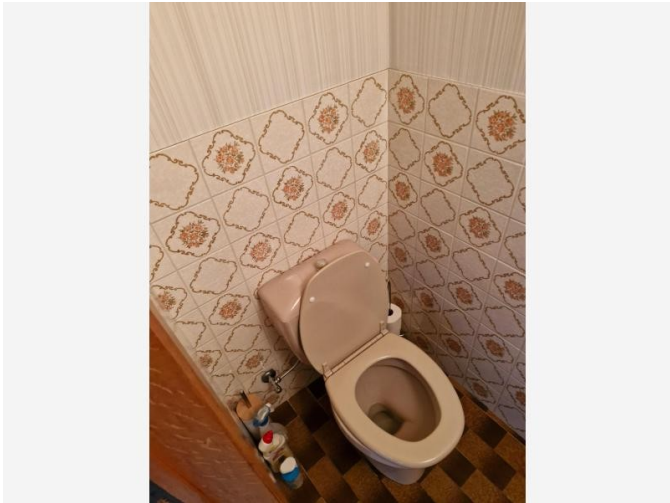
De (zwarte) lijm om tegels te plakken kan asbesthoudend zijn.

Hou rekening met uw PBM, indien er lijm aanwezig is.

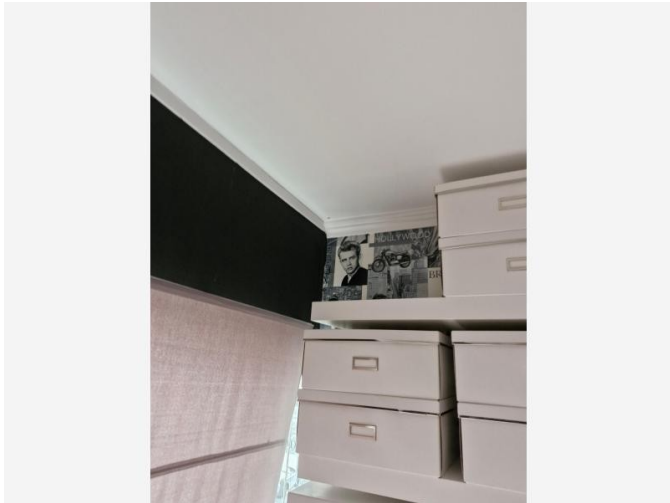
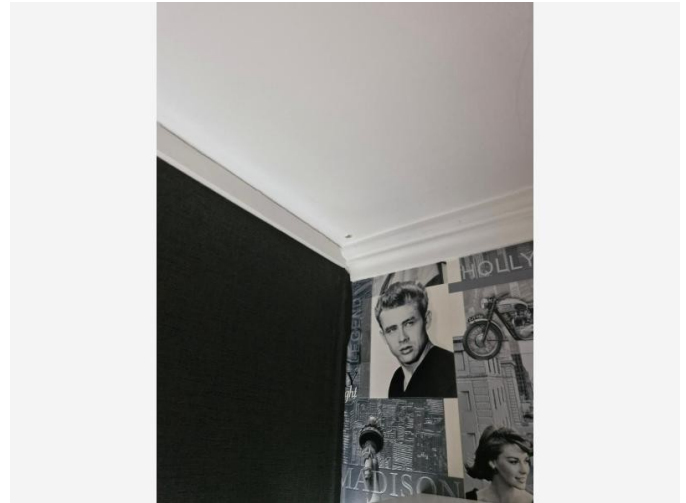
## Fiche 12: PW (plafonds)

Geen asbest

| # | Type | Referentie | Resultaat |
|---|---|---|---|
| 12.1 | Mengmonster | MM2 | Geen asbest |

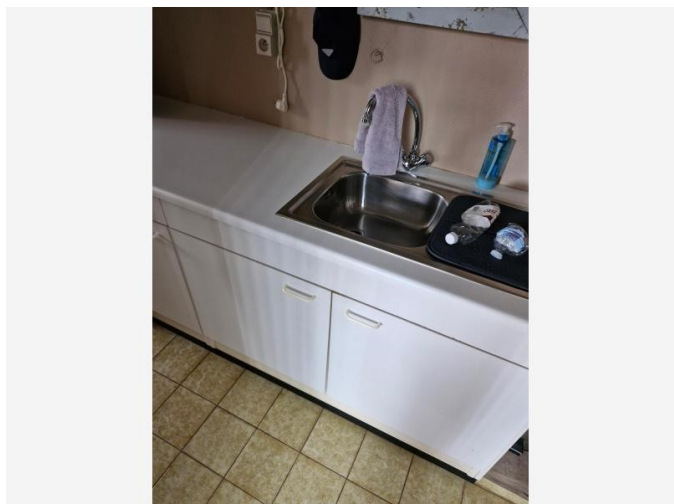
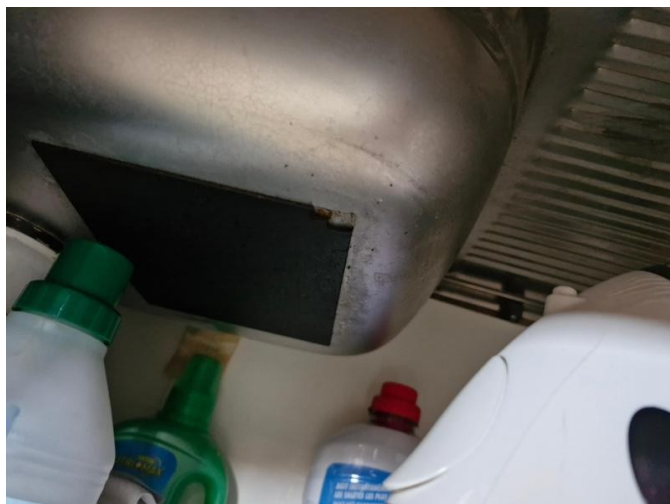
## Fiche 13: teerlaag (spoelbak)

Geen asbest

| # | Type | Referentie | Resultaat |
|---|---|---|---|
| 13.1 | Puntmonster | MM3 | Geen asbest |

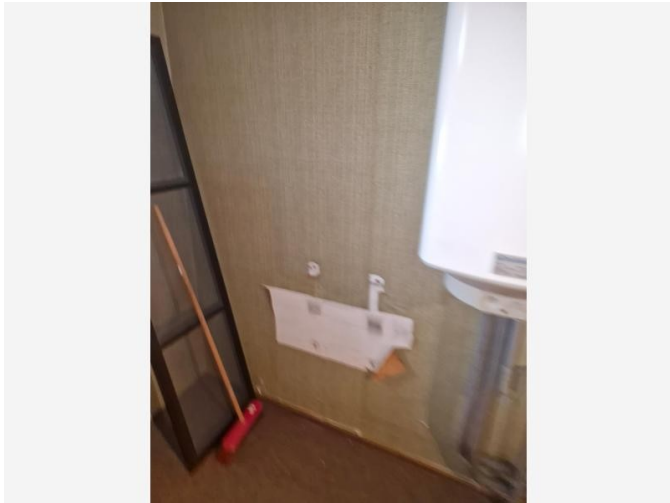
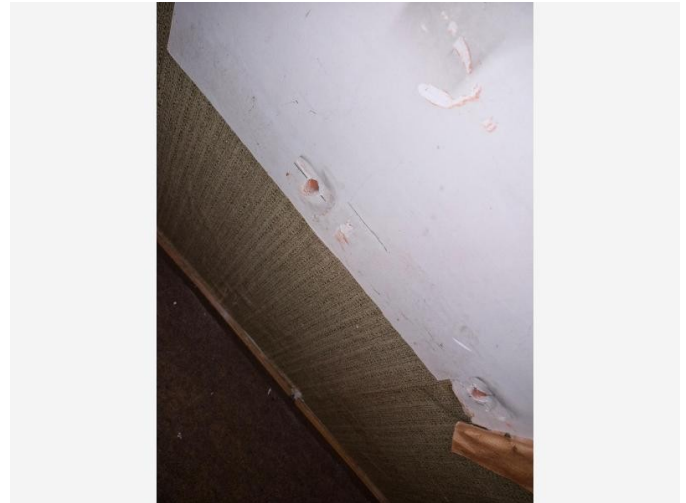
## Fiche 14: PW (muren)

Geen asbest

| # | Type | Referentie | Resultaat |
|---|---|---|---|
| 14.1 | Mengmonster | MM1 | Geen asbest |
