# Asbestinventarisatetest

Rietschoorvelden 125/2, 2170 Antwerpen

Attestnummer : **20251031-000816.000**

Uitgegeven op : **31.10.2025**

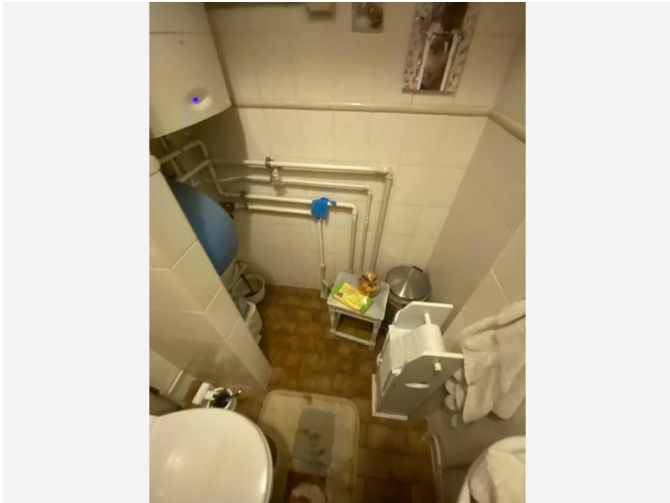
| Fiche 1: Wandtegels toilet + cv ruimte..... | 12 |

| Identificatiemethode | Redelijk vermoeden |
| Primaire drager | Binnenwand |
| (Asbest)materiaal | In-situ afwerkingslagen - Lijm laag |

Indien bij werken de tegellijm achter de tegels zichtbaar wordt

=> werken stopzetten, ruimte afsluiten, een asbestdeskundige onder de arm nemen om een staal te nemen en deze een labo analyse laten uitvoeren van de tegellijm.

Richtlijnen asbestdeskundige nauwgezet opvolgen!

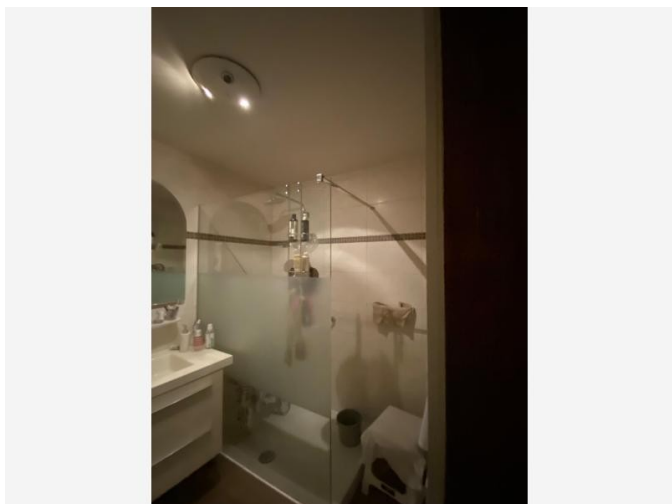
| Fiche 2: Wandtegels badkamer..... | 13 |

| Identificatiemethode | Redelijk vermoeden |
| Primaire drager | Binnenwand |
| (Asbest)materiaal | In-situ afwerkingslagen - Lijmlaag |

Indien bij werken de tegellijm achter de tegels zichtbaar wordt

=> werken stopzetten, ruimte afsluiten, een asbestdeskundige onder de arm nemen om een staal te nemen en deze een labo analyse laten uitvoeren van de tegellijm.

Richtlijnen asbestdeskundige nauwgezet opvolgen!

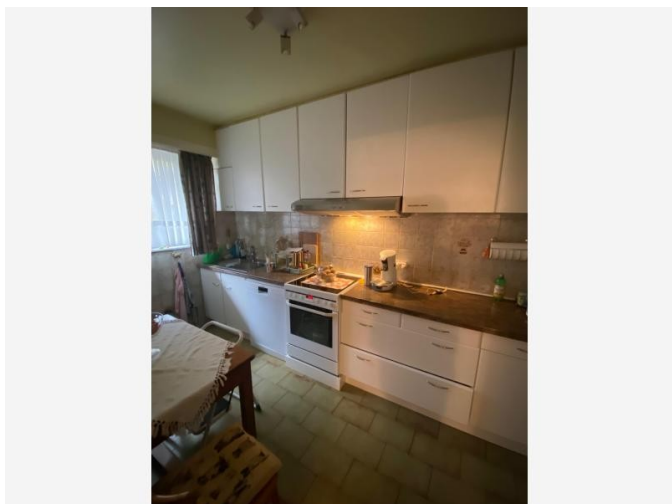
| Fiche 3: Wandtegels keuken..... | 14 |

| Identificatiemethode | Redelijk vermoeden |
| Primaire drager | Binnenwand |
| (Asbest)materiaal | In-situ afwerkingslagen - Lijm laag |

Indien bij werken de tegellijm achter de tegels zichtbaar wordt

=> werken stopzetten, ruimte afsluiten, een asbestdeskundige onder de arm nemen om een staal te nemen en deze een labo analyse laten uitvoeren van de tegellijm.

Richtlijnen asbestdeskundige nauwgezet opvolgen!

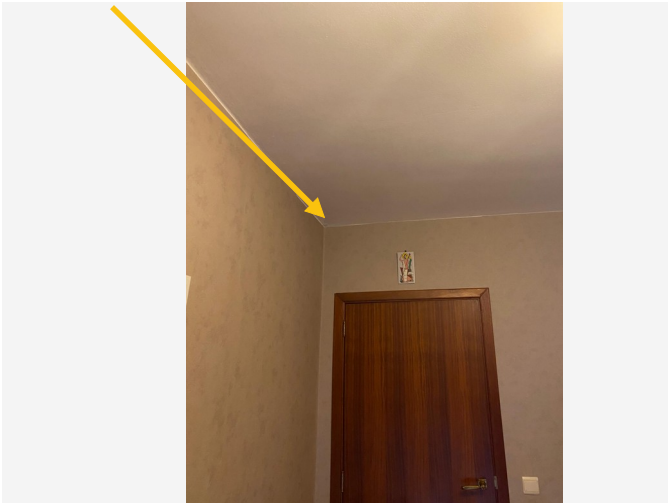
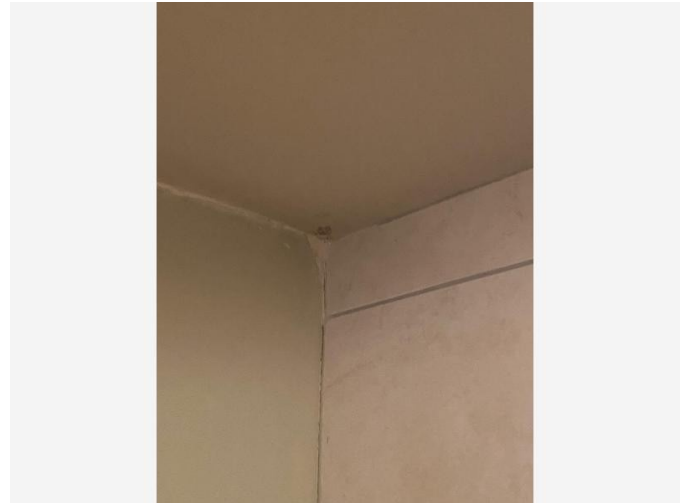
## Fiche 4: Stucwerk plafond

Geen asbest

| # | Type | Referentie | Resultaat |
|---|---|---|---|
| 4.1 | Mengmonster | Mm02 | Geen asbest |

| Bindmiddel van materiaal | Gips - kalk |
| Gebondenheid op basis van bindmiddel | Niet-hechtgebonden |

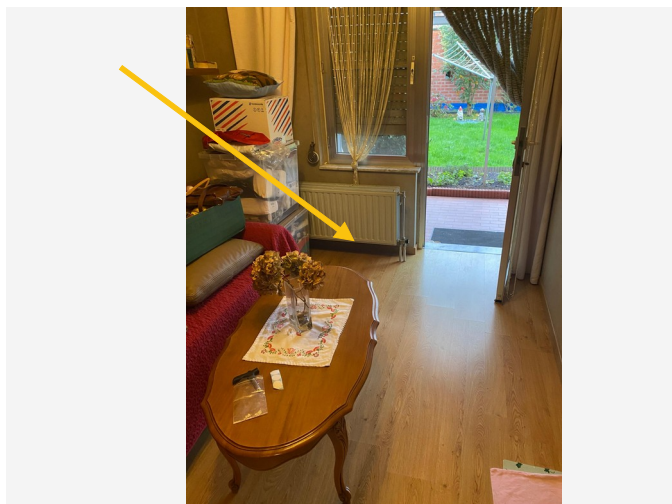
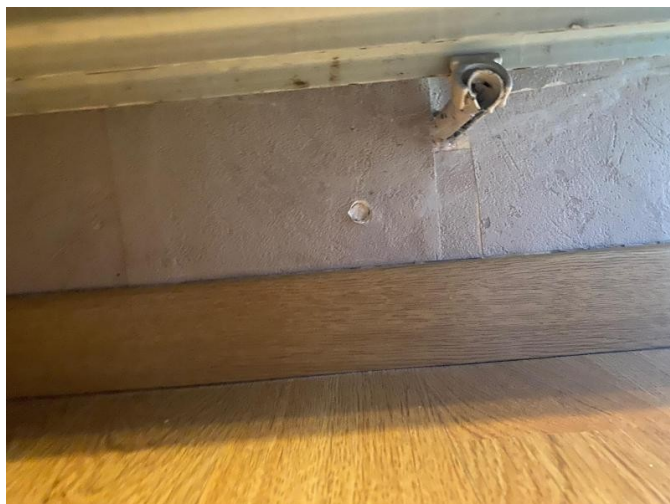
## Fiche 5: Stucwerk muur

Geen asbest

| # | Type | Referentie | Resultaat |
|---|---|---|---|
| 5.1 | Mengmonster | Mm01 | Geen asbest |

| Bindmiddel van materiaal | Gips - kalk |
| Gebondenheid op basis van bindmiddel | Niet-hechtgebonden |
