# Asbestinventarisatetest

Watermanlaan 3, 2960 Brecht

Attestnummer : 20250402-000311.000

Uitgegeven op : 02.04.2025

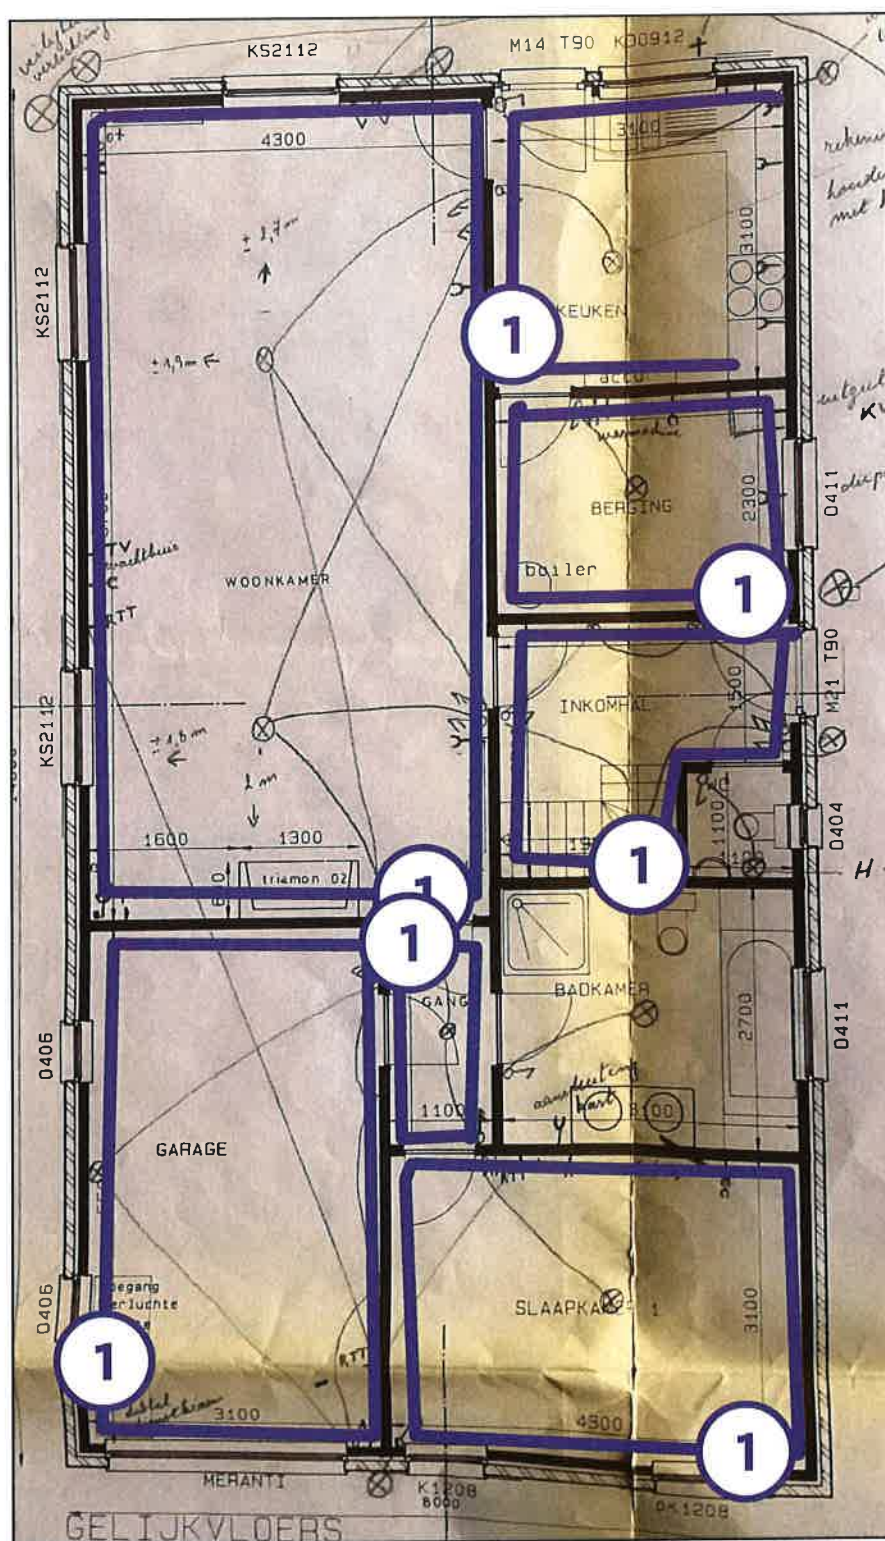
## Plan 1.1: Gelijkvloers

| 1. Binnenmuren | Advies | - |

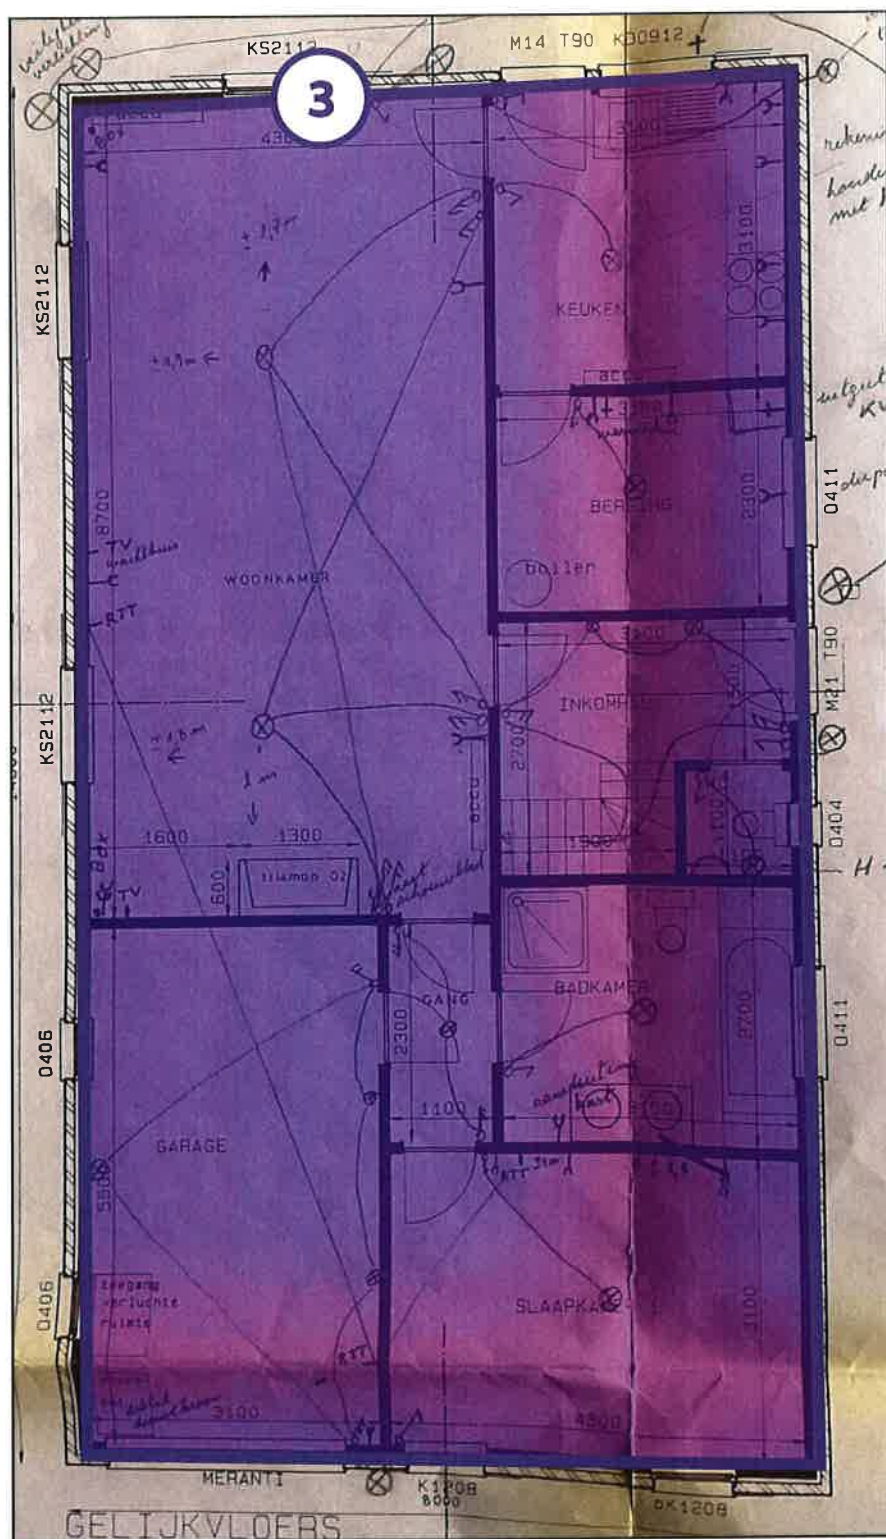
## Plan 1.2: Gelijkvloers

| 3. Plafonds | Advies | - |

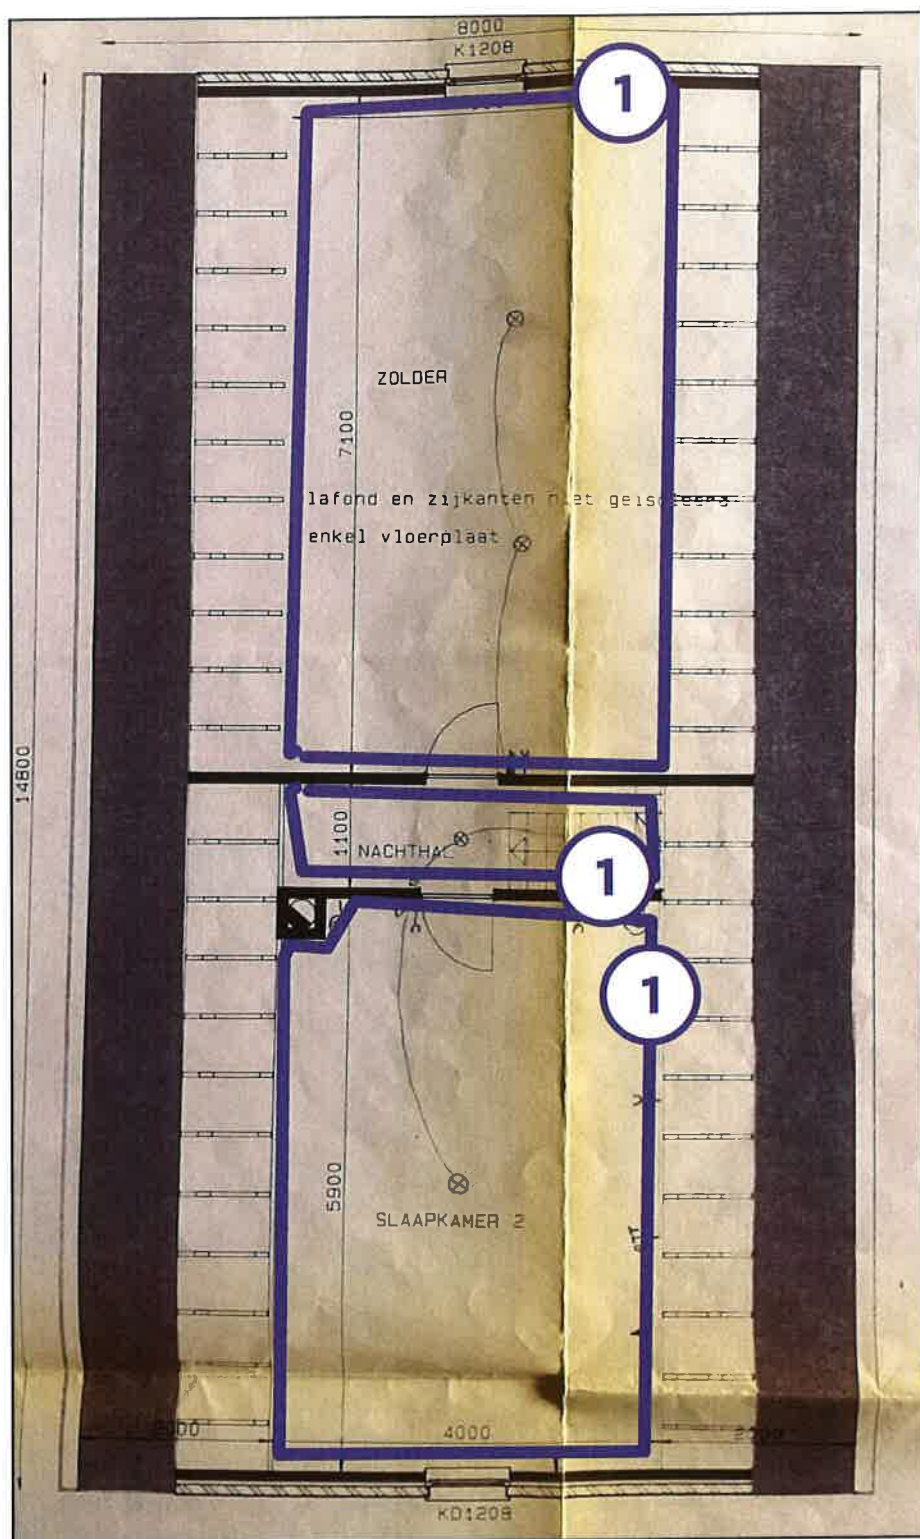
## Plan 1.3: 1 ste verdieping

| 1. Binnenmuren | Advies | |

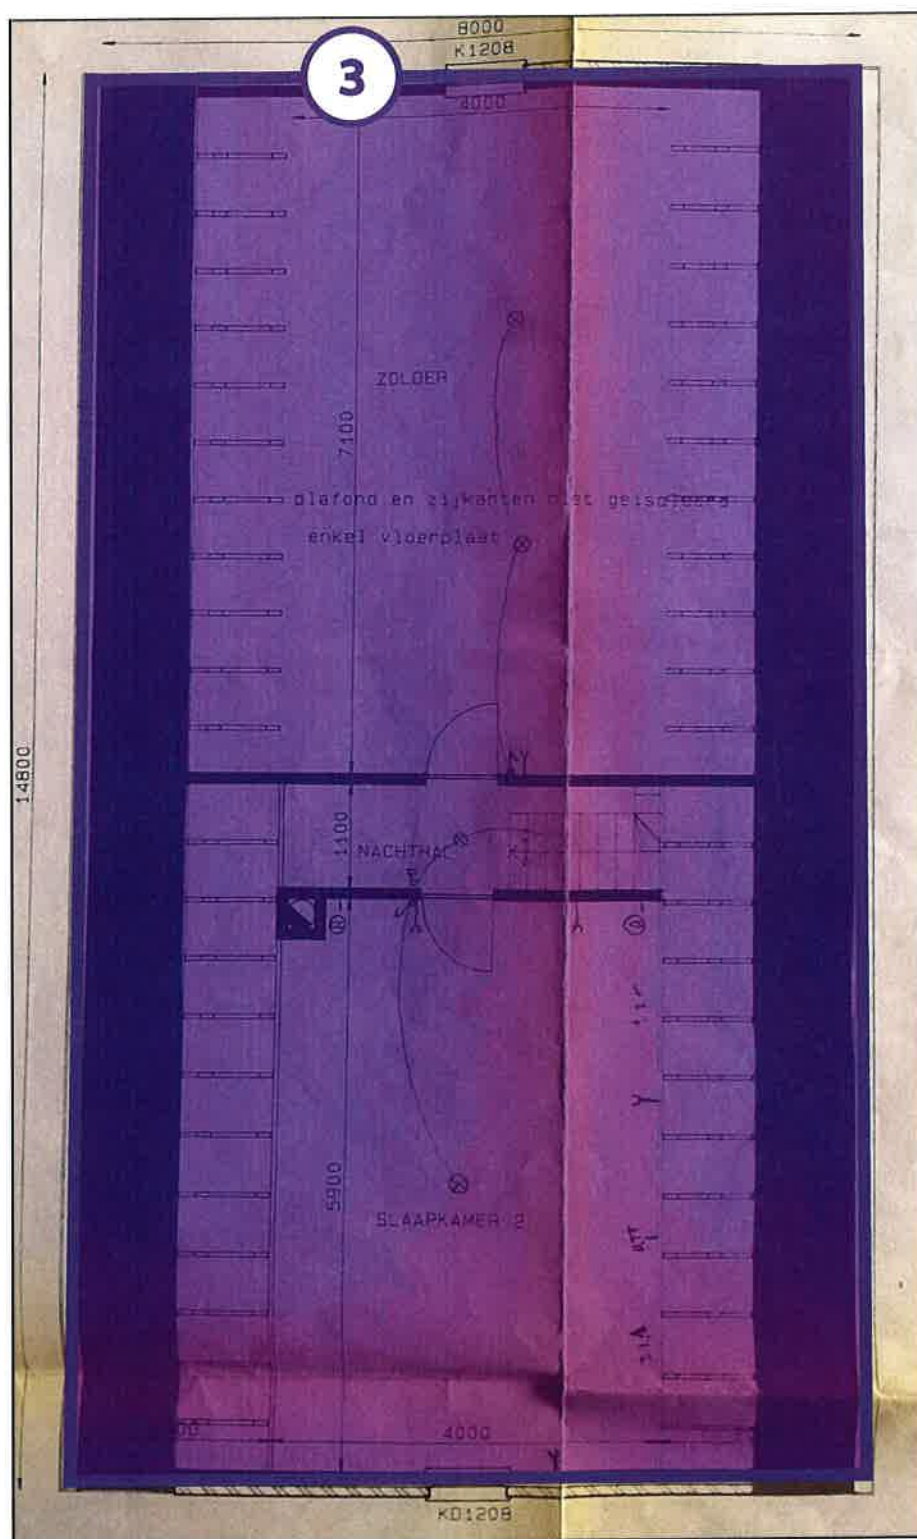
## Plan 1.4: 1 ste verdieping

| 3. Plafonds | Advies | - |

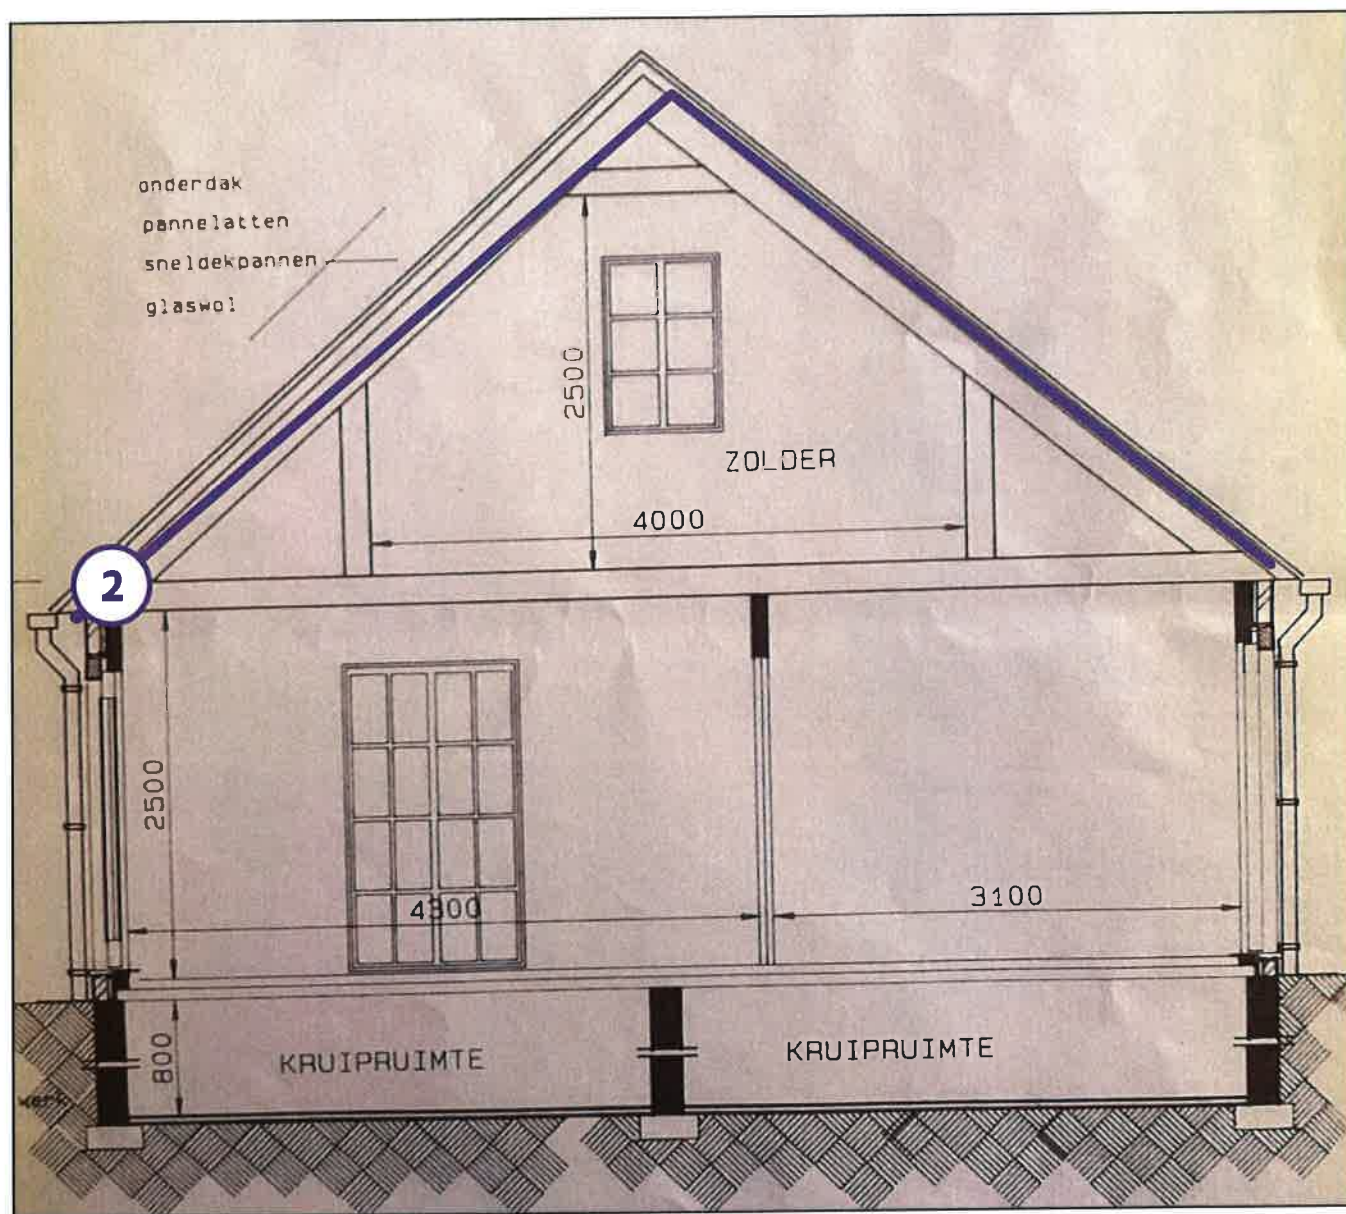
## Plan 1.5: Doorsnede

| Beschrijving | Type | Actie |
|---|---|---|
| 2. Onderdak hoofdgebouw | Advies | - |

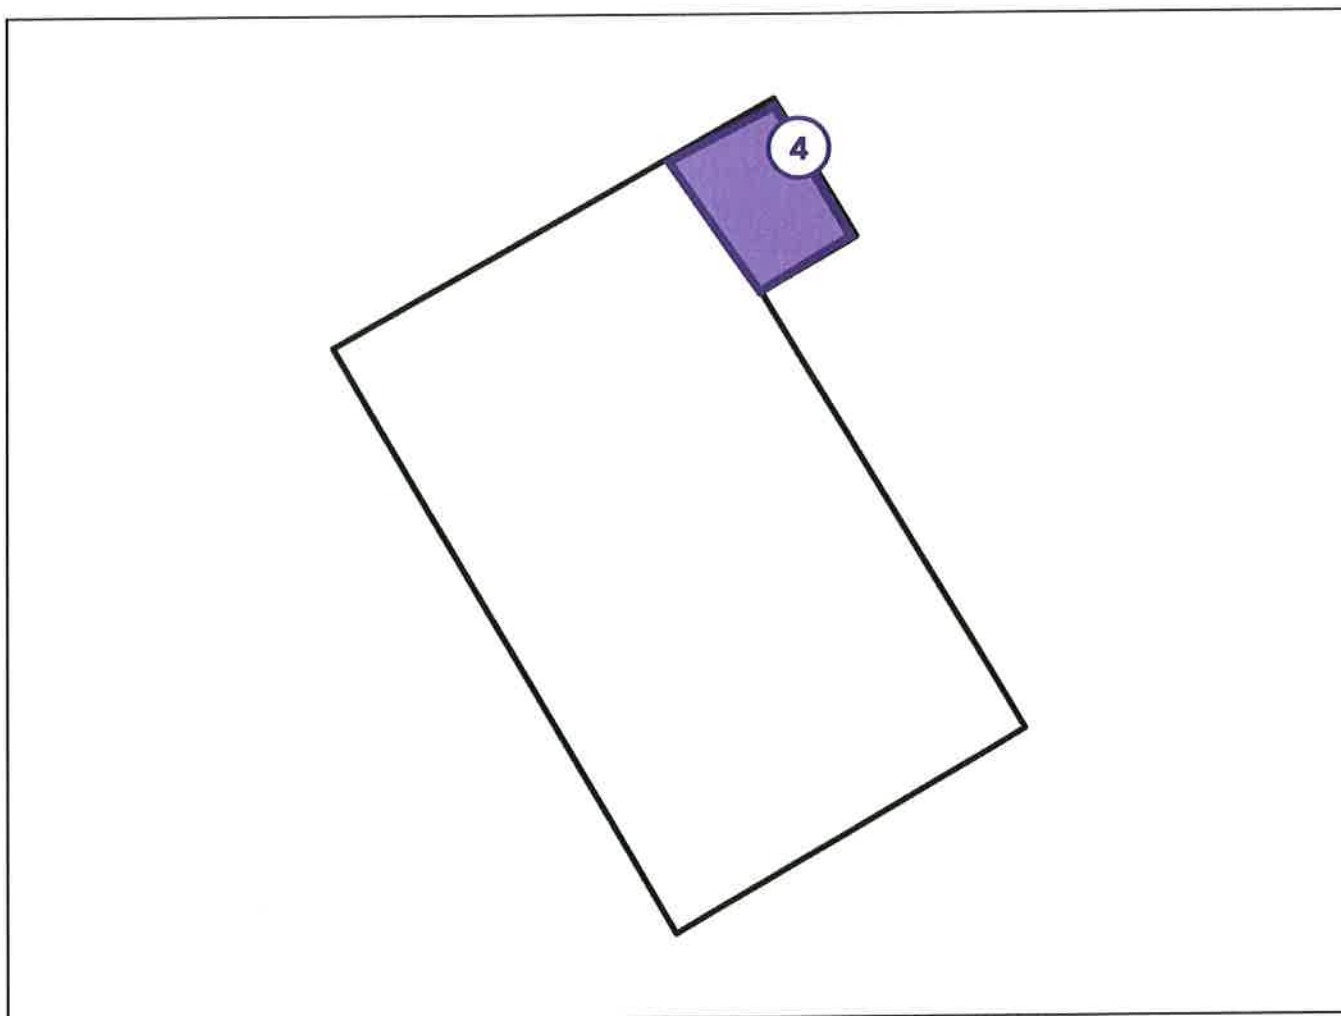
## Plan 1.6: Hoofdgebouw plan

| Beschrijving | Type | Actie |
|---|---|---|
| 4. Berging hout | Advies | - |

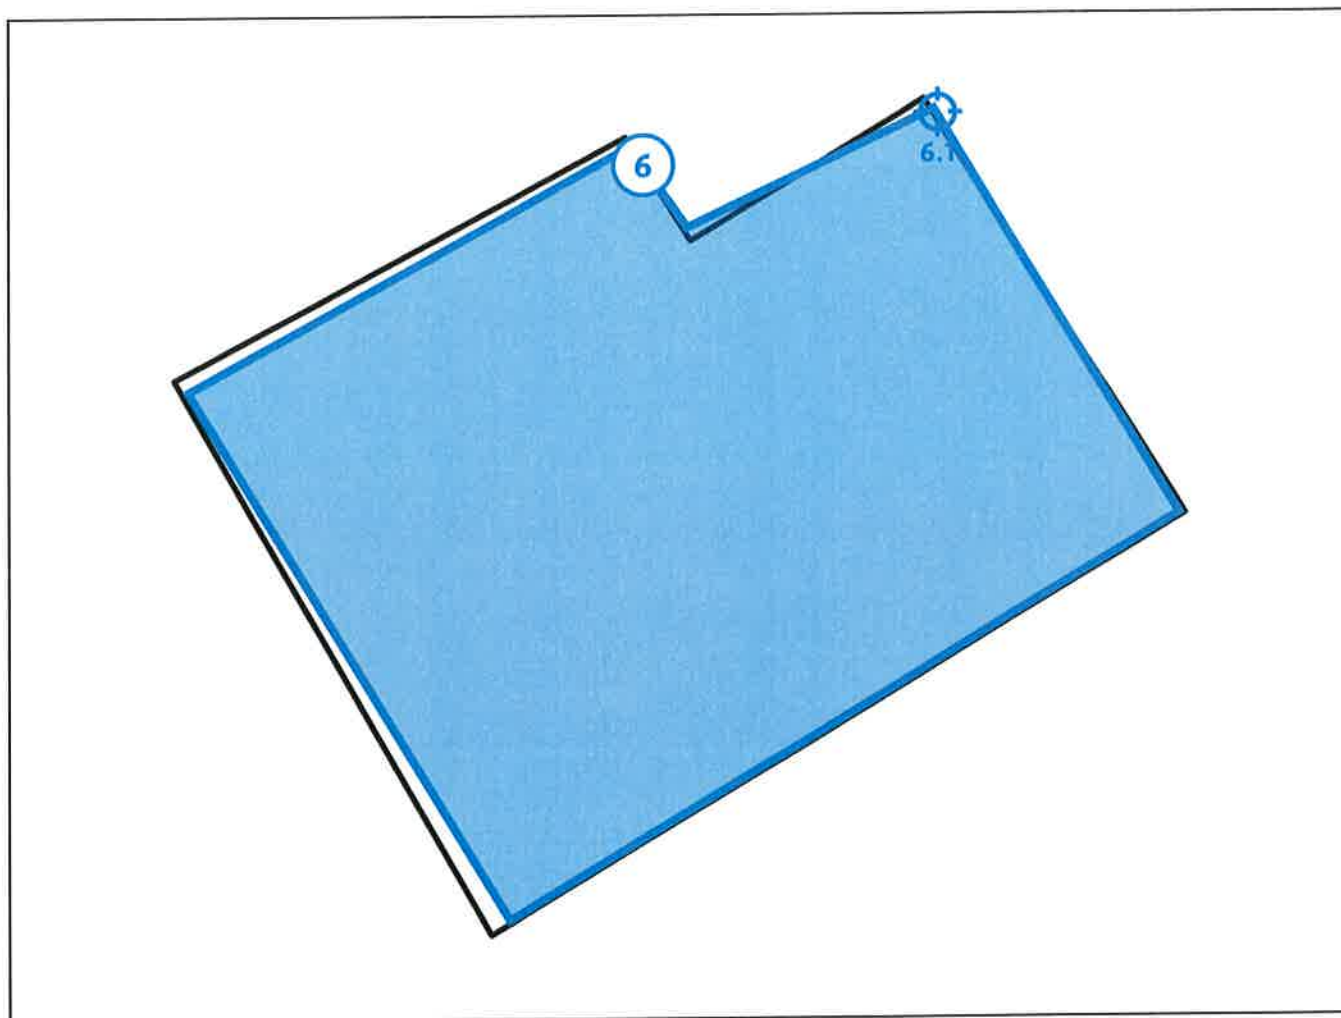
## Plan 2.1: Tuinhuis plan

| Beschrijving | Type | Actie |
|---|---|---|
| 6. Tuinhuis | Geen asbest | - |
| 6.1 Code: 45145/01 | Puntmonster | - |

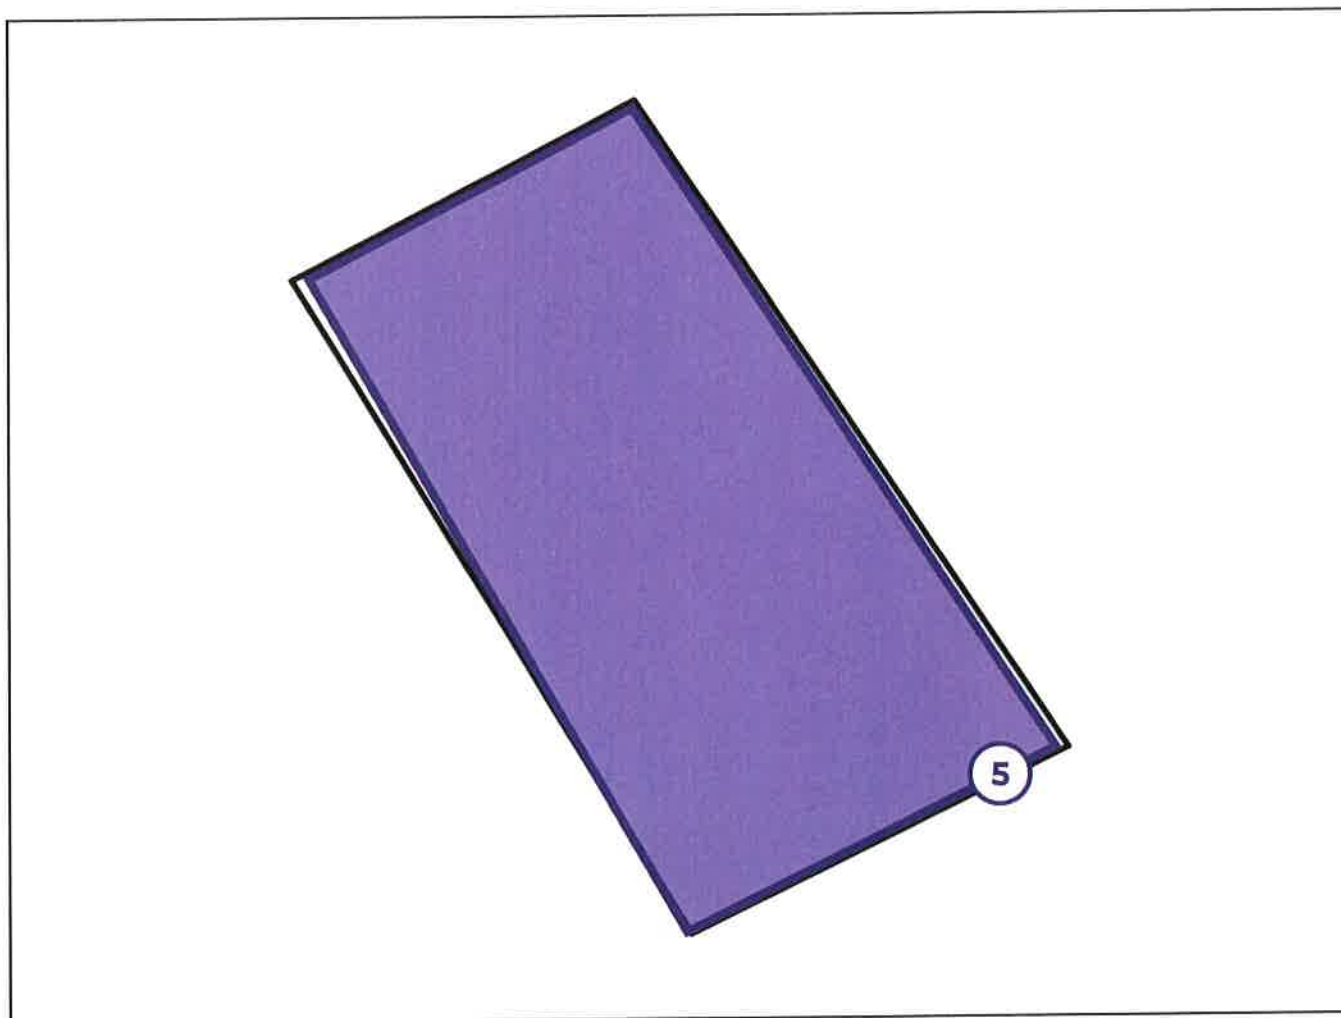
## Plan 3.1: Zwembad plan

| Beschrijving | Type | Actie |
|---|---|---|
| 5. Zwembad | Advies | - |

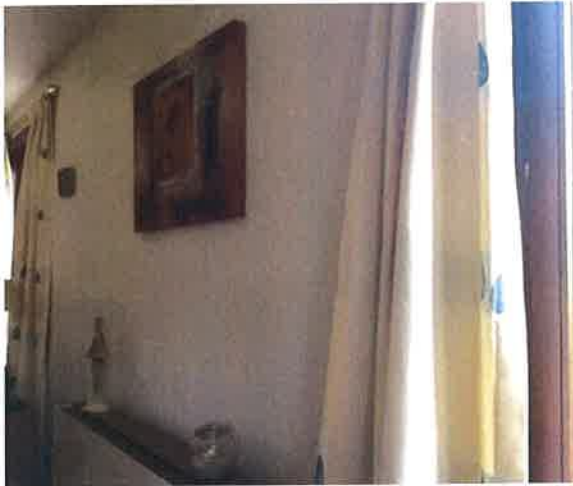
## Fiche 1: Binnenmuren

Alle binnenmuren zijn uitgevoerd in gipskartonplaten, deze woning is een houtskeletbouw.

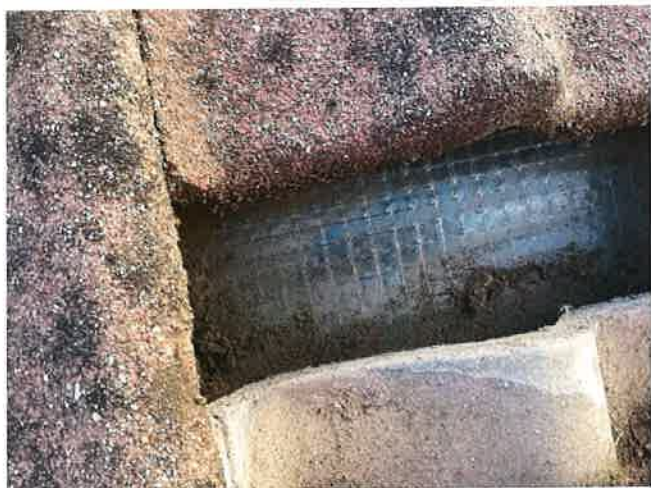
## Fiche 2: Onderdak hoofdgebouw

Onderdak bestaat uit een gewapende plastiek.

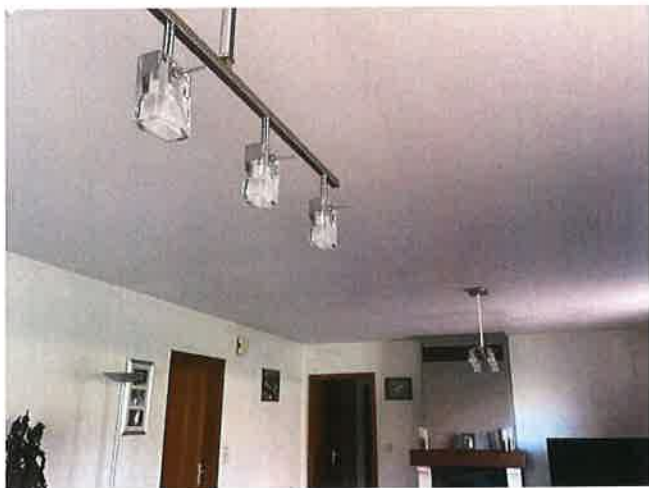
## Fiche 3: Plafonds

Alle plafonds zijn valse plafonds, uitgevoerd in gipskartonplaten.

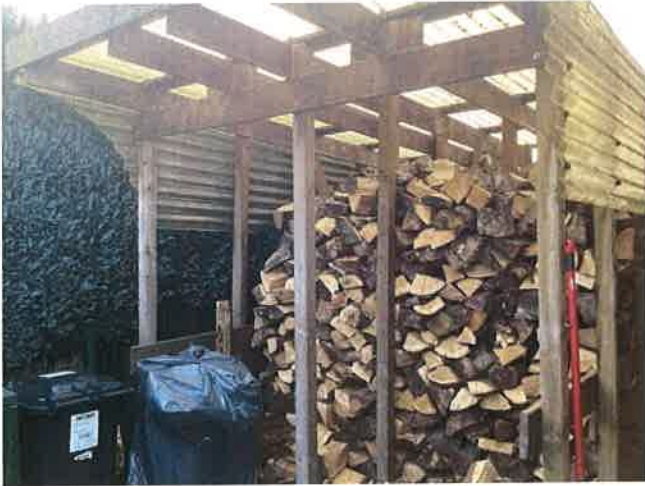
## Fiche 4: Berging hout

Geen asbestverdachte materialen waargenomen.

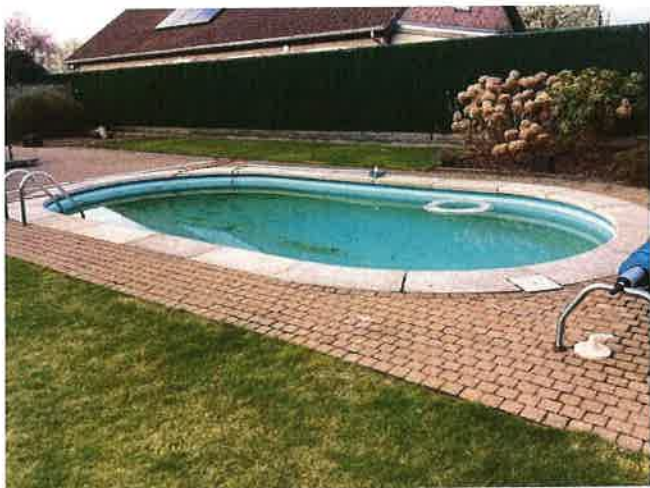
## Fiche 5: Zwembad

Geen asbestverdachte materialen waargenomen.

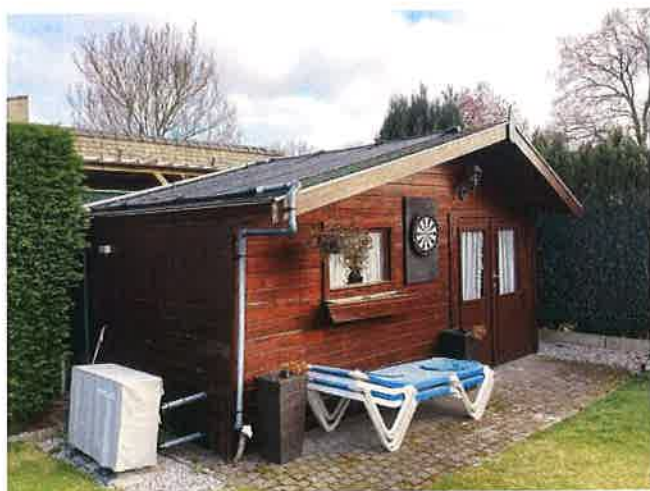
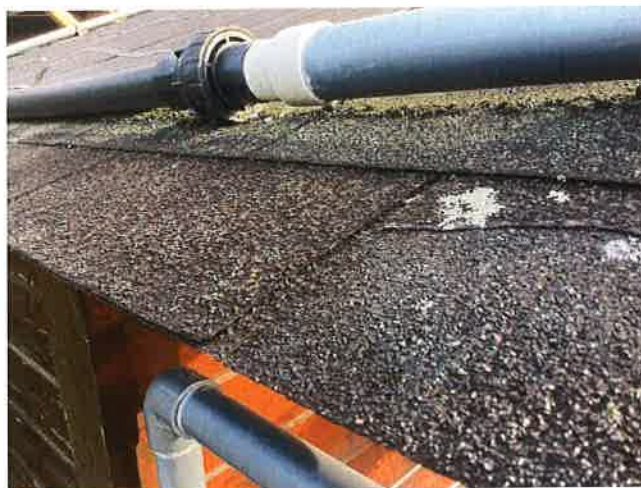
## Fiche 6: Tuinhuis

Geen asbest

| # | Type | Referentie | Resultaat |
|---|---|---|---|
| 6.1 | Puntmonster | 45145/01 | Geen asbest |
