# Asbestinventarisatetest

Korte Gasthuisstraat 32, 2300 Turnhout

Attestnummer : **20251031-000879.000**

Uitgegeven op : **31.10.2025**

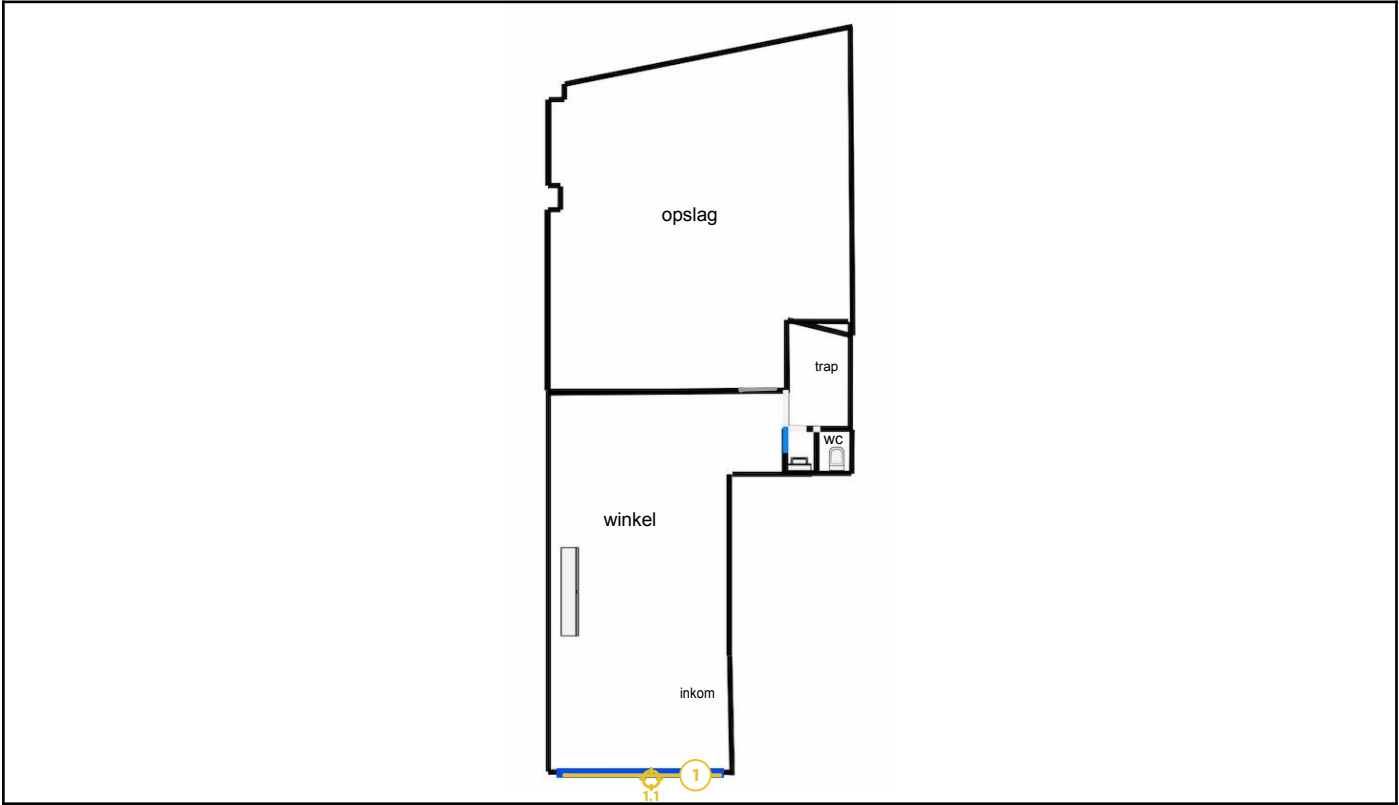
# Plan 1.1: Handelspand

| Beschrijving | Type | Actie |
|---|---|---|
| 1. Mastiek tussen glas en raam | Asbestmateriaal | Zorgvuldig beheren |

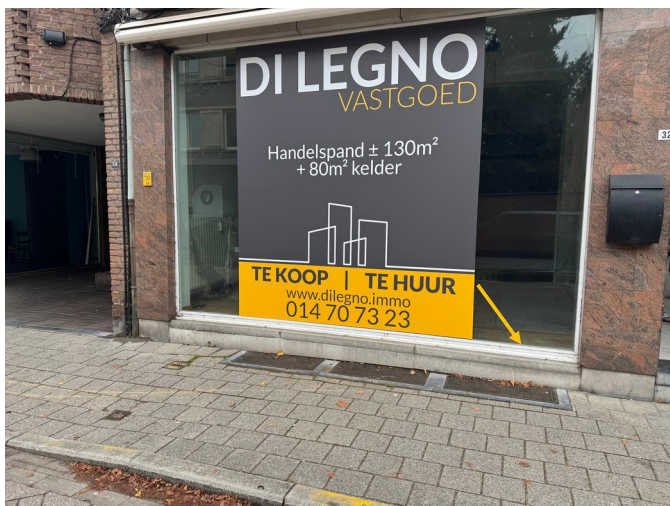
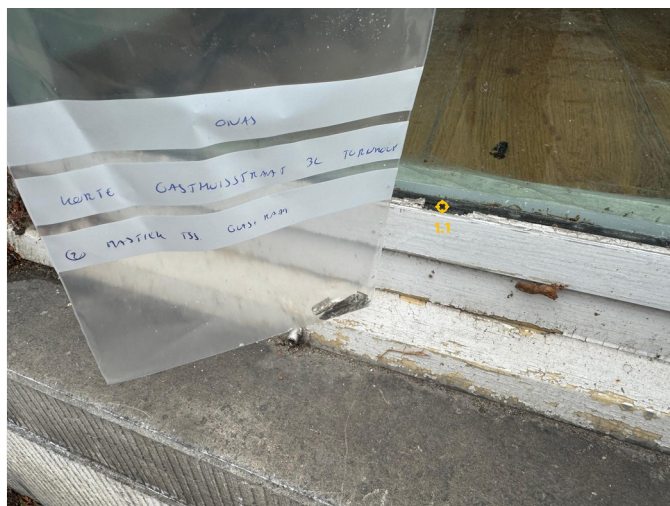
Het asbestmateriaal valt onder de mijlpaal van 2040.

| Eindbeoordeling materiaalrisico | Laag materiaalrisico en/of verlaagde kans op vezelvrijgave |

| Gebondenheid | Categorie 1: hechtgebonden in oorsprong |
| Asbestsoort (vezeltype) | Alleen chrysotiel |
| Asbestconcentratie | Laag (< 50%) |
| Afschermingsgraad van het gehele materiaal | Geheel of deels (ook) vrij aan de binnenlucht |
| Toestand van het materiaal | Licht beschadigd, licht verweerd. Intact calciumsilicaatmateriaal of categorie III 'gebondenheid' |

| # | Type | Referentie | Resultaat |
|---|---|---|---|
| 1.1 | Puntmonster | 2 | Chrysotiel |

| Beschrijving | Mastiek tussen glas en raam |

- Zorg voor een veilig beheer. Vermijd het beschadigen van het asbestmateriaal. Controleer de toestand jaarlijks op wijzigingen.

- Eenvoudige handelingen: mag via doe-het-zelf of door werknemer(s) met opleidingsattest eenvoudige handelingen  
Als dit materiaal verwijderd kan worden zonder het te breken, te beschadigen... , dan mag met dit met eenvoudige handelingen.  
Vermijd stofvorming en stofverspreiding op elk moment van de werken. Bevochtig of fixeer het materiaal.  
Het gebruik van sneldraaiende werktuigen (boormachine, slijpschijf, hogedrukreiniger...) is verboden.  
Zorg voor gepaste persoonlijke beschermingsmiddelen: minimaal FFP3-mondmasker (EN 149), wegwerpoverall met kap (minimaal Cat III, type 5/6), wegwerphandschoenen en overschoenen of afspoelbaar schoeisel  
Afval: particulieren kunnen dit verpakt aanbieden bij hun recyclagepark (raadpleeg de voorwaarden van uw recyclagepark). Bij verwijdering door een aannemer of erkend

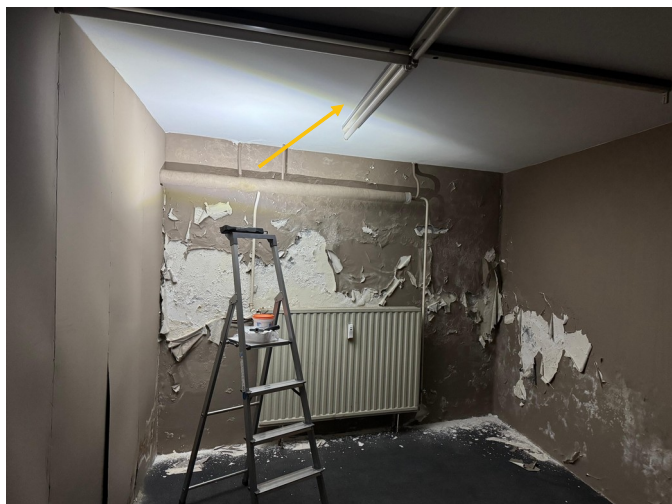
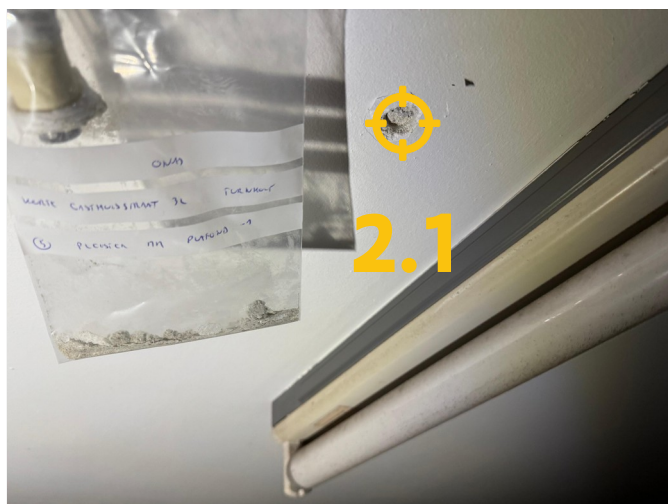
## Fiche 2: Pleister plafond kelder

Geen asbest

| # | Type | Referentie | Resultaat |
|---|---|---|---|
| 2.1 | Mengmonster | 5 | Geen asbest |

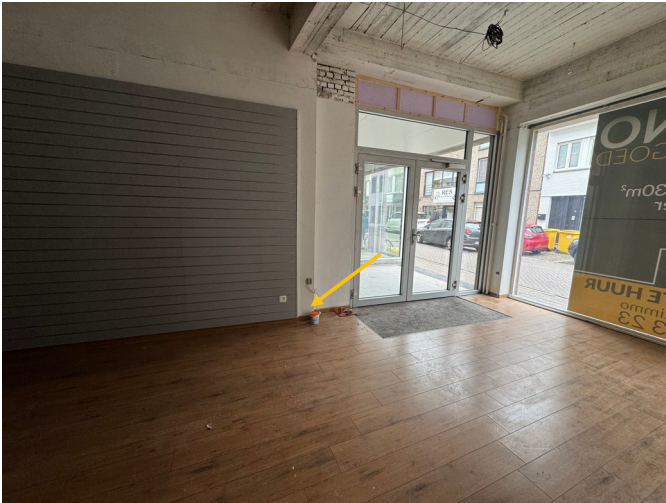
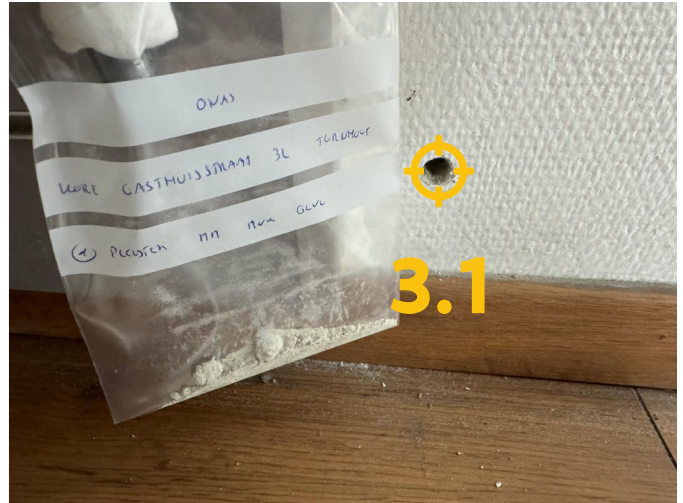
## Fiche 3: Pleister wanden glvl

Geen asbest

| # | Type | Referentie | Resultaat |
|---|---|---|---|
| 3.1 | Mengmonster | 1 | Geen asbest |

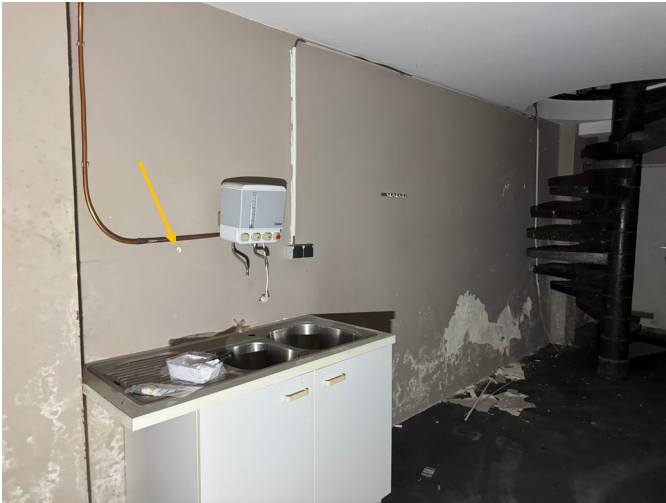
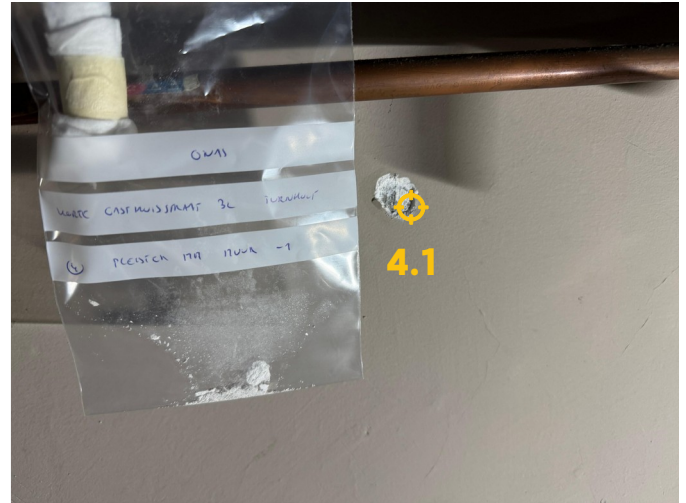
## Fiche 4: Pleister wanden kelder

Geen asbest

| # | Type | Referentie | Resultaat |
|---|---|---|---|
| 4.1 | Mengmonster | 4 | Geen asbest |

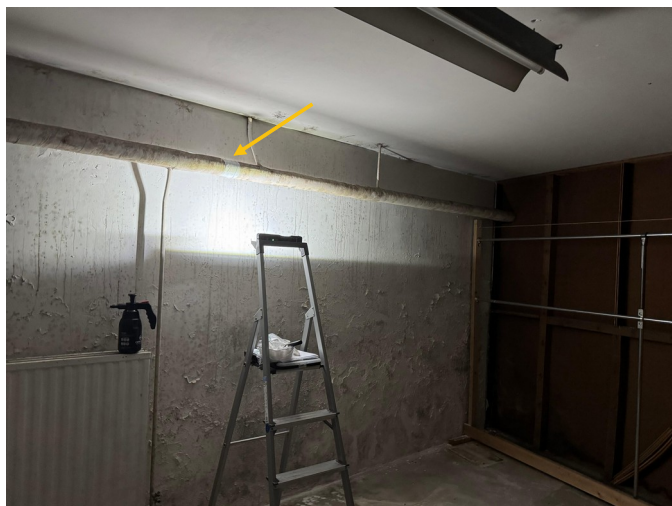
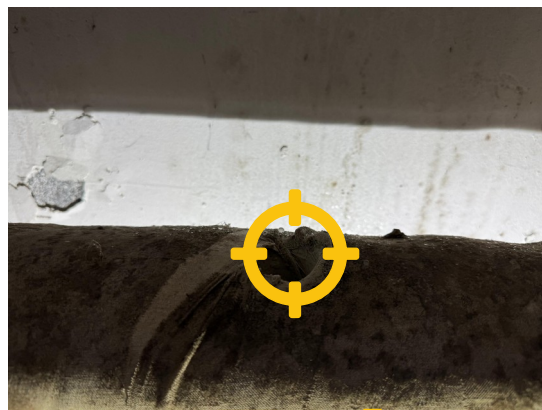
## Fiche 5: Leidingisolatie met gips kelder

Geen asbest

| # | Type | Referentie | Resultaat |
|---|---|---|---|
| 5.1 | Mengmonster | 6 recht | Geen asbest |
| 5.2 | Mengmonster | 7 bocht | Geen asbest |

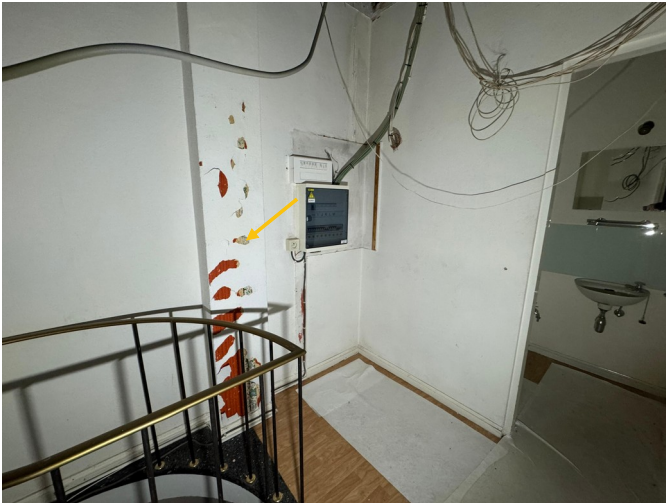
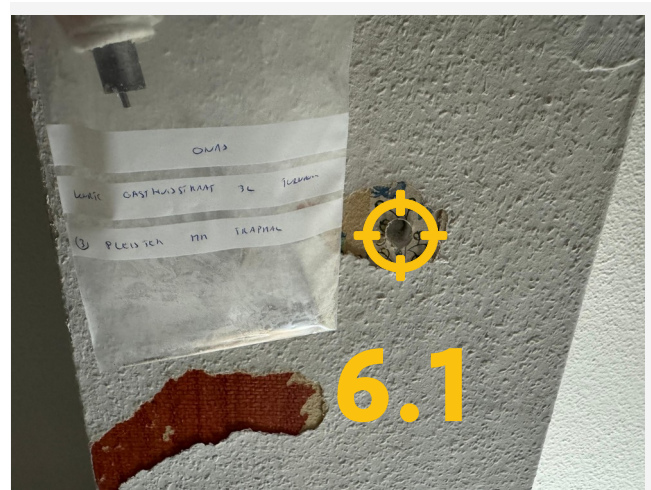
## Fiche 6: Pleister traphal

Geen asbest

| # | Type | Referentie | Resultaat |
|---|---|---|---|
| 6.1 | Mengmonster | 3 | Geen asbest |
