# Asbestinventarisatetest

Korte Gasthuisstraat 26, 2300 Turnhout

Attestnummer : 20251031-000878.000

Uitgegeven op : 31.10.2025

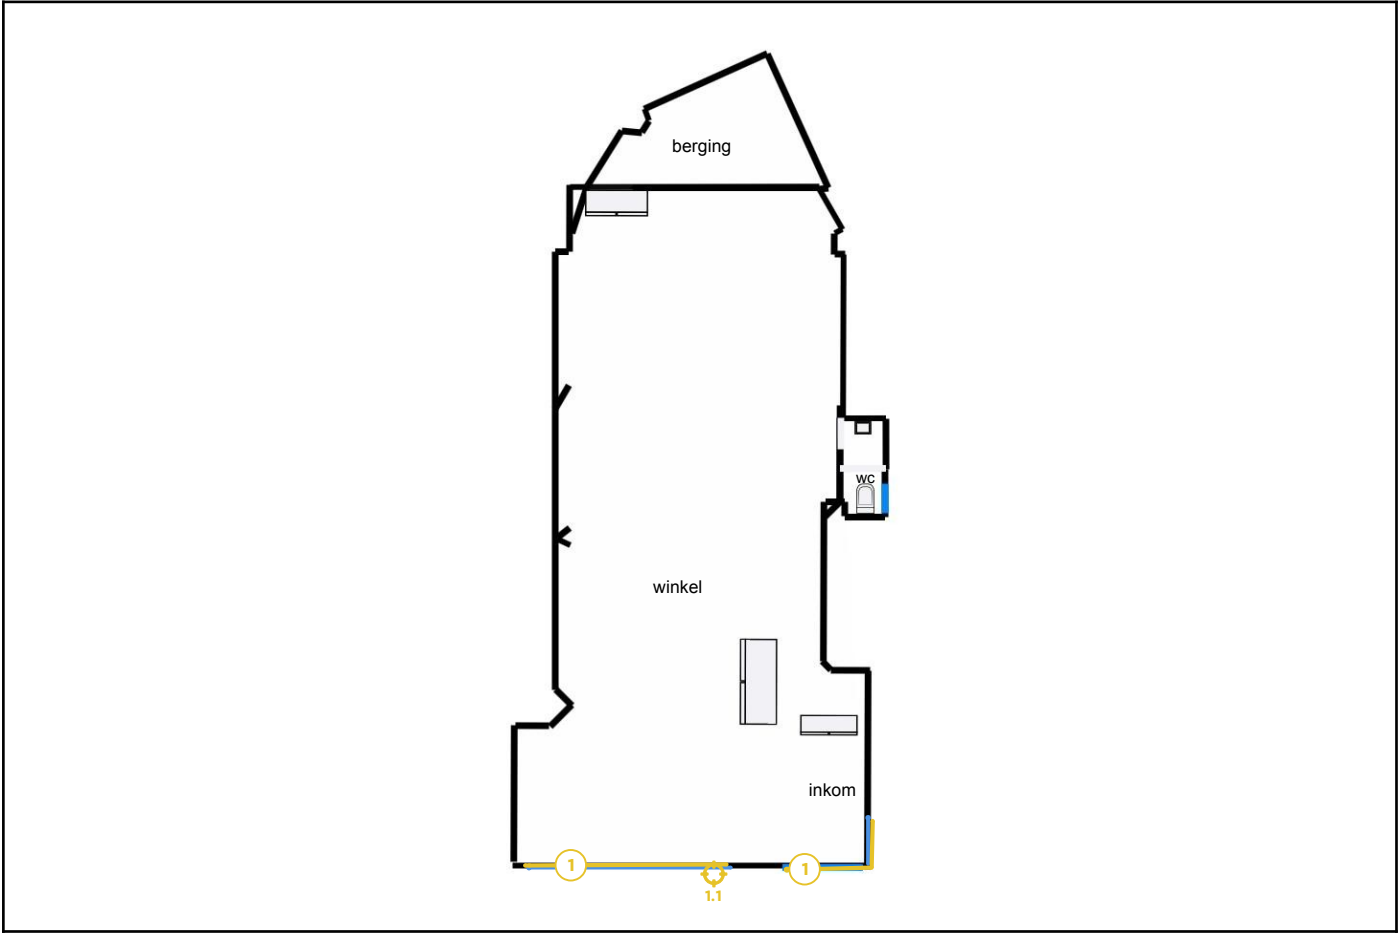
# Plan 1.1: Handelspand

| Beschrijving | Type | Actie |
|---|---|---|
| 1. Mastiek tussen glas en raam | Asbestmateriaal | Zorgvuldig beheren |
| 1.1 Code: 5 | Puntmonster | - |

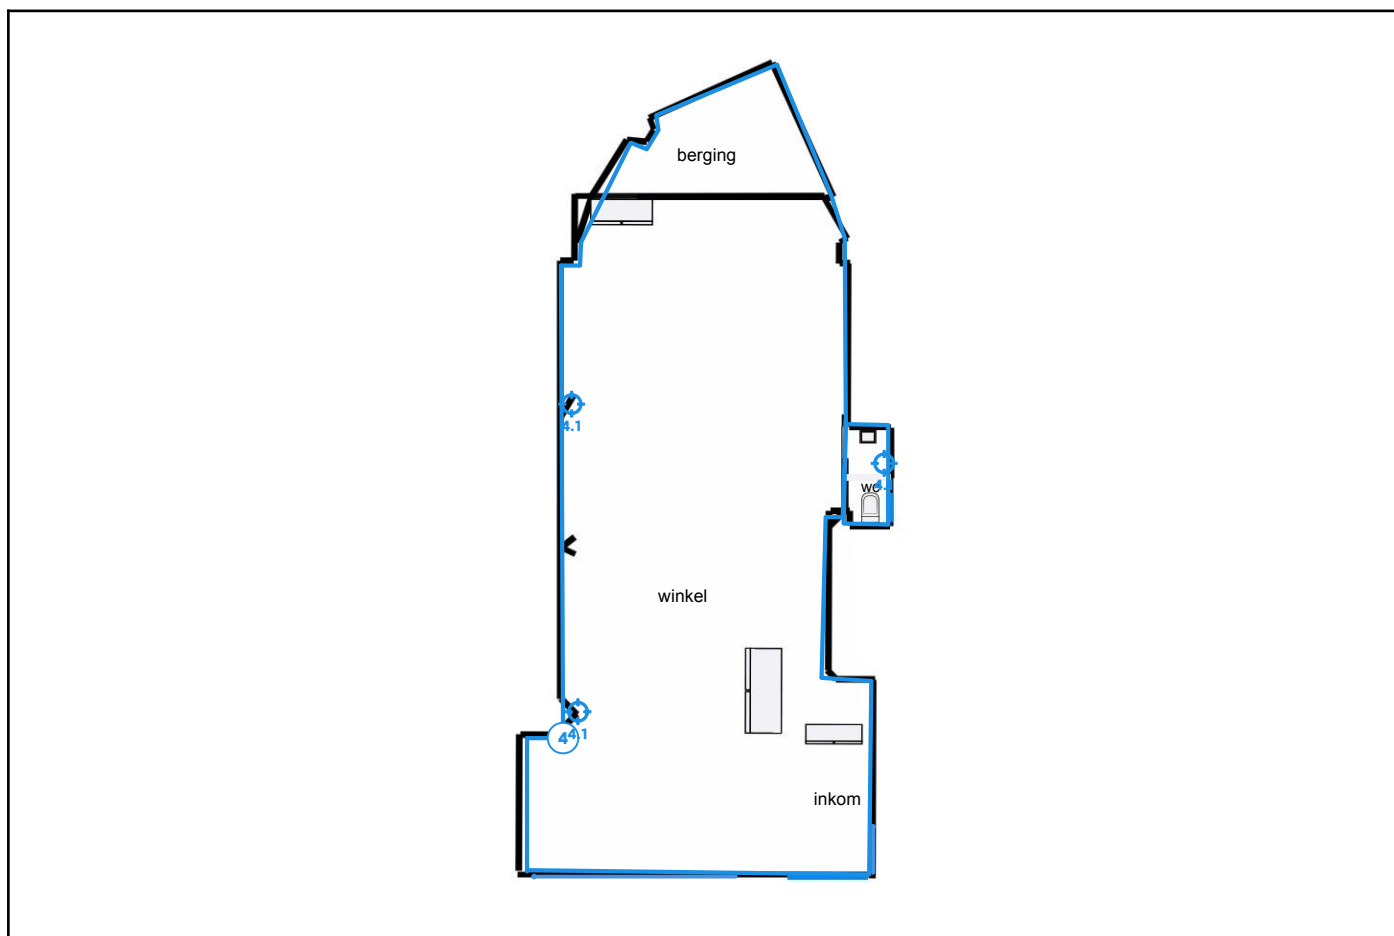
## Plan 1.2: Handelspand (wanden)

| Beschrijving | Type | Actie |
|---|---|---|
| 4. Pleister wanden winkel | Geen asbest | - |
| 4.1 Code: 1 | Mengmonster | - |

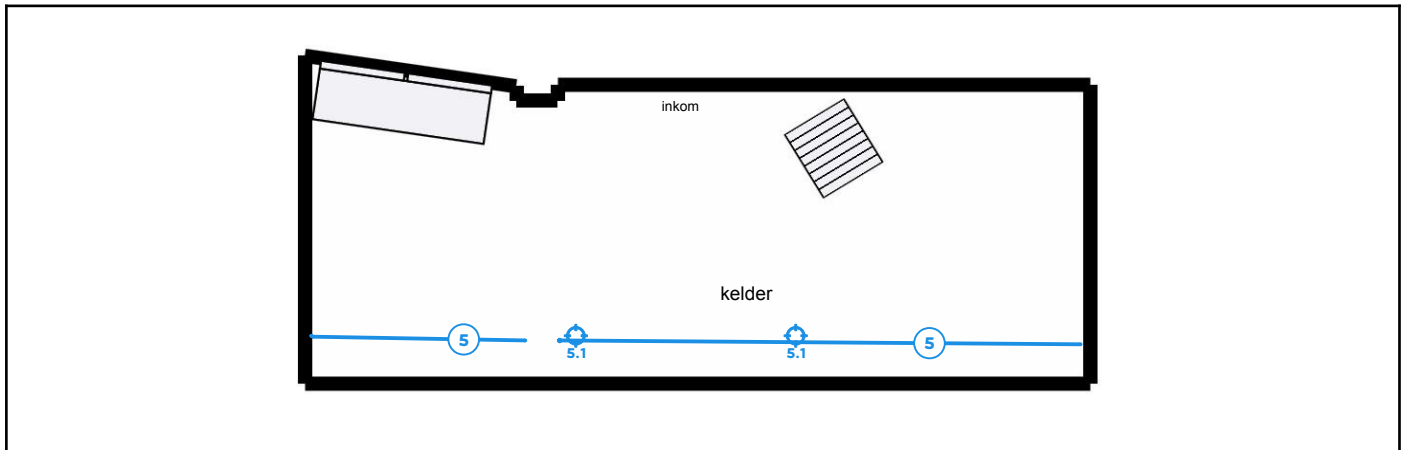
## Plan 2.1: Kelder

| Beschrijving | Type | Actie |
|---|---|---|
| 5. Leidingisolatie met gips kelder | Geen asbest | - |
| 5.1 Code: 4 recht | Mengmonster | - |

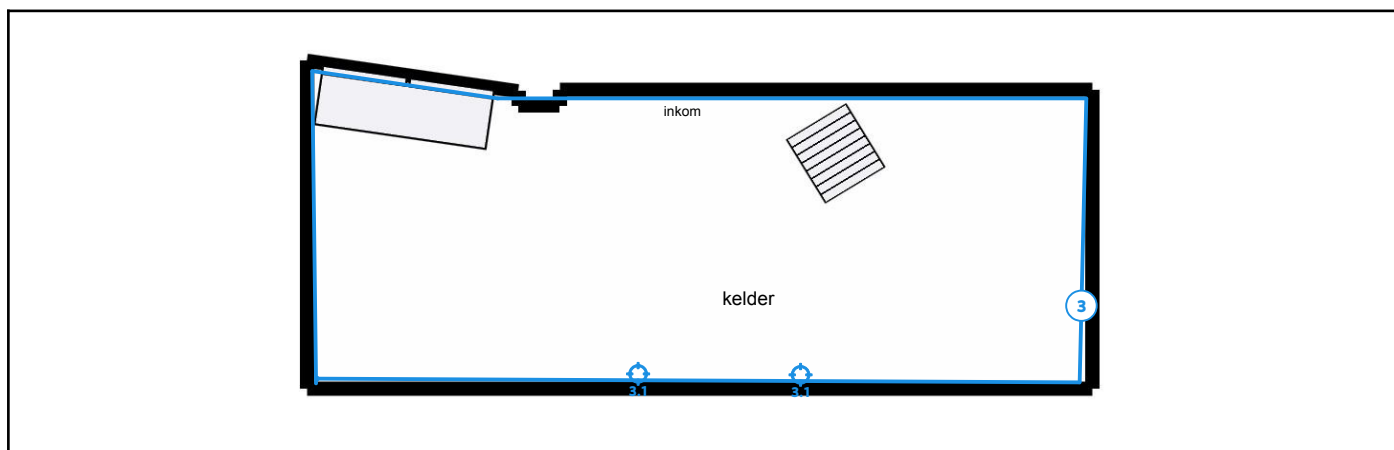
## Plan 2.2: Kelder (wanden)

| Beschrijving | Type | Actie |
|---|---|---|
| 3. Pleister wanden kelder | Geen asbest | - |
| 3.1 Code: 3 | Mengmonster | - |

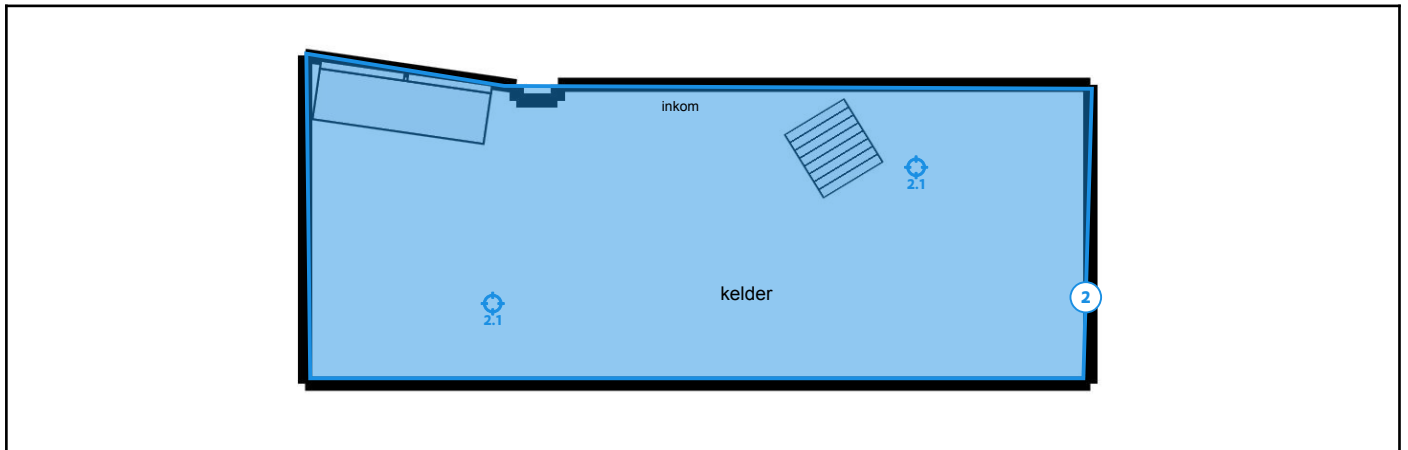
## Plan 2.3: Kelder (plafond)

| Beschrijving | Type | Actie |
|---|---|---|
| 2. Pleister plafond kelder | Geen asbest | - |
| 2.1 Code: 2 | Mengmonster | - |

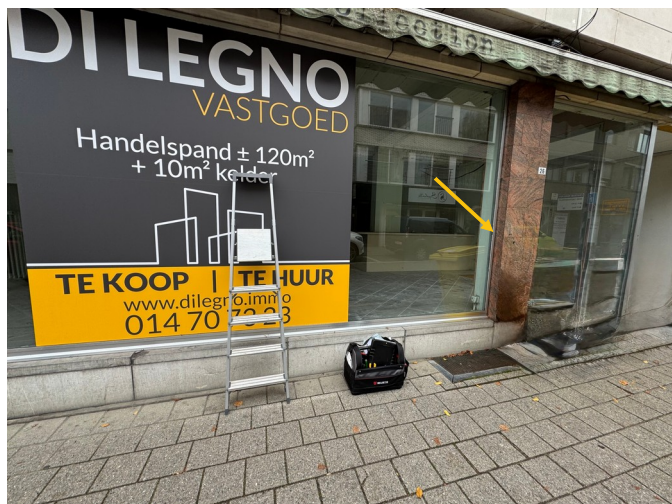
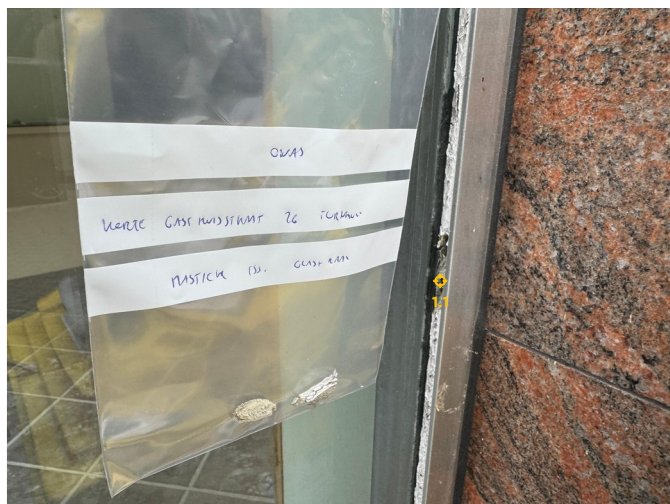
Het asbestmateriaal valt onder de mijlpaal van 2040.

| Eindbeoordeling materiaalrisico | Laag materiaalrisico en/of verlaagde kans op vezelvrijgave |

| Toestand van het materiaal | Licht beschadigd, licht verweerd. Intact calciumsilicaatmateriaal of categorie III 'gebondenheid' |

| # | Type | Referentie | Resultaat |
|---|---|---|---|
| 1.1 | Puntmonster | 5 | Chrysotiel |

| Beschrijving | Mastiek tussen glas en raam |

- Zorg voor een veilig beheer. Vermijd het beschadigen van het asbestmateriaal. Controleer de toestand jaarlijks op wijzigingen.

- Eenvoudige handelingen: mag via doe-het-zelf of door werknemer(s) met opleidingsattest eenvoudige handelingen  
Als dit materiaal verwijderd kan worden zonder het te breken, te beschadigen... , dan mag met dit met eenvoudige handelingen.  
Vermijd stofvorming en stofverspreiding op elk moment van de werken. Bevochtig of fixeet het materiaal.  
Het gebruik van sneldraaiende werktuigen (boormachine, slijpschijf, hogedrukreiniger...) is verboden.  
Zorg voor gepaste persoonlijke beschermingsmiddelen: minimaal FFP3-mondmasker (EN 149), wegwerpoverall met kap (minimaal Cat III, type 5/6), wegwerphandschoenen en overschoenen of afspoelbaar schoeisel  
Afval: particulieren kunnen dit verpakt aanbieden bij hun recyclagepark (raadpleeg de voorwaarden van uw recyclagepark). Bij verwijdering door een aannemer of erkend

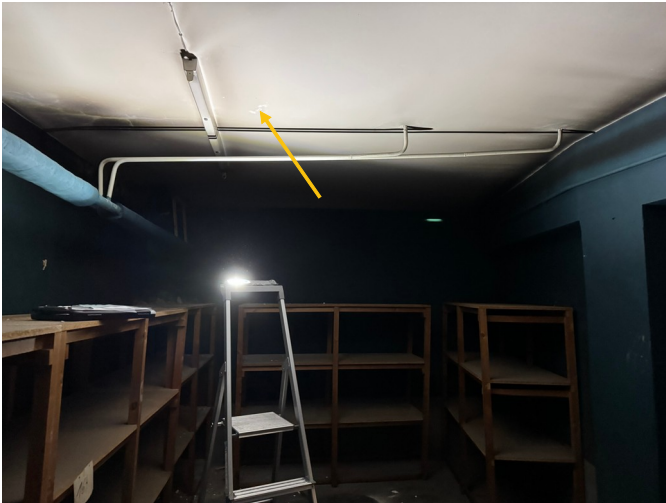
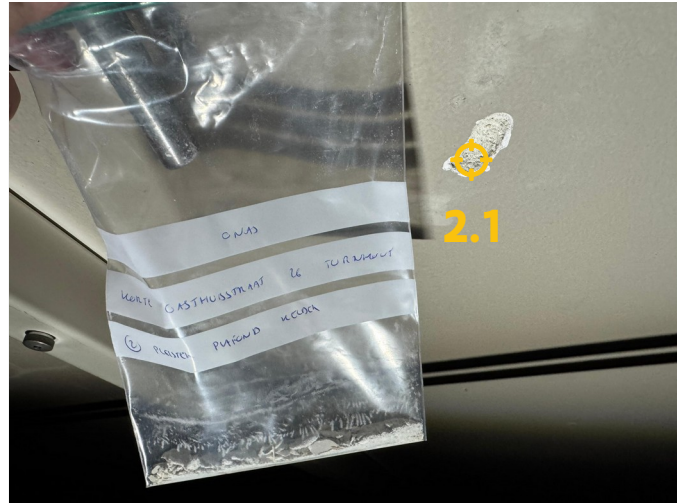
## Fiche 2: Pleister plafond kelder

Geen asbest

| # | Type | Referentie | Resultaat |
|---|---|---|---|
| 2.1 | Mengmonster | 2 | Geen asbest |

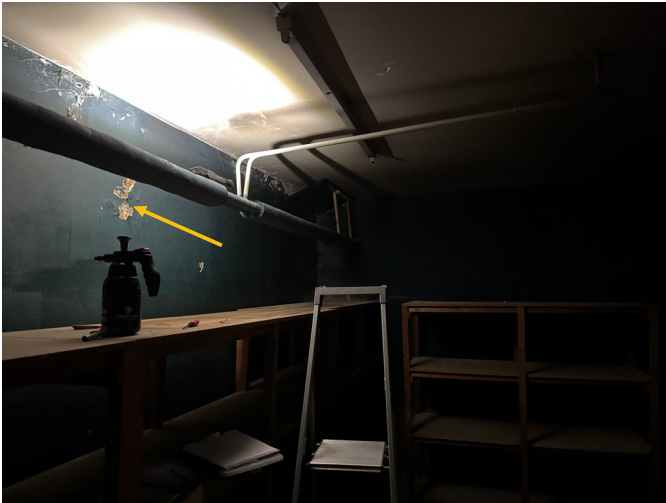
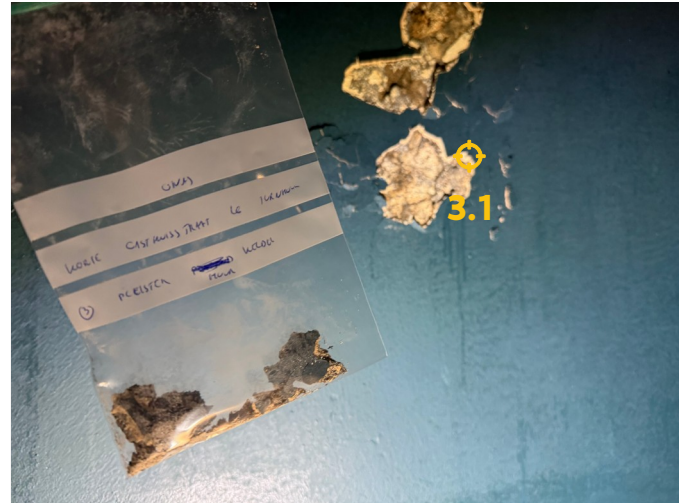
## Fiche 3: Pleister wanden kelder

Geen asbest

| # | Type | Referentie | Resultaat |
|---|---|---|---|
| 3.1 | Mengmonster | 3 | Geen asbest |

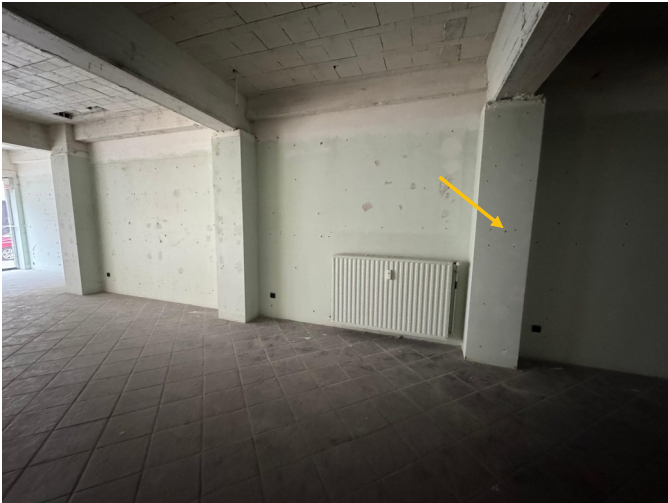
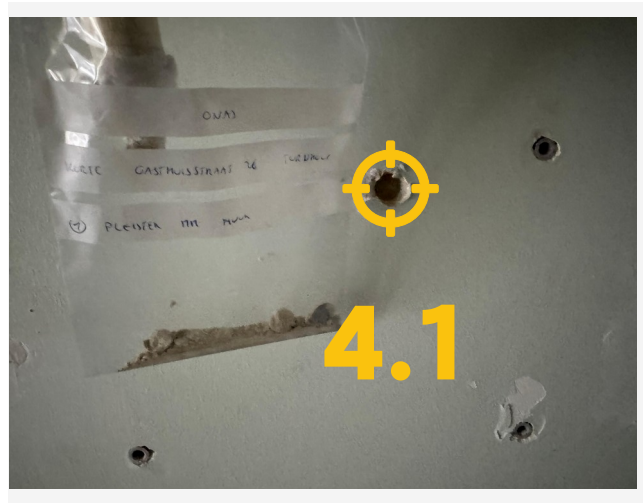
## Fiche 4: Pleister wanden winkel

Geen asbest

| # | Type | Referentie | Resultaat |
|---|---|---|---|
| 4.1 | Mengmonster | 1 | Geen asbest |

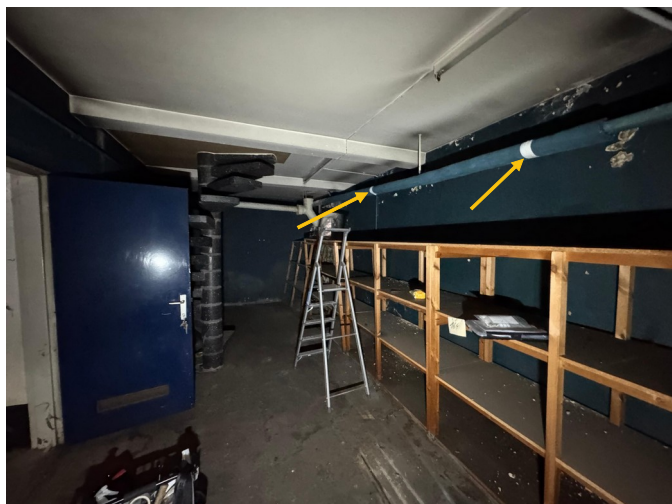
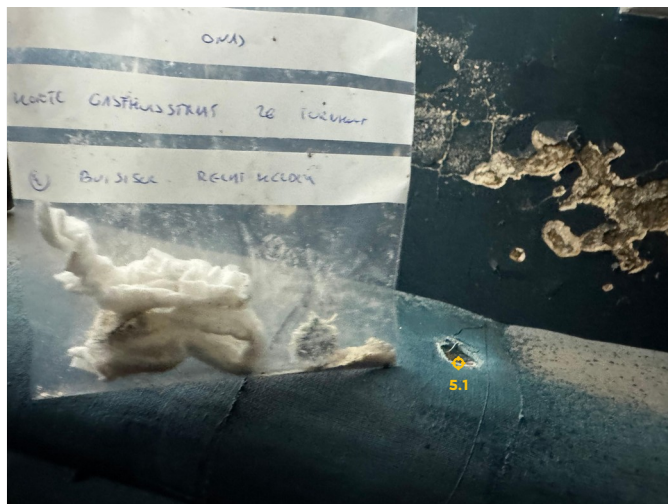
## Fiche 5: Leidingisolatie met gips kelder

Geen asbest

| # | Type | Referentie | Resultaat |
|---|---|---|---|
| 5.1 | Mengmonster | 4 recht | Geen asbest |
