# Asbestinventarisatattest

Koperwieklaan 2, 9400 Ninove

Attestnummer : 20251101-000259.000

Uitgegeven op : 01.11.2025

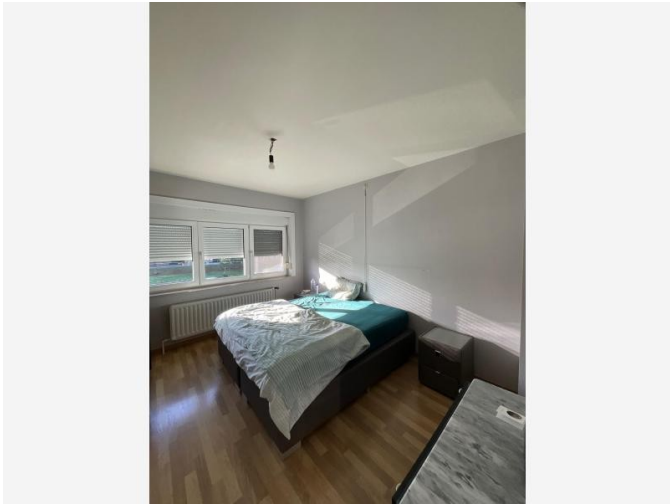
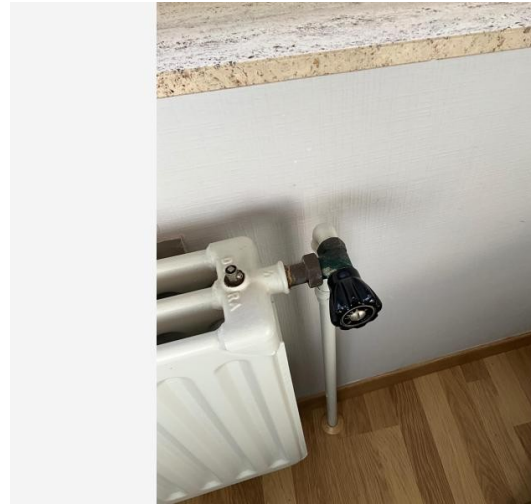
Het asbestmateriaal valt onder de mijlpaal van 2040.

Verwijderen

| Eindbeoordeling materiaalisico | Verhoogd materiaalisico en/of verhoogde kans op vezelvrijgave |

| Asbestsoort (vezeltype) | Crocidoliet aanwezig |
| Toestand van het materiaal | Licht beschadigd, licht verweerd. Intact calciumsilicaatmateriaal of categorie III 'gebondenheid' |

| Beschrijving | Bakeliet toepassingen |

- Zorg voor een veilig beheer. Vermijd het beschadigen van het asbestmateriaal. Controleer de toestand jaarlijks op wijzigingen.
- Voer bijkomende staalname(s) uit.

- Eenvoudige handelingen: mag via doe-het-zelf of door werknemer(s) met opleidingsattest eenvoudige handelingen  
De toepassingen kunnen worden losgeschroefd en in zijn geheel worden verwijderd.

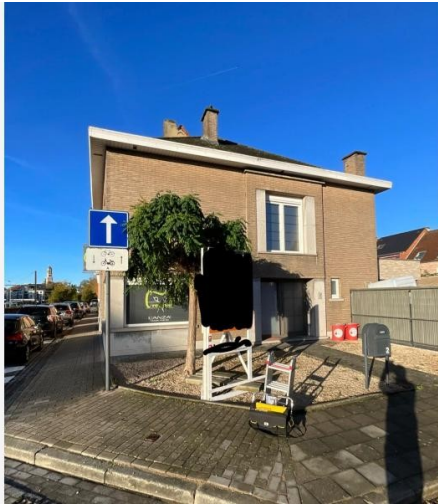
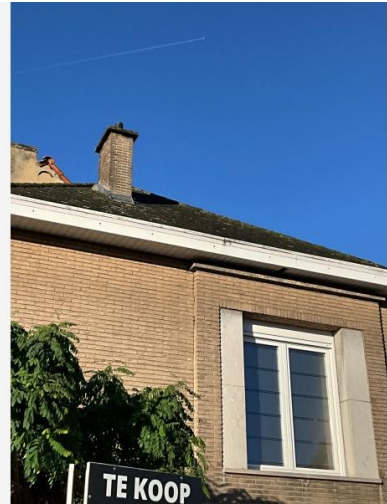
Het asbestmateriaal valt onder de mijlpaal van 2034.

Verwijderen

| Eindbeoordeling materiaalisico | Verhoogd materiaalisico en/of verhoogde kans op vezelvrijgave |

| Asbestsoort (vezeltype) | Crocidoliet aanwezig |
| Toestand van het materiaal | Matig beschadigd, matig verweerd |

| Beschrijving | Leien dak |

- Zorg voor een veilig beheer. Vermijd het beschadigen van het asbestmateriaal. Controleer de toestand jaarlijks op wijzigingen.
- Hemelwater dat afspoelt van asbestcement daken of gevels kan asbestdeeltjes bevatten. Gebruik het enkel voor gesloten circuits (bv. spoelen toiletten). Reinig na het vervangen van het dak of de gevel de dakgoten en regenwaterput of -ton om asbesthoudend sediment of slib te verwijderen
- Voer bijkomende staalname(s) uit.

- Eenvoudige handelingen: mag via doe-het-zelf of door werknemer(s) met opleidingsattest eenvoudige handelingen  
Indien de leien in zijn geheel verwijderd kunnen worden kan dit via eenvoudige handelingen.  
Regelgeving wie mag wat verwijderen: <https://ovam.vlaanderen.be/wie-mag-wat-verwijderen>  
Voorzorgen & beschermingsmiddelen: <https://ovam.vlaanderen.be/voorzorgsmaatregelen-bij-asbestverwijdering>

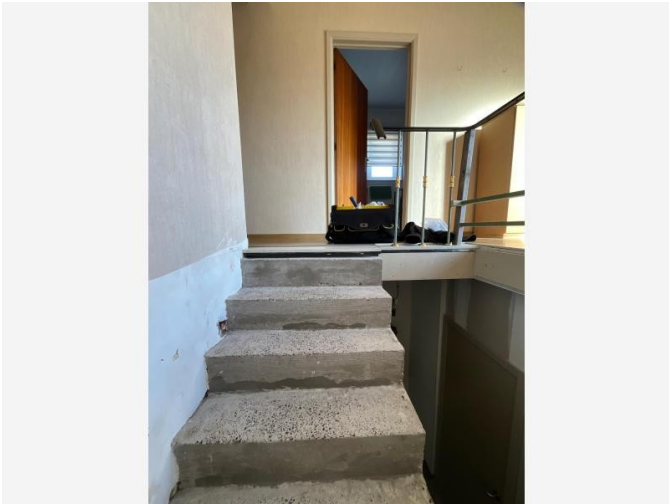
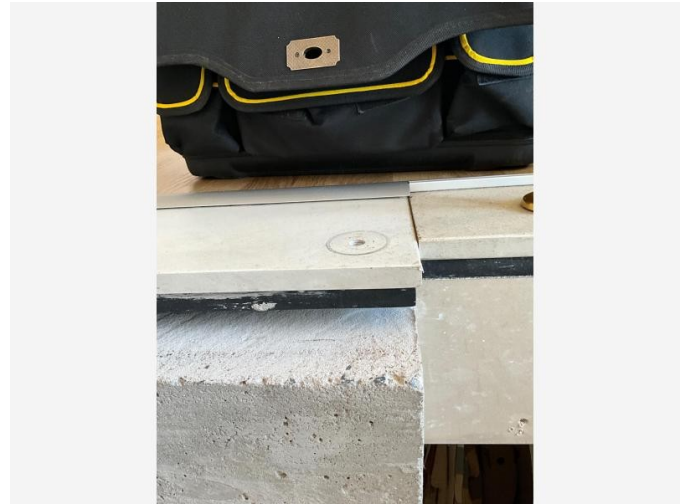
Het asbestmateriaal valt onder de mijlpaal van 2040.

Zorgvuldig beheren

| Eindbeoordeling materiaalisico | Laag materiaalisico en/of verlaagde kans op vezelvrijgave |

| Asbestsoort (vezeltype) | Alleen chrysotiel |
| Toestand van het materiaal | Onbeschadigd, niet verweerd |

| Beschrijving | Massal dorpel |

- Zorg voor een veilig beheer. Vermijd het beschadigen van het asbestmateriaal. Controleer de toestand jaarlijks op wijzigingen.
- Voer bijkomende staalname(s) uit.

- Eenvoudige handelingen: mag via doe-het-zelf of door werknemer(s) met opleidingsattest eenvoudige handelingen  
Indien de vensterbanktablet(ten) rondom worden losgemaakt & in zijn geheel worden verwijderd kan dit via eenvoudige handelingen.

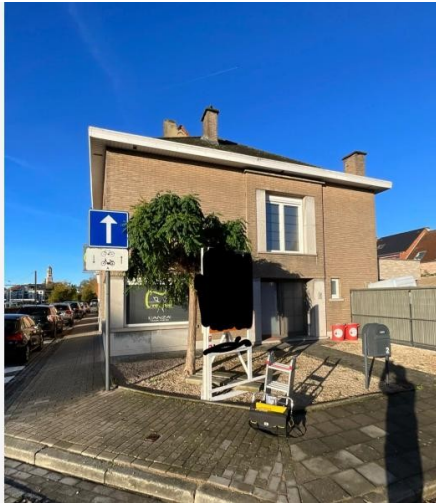
Situeringsfoto

**Reden:** Het te onderzoeken materiaal situeert zich hoger dan 3,50 m te rekenen vanaf een veilige ondergrond

**Uitleg van de asbestdeskundige:** Het dak bevindt zich op meer dan 3,5m hoogte & leien konden niet worden opgetild om het onderdak te inspecteren.

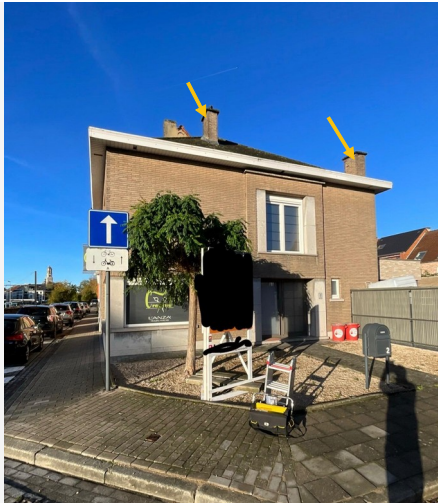
Situeringsfoto

**Reden:** Het te onderzoeken materiaal situeert zich hoger dan 3,50 m te rekenen vanaf een veilige ondergrond

**Uitleg van de asbestdeskundige:** De schouwopening bevindt zich op meer dan 3,5m hoogte & is hierdoor niet inspecteerbaar.

Bij werken, of wanneer met een hoogtewerker de schouw inspecteerbaar is, nakijken of hier asbesthoudende materialen aanwezig zijn.

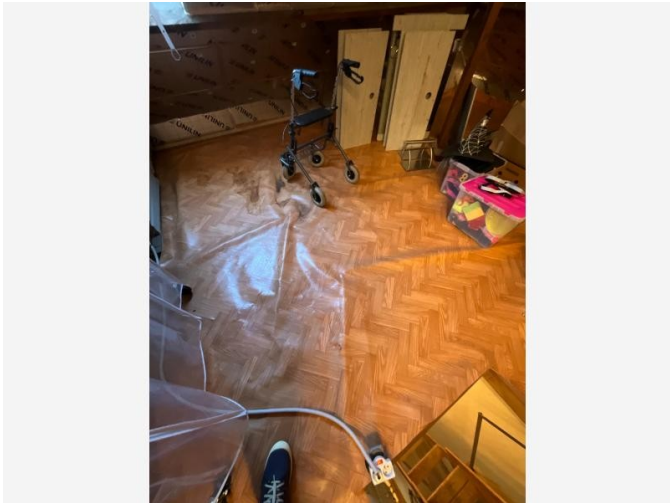
Vloerzeilen van het type zwart in de kern, flexibele onderkant of met jute als onderzijde zijn niet asbestverdacht.

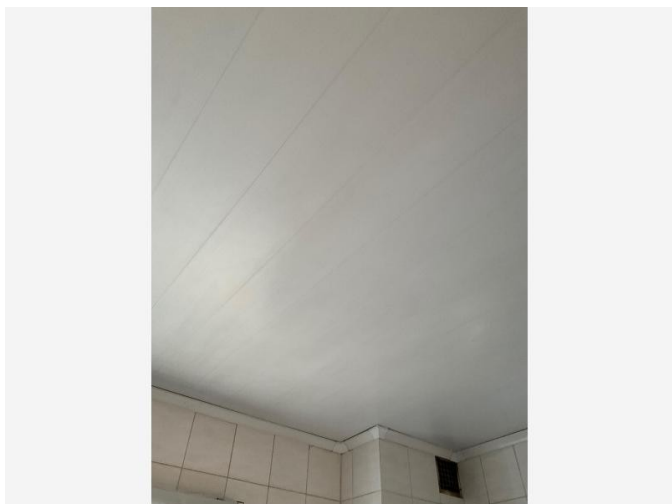
De aangeduide plafonds bestaan uit gyproc/hout en zijn niet asbestverdacht. Mogelijks bevindt er zich achter deze wanden nog pleisterwerk. Indien dit bij werken bereikbaar wordt, eventueel bijkomende monstername uitvoeren.

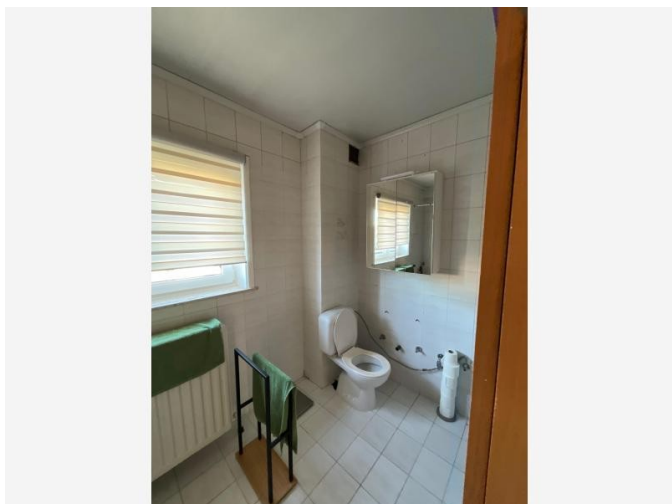
Wandtegels werden in het verleden vaak met een asbesthoudende lijm geplaatst.

Tijdens een niet-destructief onderzoek kan de lijm laag niet geïnspecteerd worden.

Bij werken nakijken & eventueel bijkomende monsternamen uitvoeren.

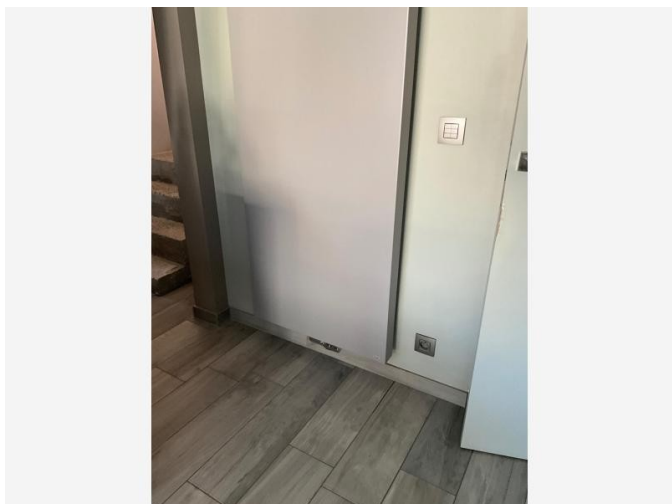
Plinten werden in het verleden vaak met asbesthoudende lijm geplaatst. Tijdens een niet-destructief onderzoek kon geen lijmlaag worden vastgesteld/bemonsterd. Wanneer dit bij werken wel het geval is, voer eventueel bijkomende staalname uit.

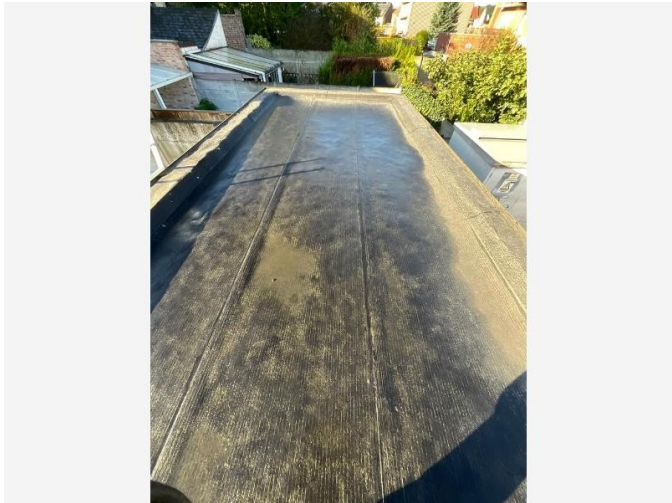
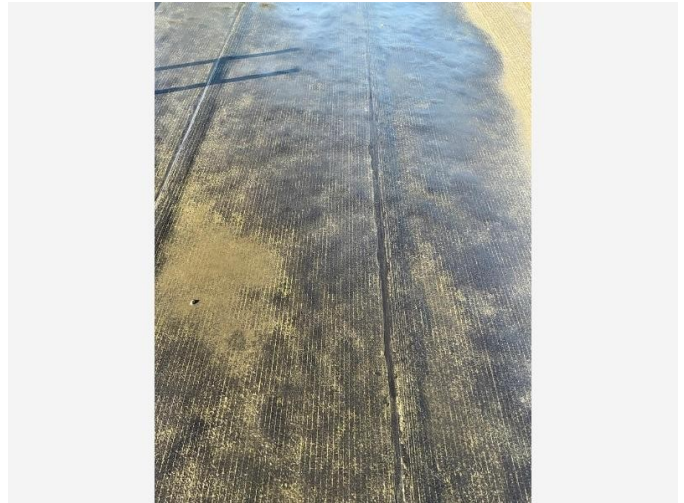
## Fiche 10: Roofing plat dak

Geen asbest

| # | Type | Referentie | Resultaat |
|---|---|---|---|
| 10.1 | Puntmonster | MM03 | Geen asbest |

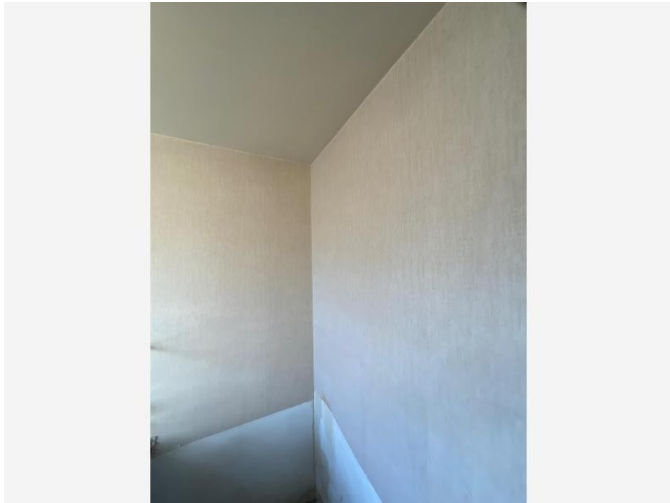
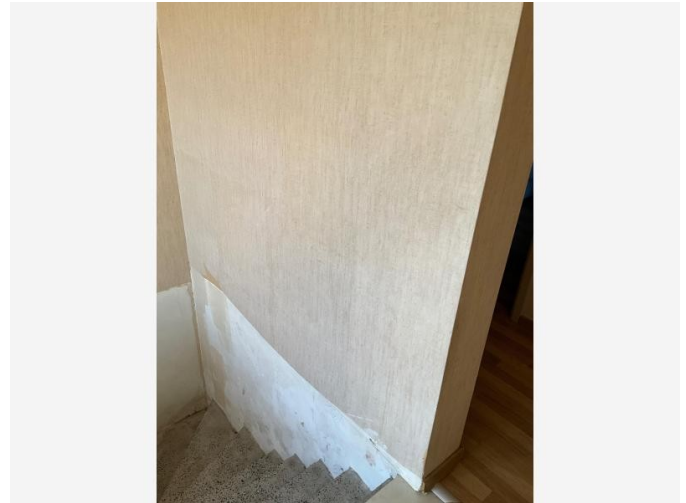
## Fiche 11: Pleisterwerk wanden

Geen asbest

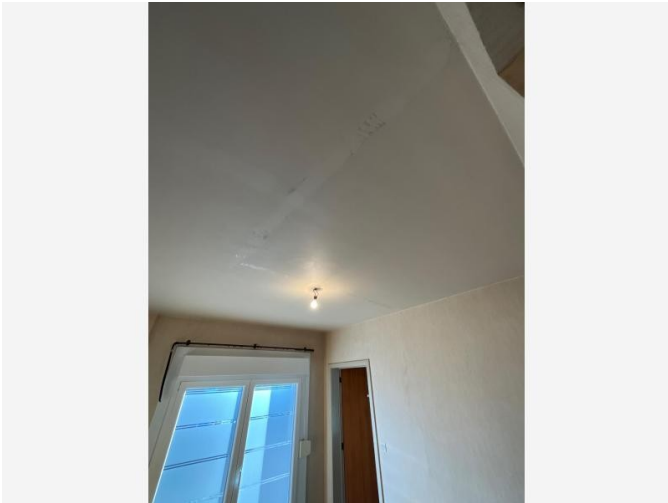
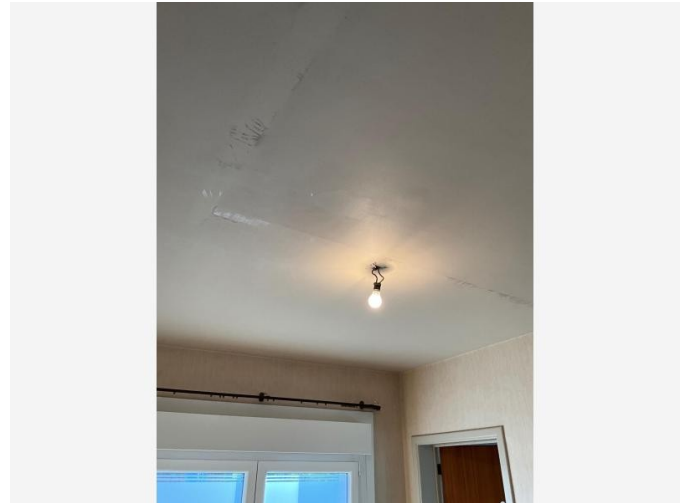
## Fiche 12: Pleisterwerk plafond

Geen asbest
