# Asbestinventarisatetest

Emmanuel Rollierstraat 8, 2830 Willebroek

Attestnummer : 20251102-000247.000

Uitgegeven op : 02.11.2025

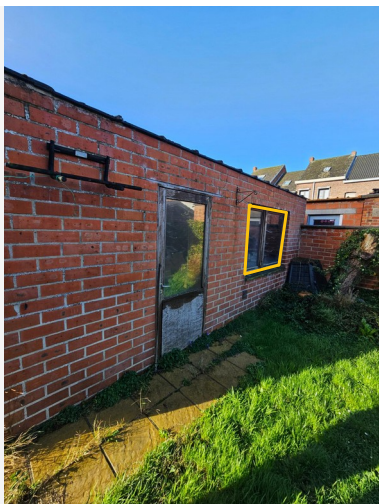
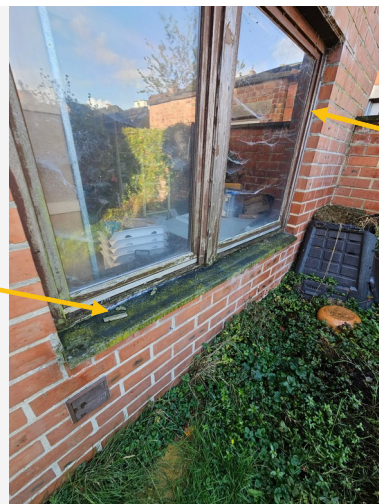
| Eindbeoordeling materiaalrisico | Verhoogd materiaalrisico en/of verhoogde kans op vezelvrijgave |

| Gebondenheid | Categorie 1: hechtgebonden in oorsprong |
| Asbestsoort (vezeltype) | Amfibool aanwezig, uitgezonderd crocidoliet |
| Asbestconcentratie | Laag (< 50%) |
| Afschermingsgraad van het gehele materiaal | Geheel of deels vrij aan de buitenlucht |
| Toestand van het materiaal | Matig beschadigd, matig verweerd |

| Beschrijving | Kit houten raam garage verdacht (visueel) |
| Opmerking | Notitie hoeveelheden betreft +/- 5 lm Het gewicht en lm is een beredeneerde schatting. Er worden geen rechten verleend aan deze oppervlaktes. De dikte is een schatting die voorkomt uit de monsterplaatsen en is daarom niet altijd representatief |

Het asbestmateriaal valt onder de mijlpaal van 2040.

- Verwijder dit asbestmateriaal zo snel mogelijk. Volg de toestand goed op.
- Voer bijkomende staalname(s) uit.

- Eenvoudige handelingen: mag via doe-het-zelf of door werknemer(s) met opleidingsattest eenvoudige handelingen houten ramen:

Wordt sterk afgeraden deze toepassing via doe-het zelf te verwijderen omwille van reële kans op vezelvrijgave. verwijdering doe het zelf: De toepassing extra fixeren en losbeitelen , verpakken in dubbel plastic afvalzakken , luchtdicht afsluiten en afvoeren naar een plaatselijk containerpark als asbesthoudend afval. Standaard dragen van de nodige wegwerp beschermingsmiddelen FFP 3 masker , handschoenen en tyvec CAT III type 5-6 , afwasbaar schoeisel Voor hechtgebonden toepassingen: Bij verwijdering door doe-het-zelf moet men dit afval dubbel en luchtdicht verpakt aandienen bij het gemeentelijk recyclagepark. Men raadpleegt best op voorhand de voorwaarden van het recyclagepark. EH opgeleid personeel : idem werkmethode als doe het zelf , extra gebruik van een stofzuiger met absoluut filter Zie ook link Zie <https://ovam.vlaanderen.be/wie-mag-wat-verwijderen> <https://ovam.vlaanderen.be/voorzorgsmaatregelen->

- Eenvoudige handelingen: enkel door erkend asbestverwijderaar EH erkend saneerder . De saneerder motiveert de verwijderingsmethode in het werkplan. Verwijdering met puntafzuiging dmv een stofzuiger met absoluut filter of (methode inslijpen baksteen voor mastiek gevel/raamkader ).

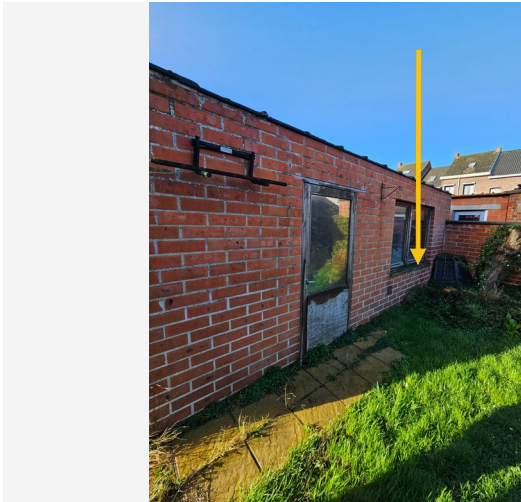
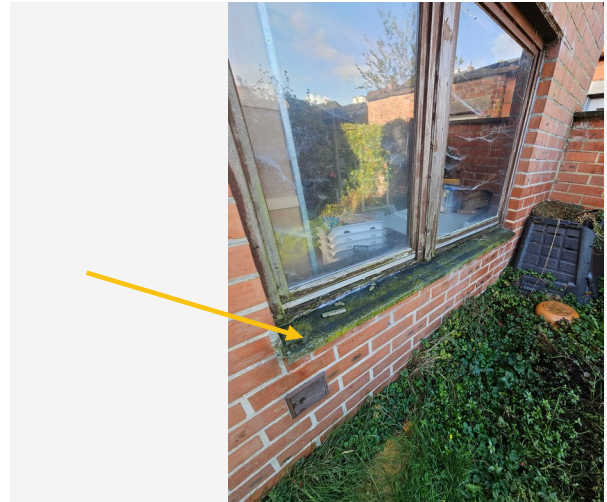
## Fiche 2: Vensterbank buiten bij garage (asbestcement)

Afschuren van de toepassing zal de blootstellingrisico's verhogen

| Eindbeoordeling materiaalrisico | Verhoogd materiaalrisico en/of verhoogde kans op vezelvrijgave |
| Opmerking | Mosgroei= matig verweerd |

| Asbestsoort (vezeltype) | Crocidoliet aanwezig |
| Toestand van het materiaal | Matig beschadigd, matig verweerd |

| Beschrijving | Vensterbank buiten bij garage (asbestcement) |
| Opmerking | <p>De vensterbank is visueel als asbestverdacht herkend.</p> <p>De vermelde oppervlaktes, diktes, gewichten en volumes betreffen een berekende schatting. Er worden geen rechten verleend aan deze oppervlaktes/diktes/volumes.</p> |

Het asbestmateriaal valt onder de mijlpaal van 2040.

- Zorg voor een veilig beheer. Vermijd het beschadigen van het asbestmateriaal. Controleer de toestand jaarlijks op wijzigingen.
- Voer bijkomende staalname(s) uit.

- Eenvoudige handelingen: mag via doe-het-zelf of door werknemer(s) met opleidingsattest eenvoudige handelingen  
EH via doe-het-zelf : het tablet kan voorzichtig losgebeiteld worden, zonder de toepassing zelf te breken , extra bevochtigen om stof te voorkomen Standaard dragen van de nodige wegwerp beschermingsmiddelen FFP 3 masker , handschoenen en tyvec CAT III type 5-6 , afwasbaar schoeisel Verpakken in dubbel plastic folie , sluit luchtdicht af en afvoeren naar het containerpark als hechtgebonden asbestafval. Voor hechtgebonden toepassingen: Bij verwijdering door doe-het-zelf moet men dit afval dubbel en luchtdicht verpakt aandienen bij het gemeentelijk recyclagepark. Men raadpleegt best op voorhand de voorwaarden van het recyclagepark. Zie ook link Zie <https://ovam.vlaanderen.be/wie-mag-wat-verwijderen>  
<https://ovam.vlaanderen.be/voorzorgsmaatregelen-bij-asbestverwijdering>  
<https://ovam.vlaanderen.be/asbestafval-afvoeren> Zie ook wetgevend kader (website van de OVAM en CODEX

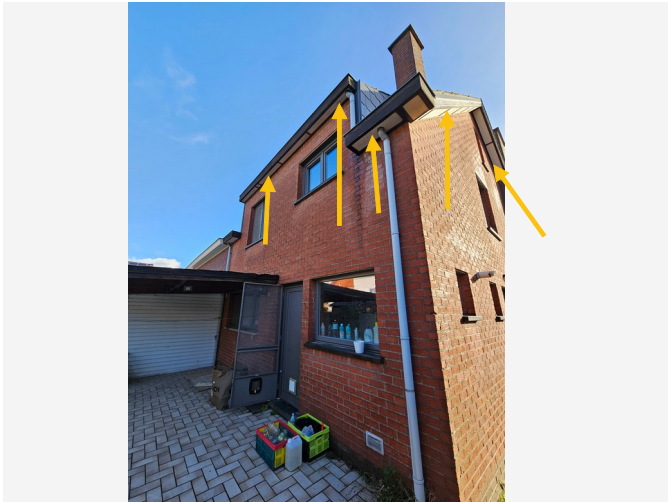
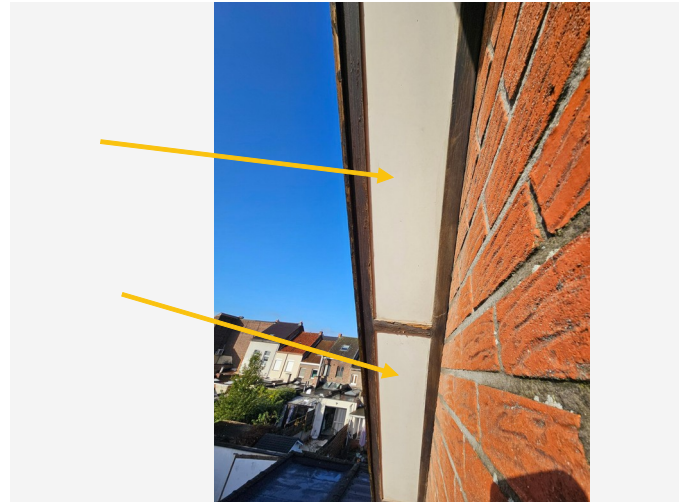
## Fiche 4: Dakmateriaal in asbestcement (glasal) (auditief vastgesteld)

| Opmerking | <p>Deze platen werden auditief als asbestverdacht beoordeeld (asbestcement). De vermelde oppervlaktes, diktes en volumes betreffen een beredeneerde schatting. Er worden geen rechten verleend aan deze oppervlaktes/diktes/volumes.</p> <p>Deze handeling is een steekproef, er is geen garantie dat het volledige dak met éénzelfde materiaal is opgebouwd. Dit kan enkel via destructief onderzoek vastgesteld worden.</p> |

(dak werker met 8u basisopleiding asbest) indien de platen eenvoudig te verwijderen zijn zonder kans op breken kan dit via doe-het-zelf of door werknemer(s) met opleidingsattest eenvoudige handelingen; Dek de zoldervloer af met plastic folie . Standaard dragen van de nodige wegwerp beschermingsmiddelen FFP 3 masker , handschoenen en tyvec CAT III type 5-6 , afspoelbaar schoeisel Verwijder de dakpannen. Fixeer het plaatmateriaal , de asbesthoudende platen één voor één en in hun geheel verwijderen. Niet gooien, niet breken. Verwijder onder verneveling of tussentijds voldoende bevochtigen tijdens de volledige duur van de werken. Dubbel verpakken in plastic folie , luchtdicht verpakken of plaats in container met asbestbag.

Reinig Nadien de draagstructuur met vochtige doeken (+stofzuiger met absoluut filter kan niet gehoord worden dus voor een particulier niet mogelijk .) Alle werknemer(s) moeten wel beschikken over een opleidingsattest eenvoudige handelingen 8u. Een vastgesteld asbesthoudend onderdak mag niet definitief ingesloten worden , dit dient verplicht verwijderd te worden als het bij werken bereikbaar wordt. (vb bij vernieuwen van de dakbedekking onderdak mee verwijderen ) Voor hechtgebonden toepassingen: Bij verwijdering door doe-het-zelf moet men dit afval dubbel en luchtdicht verpakt aandienen bij het gemeentelijk recyclagepark. Men raadpleegt best op voorhand de voorwaarden van het recyclagepark.

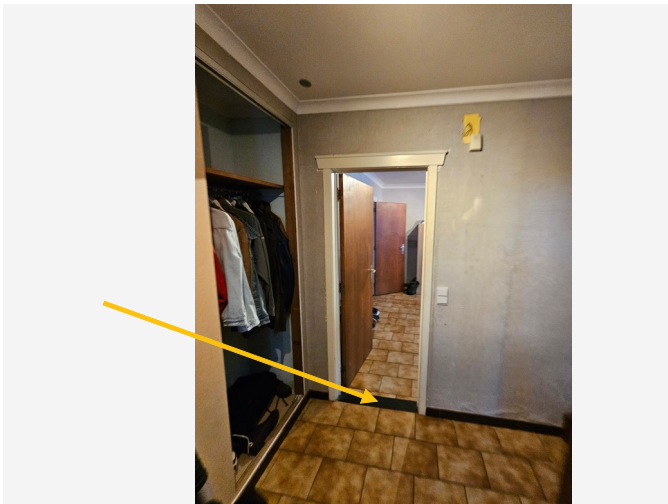
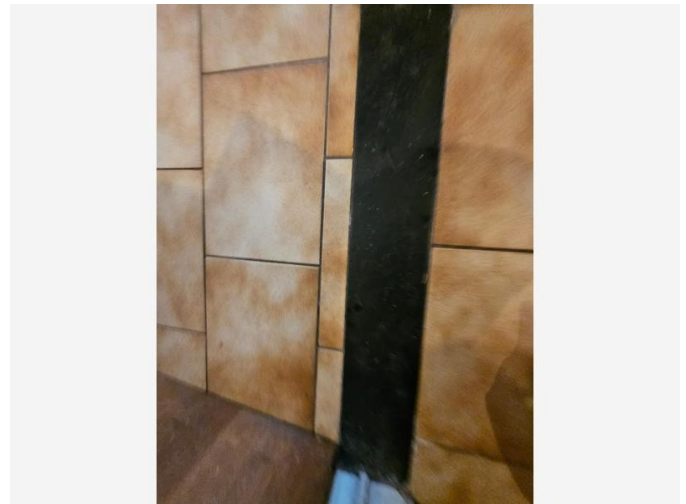
| Opmerking | Visueel verdacht beschouwd.<br><br>Aantal stuks 3<br><br>De vermelde oppervlaktes, diktes, gewichten en volumes betreffen een beredeneerde schatting. Er worden geen rechten verleend aan deze oppervlaktes/diktes/volumes. |

- Eenvoudige handelingen: mag via doe-het-zelf of door werknemer(s) met opleidingsattest eenvoudige handelingen  
EH via doe-het zelf : De dorpels of tabletten kunnen voorzichtig losgebeiteld worden, zonder de toepassing zelf te breken , extra bevochtigen om stof te voorkomen Standaard dragen van de nodige wegwerp beschermingsmiddelen FFP 3 masker , handschoenen en tyvec CAT III type 5-6 , afwasbaar schoeisel Verpakken in dubbel plastic folie , sluit luchtdicht af en afvoeren naar het containerpark als hechtgebonden asbestafval. Voor hechtgebonden toepassingen: Bij verwijdering door doe-het-zelf moet men dit afval dubbel en luchtdicht verpakt aandienen bij het gemeentelijk recyclagepark. Men raadpleegt best op voorhand de voorwaarden van het recyclagepark. Zie ook link Zie <https://ovam.vlaanderen.be/wie-mag-wat-verwijderen> <https://ovam.vlaanderen.be/voorzorgsmaatregelen-bij-asbestverwijdering> <https://ovam.vlaanderen.be/asbestafval-afvoeren> Zie ook wetgevend kader (website van de OVAM en CODEX boek VI titel 3). <http://werk.belgie.be/sites/default/files/content/documents/Welzijn%20op%20het>

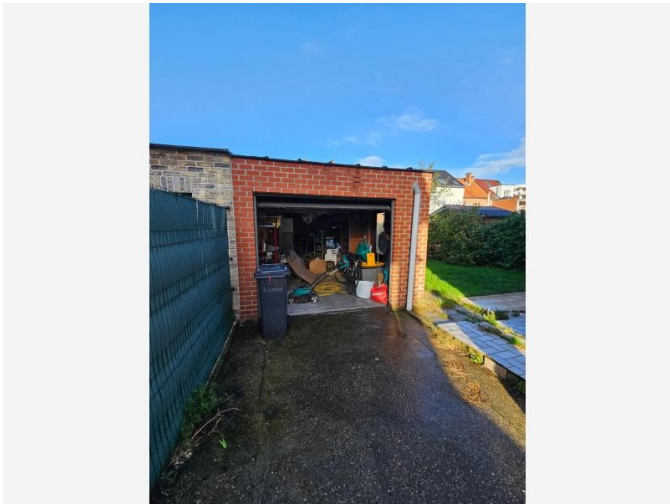
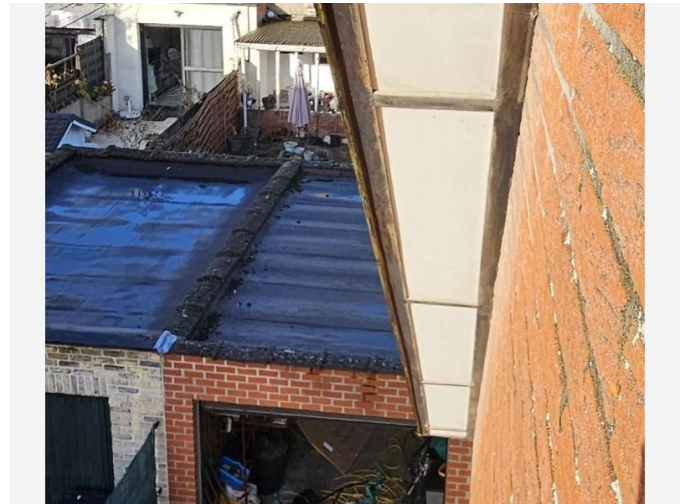
## Fiche 7: Roofing garage (zonder staalname: kans lekkage)

| Beschrijving | Roofing garage (zonder staalname: kans lekkage) |
| Identificatiemethode | Vaststelling zonder monstername<br><br>Motivatie: Groot risico op structurele gevolgschade (lekkage, werking installatie,...) |
| Opmerking | Volgens het inspectieprotocol is een monstername van roofing verplicht om dit te identificeren als niet-asbesthoudend. Een monstername is echter niet mogelijk wegens kans op lekkage. De toepassing wordt in de databank als asbestverdacht beschouwd. Mogelijks kunnen er ook asbestverdachte onderlagen aanwezig zijn. Het is aangewezen om extra controle uit te voeren bij eventuele renovatiewerken. De vermelde oppervlaktes, diktes en volumes betreffen een beredeneerde schatting. Er worden geen rechten verleend aan deze oppervlaktes/diktes/volumes. |

Mag en wil uzelf verwijderen: Zorg er dan voor dat: -u zich vooraf goed informeert op [www.asbestinfo.be](http://www.asbestinfo.be) -u zich beschermt met een FFP3 mondkap, wegwerphandschoenen, wegwerpoveral Cat III type 5-6, afspoelbaar schoeisel -er geen minderjarigen of derden aanwezig zijn -u beschikt over PE-folie en zakken om loskomende deeltjes en het afval op te vangen en te verpakken -u beschikt over een vernevelaar (water) of fixeermiddel om het asbestmateriaal te bevochtigen tijdens de volledige duur van de werken -u weet hoe u asbestmateriaal veilig kan demonteren zonder stof of breuken -u beschikt over natte doeken om eventuele resten en stof weg te nemen

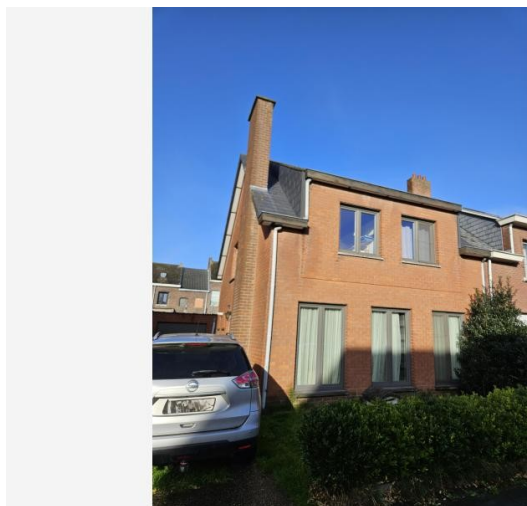
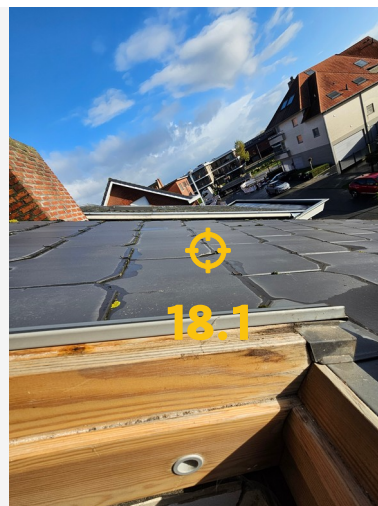
## Fiche 18: Dakleien dakvlak voorzijde (met staalname)

Geen asbest
