# Asbestinventarisatetest

Vissegatstraat 85, 3071 Kortenberg

Attestnummer : 20251101-000449.000

Uitgegeven op : 01.11.2025

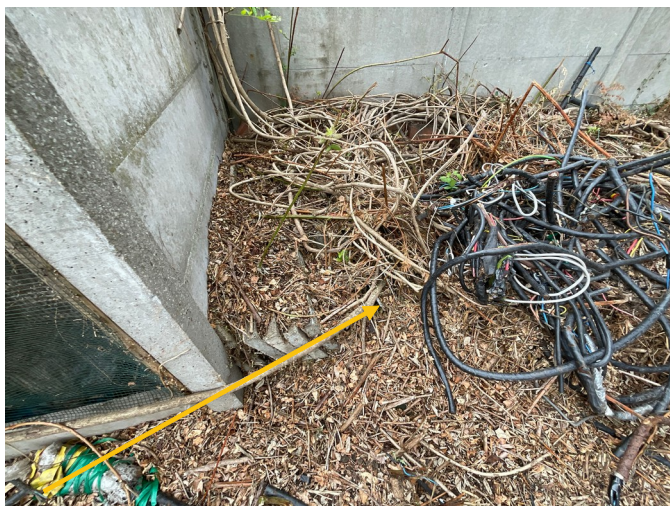
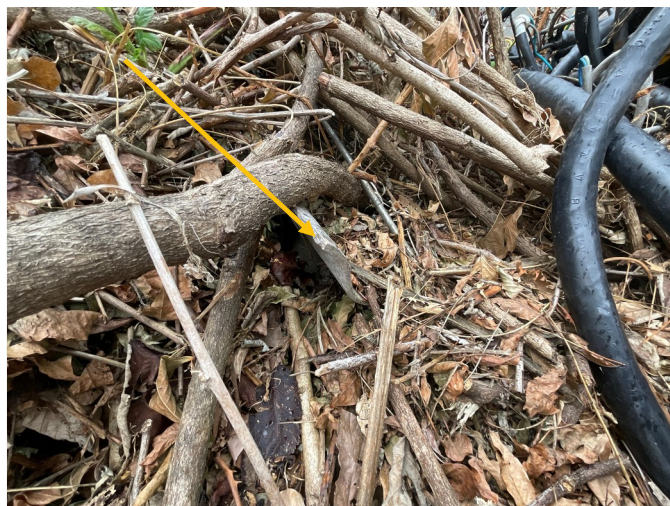
Het asbestmateriaal valt onder de mijlpaal van 2040.

**Dringend verwijderen**

| Beschrijving | Fragment golfplaat in afvalhoop |
| Gebondenheid resten | Hecht |
| Opmerking | Tijdens de rondgang door de TCR (= toegankelijke constructie met risicobouwjaar) werd opgemerkt dat er fragmenten golfplaat in de tuin liggen. Bij het opruimen gelieve zich hiervan bewust te zijn en de nodige maatregelen te treffen. |

- Verwijder het asbestafval.
- Voer bijkomende staalname(s) uit.

- Eenvoudige handelingen: mag via doe-het-zelf of door werknemer(s) met opleidingsattest eenvoudige handelingen  
Deze toepassing betreft een hechtgebonden asbesttoepassing en kan door een aannemer die over een opleidingsattest eenvoudige handelingen beschikt of door een particulier (doe-het-zelf), verwijderd worden indien:
  - 1) er geen verhoogd risico op vrijgave van asbestvezels ontstaat;
  - 2) de toepassing voorafgaand wordt gefixeerd/bevochtigd;
  - 3) de individuele elementen zonder machinale werktuigen en zonder breken of gooien een voor een losgemaakt worden;
  - 4) in gesloten (dubbele, luchtdichte en transparante) verpakking weggevoerd worden naar een erkend

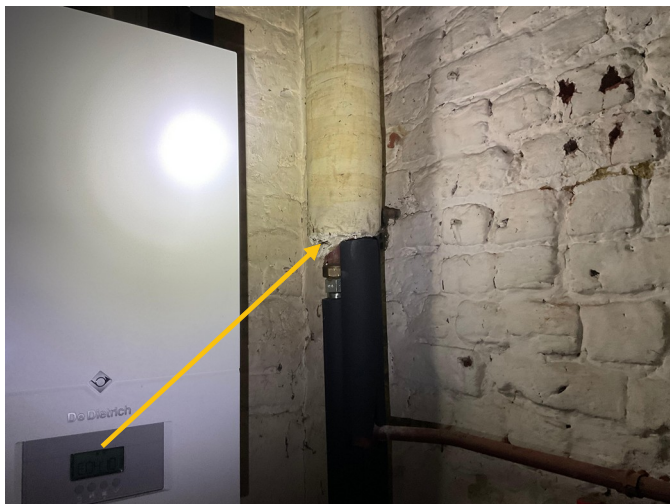
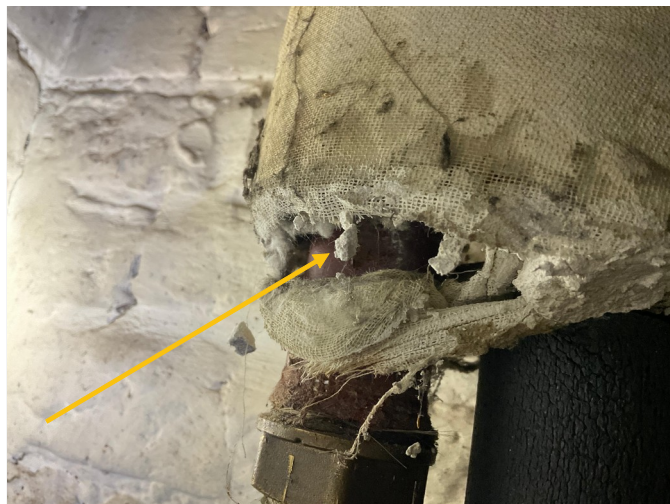
Het asbestmateriaal valt onder de mijlpaal van 2034.

**Dringend verwijderen**

| Eindbeoordeling materiaalrisico | Hoog materiaalrisico en/of hoge kans op vezelvrijgave |

| Gebondenheid | Categorie 2: niet-hechtgebonden met matrix |
| Asbestsoort (vezeltype) | Amfibool aanwezig, uitgezonderd crocidoliet |
| Asbestconcentratie | Hoog ( $\geq 50\%$ ) |
| Toestand van het materiaal | Matig beschadigd, matig verweerd |

| # | Type | Referentie | Resultaat |
|---|---|---|---|
| 2.1 | Mengmonster | MM03 - Rechte stukken | Amosiet |

| Beschrijving | Leidingisolatie - Gips |

- Verwijder dit asbestmateriaal zo snel mogelijk. Volg de toestand goed op.

- Hermetische zone (erkend asbestverwijderaar)  
Deze toepassing betreft losgebonden asbest - binnen - dewelke door een erkende asbestverwijderaar verwijderd dient te worden d.m.v. een hermetische zone.

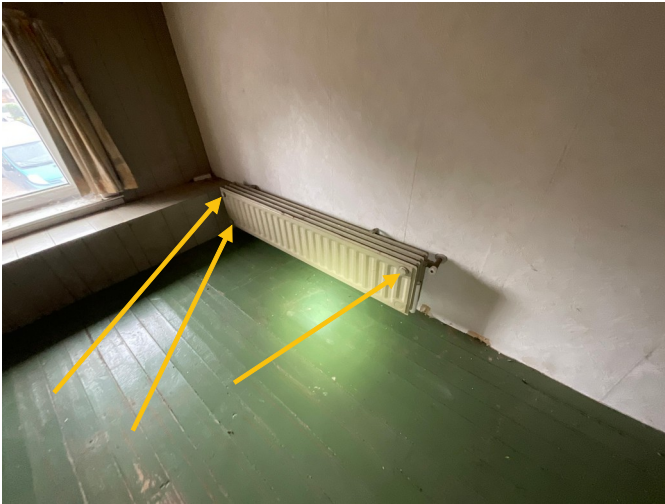
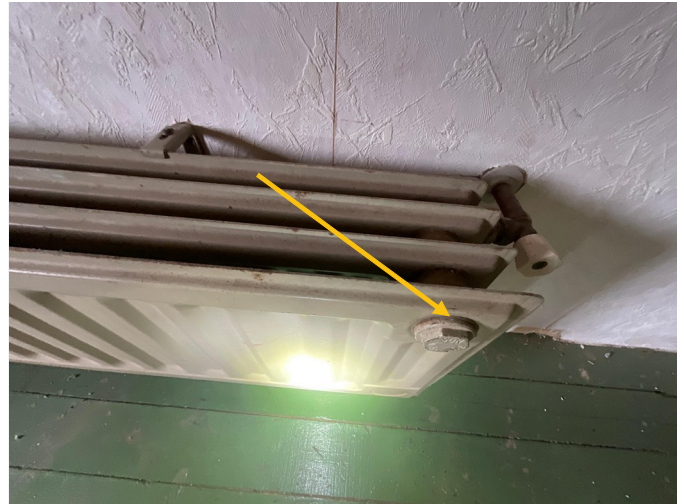
Het asbestmateriaal valt onder de mijlpaal van 2034.

**Dringend verwijderen**

- Verwijder dit asbestmateriaal zo snel mogelijk. Volg de toestand goed op.
- Voer bijkomende staalname(s) uit.

- Eenvoudige handelingen: mag via doe-het-zelf of door werknemer(s) met opleidingsattest eenvoudige handelingen  
Betreft een niet-hechtgebonden asbestmateriaal, binnen, dewelke zelf verwijderd kan worden indien de radiator in zijn geheel afgevoerd wordt.

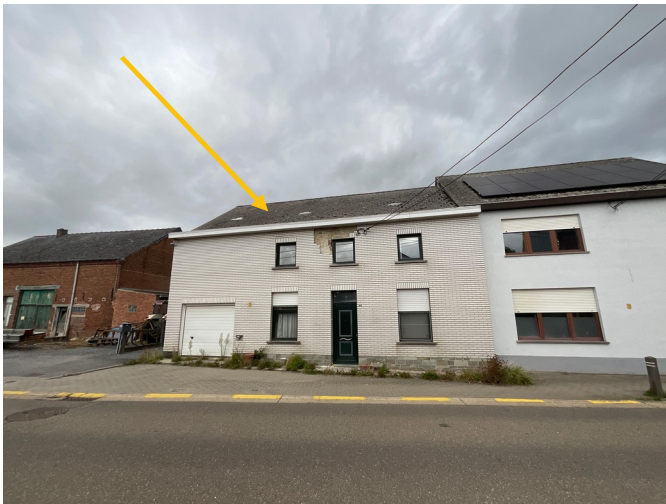
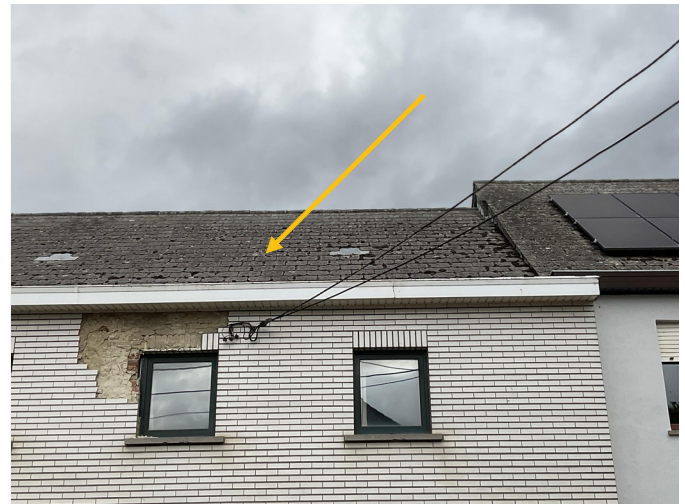
| Opmerking | De hoeveelheid is een schatting en kan afwijken van de werkelijke toestand. |

- Eenvoudige handelingen: mag via doe-het-zelf of door werknemer(s) met opleidingsattest eenvoudige handelingen  
Deze toepassing betreft een hechtgebonden asbesttoepassing en kan door een aannemer die over een opleidingsattest eenvoudige handelingen beschikt of door een particulier (doe-het-zelf), verwijderd worden indien:
  - 1) er geen verhoogd risico op vrijgave van asbestvezels ontstaat;
  - 2) de toepassing voorafgaand wordt gefixeerd/bevochtigd;

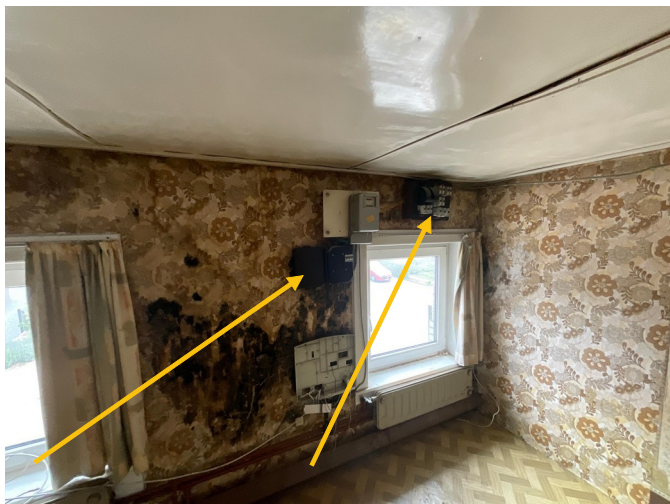
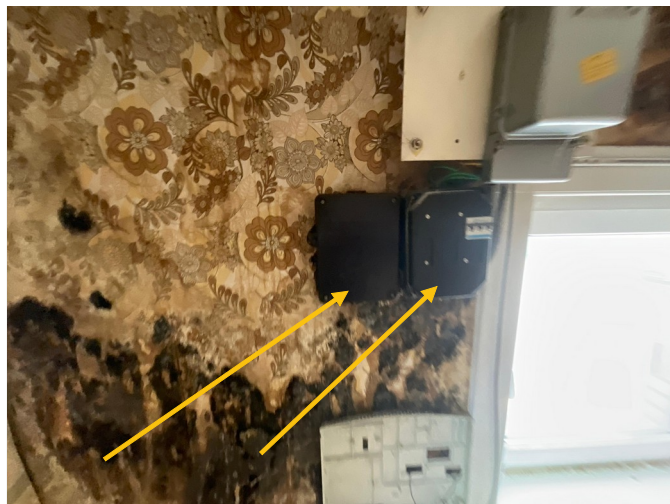
| Opmerking | Bakeliet toepassingen zijn in sommige gevallen asbesthoudend. Er werd geen staalname uitgevoerd van deze toepassing. Bij renovatie, of vernieuwing electriciteit advies: verwijderen van de mogelijk asbesthoudende toepassing. Algemeen advies: Zorg dat de toepassing in een goede staat blijft verkeren. |

- Eenvoudige handelingen: mag via doe-het-zelf of door werknemer(s) met opleidingsattest eenvoudige handelingen  
Deze toepassing betreft een hechtgebonden asbesttoepassing en kan door een aannemer die over een opleidingsattest eenvoudige handelingen beschikt of door een particulier (doe-het-zelf), verwijderd worden indien:
  - 1) er geen verhoogd risico op vrijgave van asbestvezels ontstaat;
  - 2) de toepassing voorafgaand wordt gefixeerd/bevochtigd;
  - 3) de individuele elementen zonder machinale werktuigen en zonder breken of gooien een voor een losgemaakt worden;

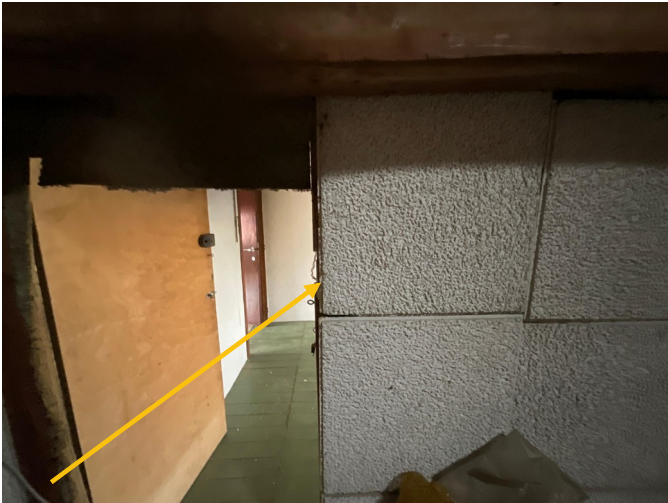
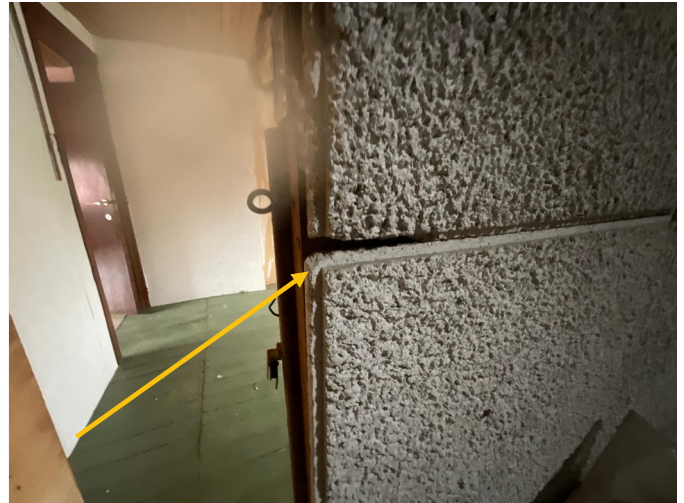
## Fiche 13: Isolatiemateriaal - muur

Geen asbest

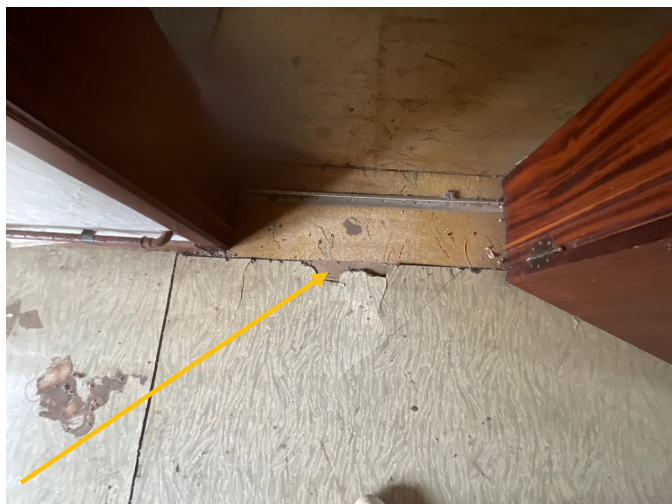
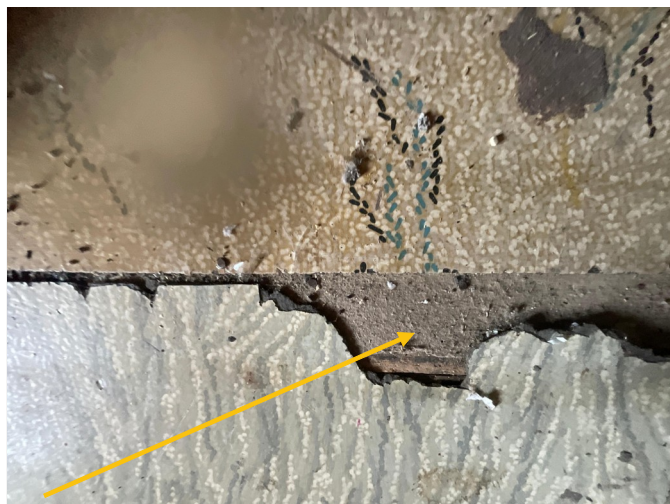
## Fiche 14: Ondervloer bestaande uit karton

Geen asbest

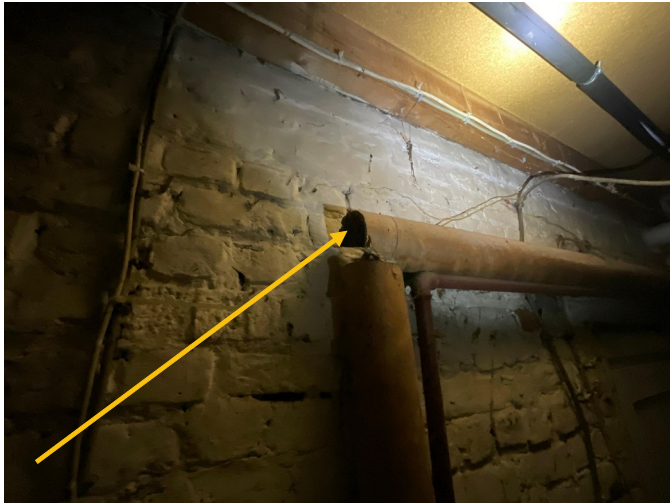
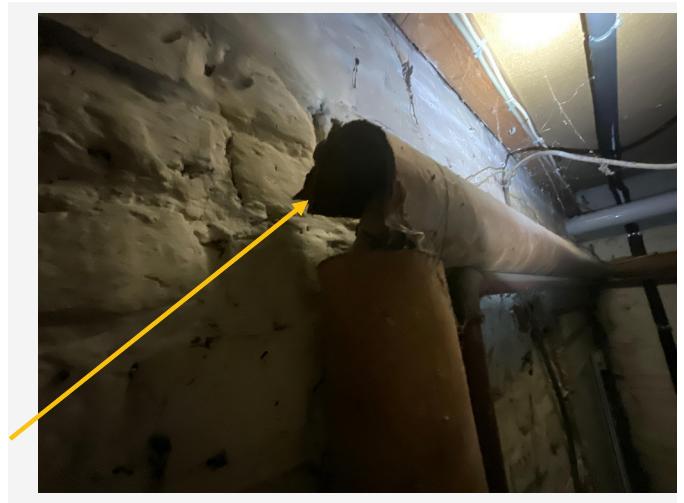
## Fiche 15: Leidingisolatie - Karton

Geen asbest

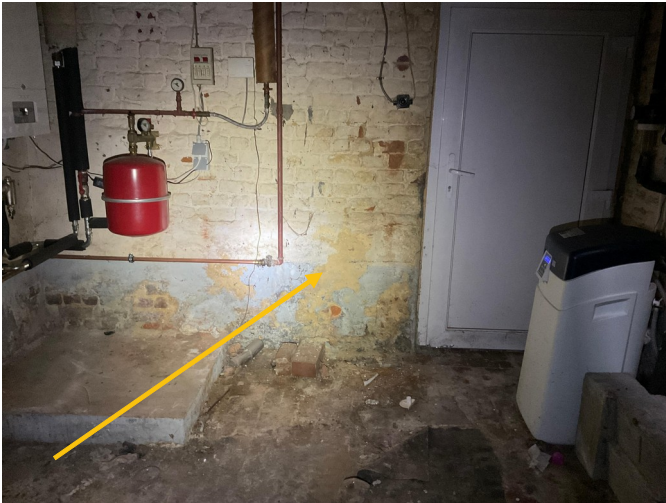
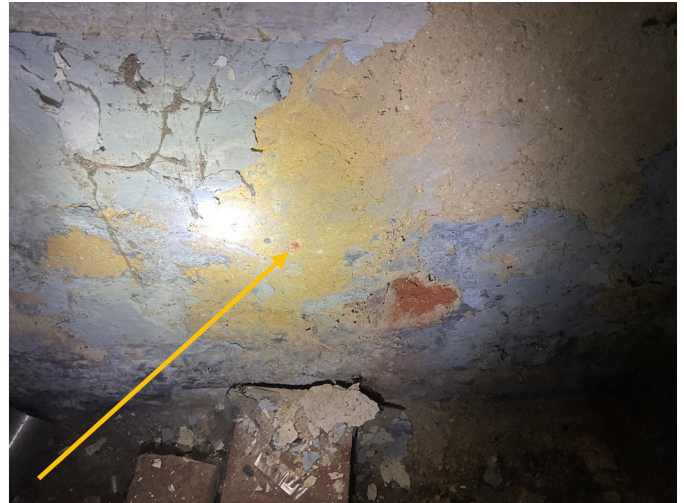
## Fiche 16: Pleisterwerk wand

Geen asbest

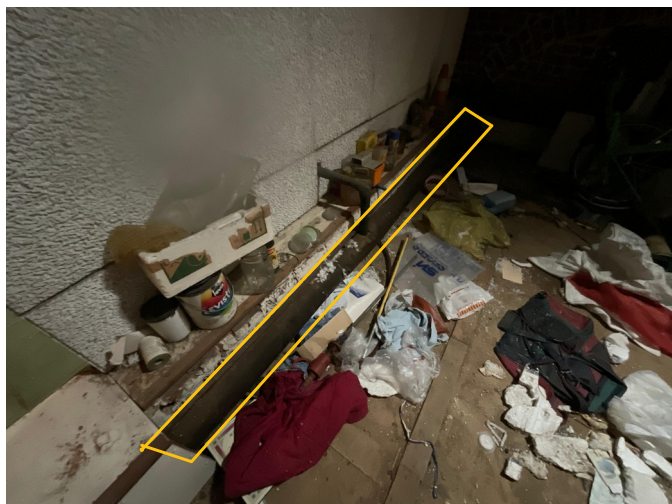
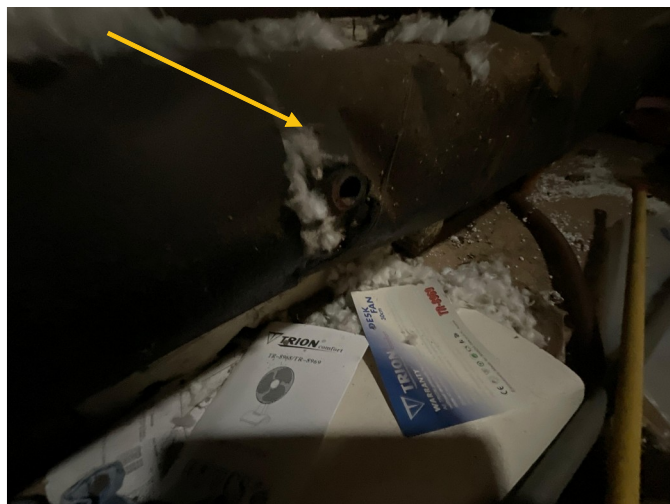
## Fiche 17: Leidingisolatie - bitumen

Geen asbest
