# Asbestinventarisatetest

Hemelakkers 63, 2930 Brasschaat

Attestnummer : 20251102-000110.000

**Niet-asbestveilig**

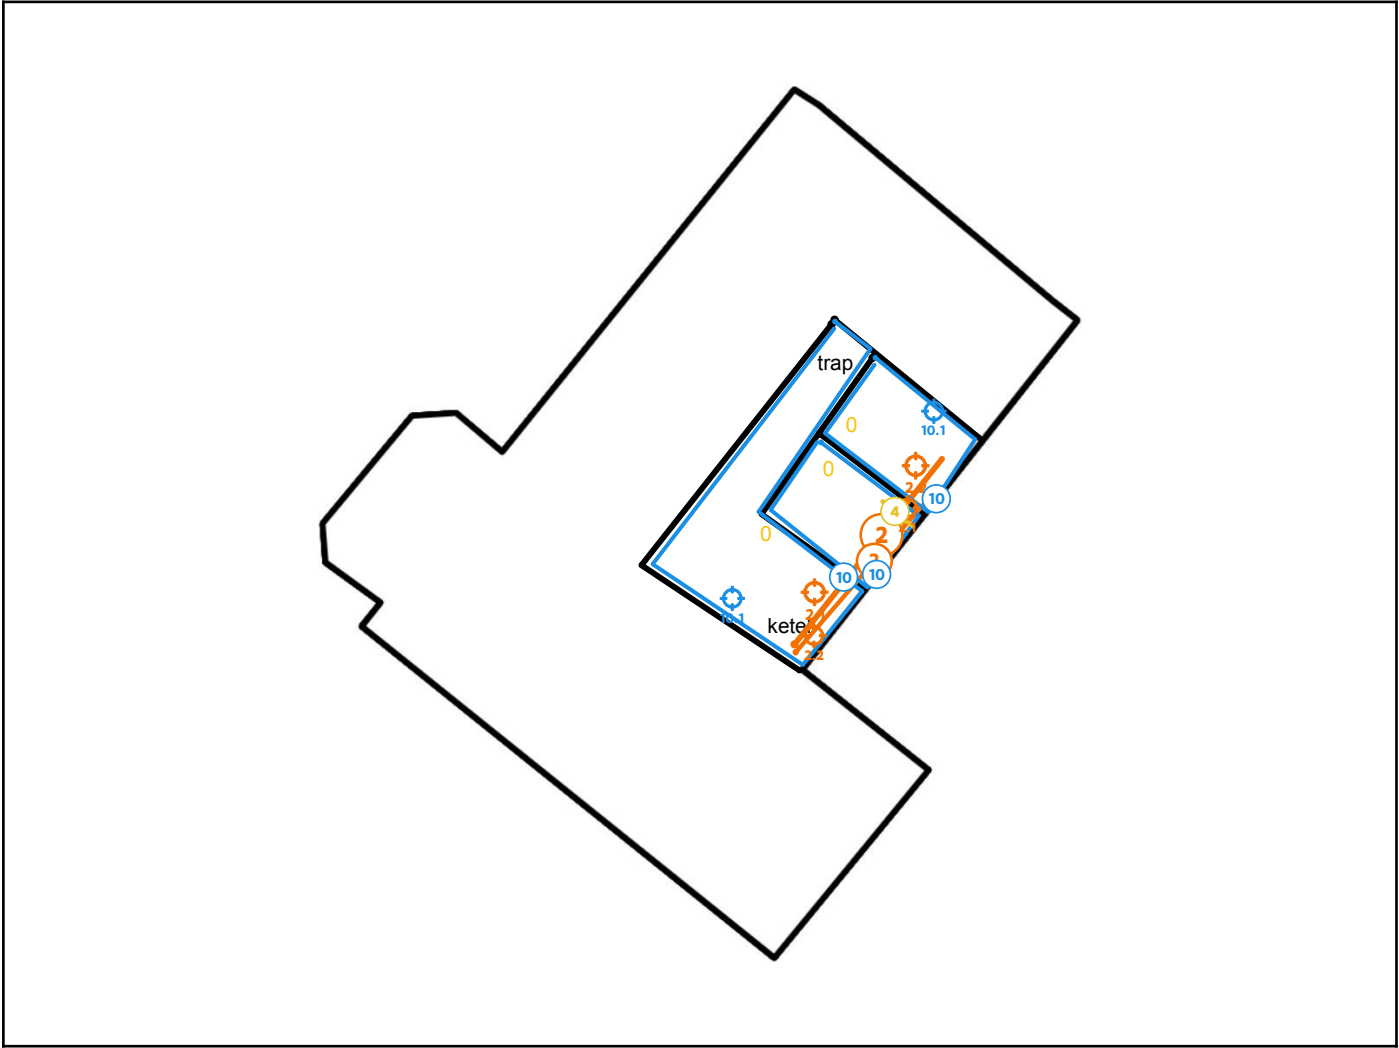
# Plan 1.1: Kelder

| Beschrijving | Type | Actie |
|---|---|---|
| 2. Gipsisolatie buizen en bochten | Asbestmateriaal | Verwijderen |
| 4. Cementbuis kelder | Asbestmateriaal | Zorgvuldig beheren |
| 6. Bakeliet | Asbestmateriaal | Zorgvuldig beheren |

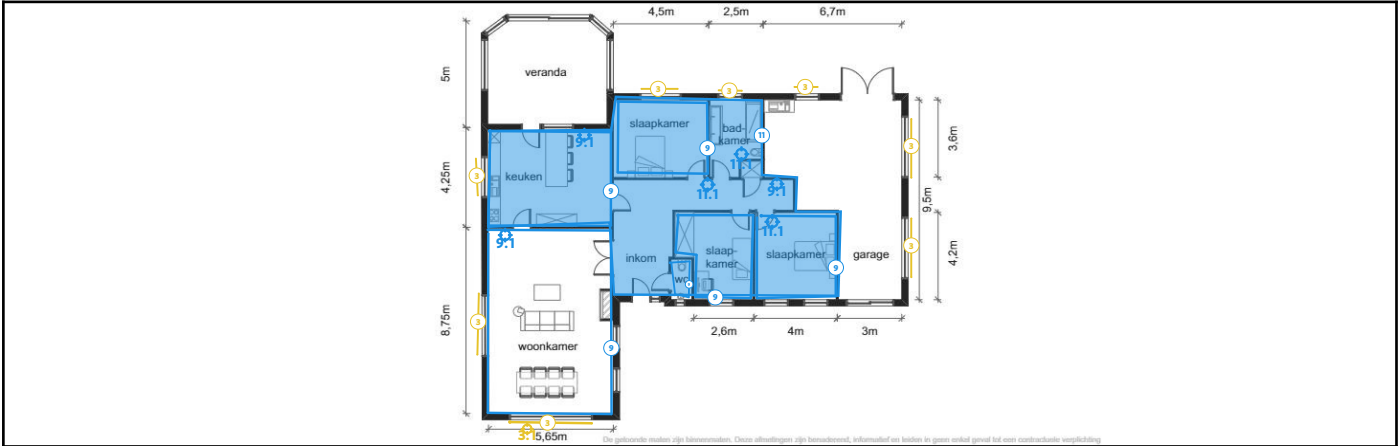
# Plan 1.2: Gelijkvloers

| Beschrijving | Type | Actie |
|---|---|---|
| 3. kit tussen raam en gevelsteen | Asbestmateriaal | Zorgvuldig beheren |

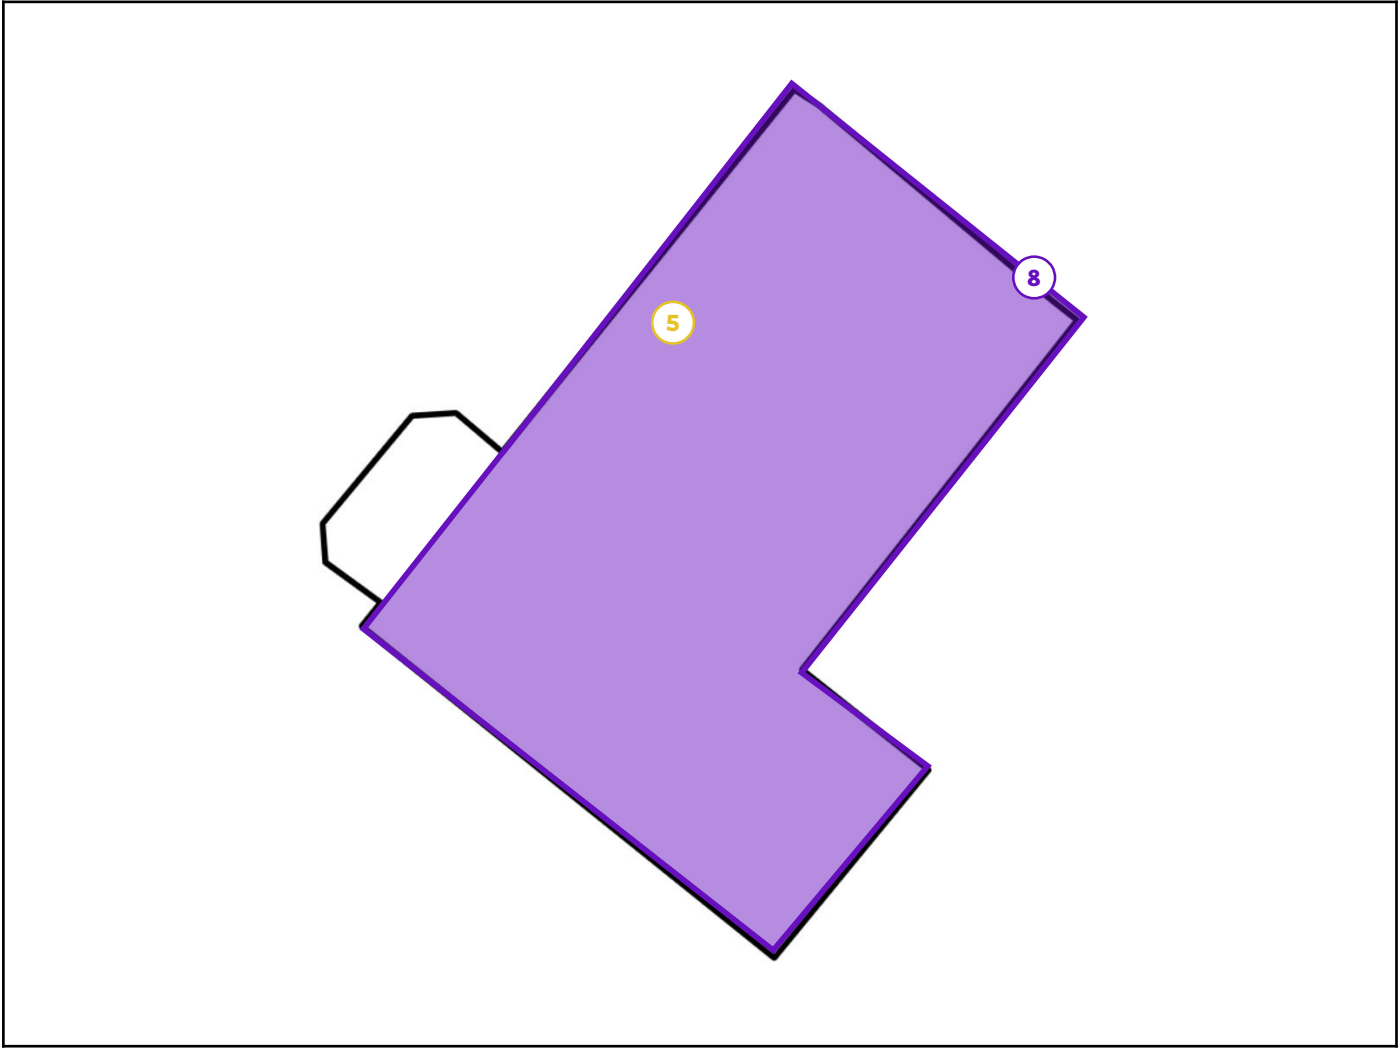
# Plan 1.3: Zolder

| Beschrijving | Type | Actie |
|---|---|---|
| 5. Cementbuis zolder | Asbestmateriaal | Zorgvuldig beheren |
| 8. Geen onderdak aanwezig | Advies | - |

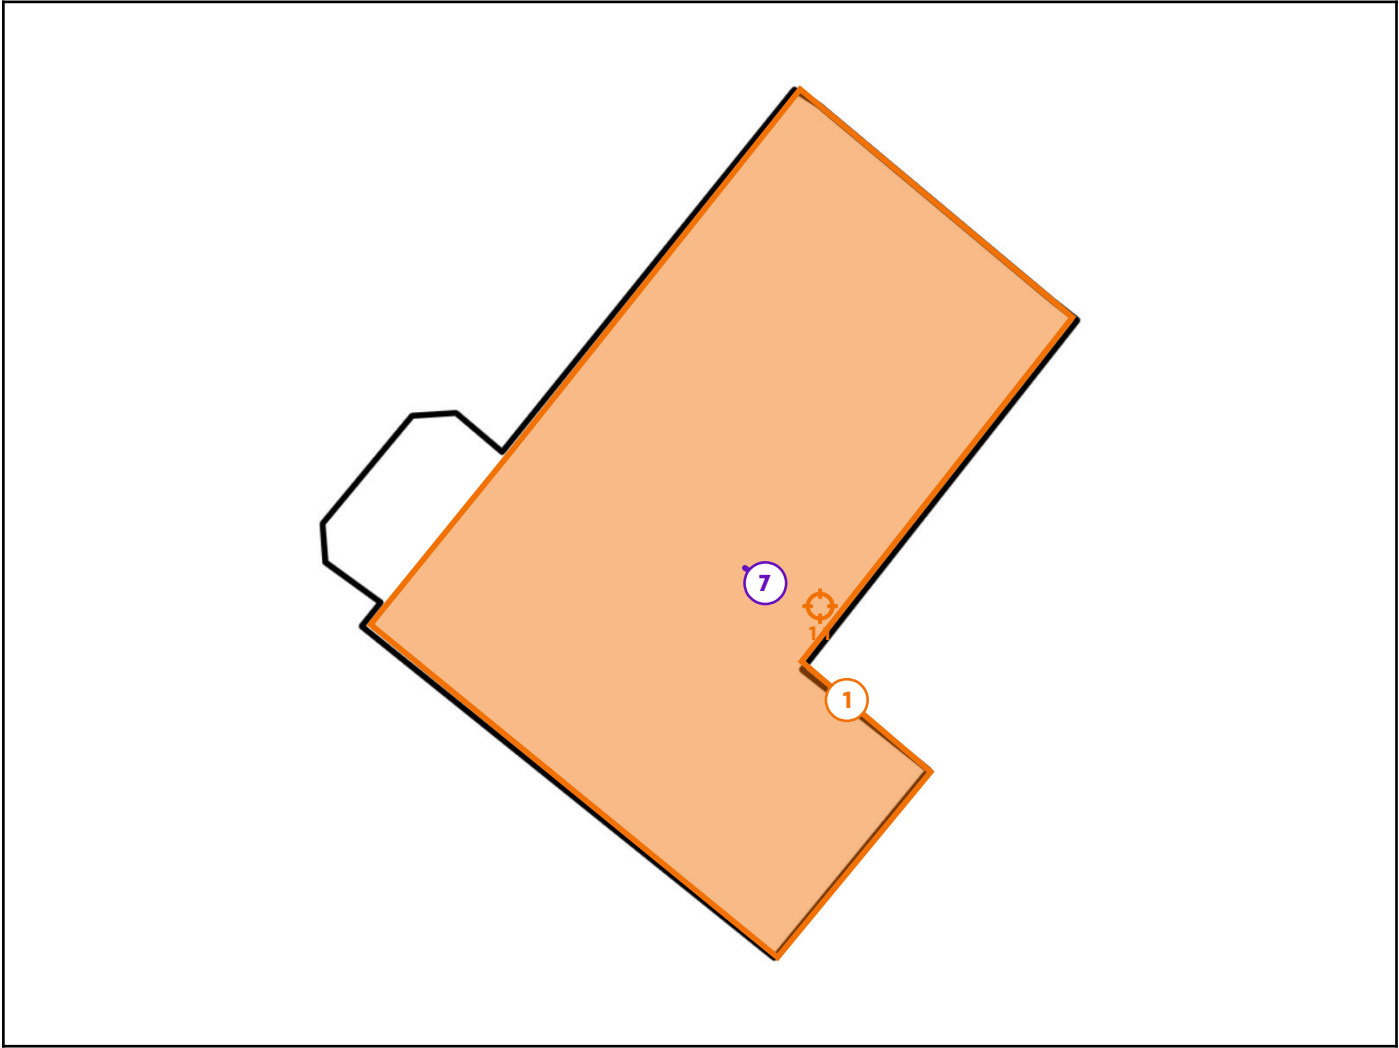
# Plan 1.4: Dakplan

| Beschrijving | Type | Actie |
|---|---|---|
| 1. Leien dak | Asbestmateriaal | <a href="#">Verwijderen</a> |
| 7. Schouw | Beperking | - |

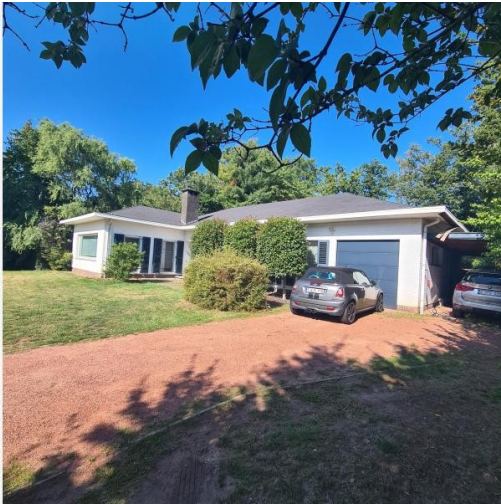
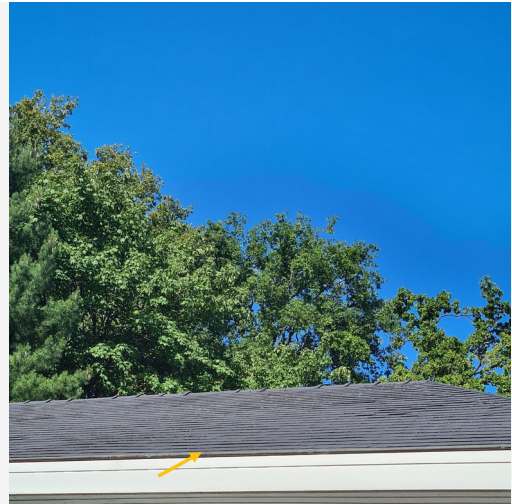
| Eindbeoordeling materiaalrisico | Verhoogd materiaalrisico en/of verhoogde kans op vezelvrijgave |

| Toestand van het materiaal | Matig beschadigd, matig verweerd |

| # | Type | Referentie | Resultaat |
|---|---|---|---|
| 1.1 | Puntmonster | 6. Leien dak | Chrysotiel |

| Beschrijving | Leien dak |
| Hoeveelheid (oppervlakte - aantal) | • 244,00 m <sup>2</sup> - 1 stuk |

Het asbestmateriaal valt onder de mijlpaal van 2034.

Verwijderen

- Zorg voor een veilig beheer. Vermijd het beschadigen van het asbestmateriaal. Controleer de toestand jaarlijks op wijzigingen.
- Hemelwater dat afspoelt van asbestcement daken of gevels kan asbestdeeltjes bevatten. Gebruik het enkel voor gesloten circuits (bv. spoelen toiletten). Reinig na het vervangen van het dak of de gevel de dakgoten en regenwaterput of -ton om asbesthoudend sediment of slib te verwijderen

- Eenvoudige handelingen: mag via doe-het-zelf of door werknemer(s) met opleidingsattest eenvoudige handelingen  
Bij het uitvoeren van eenvoudige handelingen, zoals toegestaan via doe-het-zelfmethoden of door werknemers met een opleidingsattest, is het gebruik van de juiste persoonlijke beschermingsmiddelen (PBM's) verplicht om blootstelling aan asbestvezels te voorkomen. Wij adviseren echter om asbest te laten verwijderen door een werknemer met opleidingscertificaat. Maar het is ook toegestaan via de doe-het-zelfmethode, mits de juiste voorzorgsmaatregelen en PBM's in acht worden genomen. De te gebruiken PBM's zijn:
  - FFP3-mondmasker of halfgelaatsmasker met P3 filter

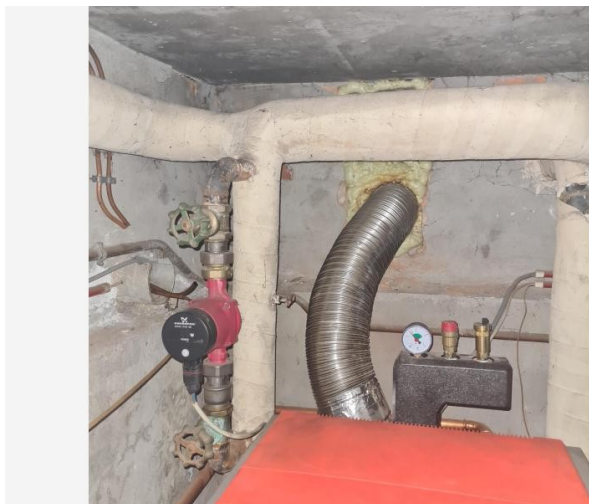
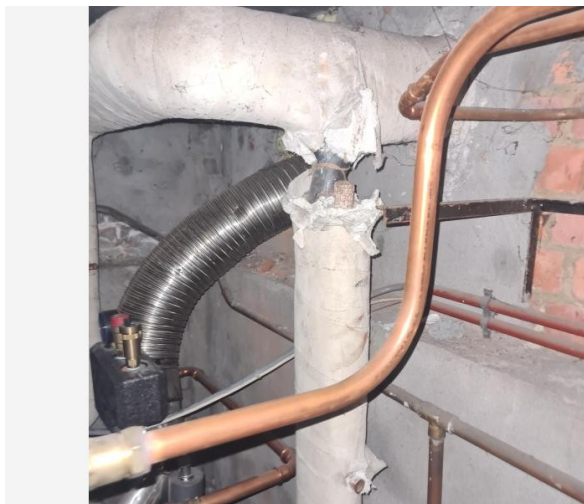
| Eindbeoordeling materiaalrisico | Verhoogd materiaalrisico en/of verhoogde kans op vezelvrijgave |

| Toestand van het materiaal | Licht beschadigd, licht verweerd. Intact calciumsilicaatmateriaal of categorie III 'gebondenheid' |

| # | Type | Referentie | Resultaat |
|---|---|---|---|
| 2.1 | Mengmonster | 3. gipsisolatie rechte buizen | Amosiet, Chrysotiel |
| 2.2 | Mengmonster | 4. gipsisolatie bochten | Amosiet, Chrysotiel |

| Beschrijving | Gipsisolatie buizen en bochten |

Het asbestmateriaal valt onder de mijlpaal van 2034.

Verwijderen

- Zorg voor een veilig beheer. Vermijd het beschadigen van het asbestmateriaal. Controleer de toestand jaarlijks op wijzigingen.
- Scherm in afwachting van verwijdering het asbestmateriaal af van luchtstromingen en verstoring: bijvoorbeeld door het te verpakken, te fixeren, af te dekken, signalisatie - afbakening aan te brengen, ...

- Hermetische zone (erkend asbestverwijderaar)  
Bij het uitvoeren van hermetische zone is het verplicht om deze te laten uitvoeren door een erkend asbestverwijderaar. De werknemers moeten in het bezit zijn van een opleidingsattest, ook is het gebruik van de juiste persoonlijke beschermingsmiddelen (PBM's) verplicht om blootstelling aan asbestvezels te voorkomen.
  - Bij verwijdering door een aannemer of erkend asbestverwijderaar staat die zelf in voor het correct afvoeren van het asbestafval.
- Bij het verwijderen moet steeds rekening worden gehouden met alle milieu- en veiligheidsvoorschriften. Codex boek VI, titel 3 of de website van OVAM: [ovam.vlaanderen.be/wie-mag-wat-verwijderen](http://ovam.vlaanderen.be/wie-mag-wat-verwijderen). U kan ook in de toelichting onderaan het verslag meer informatie vinden.

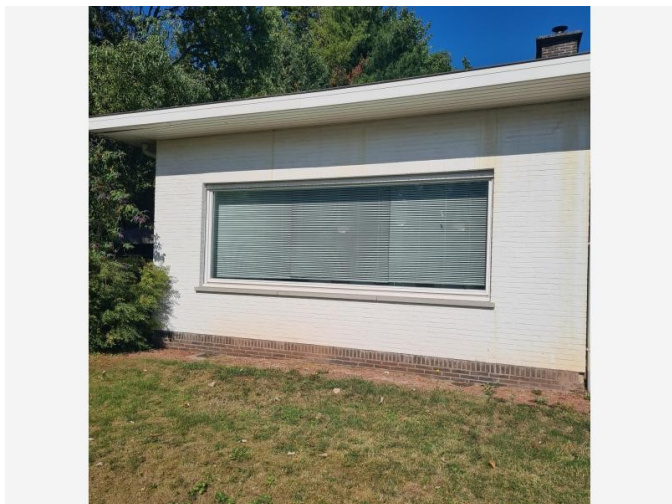
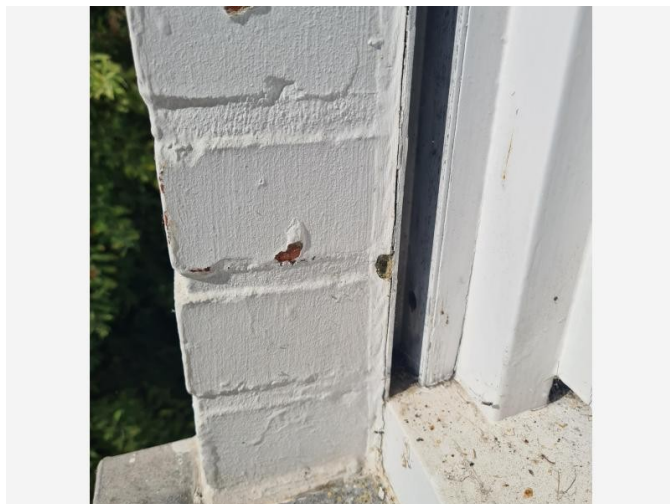
| Eindbeoordeling materiaalrisico | Laag materiaalrisico en/of verlaagde kans op vezelvrijgave |

| Toestand van het materiaal | Licht beschadigd, licht verweerd. Intact calciumsilicaatmateriaal of categorie III 'gebondenheid' |

| # | Type | Referentie | Resultaat |
|---|---|---|---|
| 3.1 | Puntmonster | Kit ramen | Chrysotiel |

| Beschrijving | kit tussen raam en gevelsteen |

Het asbestmateriaal valt onder de mijlpaal van 2040.

Zorgvuldig beheren

- Zorg voor een veilig beheer. Vermijd het beschadigen van het asbestmateriaal. Controleer de toestand jaarlijks op wijzigingen.

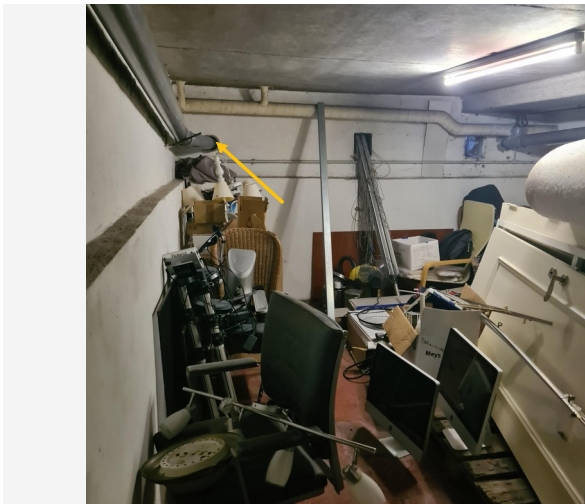
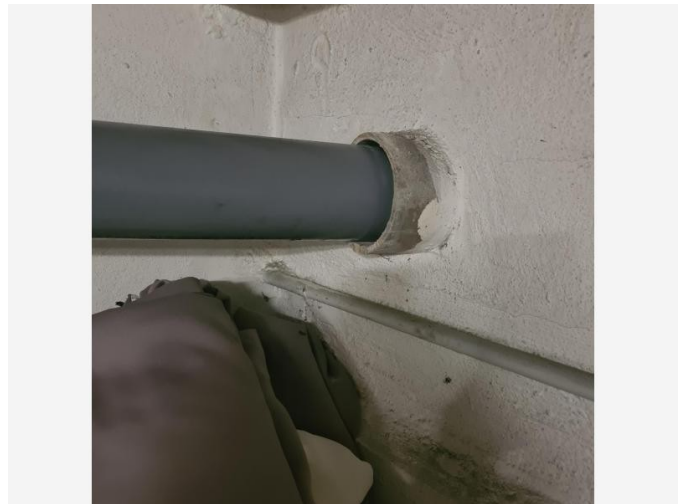
| Eindbeoordeling materiaalisico | Laag materiaalisico en/of verlaagde kans op vezelvrijgave |

| Asbestsoort (vezeltype) | Crocidoliet aanwezig |
| Toestand van het materiaal | Onbeschadigd, niet verweerd |

| Beschrijving | Cementbuis kelder |

Het asbestmateriaal valt onder de mijlpaal van 2040.

Zorgvuldig beheren

- Zorg voor een veilig beheer. Vermijd het beschadigen van het asbestmateriaal. Controleer de toestand jaarlijks op wijzigingen.
- Zorg voor een veilig beheer en verwijder dit asbestmateriaal wanneer het bij werken eenvoudig bereikbaar wordt. Controleer de toestand jaarlijks op wijzigingen.
- Voer bijkomende staalname(s) uit.

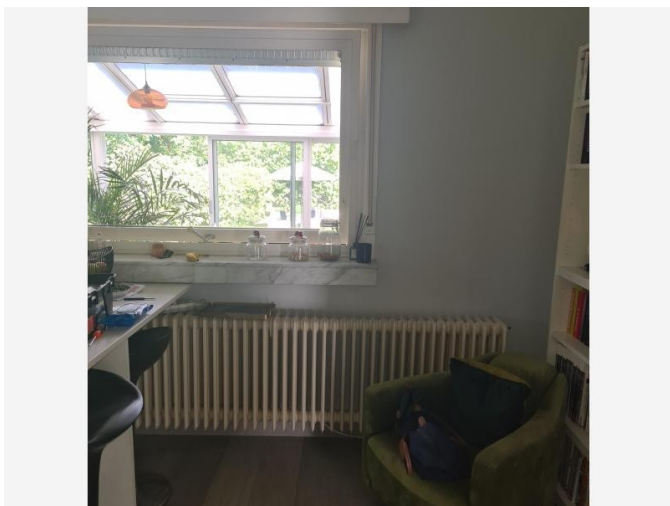
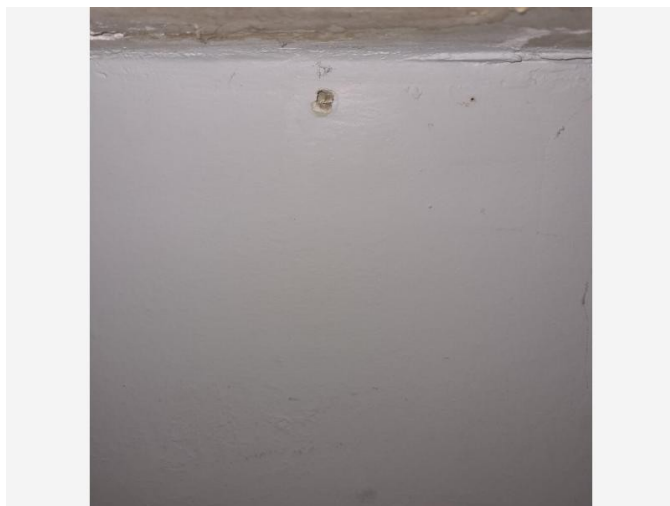
## Fiche 9: Pleisterwerk muren

Geen asbest

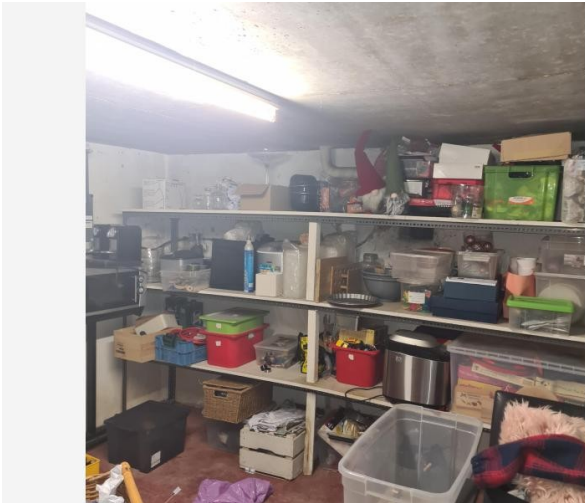
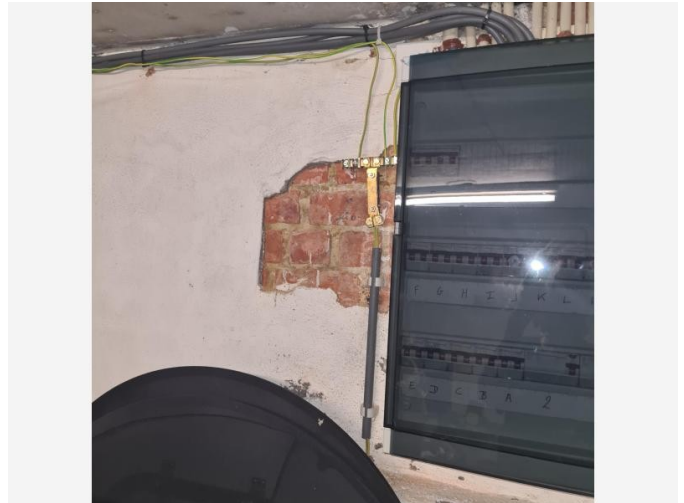
## Fiche 10: Cementbezetting kelder

Geen asbest

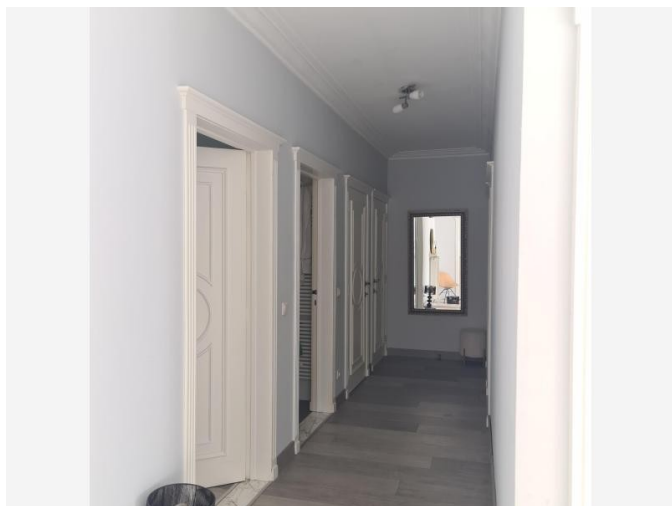
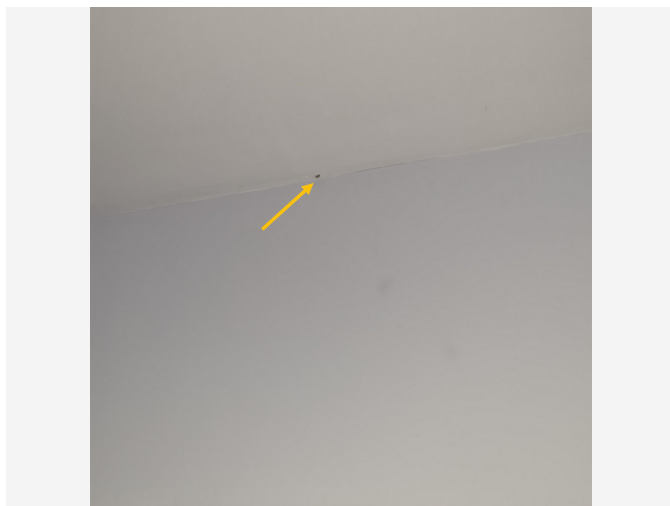
## Fiche 11: pleisterwerk plafond

Geen asbest
