# Asbestinventarisatetest

Europalaan 62, 1500 Halle

Attestnummer : 20251008-000402.000

Uitgegeven op : 08.10.2025

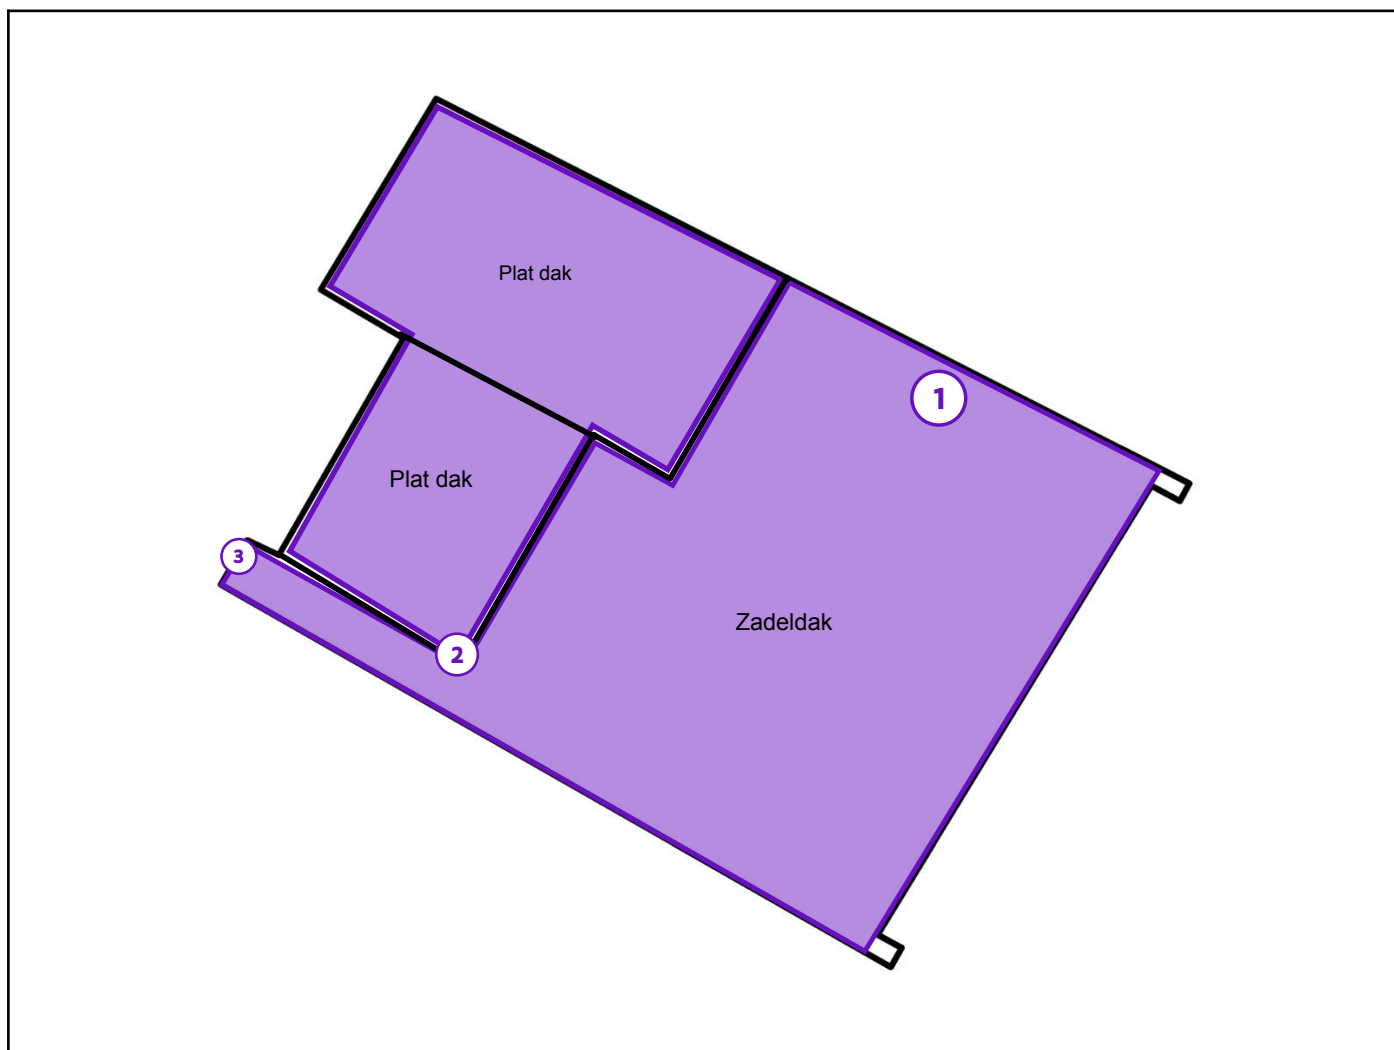
## Plan 1.5: Daken

| Beschrijving | Type | Actie |
|---|---|---|
| 1. Binnenzijde schouw | Beperking | - |
| 2. Dakbedekking platte daken | Beperking | - |
| 3. Onderdak | Advies | - |

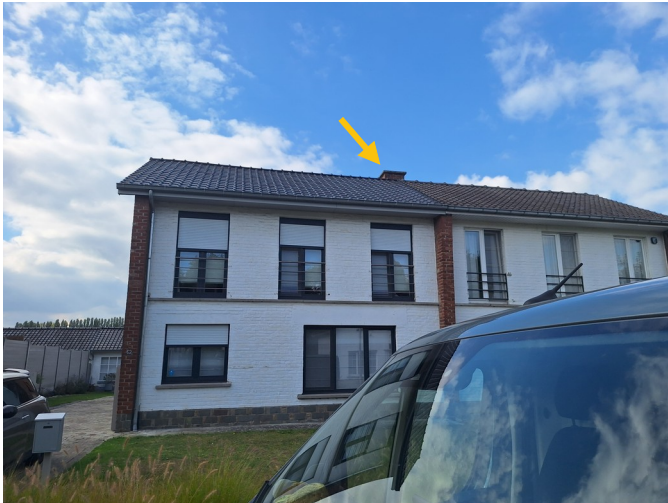
Situeringsfoto

**Reden:** Het te onderzoeken materiaal situeert zich hoger dan 3,50 m te rekenen vanaf een veilige ondergrond

**Uitleg van de asbestdeskundige:** Binnenzijde schouw is voorlopig onbekend gezien hoogte van +3.5m vanaf veilige ondergrond. Geen andere (veilige) inkijk mogelijk.

De luikjes in de schouw op zolder zijn vastgeroest en gaan niet open.

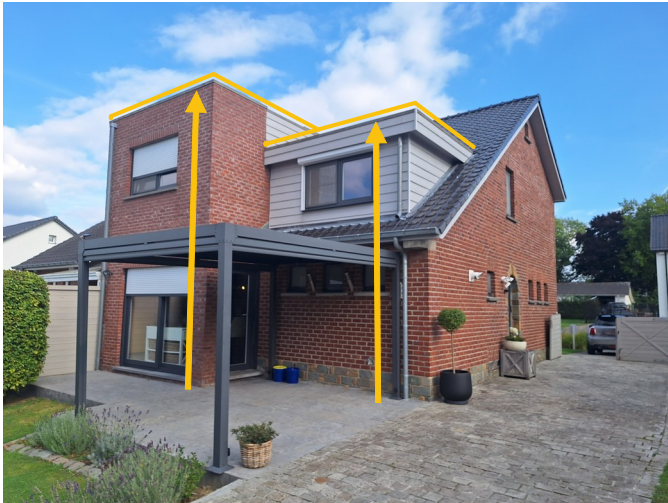
Situeringsfoto

**Reden:** Het te onderzoeken materiaal situeert zich hoger dan 3,50 m te rekenen vanaf een veilige ondergrond

**Uitleg van de asbestdeskundige:** Dakbedekking platte daken kan niet worden gecontroleerd gezien de hoogte van +3,5m vanaf een veilige ondergrond. Valt buiten inspectieprotocol.

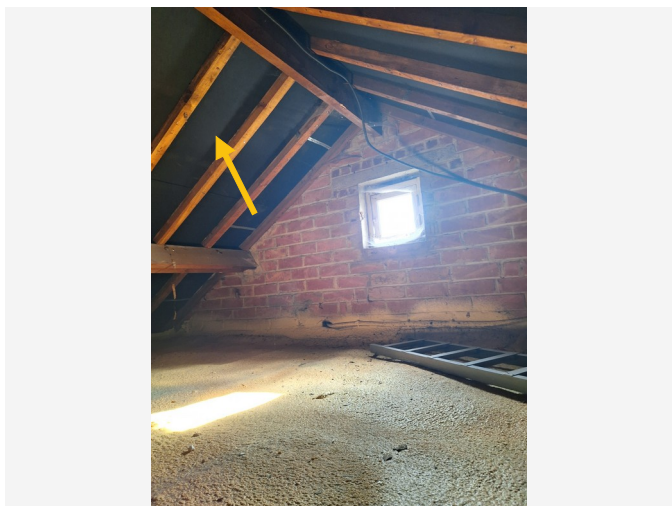
Vrije foto

Onderdak werd gecontroleerd door deskundige. Dit door een dakpan op te tillen of nazicht vanop de zolderverdieping. Er werden geen asbestverdachte materialen aangetroffen. In uitzonderlijke gevallen is het mogelijk dat er zich asbestverdachte materialen bevinden op plaatsen naast de controlepunten. Deze dient men bij aantreffen verder te laten controleren.

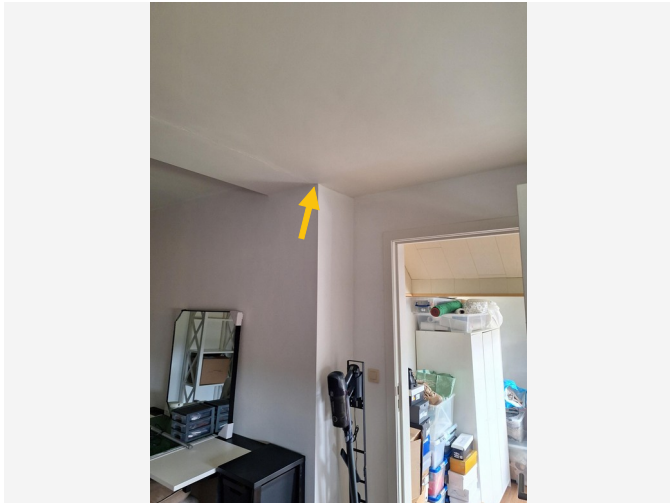
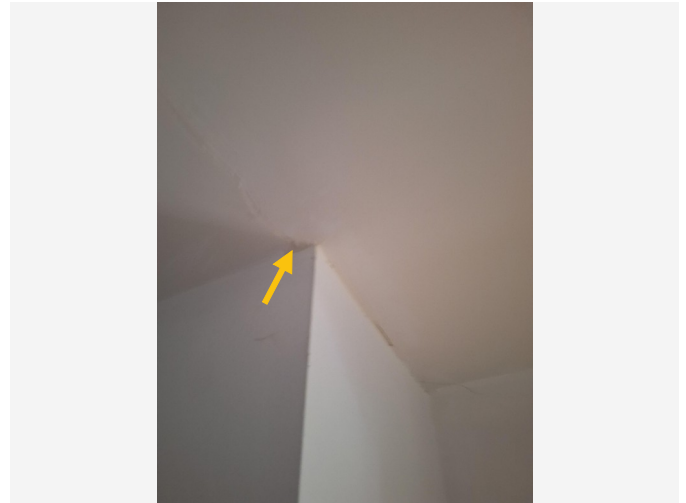
## Fiche 4: Pleisterwerk plafonds

Geen asbest

| # | Type | Referentie | Resultaat |
|---|---|---|---|
| 4.1 | Mengmonster | A616-2 | Geen asbest |

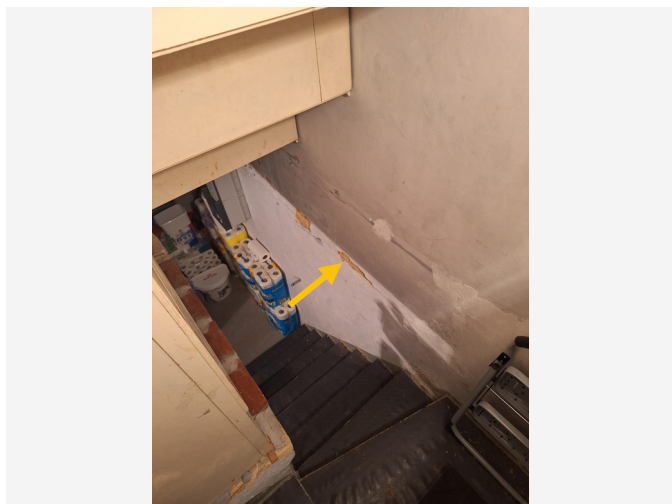
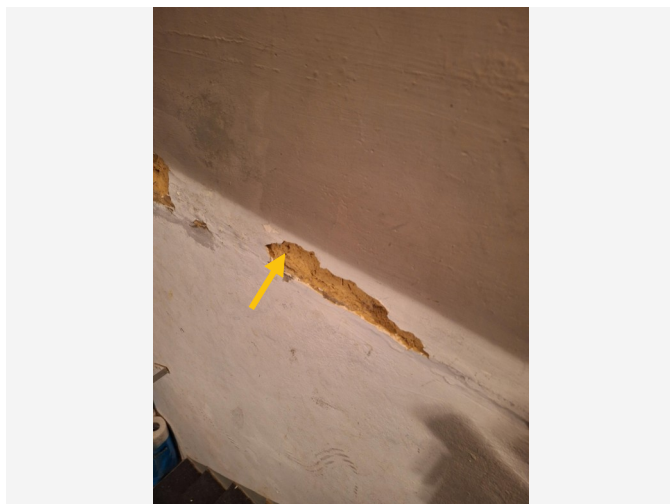
## Fiche 5: Pleisterwerk wanden

Geen asbest

| # | Type | Referentie | Resultaat |
|---|---|---|---|
| 5.1 | Mengmonster | A616-1 | Geen asbest |
