# Asbestinventarisatattest

Aarschotsesteenweg 118, 3111 Rotselaar

Attestnummer : 20250929-000147.000

Uitgegeven op : 29.09.2025

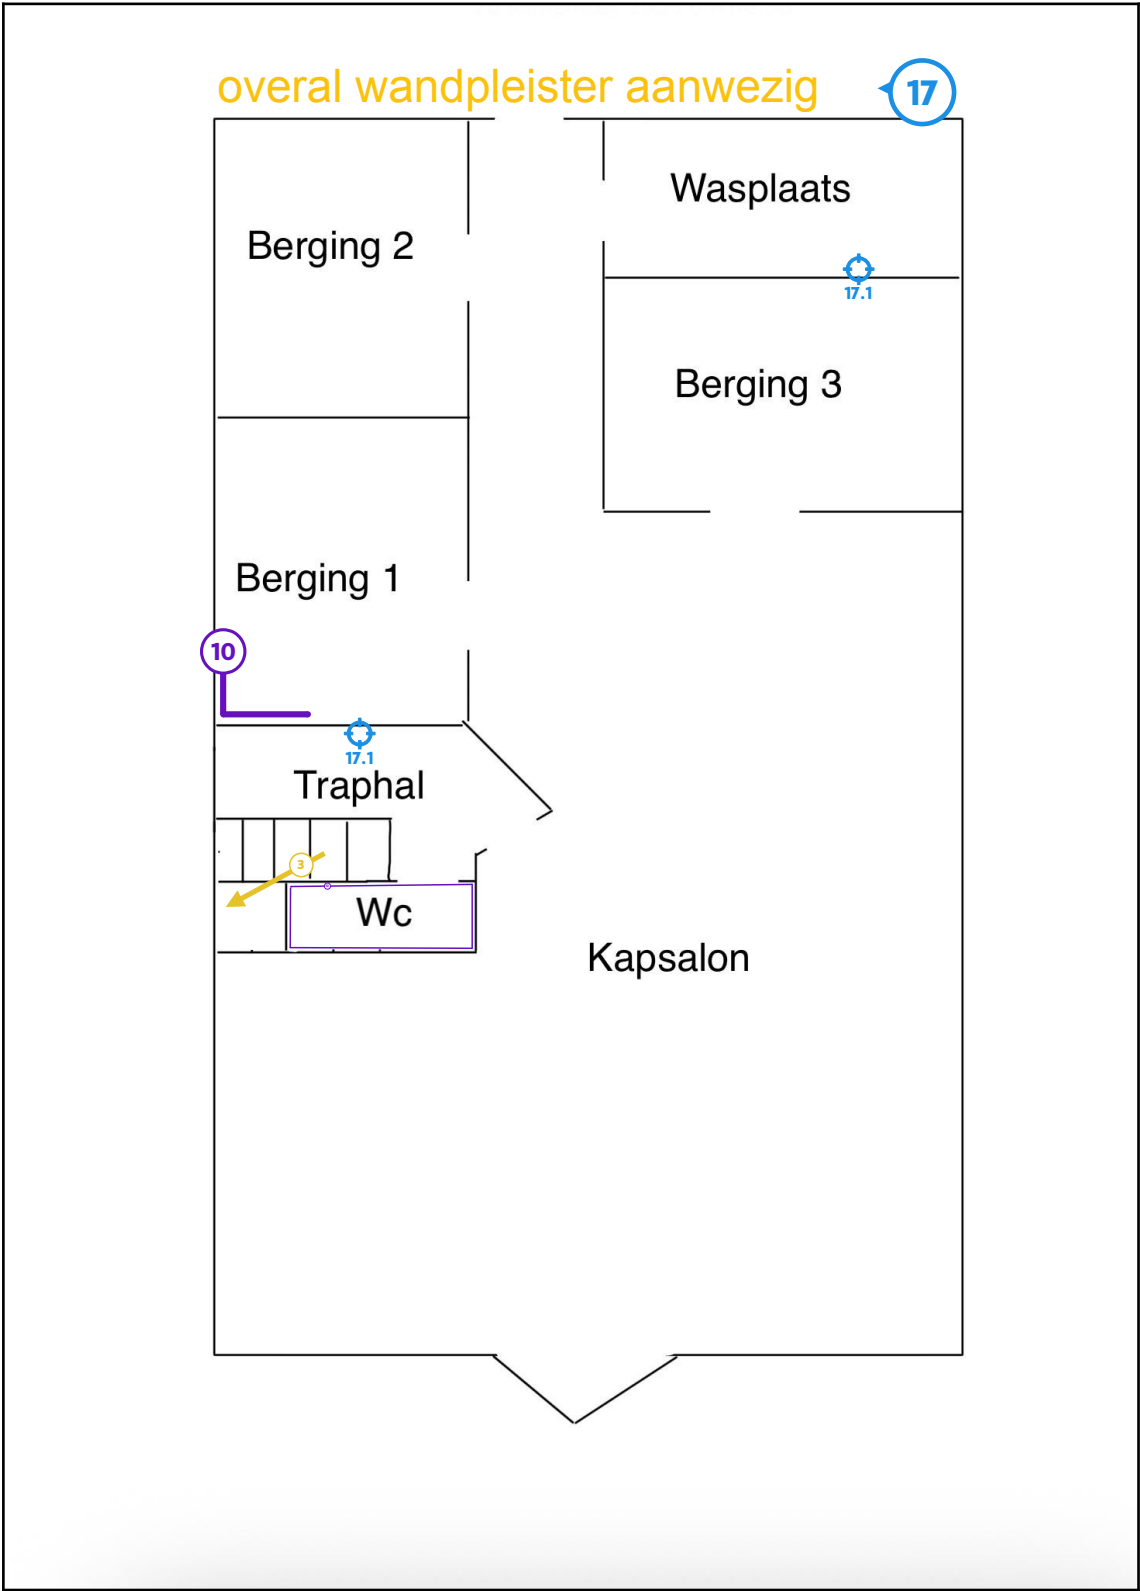
# Plan 1.1: Gelijkvloers

| 3. Bakeliet meter- en zekering kast | Asbestmateriaal | Zorgvuldig beheren |

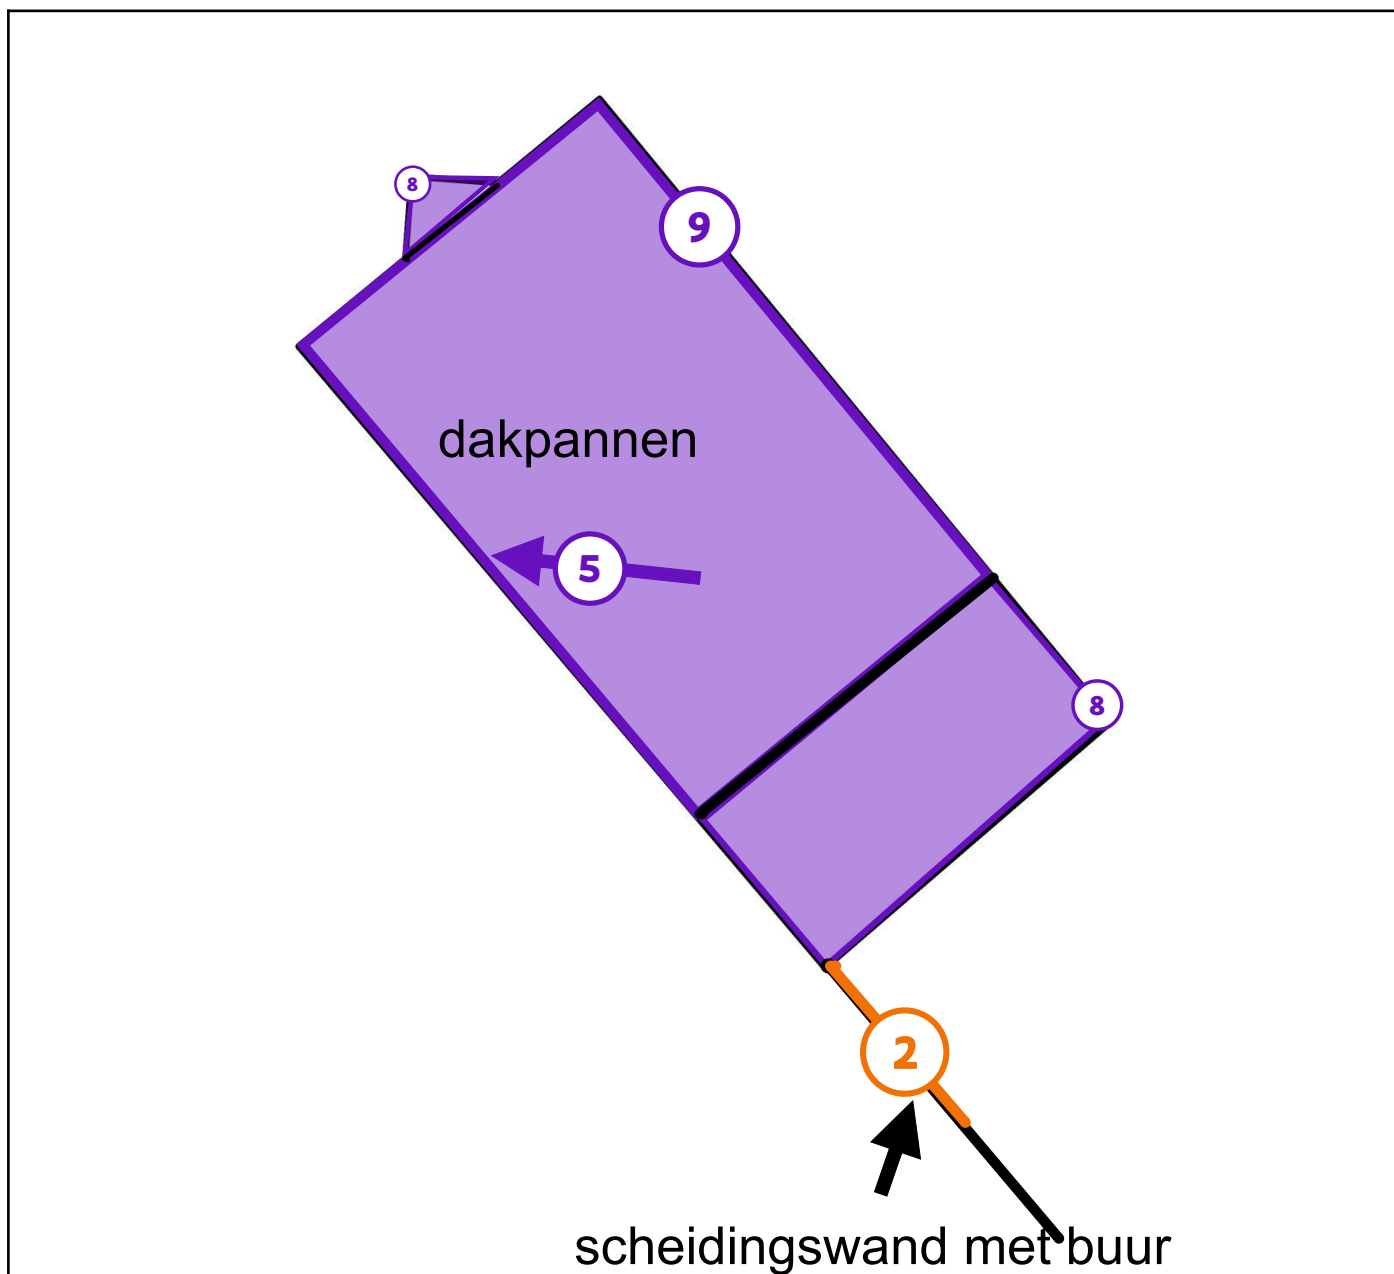
## Plan 1.11: Woning plan

| Beschrijving | Type | Actie |
|---|---|---|
| 2. Deksteen | Asbestmateriaal | Verwijderen |
| 5. Binnenzijde en bovenzijde van de schouw | Beperking | - |

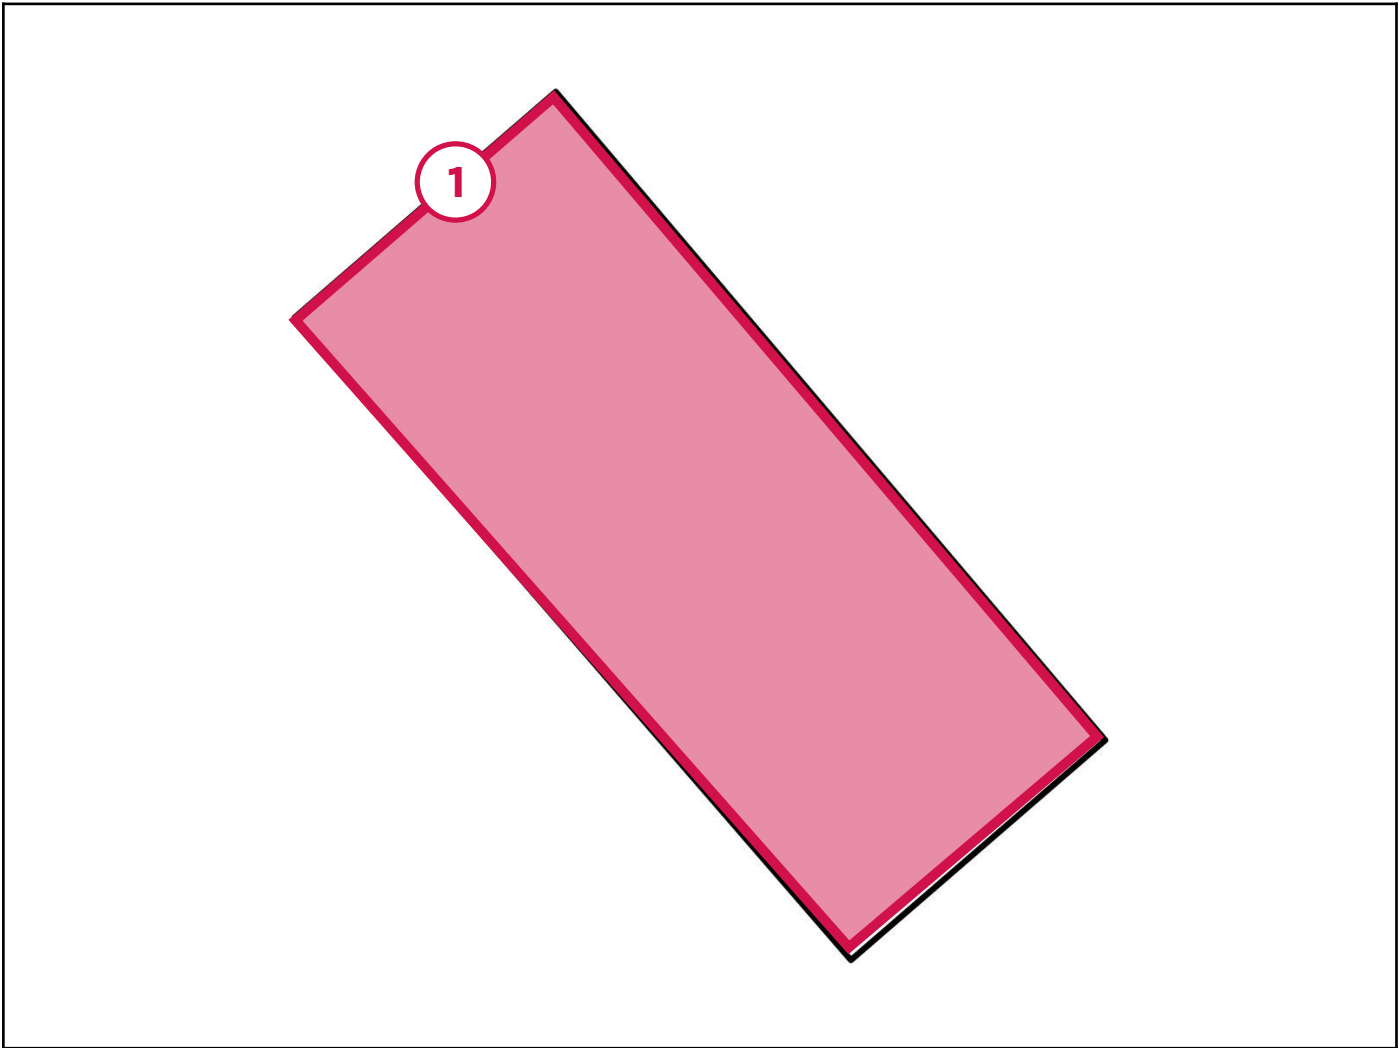
# Plan 2.1: Garage plan

| Beschrijving | Type | Actie |
|---|---|---|
| 1. dakbedekking - golfplaten | Asbestmateriaal | Dringend verwijderen |

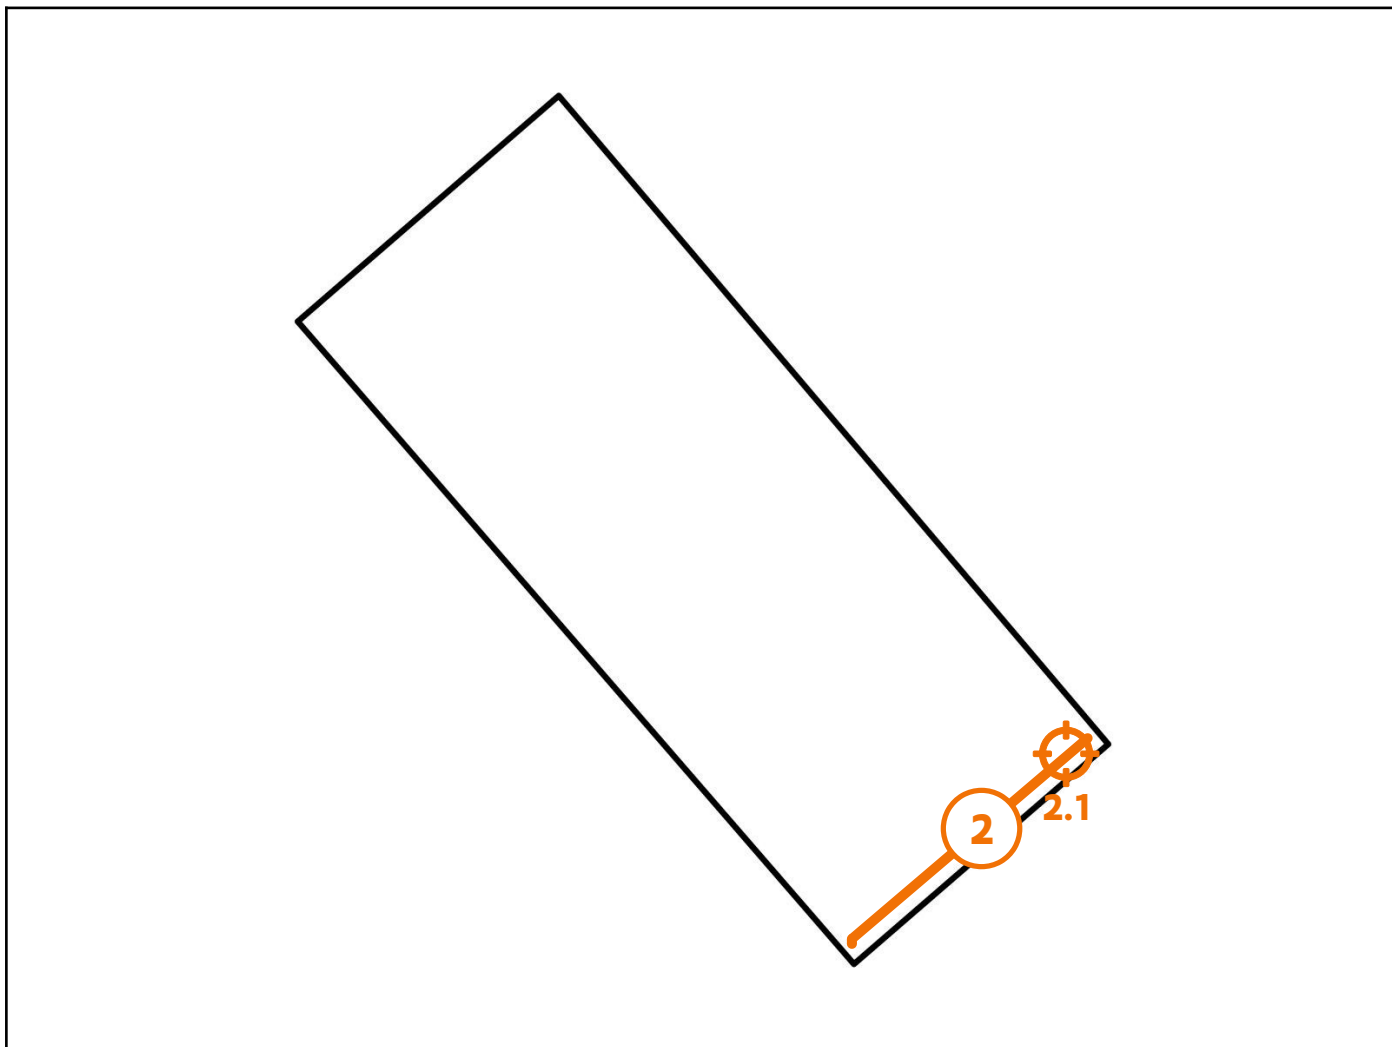
## Plan 2.2: Garage plan

| Beschrijving | Type | Actie |
|---|---|---|
| 2. Deksteen | Asbestmateriaal | <a href="#">Verwijderen</a> |

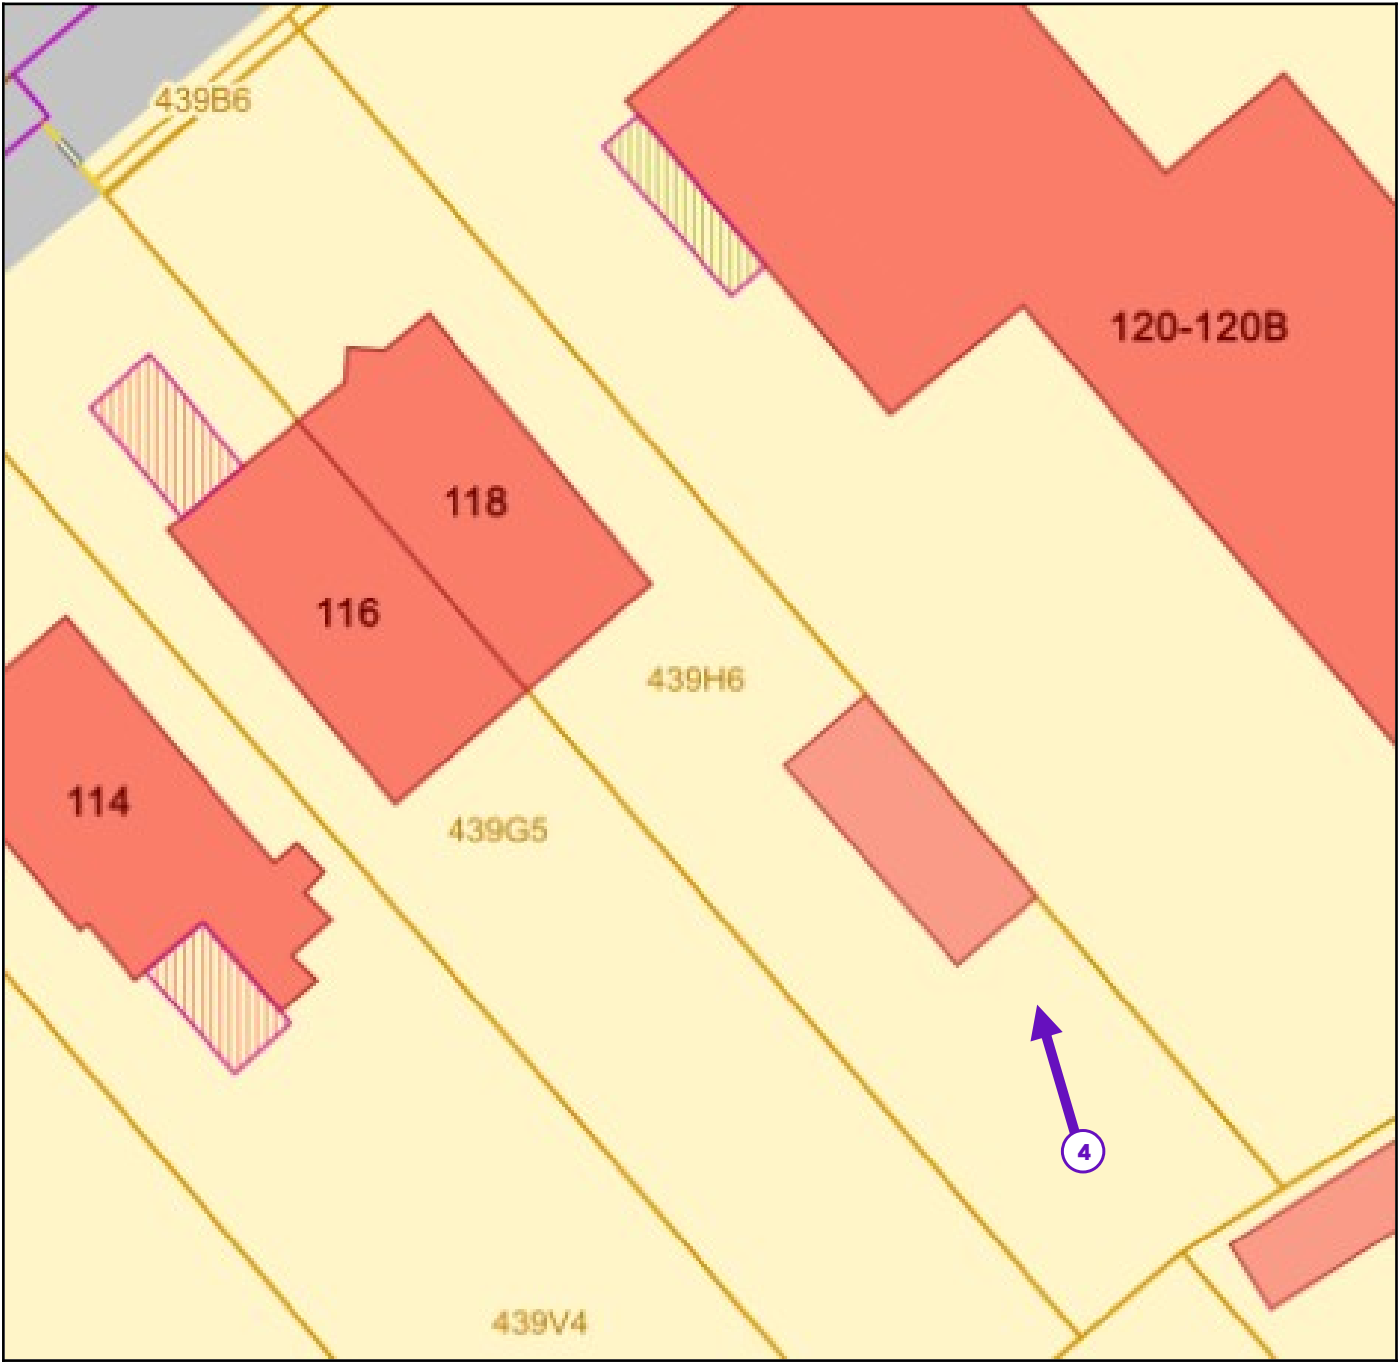
### Plan 3.1: Vaststellingen buiten de constructies

| Beschrijving | Type | Actie |
|---|---|---|
| 4. Overwoekerde vegetatie | Beperking | - |

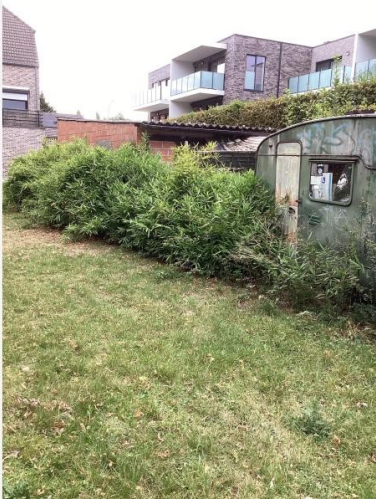
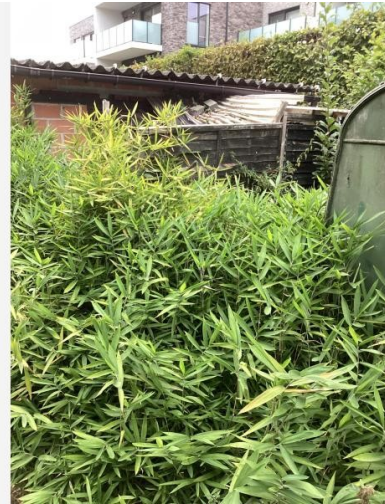
**Dringend verwijderen**

| Eindbeoordeling materiaalrisico | Hoog materiaalrisico en/of hoge kans op vezelvrijgave |

| Asbestsoort (vezeltype) | Crocidoliet aanwezig |
| Afschermingsgraad van het gehele materiaal | Geheel of deels (ook) vrij aan de binnenlucht |
| Toestand van het materiaal | Matig beschadigd, matig verweerd |

| Beschrijving | dakbedekking - golfplaten |

- Verwijder dit asbestmateriaal zo snel mogelijk. Volg de toestand goed op.
- Hemelwater dat afspoelt van asbestcement daken of gevels kan asbestdeeltjes bevatten. Gebruik het enkel voor gesloten circuits (bv. spoelen toiletten). Reinig na het vervangen van het dak of de gevel de dakgoten en regenwaterput of -ton om asbesthoudend sediment of slib te verwijderen
- Voer bijkomende staalname(s) uit.

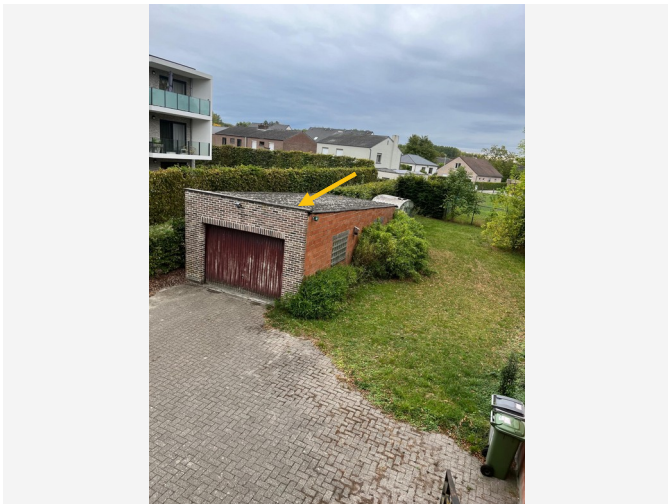
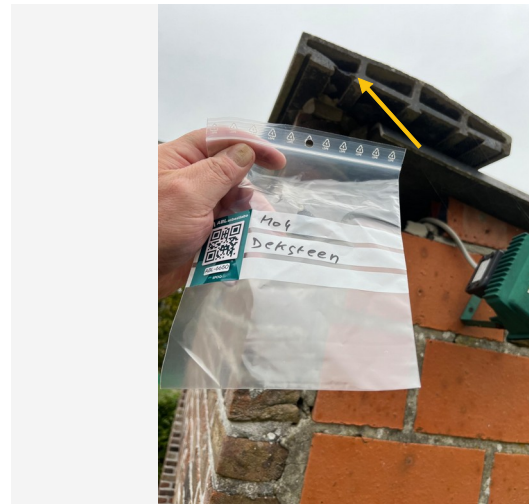
Verwijderen

| Eindbeoordeling materiaalrisico | Verhoogd materiaalrisico en/of verhoogde kans op vezelvrijgave |

| Asbestsoort (vezeltype) | Alleen chrysotiel |
| Toestand van het materiaal | Matig beschadigd, matig verweerd |

| # | Type | Referentie | Resultaat |
|---|---|---|---|
| 2.1 | Puntmonster | M04 | Chrysotiel |

| Beschrijving | Deksteen |

- Zorg voor een veilig beheer. Vermijd het beschadigen van het asbestmateriaal. Controleer de toestand jaarlijks op wijzigingen.

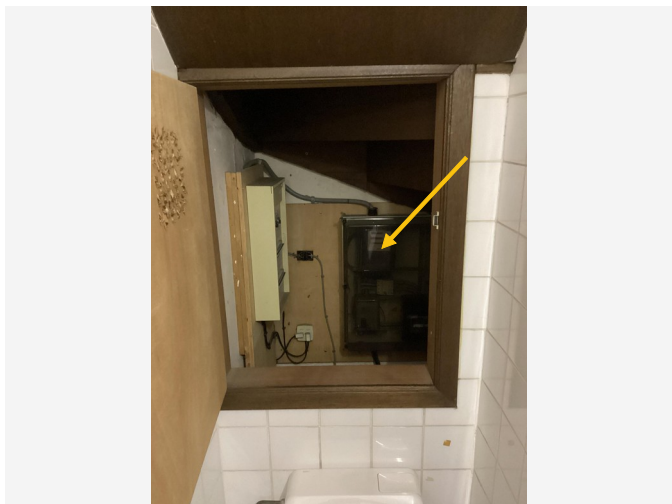
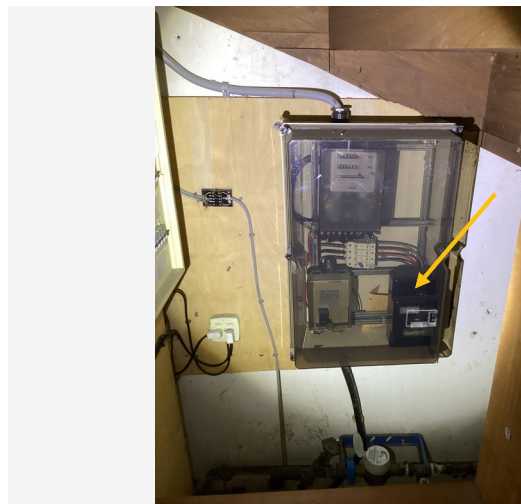
Zorgvuldig beheren

| Eindbeoordeling materiaalrisico | Laag materiaalrisico en/of verlaagde kans op vezelvrijgave |

| Asbestsoort (vezeltype) | Crocidoliet aanwezig |
| Toestand van het materiaal | Onbeschadigd, niet verweerd |

| Beschrijving | Bakeliet meter- en zekering kast |
| Opmerking | De meterkast hoort toe aan de nutsmaatschappij en dient door hen vervangen/verwijderd te worden. |

- Zorg voor een veilig beheer. Vermijd het beschadigen van het asbestmateriaal. Controleer de toestand jaarlijks op wijzigingen.
- Voer bijkomende staalname(s) uit.

- Eenvoudige handelingen: mag via doe-het-zelf of door werknemer(s) met opleidingsattest eenvoudige handelingen  
Deze toepassing is enkel te verwijderen door de nutsmaatschappij.
