# Asbestinventarisatetest

Vossenhoek 1, 3581 Beringen

Attestnummer : 20250606-000173.000

**Niet-asbestveilig**

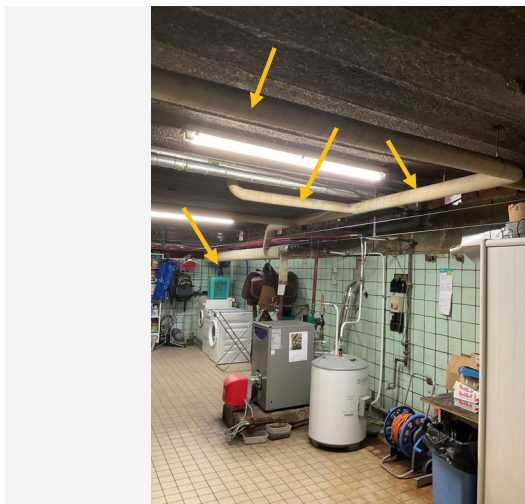
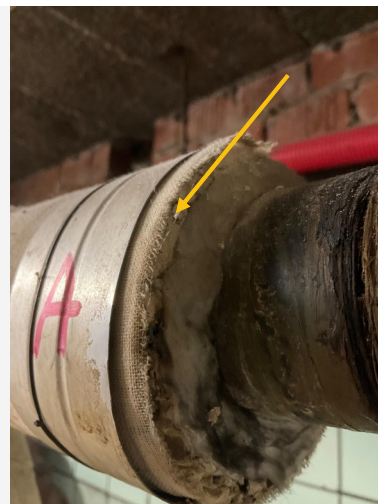
Het asbestmateriaal valt onder de mijlpaal van 2034.

Verwijderen

manipuleren van de buisisolatie brengt vrijwel onmiddellijk vezels vrij in de binnenlucht !

| Eindbeoordeling materiaalrisico | Verhoogd materiaalrisico en/of verhoogde kans op vezelvrijgave |

| Gebondenheid | Categorie 2: niet-hechtgebonden met matrix |
| Asbestsoort (vezeltype) | Amfibool aanwezig, uitgezonderd crocidoliet |
| Asbestconcentratie | Hoog ( $\geq 50\%$ ) |
| Afschermingsgraad van het gehele materiaal | Geheel of deels (ook) vrij aan de binnenlucht |
| Toestand van het materiaal | Licht beschadigd, licht verweerd. Intact calciumsilicaatmateriaal of categorie III 'gebondenheid' |

| # | Type | Referentie | Resultaat |
|---|---|---|---|
| 1.1 | Mengmonster | 3 rechte stukken | Amosiet |
| 1.2 | Mengmonster | 4 bochten | Amosiet |

| Beschrijving | Cv- leidingisolatie |

- Verwijder dit asbestmateriaal zo snel mogelijk. Volg de toestand goed op.

- Hermetische zone (erkend asbestverwijderaar)  
Dit betreft een niet-hechtgebonden asbestmateriaal. Het verwijderen van deze toepassing kan een grote vezelvrijgave tot gevolg hebben. Deze toepassing kan enkel verwijderd worden in een hermetische zone door een erkend asbestverwijderaar..

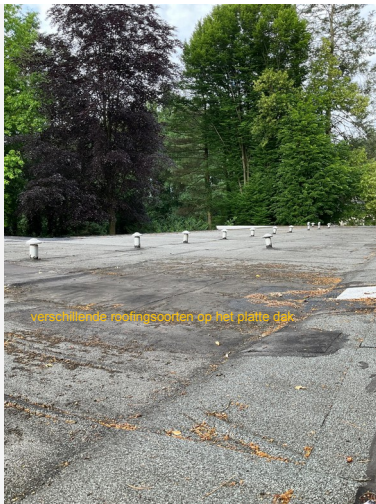
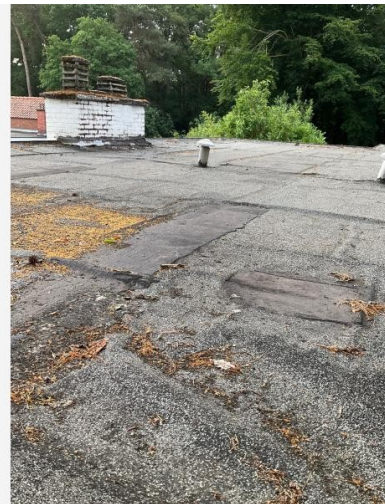
Het asbestmateriaal valt onder de mijlpaal van 2040.

Zorgvuldig beheren

| Eindbeoordeling materiaalrisico | Laag materiaalrisico en/of verlaagde kans op vezelvrijgave |

| Gebondenheid | Categorie 1: hechtgebonden in oorsprong |
| Asbestsoort (vezeltype) | Alleen chrysotiel |
| Afschermingsgraad van het gehele materiaal | Geheel of deels vrij aan de buitenlucht |
| Toestand van het materiaal | Licht beschadigd, licht verweerd. Intact calciumsilicaatmateriaal of categorie III 'gebondenheid' |

| Beschrijving | roofing op plat dak |
| Opmerking | verschillende soorten roofing op platte daken zichtbaar.<br>voor werken en /of demontage best destructieve staalnames uitvoeren ter uitsluiting asbesthoudendheid ! |

- Zorg voor een veilig beheer. Vermijd het beschadigen van het asbestmateriaal. Controleer de toestand jaarlijks op wijzigingen.
- Voer bijkomende staalname(s) uit.

- Eenvoudige handelingen: mag via doe-het-zelf of door werknemer(s) met opleidingsattest eenvoudige handelingen  
Als dit materiaal verwijderd kan worden zonder het te breken, te beschadigen... , dan mag met dit met eenvoudige handelingen. Vermijd stofvorming en stofverspreiding op elk moment van de werken. Bevochtig of fixeer het materiaal.

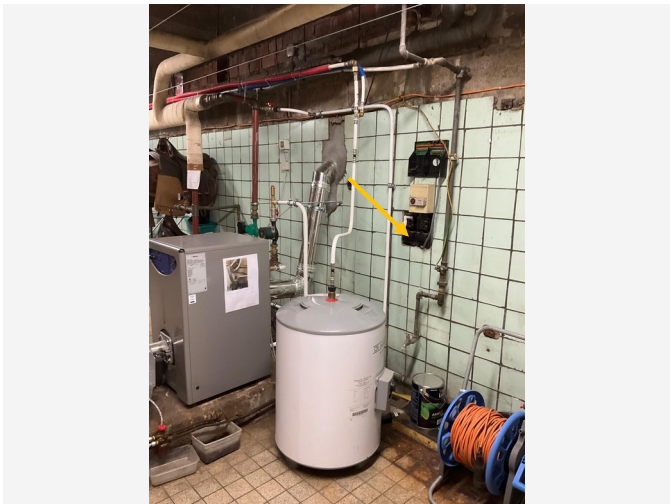
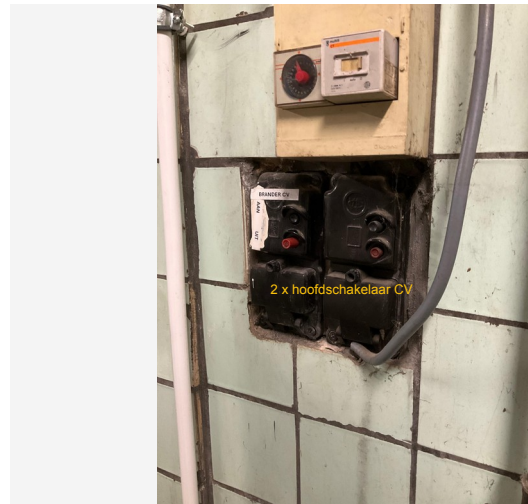
Het asbestmateriaal valt onder de mijlpaal van 2040.

Zorgvuldig beheren

het breken, schuren van en /of boren in bakeliet kan vezelvrijgave veroorzaken.

| Eindbeoordeling materiaalrisico | Laag materiaalrisico en/of verlaagde kans op vezelvrijgave |

| Asbestsoort (vezeltype) | Crocidoliet aanwezig |
| Toestand van het materiaal | Onbeschadigd, niet verweerd |

| Beschrijving | bakelieten hoofdschakelaar Cv |
| Opmerking | 2 bakelieten schakelaars CV |

- Zorg voor een veilig beheer. Vermijd het beschadigen van het asbestmateriaal. Controleer de toestand jaarlijks op wijzigingen.
- Voer bijkomende staalname(s) uit.

- Eenvoudige handelingen: mag via doe-het-zelf of door werknemer(s) met opleidingsattest eenvoudige handelingen  
Als dit materiaal verwijderd kan worden zonder het te breken, te beschadigen... , dan mag met dit met eenvoudige handelingen. Vermijd stofvorming en stofverspreiding op elk moment van de werken. Bevochtig of fixeer het materiaal.

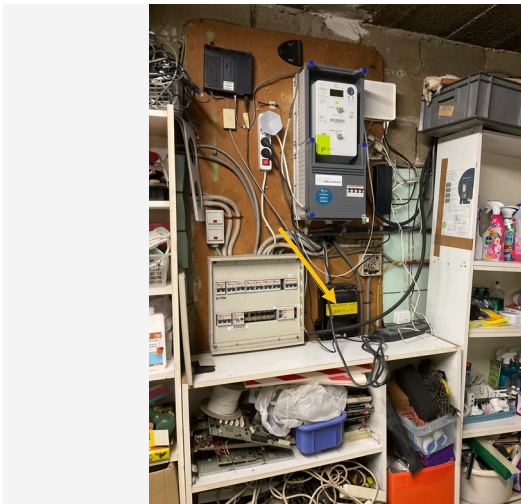
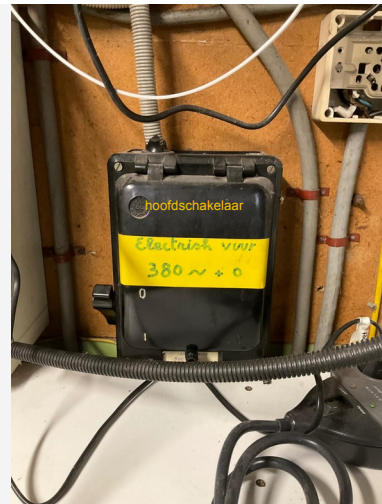
Het asbestmateriaal valt onder de mijlpaal van 2040.

Zorgvuldig beheren

| Eindbeoordeling materiaalrisico | Laag materiaalrisico en/of verlaagde kans op vezelvrijgave |

| Asbestsoort (vezeltype) | Crocidoliet aanwezig |
| Toestand van het materiaal | Onbeschadigd, niet verweerd |

| Beschrijving | bakeliet hoofdschakelaar onder teller |

- Zorg voor een veilig beheer. Vermijd het beschadigen van het asbestmateriaal. Controleer de toestand jaarlijks op wijzigingen.

- Eenvoudige handelingen: mag via doe-het-zelf of door werknemer(s) met opleidingsattest eenvoudige handelingen enkel te verwijderen door netbeheerder elektriciteit !

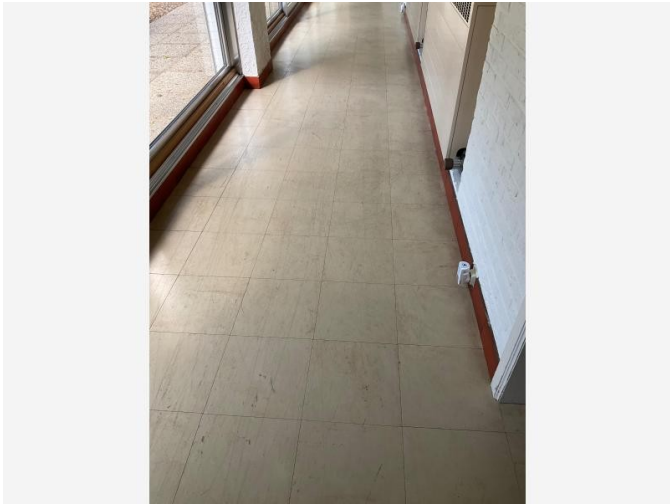
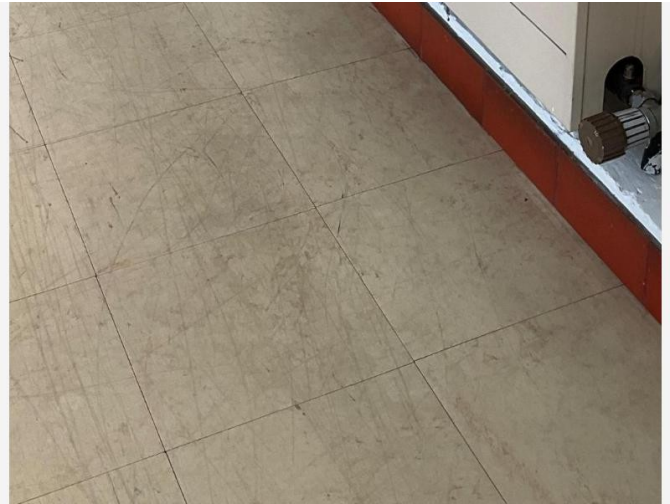
Het asbestmateriaal valt onder de mijlpaal van 2040.

Zorgvuldig beheren

| Eindbeoordeling materiaalarisico | Laag materiaalarisico en/of verlaagde kans op vezelvrijgave |

| Asbestsoort (vezeltype) | Alleen chrysotiel |
| Toestand van het materiaal | Licht beschadigd, licht verweerd. Intact calciumsilicaatmateriaal of categorie III 'gebondenheid' |

| # | Type | Referentie | Resultaat |
|---|---|---|---|
| 5.1 | Puntmonster | 5 | Chrysotiel |

| Beschrijving | Vloertegels vinyl |

- Zorg voor een veilig beheer. Vermijd het beschadigen van het asbestmateriaal. Controleer de toestand jaarlijks op wijzigingen.

- Hermetische zone (erkend asbestverwijderaar)  
Dit betreft een hechtgebonden asbestmateriaal dat bij de verwijdering hoogstwaarschijnlijk gebroken of gescheurd zal worden. Het verwijderen van deze toepassing kan een grote vezelvrijgave tot gevolg hebben. Deze toepassing kan enkel verwijderd worden in een hermetische zone door een erkend asbestverwijderaar.

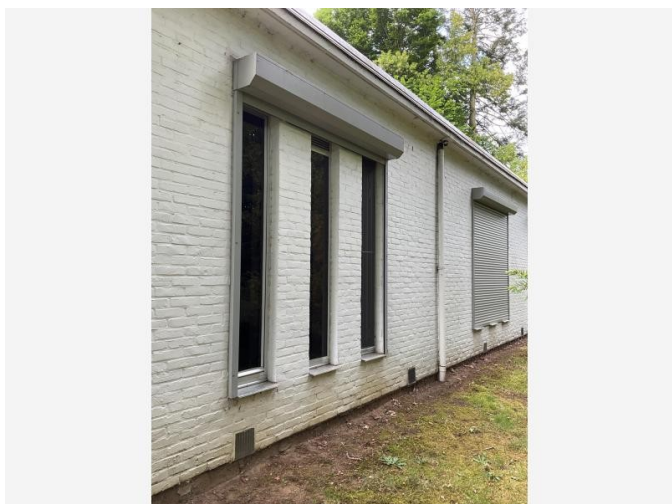
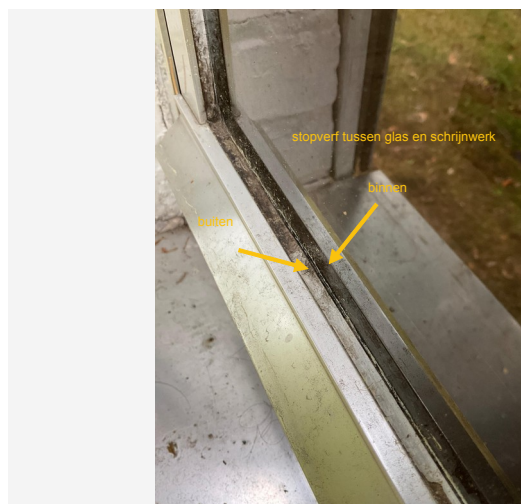
## Fiche 6: stopverf tussen enkel glas en buitenschrijnwerk

| Opmerking | stopverf tussen aluminium en glas |

- Eenvoudige handelingen: mag via doe-het-zelf of door werknemer(s) met opleidingsattest eenvoudige handelingen  
Als dit materiaal verwijderd kan worden zonder het te breken, te beschadigen... , dan mag met dit met eenvoudige handelingen. Vermijd stofvorming en stofverspreiding op elk moment van de werken. Bevochtig of fixeer het materiaal.

Het materiaal moet volledig gefixeerd kunnen worden voor de verwijdering. Als dit materiaal kan verwijderd worden zonder te breken, scheuren, beschadigen... en het asbest gefixeerd is, dan kan dit met eenvoudige handelingen. Vermijd stofvorming op elk moment van de werken. Het gebruik van sneldraaiende werktuigen (boormachine, slijpschijf, hogedrukreiniger...) is verboden.

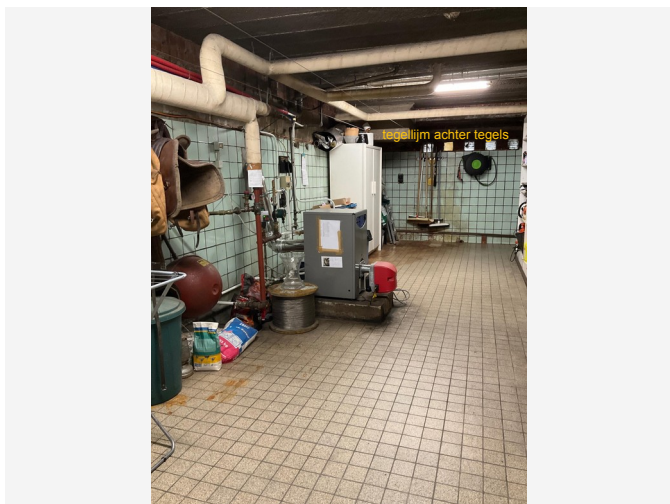
vroeger werd er ook asbest verwacht in tegellijm, vooral voor de hechting van tegels in vochtige ruimten.
