# Asbestinventarisatattest

Rietschoorvelden 184, 2170 Antwerpen

Attestnummer : 20251031-000145.000

**Asbestveilig** (maar niet asbestvrij)

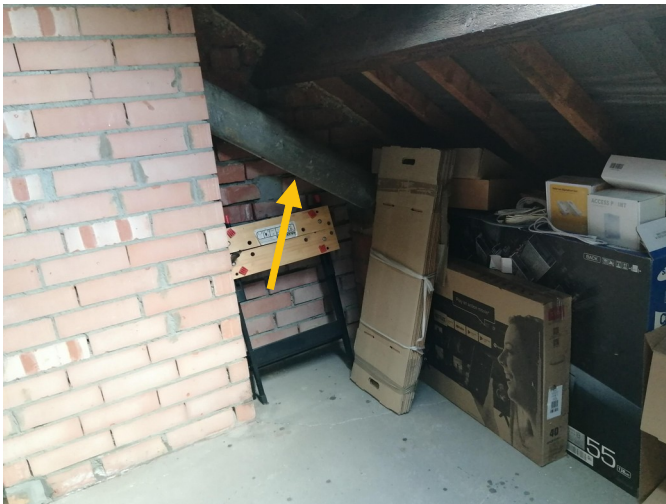
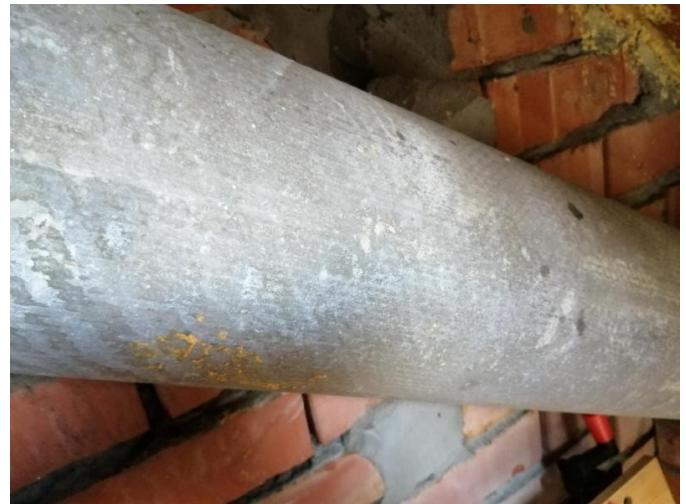
Het asbestmateriaal valt onder de mijlpaal van 2040.

| Eindbeoordeling materiaalarisico | Laag materiaalarisico en/of verlaagde kans op vezelvrijgave |

| Asbestsoort (vezeltype) | Crocidoliet aanwezig |
| Toestand van het materiaal | Onbeschadigd, niet verweerd |

| Opmerking | betreft wachtbuis voor eventuele opstelling kachel in woonkamer |

- Zorg voor een veilig beheer. Vermijd het beschadigen van het asbestmateriaal. Controleer de toestand jaarlijks op wijzigingen.

- Eenvoudige handelingen: mag via doe-het-zelf of door werknemer(s) met opleidingsattest eenvoudige handelingen  
Onbeschadigd buisdeel in hecht materiaal. Wil je zelf de verwijdering uitvoeren, hou dan het volgende in acht:

Maak het buisdeel los van het metselwerk. Breek hierbij de buis niet. Eens de buis los zit, deze in geheel uitnemen. Pak de buis dubbel luchtdicht in. (adequate verpakking is doorgaans te koop in het containerpark) Zorg voor een veilig verticaal transport en voer af als asbestafval.

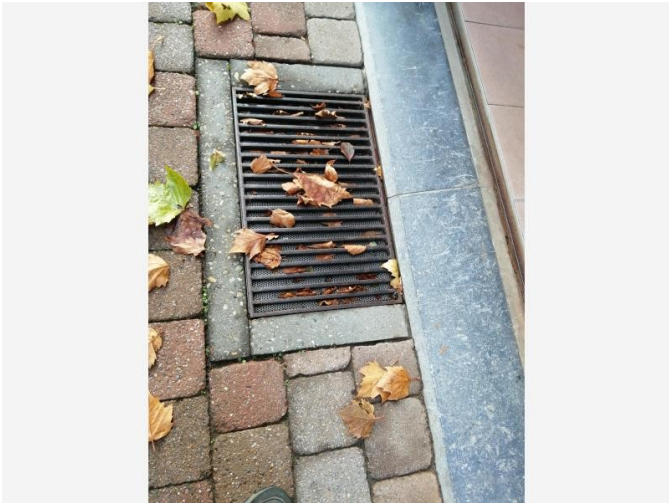
#### Permanente beperking

**Reden:** Het onderzoek kan niet uitgevoerd worden binnen de bepalingen van de Welzijnswet

**Uitleg van de asbestdeskundige:** geringe vrije hoogte

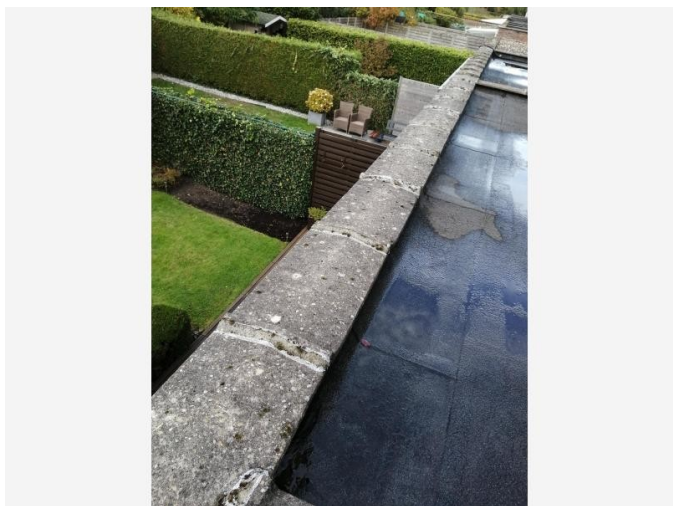
dekstenen in beton

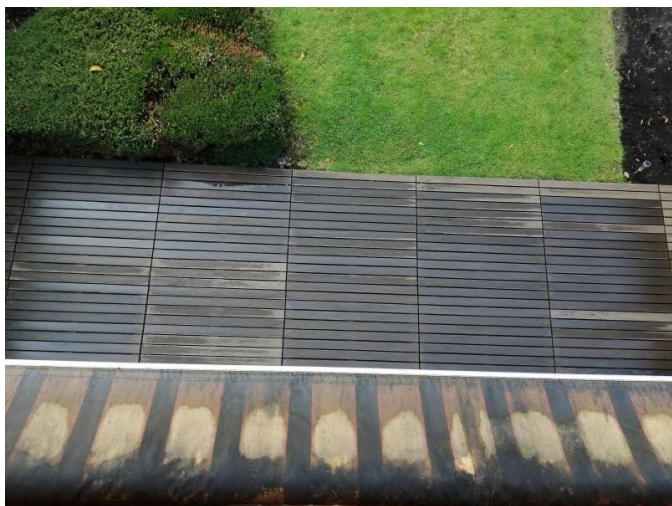
verharding in ceramische tegels, overlaagd met hout

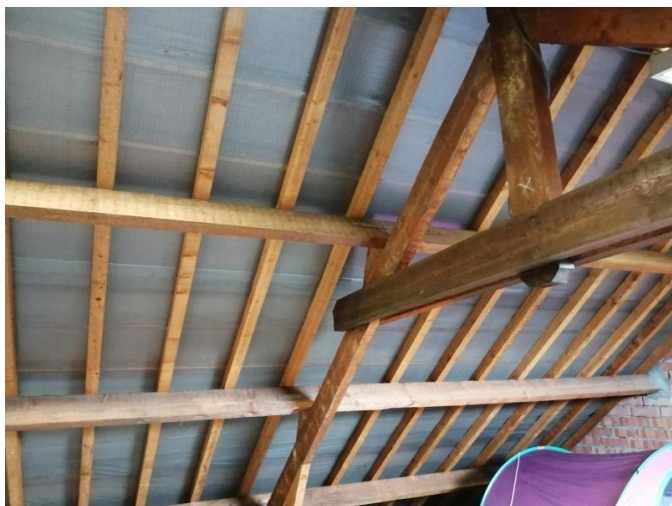
ondurdak in folie

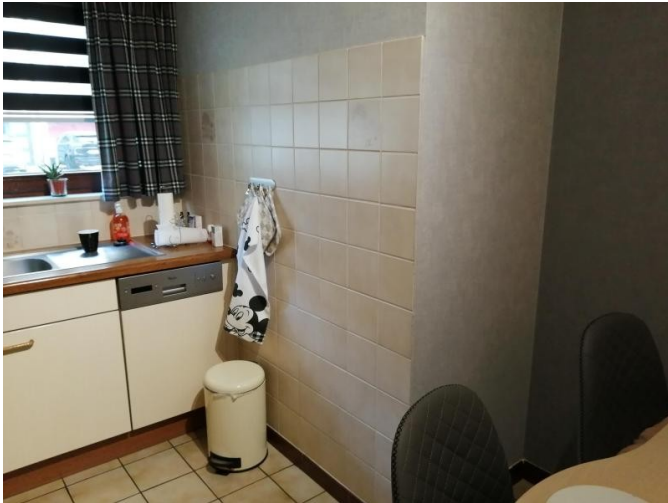
Toepassing niet waarneembaar.

Staalname enkel mogelijk mits destructief onderzoek.

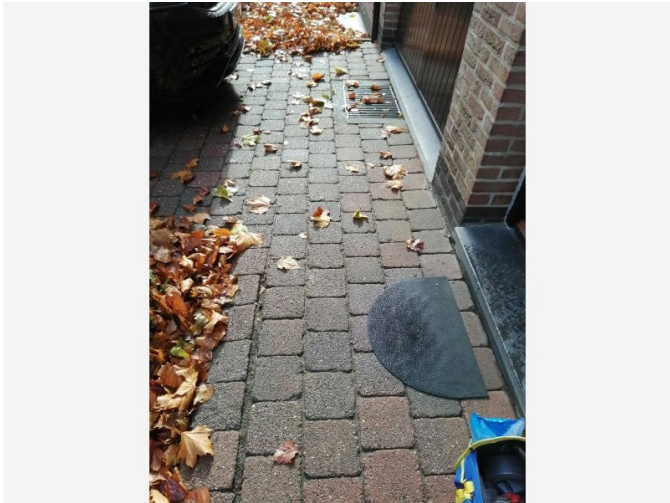
verharding in betonklinkers

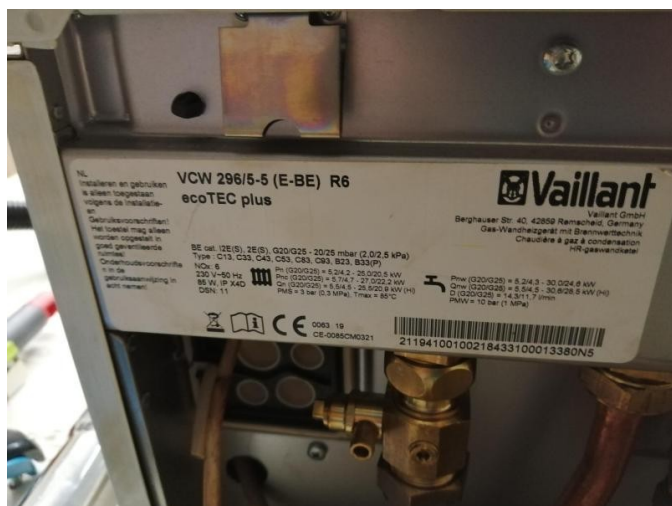
bouwjaar installatie 2019

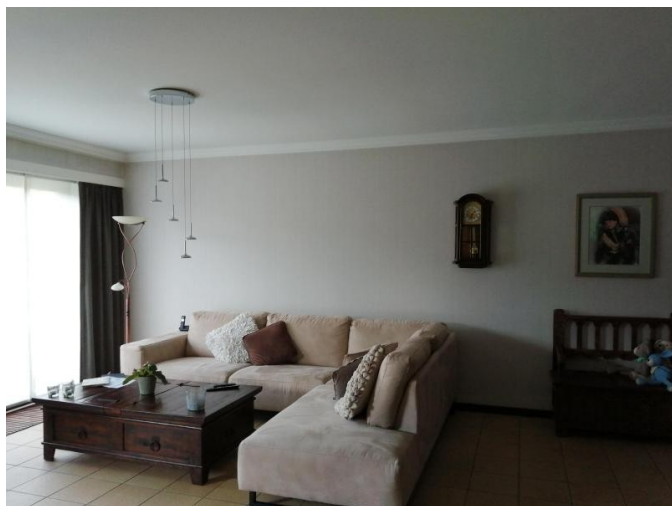
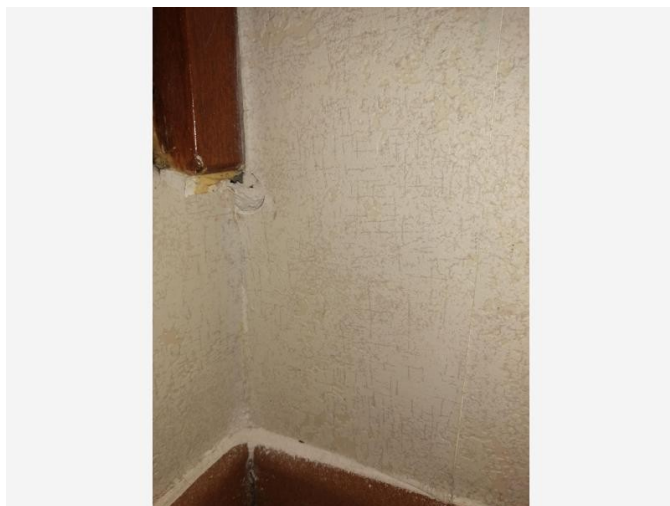
## Fiche 9: gips wanden

Geen asbest

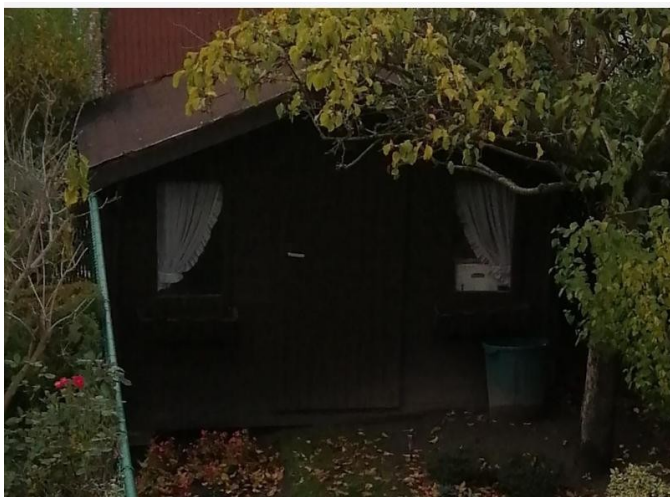
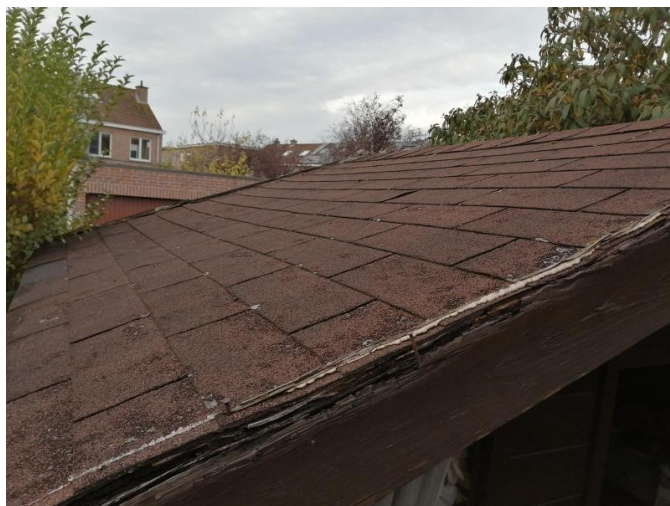
## Fiche 10: singles tuinberging

Geen asbest

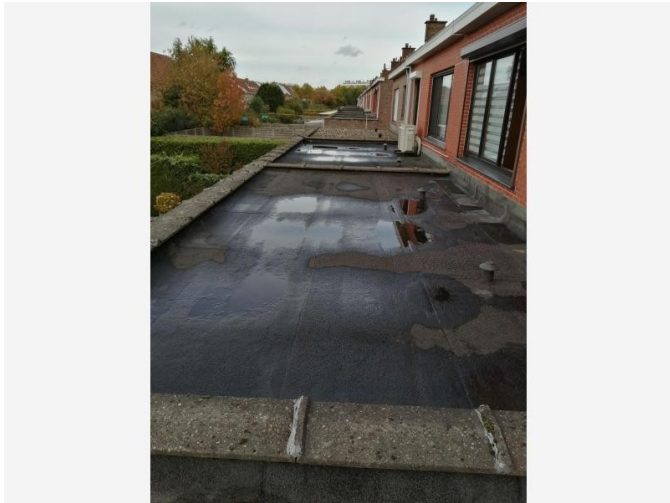
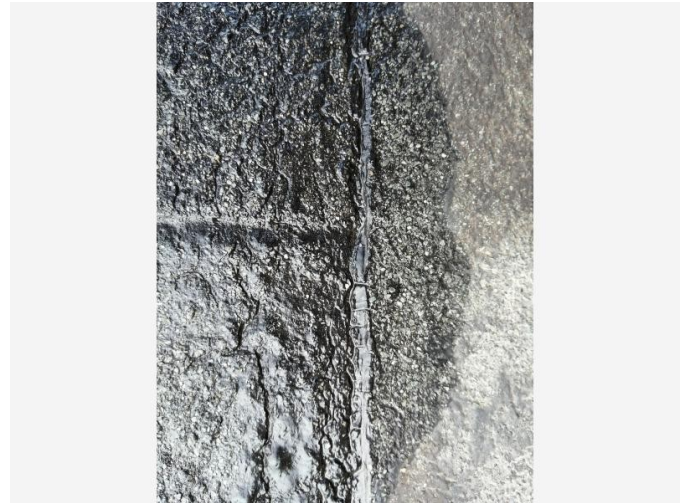
## Fiche 11: roofing woning

Geen asbest

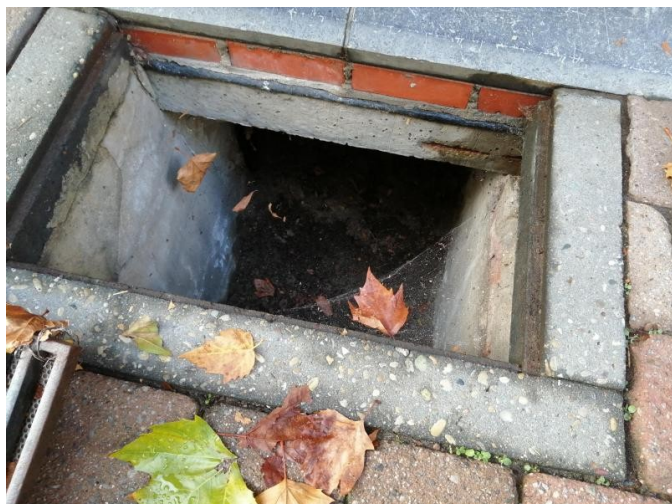
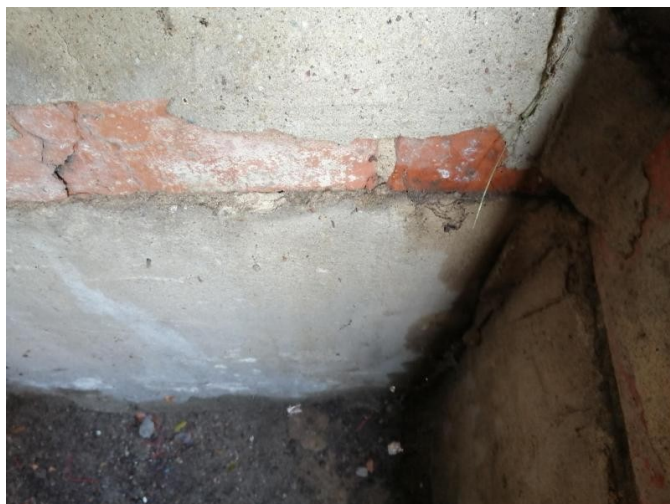
## Fiche 12: bezetting toegang kruipruimte

Geen asbest

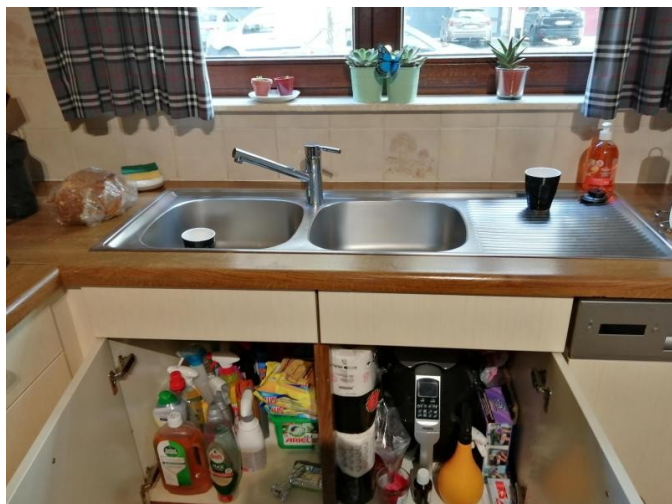
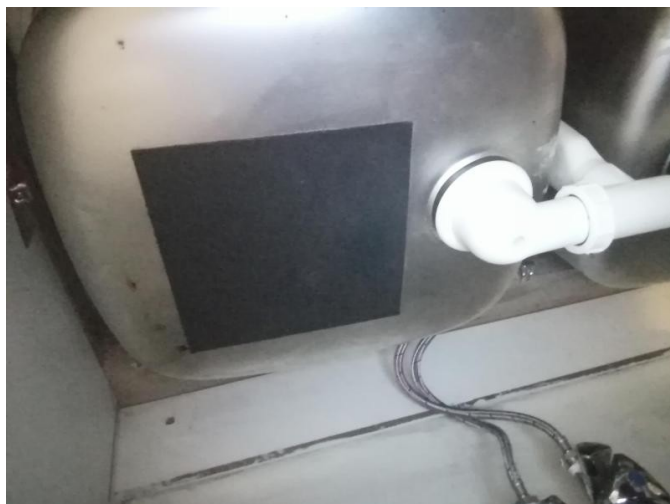
## Fiche 13: anti-bonsplaat spoeltafel

Geen asbest

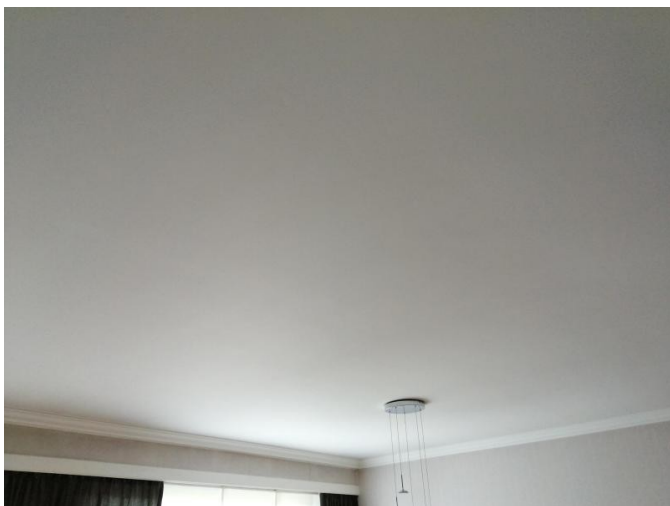
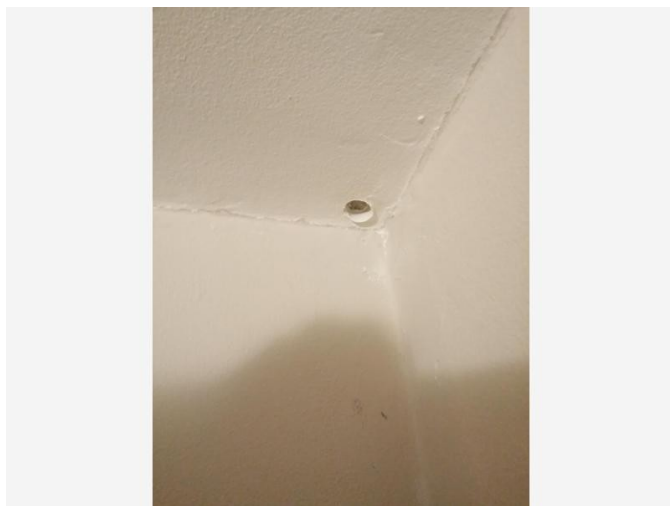
## Fiche 14: gips plafonds

Geen asbest
