# Asbestinventarisatetest

Jagerstraat 3, 9810 Nazareth-De Pinte

Attestnummer : 20251023-000257.000

**Asbestveilig** (maar niet asbestvrij)

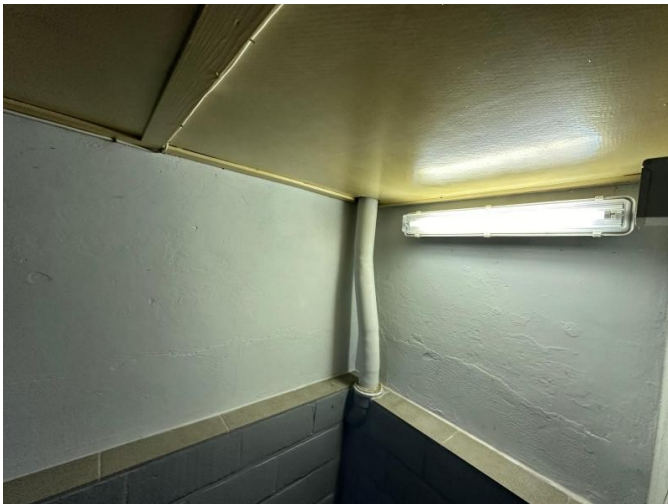
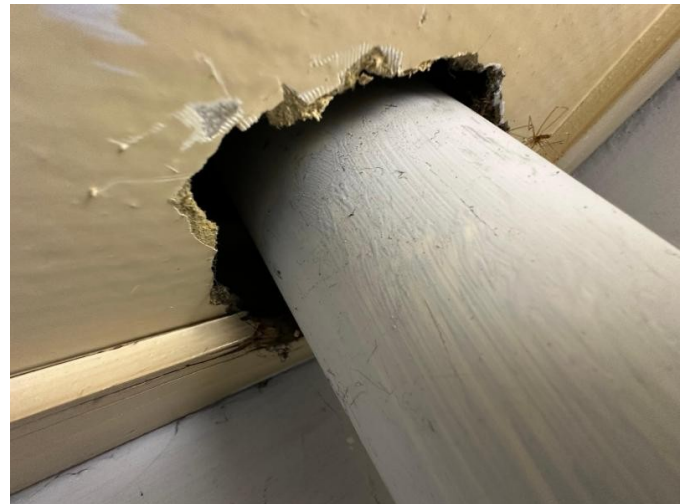
| Fiche 1: Plafonds: asbesthoudende beplating..... | 14 |

Het asbestmateriaal valt onder de mijlpaal van 2040.

| Eindbeoordeling materiaalrisico | Laag materiaalrisico en/of verlaagde kans op vezelvrijgave |

| Asbestsoort (vezeltype) | Alleen chrysotiel |
| Toestand van het materiaal | Licht beschadigd, licht verweerd. Intact calciumsilicaatmateriaal of categorie III 'gebondenheid' |

| Beschrijving | Plafonds: asbesthoudende beplating. |
| Asbestmateriaal | Plaat, paneel, tablet - Type Menuiserite |
| Hoeveelheid (oppervlakte - dikte - aantal) | • 12,00 m <sup>2</sup> - 0,50 cm - 1 stuk |

- Zorg voor een veilig beheer. Vermijd het beschadigen van het asbestmateriaal. Controleer de toestand jaarlijks op wijzigingen.
- Voer bijkomende staalname(s) uit.

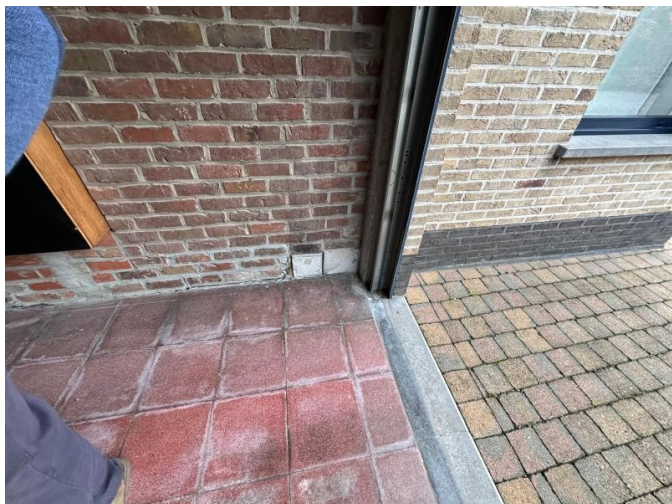
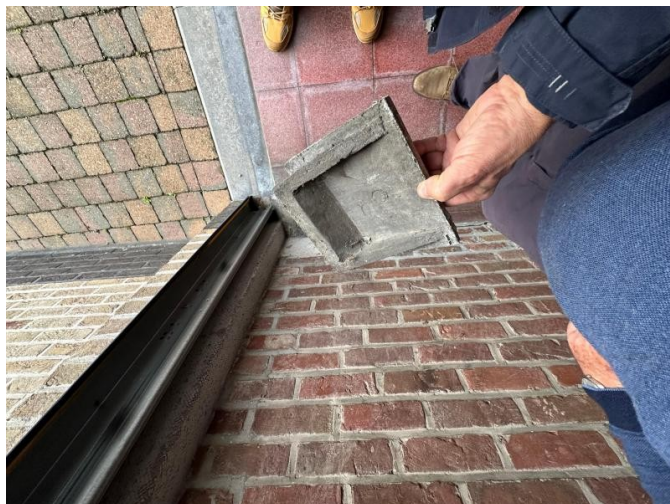
| Fiche 2: Luikje aan schoorsteen..... | 18 |

Het asbestmateriaal valt onder de mijlpaal van 2040.

| Eindbeoordeling materiaalrisico | Laag materiaalrisico en/of verlaagde kans op vezelvrijgave |

| Asbestsoort (vezeltype) | Crocidoliet aanwezig |
| Toestand van het materiaal | Onbeschadigd, niet verweerd |

| Beschrijving | Luikje aan schoorsteen. |
| Asbestmateriaal | Brandwerende afsluiting (prefab geheel) - (vlinder)klep |

- Zorg voor een veilig beheer. Vermijd het beschadigen van het asbestmateriaal. Controleer de toestand jaarlijks op wijzigingen.

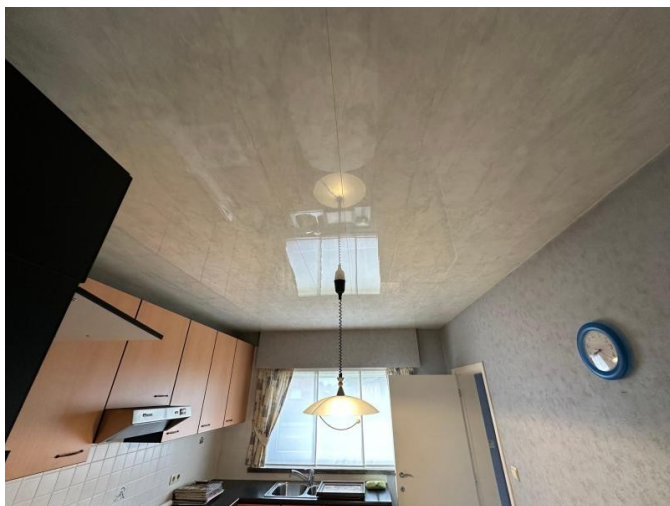
| Fiche 3: Plafonds: Lambrisering / beplatingen..... | 22 |

Verskillende plafonds bestaan uit beplating en/of lambriseringen. Binnen het kader van een niet-destructief onderzoek konden de achterliggende lagen niet worden geanalyseerd. Enkel door deze te verwijderen of door een destructief onderzoek kunnen de achterliggende lagen geanalyseerd worden. Bij vernieuwing van deze binnenschil wordt aanbevolen om nieuw monsternamen te laten nemen.

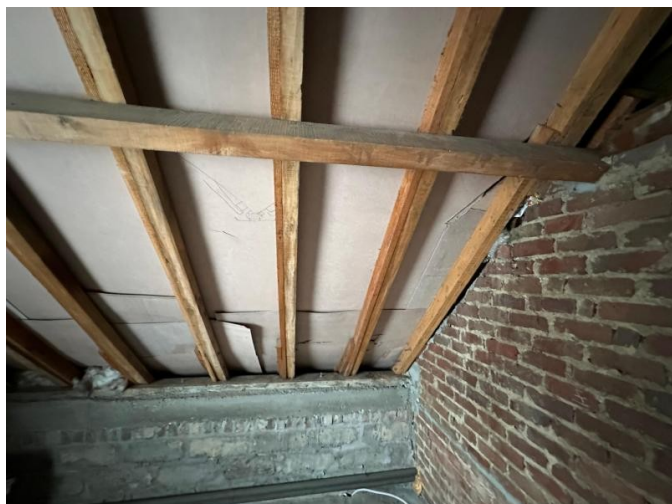
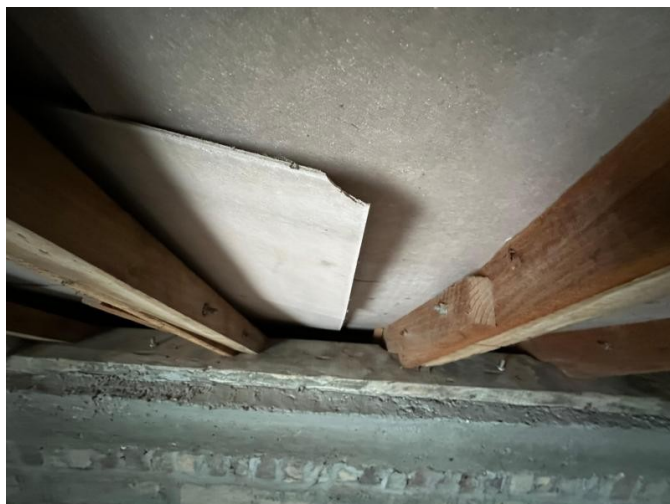
## Fiche 4: Onderdak na analyse.

Geen asbest

| # | Type | Referentie | Resultaat |
|---|---|---|---|
| 4.1 | Puntmonster | 603 | Geen asbest |

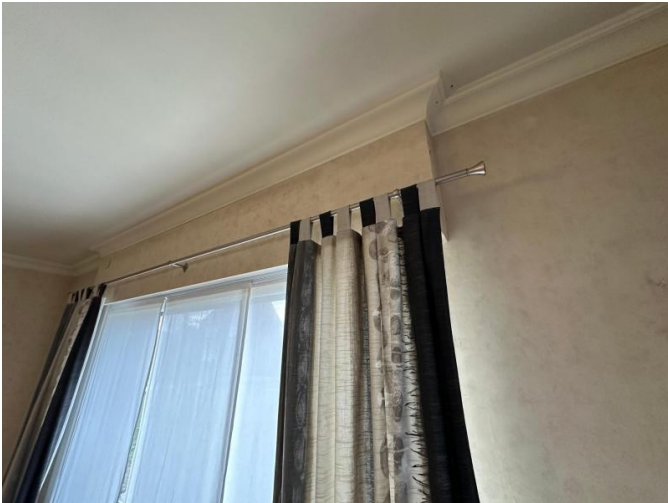
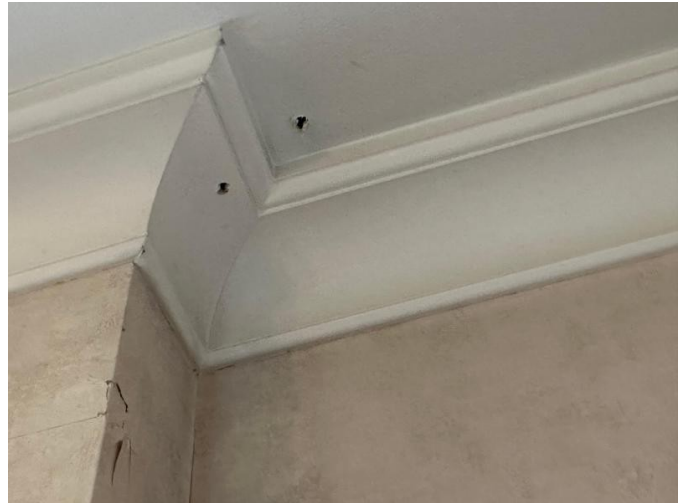
## Fiche 5: Plafonds: pleisterwerk

Geen asbest

| # | Type | Referentie | Resultaat |
|---|---|---|---|
| 5.1 | Mengmonster | 201 | Geen asbest |

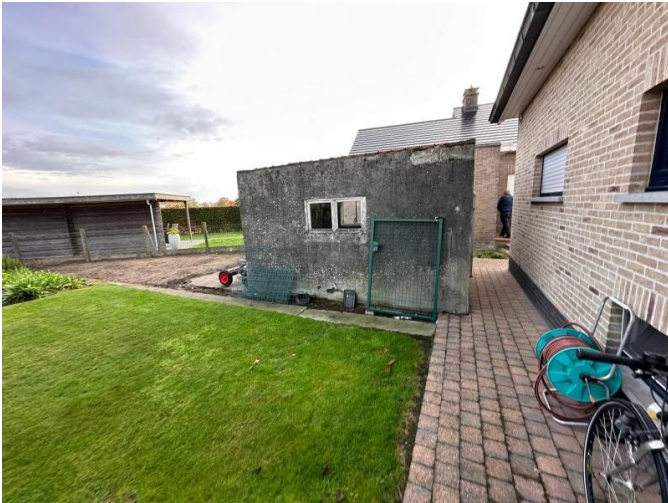
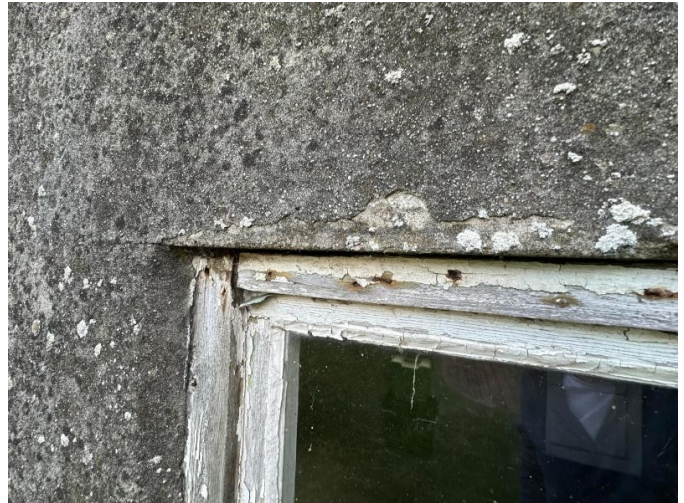
## Fiche 6: Cementgebonden crepi

Geen asbest

| # | Type | Referentie | Resultaat |
|---|---|---|---|
| 6.1 | Mengmonster | 703 | Geen asbest |

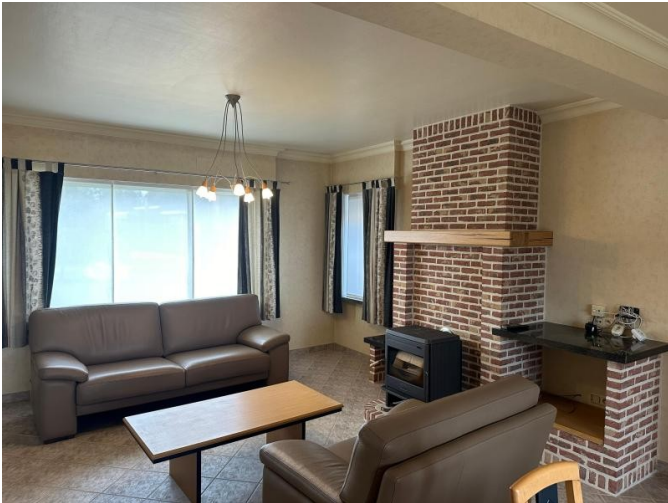
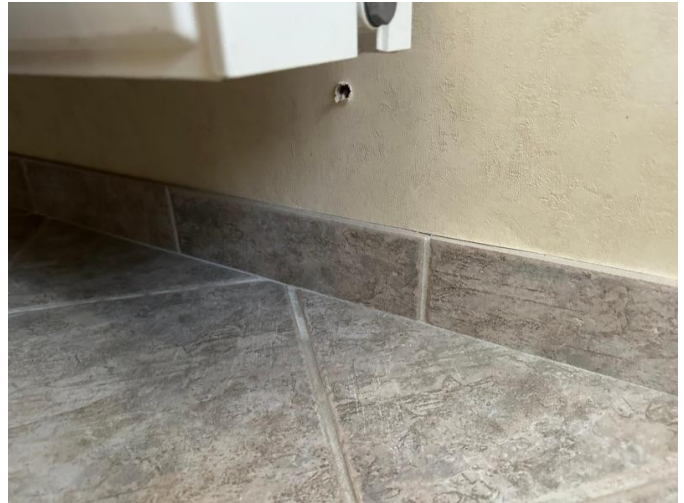
## Fiche 7: Wanden: pleisterwerk

Geen asbest

| # | Type | Referentie | Resultaat |
|---|---|---|---|
| 7.1 | Mengmonster | 101 | Geen asbest |

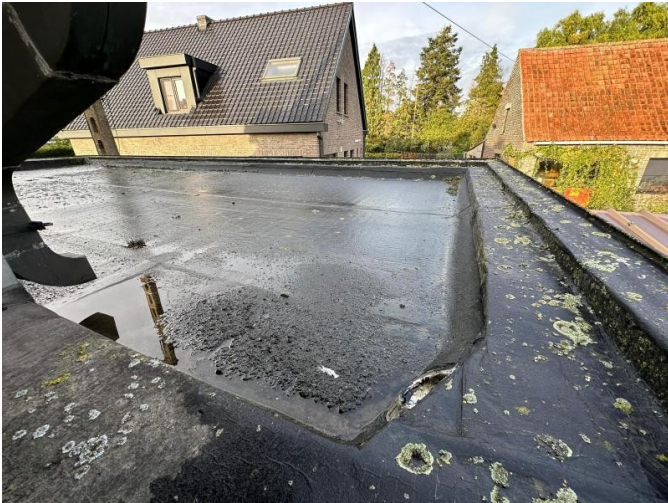
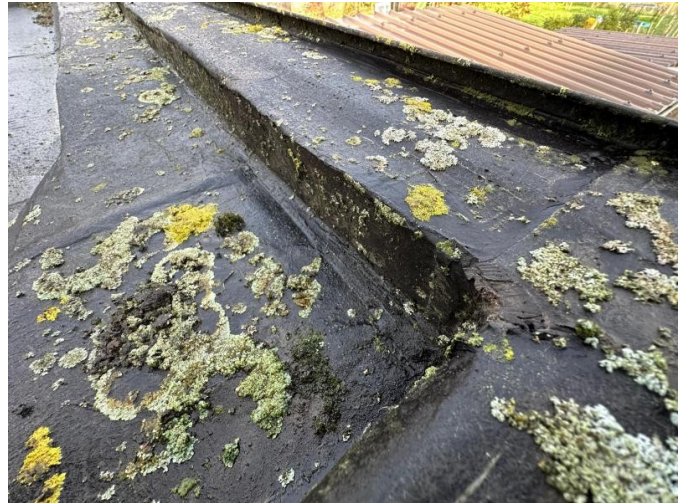
## Fiche 8: Roofing.

Geen asbest

| # | Type | Referentie | Resultaat |
|---|---|---|---|
| 8.1 | Puntmonster | 904 | Geen asbest |
