## ACP ALLIÉS 146 Rue des Alliés 146 - 1190 FOREST

### RAPPORT D'EXPERTISE VISUELLE DE LA FAÇADE ARRIÈRE -AVIS CONCERNANT LA STABILITÉ GÉNÉRALE-

DATE: 12.09.2024

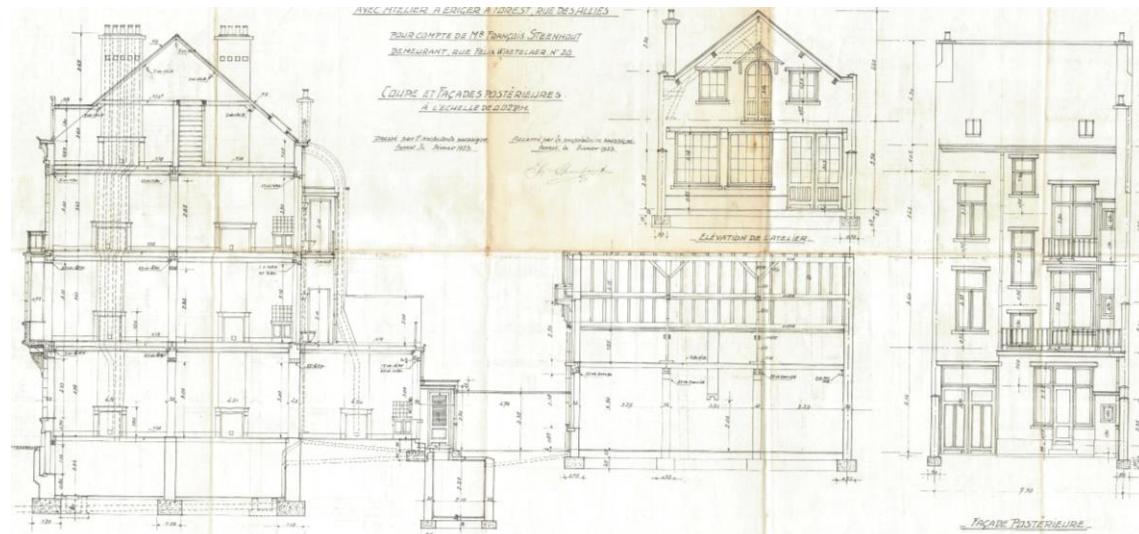
Ce balcon portant le WC est typique des constructions de cette époque. Il s'agissait d'une dalle en béton (pas ou très peu armé) coulé entre deux poutrelles métalliques dont l'une est la prolongation au-delà de la façade de celle que l'on posait dans l'épaisseur du plancher à chaque étage pour porter les maçonneries de séparation (9 cm) entre la partie habitée et la cage d'escalier, au bout de son porte-à-faux, elle portait l'extrémité d'une autre, parallèle à la façade et ancrée dans le mur mitoyen.

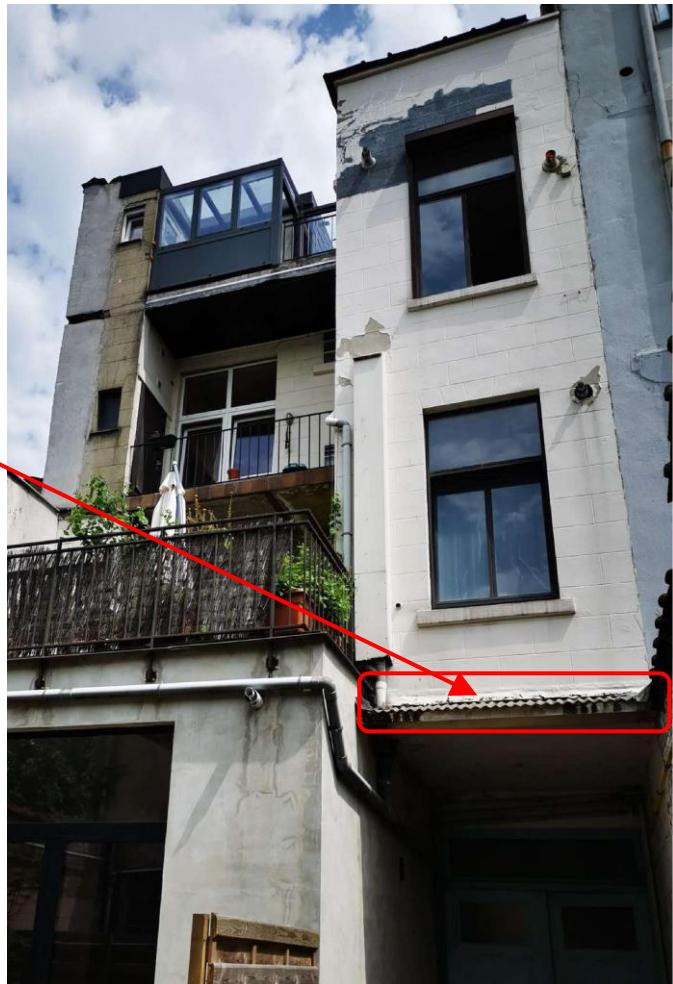
Pour supporter la nouvelle façade arrière (deux niveaux et 3 planchers), des profils métalliques type **IPN140** ont été posés au-dessus au haut du rez-de-chaussée, entre le mur de l'annexe (cuisine) et le mitoyen gauche. L'état de ces profils sera à vérifier car ils ne sont pas visibles mais le cimentage qui les recouvre présente une boursoufflure.

- *Des plans doivent être dressés par un architecte et une étude réalisée par un bureau d'études spécialisé en stabilité*
- *Les poutrelles posées en 1928 pour supporter les charges des extensions à l'arrière gauche au 1<sup>er</sup> et au 2<sup>ème</sup> étage doivent être contrôlées pour s'assurer qu'elles ne sont pas dans le même état que celles des balcons. Il faudra pour cela démonter en au moins deux*

*endroits le cimentage qui les couvre et probablement le faux-plafond du passage couvert vers le jardin*

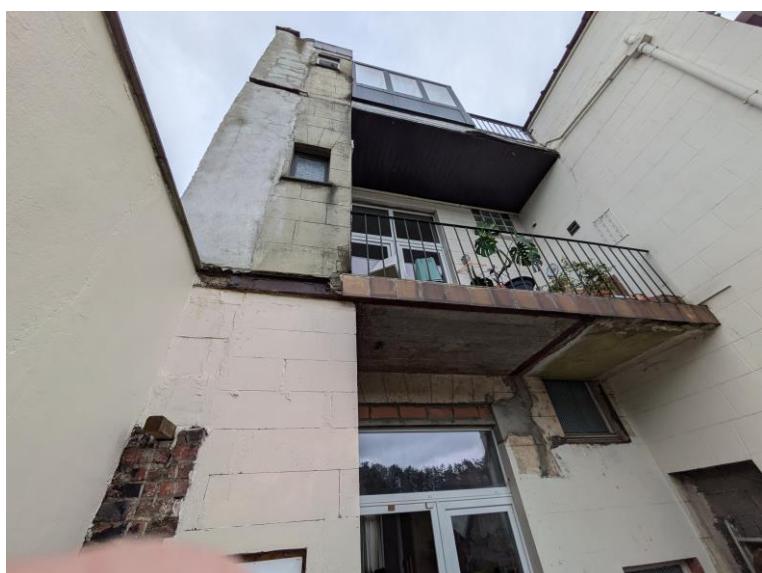
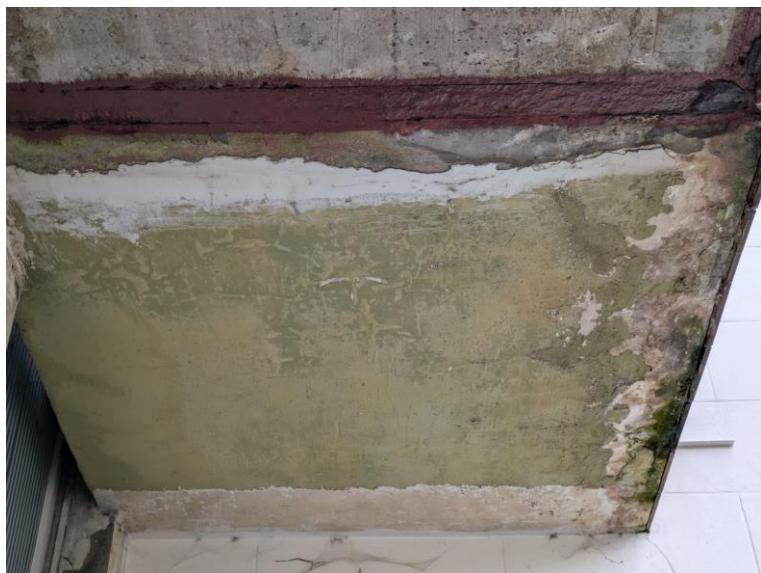
À une époque non définie et qui ne figure sur aucun plan (même pas les plans de régularisation / demande de permis d'urbanisme de 2014), les balcons du 2<sup>ème</sup> et du 3<sup>ème</sup> étages donnant initialement accès aux WC ont été agrandis jusqu'aux annexes dont il est question ci-dessus.

On a tout simplement coulé une dalle en béton entre les ailes de la poutrelle en porte-à-faux

(déjà sous-dimensionnée) et encastrée dans le mur pignon des annexes de 1928

1. *Etançonner les dalles en béton des balcons, jusqu'au sol, démonter les maçonneries des anciens WC du 2<sup>ème</sup> et du 3<sup>ème</sup> étages, remplacer les poutrelles dont la principale porterait du mitoyen droit jusqu'au mur pignon de l'extension de 1928. Cela implique aussi de réaliser des poutres de répartition en béton armé dans ces maçonneries. Les dalles en béton n'étant pas remplacées, les charges telles qu'appliquées actuellement devront être réduites à maximum 100 kg/m<sup>2</sup>*

2. *Démolir les colonnes en maçonnerie des anciens WC, démolir les balcons actuels des 2<sup>ème</sup> et 3<sup>ème</sup> étages. Les reconstruire soit avec des structures métalliques légères (même les planchers), soit en béton armé coulé sur place.*

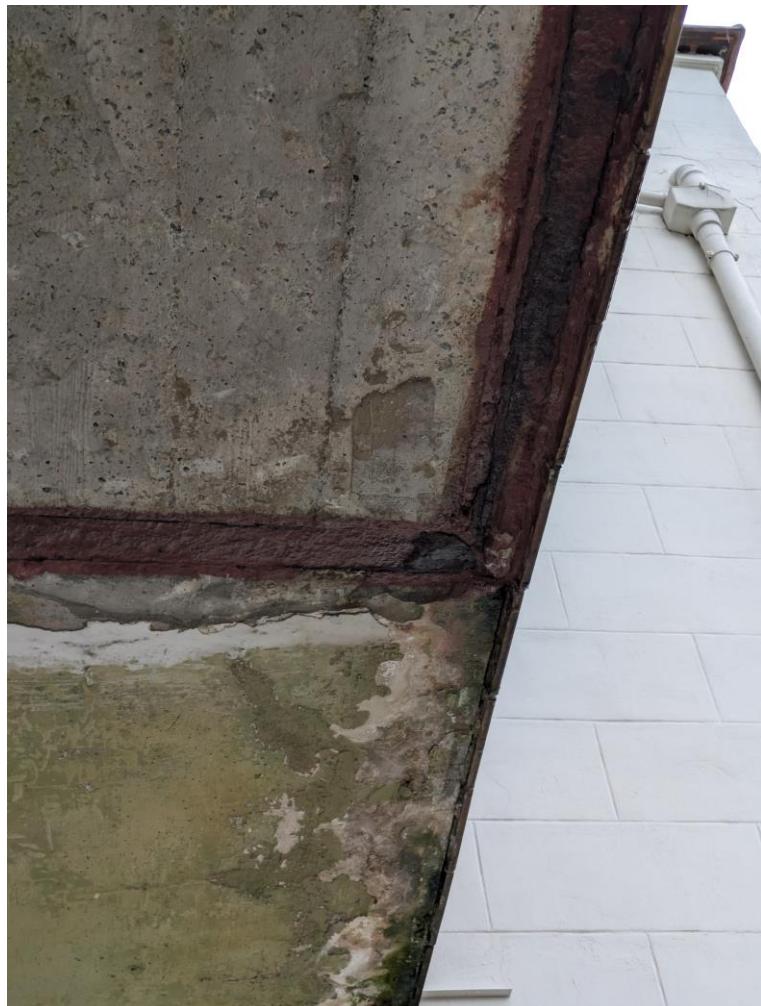
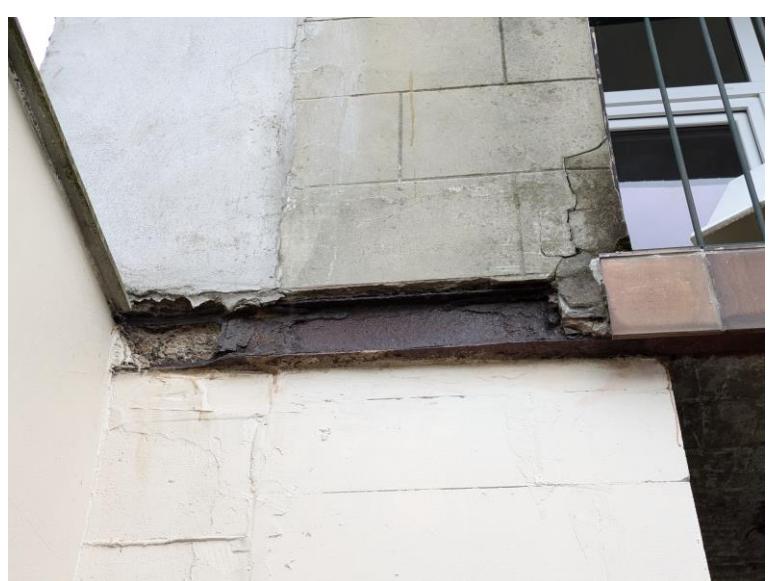
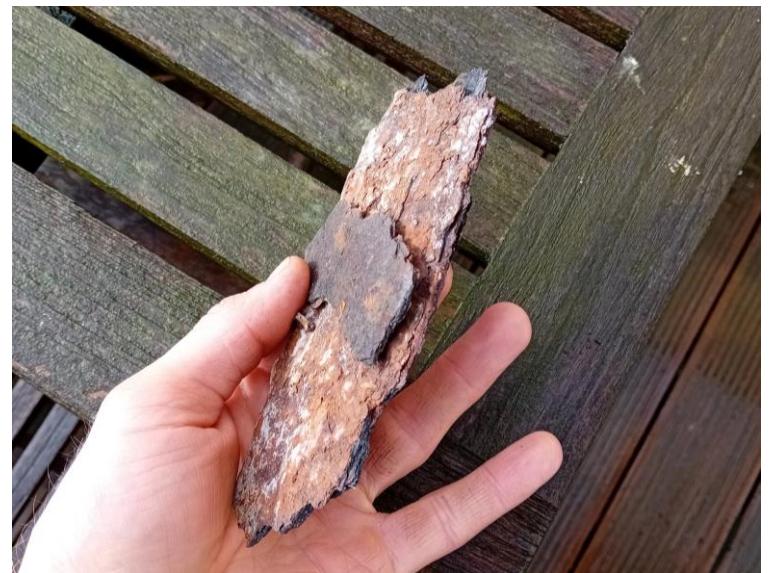
La façade arrière est orientée SUD, aucune des poutrelles des structures dont il est question ci-dessus n'est isolée, elles sont partiellement intérieures et partiellement intérieures pour certaines, ces poutrelles sont soumises à des chocs thermiques importants. Elles subissent de la sorte de nombreux cycles de dilatation / contraction. Elles n'ont été protégées contre la corrosion à l'origine que par une simple couche de peinture (aux qualités de tenues dans le temps très réduite) et manifestement jamais entretenues.

L'état de corrosion des poutrelles est tel qu'il est impossible de les renforcer.

Indépendamment du problème dans la maçonnerie, **la pose d'une poutrelle de renfort sous celles qui existent n'est pas envisageable**. En effet, les poutrelles existantes vont continuer à s'oxyder car aucun traitement ne peut arrêter le développement de la rouille dans de l'acier au stade actuel, formant un véritable "mille feuilles". La corrosion se transmettra aux nouveaux profils, même correctement traités. Mais par-dessus tout, comme les âmes de ces poutrelles sont

tellement endommagées jusqu'à ne plus exister sur certaines portions, elles vont finir par s'écraser.

Les poutrelles sont soutenues actuellement par les maçonneries de 9 cm (murs de anciens WC) qui ne sont pas porteurs et qui éteint initialement portés par les poutrelles qu'ils supportent.

**La construction des balcons est dangereuse, totalement hors normes et hors limites des coefficients de sécurité, tant d'un point vue structurel que d'isolation.**

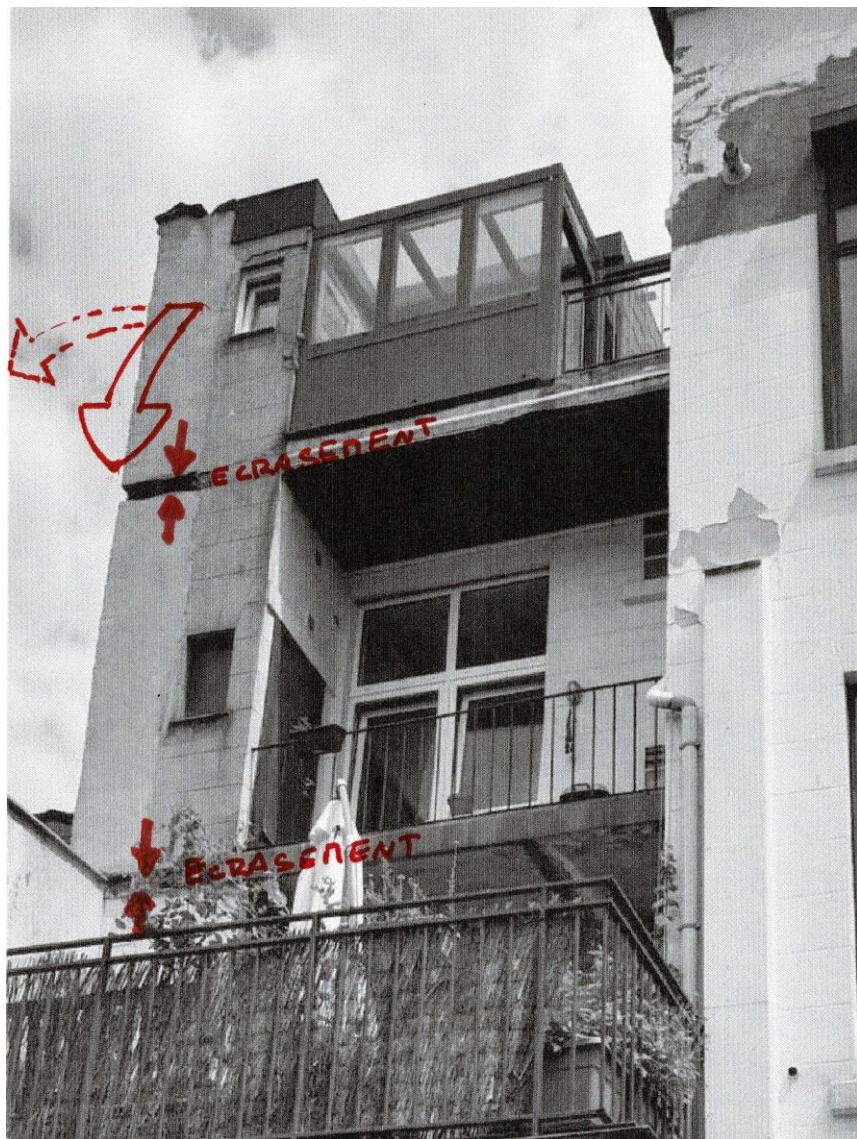
La véranda au 3<sup>ème</sup> étage et l'usage qui y est fait de la terrasse appliquent à la structure des charges nettement supérieures à celles admissibles pour les matériaux et les assemblages douteux qui ont été réalisés.

Les coefficients de sécurité sont largement dépassés, on est à la limite de la rupture et plus particulièrement de l'effondrement de la colonne en maçonnerie des anciens WC.

Il ne faut pas grand-chose pour que l'âme des profils métalliques sous la façade arrière ne s'écrase, particulièrement celle du 3<sup>ème</sup> étage qui subit les effets du vent.

L'écrasement des profils provoquerait inévitablement l'effondrement des maçonneries en briques de terre-cuite de 9 cm, dont les joints ont été réalisés au mortier de chaux, avec toutes les conséquences que cela entraînerait pour les constructions voisines et les risques physiques encourus par les personnes qui seraient percutées par la chute d'un brique (ou même d'un petit morceau de brique), qui pourrait même traverser les toitures voisines.

- *Les charges d'exploitation sur la terrasse du 3<sup>ème</sup> étage au-dessus des annexes de 1928 sont beaucoup trop importantes pour la structure. En effet, cette dernière a été dimensionnée pour supporter un maximum de 50 kg/m<sup>2</sup> qui ne sont pas de charges permanentes, mais des charges temporaires en cas de pluies, de neige ou même de vent. Actuellement, rien que l'aménagement du plancher en bankirai représente une charge de 25 kg/m<sup>2</sup> ... cela veut dire qu'en cas de forte pluie, il faut espérer qu'il n'y ait pas plus de 2,5 cm d'eau qui stagne avant de s'écouler... Une étude doit être faite pour voir comment renforcer les structures pour éviter tout risque d'effondrement du plafond du 2<sup>ème</sup> étage. J'estime la situation totalement hors normes, donc non sûre.*
