# Asbestinventarisatetest

Stationsstraat 25, 2235 Hulshout

Attestnummer : 20241207-000063.000

Uitgegeven op : 07.12.2024

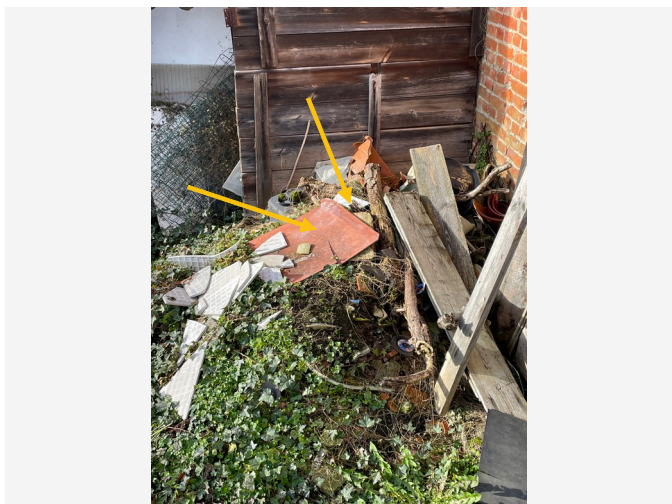
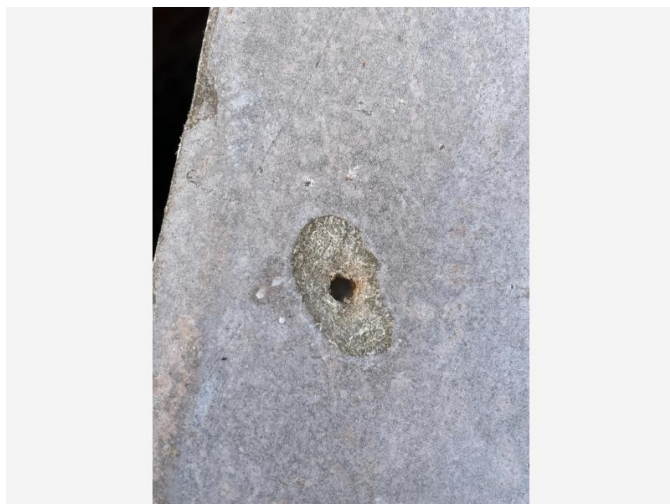
| Beschrijving | Afval leien (los of stock) |
| Type afvalstof | Betreft stock-voorraad of gedemonteerde asbestmaterialen |
| Aanwezige resten | De leien zijn nog bevestigd aan de rechtergevel. |
| Asbestmaterialen | <ul style="list-style-type: none"><li>Dak- en gevelbekleding - Lei, shingle</li></ul> |
| Hoeveelheid (gewicht - aantal) | <ul style="list-style-type: none"><li>5,00 kg - 1 stuk</li></ul> |

**Dringend verwijderen**

- Verwijder het asbestafval.

- Eenvoudige handelingen: mag via doe-het-zelf of door werknemer(s) met opleidingsattest eenvoudige handelingen  
U mag tot 200 kg storten per jaar in het stedelijk/gemeentelijk containerpark. Verpak de materialen dubbel, gebruik een asbeststicker en bescherming zoals een PFF3 gezichtsmasker, latex handschoenen en een Tyvec pak. U doet best beroep op een professional als u niet de juiste materialen of kennis beschikt, 'of' laat u asbest liever door een aannemer wegnemen? Let er dan op dat de betrokken werknemers het jaarlijkse opleidingsattest 'eenvoudige handelingen' op zak hebben. Bedrijven die werknemers hebben met de 8 uur durende opleiding OPLEIDING ASBEST EENVOUDIGE HANDELINGEN. Dit is een certificaat asbest. Deze opleiding richt zich tot de personen die asbest of asbesthoudend materiaal verwijderen. Specifiek via de techniek van de eenvoudige handelingen waarbij het risico op vrijkomen van asbest erg beperkt is. De cursus asbest eenvoudige handelingen verschaft de werknemers de nodige kennis en vaardigheden inzake preventie en veiligheid.

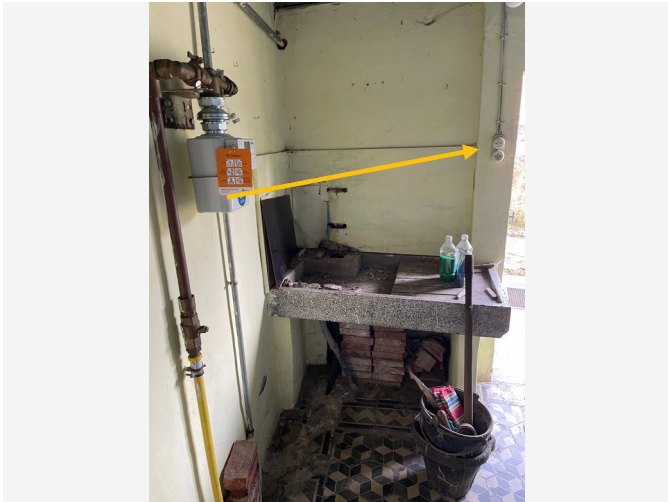
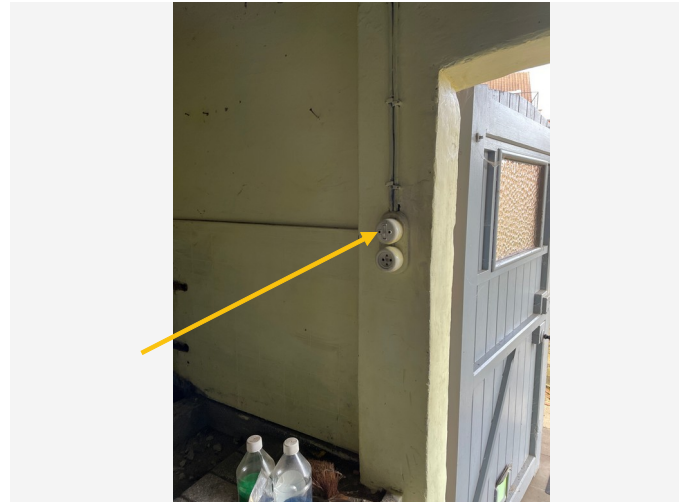
## Fiche 2: Bakelieten schakelaars/stopcontacten/sockets binnen

| Eindbeoordeling materiaalrisico | Verhoogd materiaalrisico en/of verhoogde kans op vezelvrijgave |

| Asbestsoort (vezeltype) | Crocidoliet aanwezig |
| Afschermingsgraad van het gehele materiaal | Geheel of deels (ook) vrij aan de binnenlucht |
| Toestand van het materiaal | Licht beschadigd, licht verweerd. Intact calciumsilicaatmateriaal of categorie III 'gebondenheid' |

| Beschrijving | Bakelieten schakelaars/stopcontacten/sockets binnen |
| Asbestmateriaal | Plaat, paneel, tablet - Type Bakeliet |

Verwijderen

- Zorg voor een veilig beheer. Vermijd het beschadigen van het asbestmateriaal. Controleer de toestand jaarlijks op wijzigingen.

- Eenvoudige handelingen: mag via doe-het-zelf of door werknemer(s) met opleidingsattest eenvoudige handelingen  
U mag tot 200 kg storten per jaar in het stedelijk/gemeentelijk containerpark. Verpak de materialen dubbel, gebruik een asbeststicker en bescherming zoals een PFF3 gezichtsmasker, latex handschoenen en een Tyvec pak. U doet best beroep op een professional als u niet de juiste materialen of kennis beschikt, 'of' laat u asbest liever door een aannemer wegnemen? Let er dan op dat de betrokken werknemers het jaarlijkse opleidingsattest 'eenvoudige handelingen' op zak hebben. Bedrijven die werknemers hebben met de 8 uur durende opleiding OPLEIDING ASBEST EENVOUDIGE HANDELINGEN. Dit is een certificaat asbest. Deze opleiding richt zich tot de personen die asbest of asbesthoudend materiaal verwijderen. Specifiek via de techniek van de eenvoudige handelingen waarbij het risico op vrijkomen van asbest erg beperkt is. De cursus asbest eenvoudige handelingen verschaft de werknemers de nodige kennis en vaardigheden inzake preventie en veiligheid.

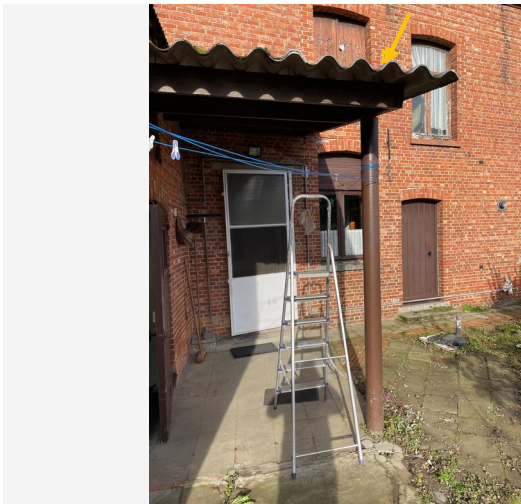
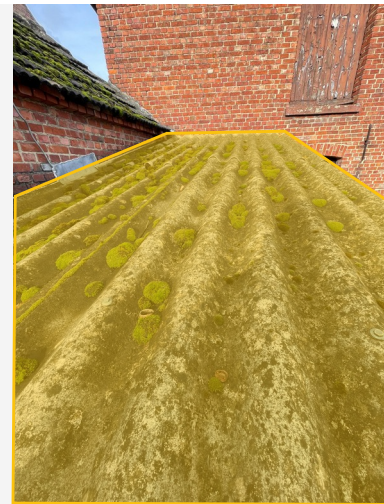
| Eindbeoordeling materiaalrisico | Verhoogd materiaalrisico en/of verhoogde kans op vezelvrijgave |
| Opmerking | De asbestcementen toepassing is langs de buitenkant 'matig beschadigd, matig verweerd' (want vasthechting van (korst)mos of vegetatie). Bij 'toestand van het materiaal' dient de toestand van het meest beschadigde/verweerde deel geselecteerd te worden, in dit geval 'matig beschadigd, matig verweerd'. |

| Asbestsoort (vezeltype) | Crocidoliet aanwezig |
| Toestand van het materiaal | Matig beschadigd, matig verweerd |

| Beschrijving | Golfplaten |
| Asbestmateriaal | Dak- en gevelbekleding - Golfplaat |
| Hoeveelheid (oppervlakte - aantal) | • 13,00 m <sup>2</sup> - 1 stuk |

Verwijderen

- Verwijder dit asbestmateriaal zo snel mogelijk. Volg de toestand goed op.
- Hemelwater dat afspoelt van asbestcement daken of gevels kan asbestdeeltjes bevatten. Gebruik het enkel voor gesloten circuits (bv. spoelen toiletten). Reinig na het vervangen van het dak of de gevel de dakgoten en regenwaterput of -ton om asbesthoudend sediment of slib te verwijderen

- Eenvoudige handelingen: mag via doe-het-zelf of door werknemer(s) met opleidingsattest eenvoudige handelingen  
U doet best beroep op een professional als u niet de juiste materialen of kennis beschikt. U kan een container laten komen voor asbesthoudende golfplaten aangezien de hoeveelheid de stortmogelijkheid van 200 kg per jaar in het stedelijk/gemeentelijk containerpark overschrijdt. U mag dus tot 200 kg storten per jaar in het stedelijk/gemeentelijk containerpark en alle inwoners van Vlaanderen kunnen van de ophaling aan huis van asbesthoudend en asbestverdacht materiaal, met container, gebruik maken. Je kan op de website van Ovam nagaan wie de projecten beheert of organiseert. De gemeente zelf of de intercommunale. Deze steun is sowieso voorzien tot het voorjaar 2026. Verpak de materialen dubbel, gebruik een asbeststicker en bescherming zoals een PFF3 gezichtsmasker, latex handschoenen en een Tyvec pak. Laat u asbest liever door een aannemer wegnemen? Let er dan op dat de betrokken werknemers het jaarlijkse

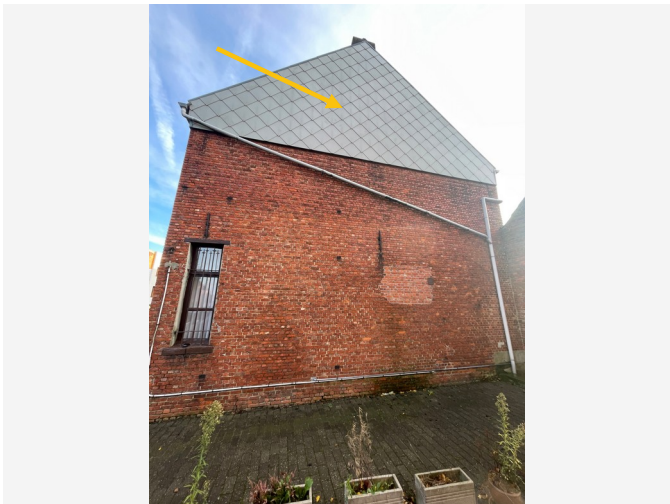
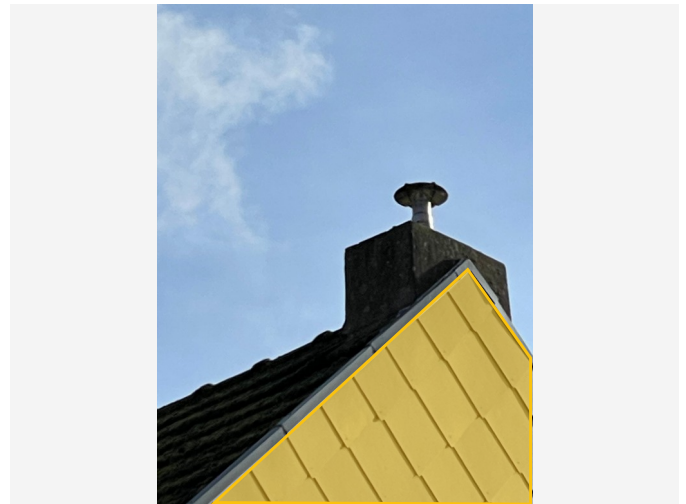
| Eindbeoordeling materiaalisico | Laag materiaalisico en/of verlaagde kans op vezelvrijgave |
| Opmerking | Er is tijdens de rondgang geen korstmos aangetroffen op de leien waardoor de toestand van het materiaal zicht niet in matig of zwaar beschadigde staat begeeft. |

| Asbestsoort (vezeltype) | Crocidoliet aanwezig |
| Toestand van het materiaal | Licht beschadigd, licht verweerd. Intact calciumsilicaatmateriaal of categorie III 'gebondenheid' |

| Beschrijving | Asbestleien aan buitenkant Rechtergevel |
| Asbestmateriaal | Dak- en gevelbekleding - Lei, shingle |
| Hoeveelheid (oppervlakte - aantal) | <ul style="list-style-type: none"><li>18,50 m<sup>2</sup> - 1 stuk</li></ul> |

Verwijderen

- Zorg voor een veilig beheer. Vermijd het beschadigen van het asbestmateriaal. Controleer de toestand jaarlijks op wijzigingen.
- Verwijder dit asbestmateriaal zo snel mogelijk. Volg de toestand goed op.

- Eenvoudige handelingen: mag via doe-het-zelf of door werknemer(s) met opleidingsattest eenvoudige handelingen  
Eenvoudige handelingen: mag via doe-het-zelf of door werknemer(s) met opleidingsattest eenvoudige handelingen.  
Dragen van de nodige beschermingsmiddelen (mondmasker ffp3, handschoenen, tyvec). Indien mogelijk de ondervloer afdekken, leien voorzichtig verwijderen, extra fixeren, niet breken, niet gooien, onmiddellijk verpakken of voorzichtig in container met asbest bag plaatsen.

Gebruik geen storkokers.

Indien leien in slechte staat zijn en kans bestaat op breken : Eenvoudige handeling opgeleid personeel , alle werknemer(s) moeten wel beschikken over een opleidingsattest eenvoudige handelingen 8u.

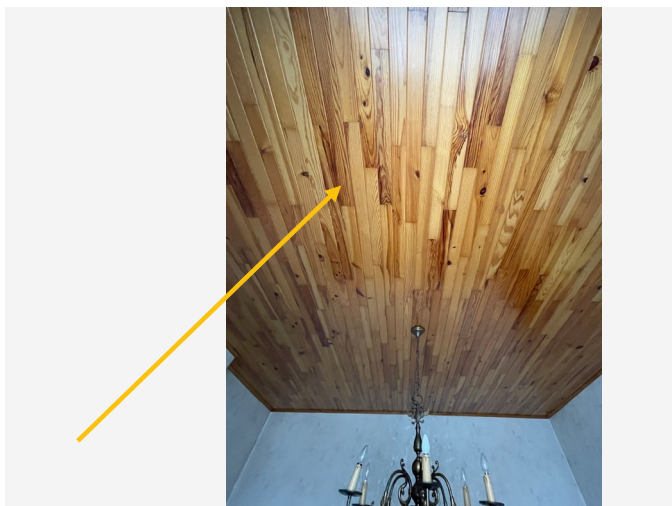
| Identificatiemethode | Inspectie van de originele laag (als er een is) is onmogelijk zonder destructief onderzoek van het valse palfond. |

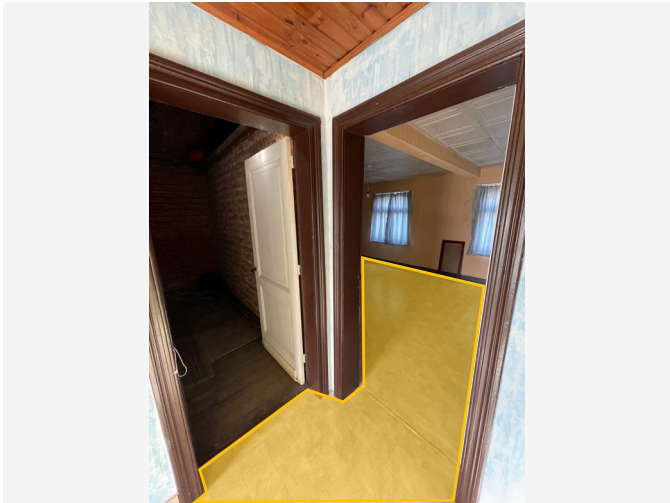
Onder vloerzeil kan een zwarte smeerlaag aanwezig zijn die asbesthoudend is. Sommige linoleum producten zijn zelf ook asbesthoudend aan de onderkant. Er kon geen staal worden genomen zonder destructief onderzoek tot op de originele cementlaag of zonder schade, daarom dit advies. Vloerzeil zelf kan dus ook asbesthoudend zijn maar werd in een monsternamen negatief bemonsterd.

| Identificatiemethode | Inspectie van de originele smeerlaag is onmogelijk zonder destructief onderzoek. |

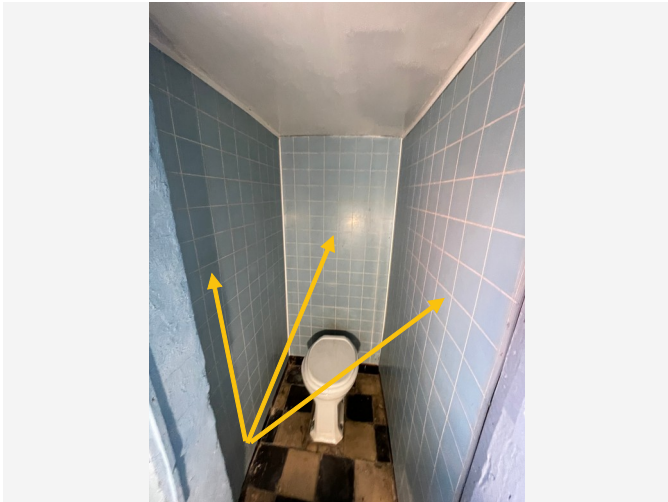
## Fiche 10: Smeerlaag achter (faience) Tegels in wc bij aanbouw

| Bindmiddel | Lijm |
| Gebondenheid bindmiddel | Hecht |

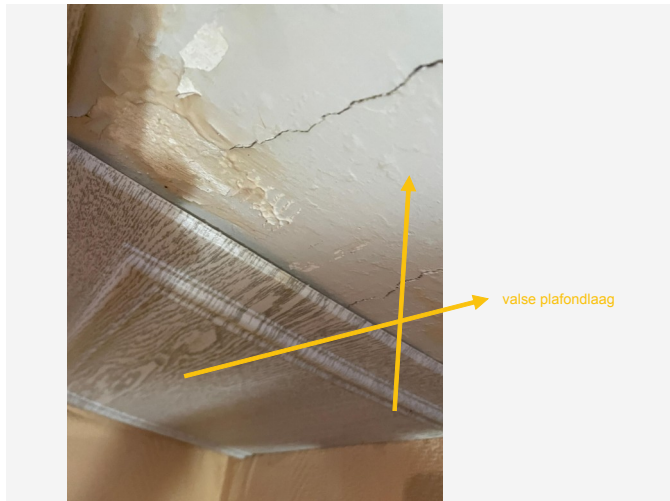
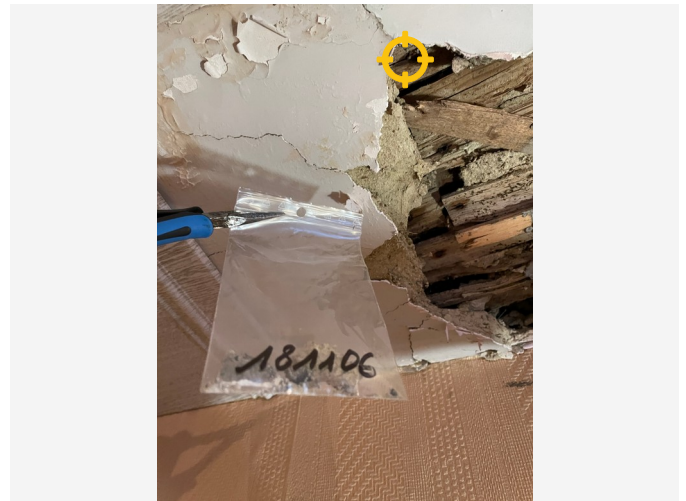
## Fiche 13: Pleisterlaag aan Plafond voorste kamers verdieping

Geen asbest

| Opmerking | <p>De pleisterlaag verscholen achter een vals plafond was op één plaats bereikbaar en bemonsterbaar zonder destructief onderzoek.</p> <p>Hiervan is een puntmonster genomen.</p> |

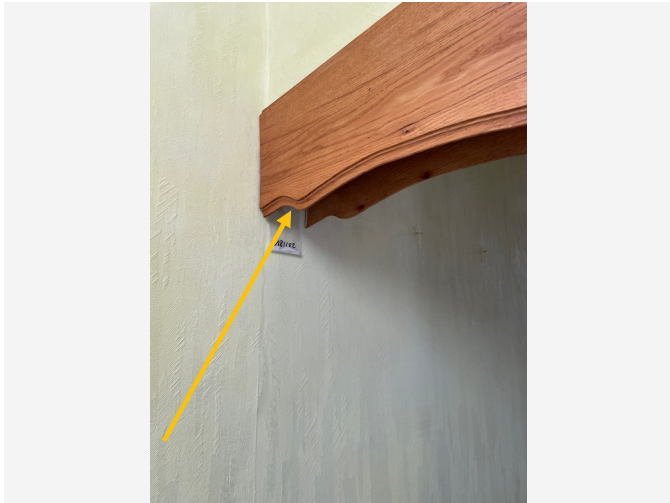
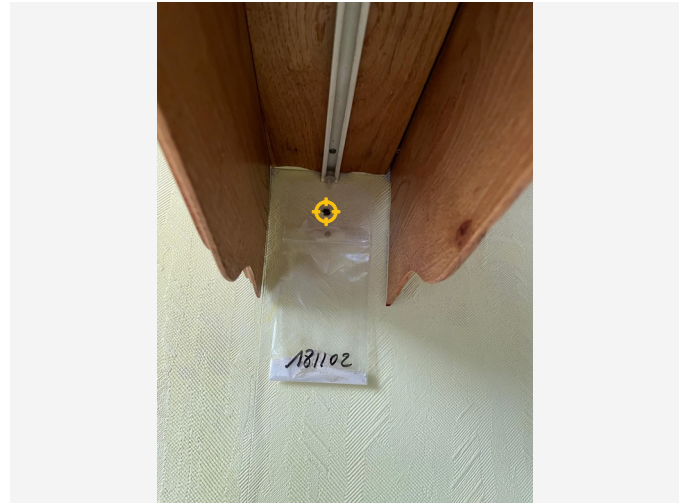
## Fiche 16: Pleister Muren

Geen asbest

| Opmerking | Aangezien er geen stooklokaal is, is er een verplicht mengstaal genomen van 3 monsters. Een extr monster is genomen in de kelder voor alle zekerheid en aan het mengmonster toegevoegd. Volgens protocol moeten er monsters genomen worden van een stookruimte , een natte ruimte (zijnde badkamer of keuken) een trappenhal en een verblijfsruimte. De vermelde oppervlaktes, diktes en volumes betreffen een beredeneerde schatting. Er worden geen rechten verleend aan deze oppervlaktes/diktes/volumes. |

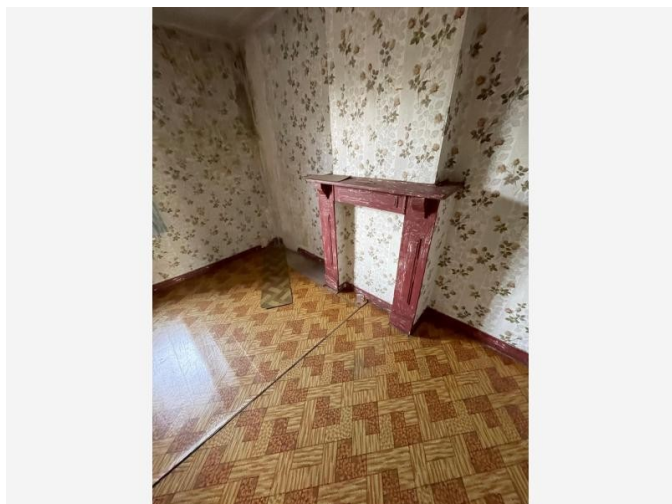
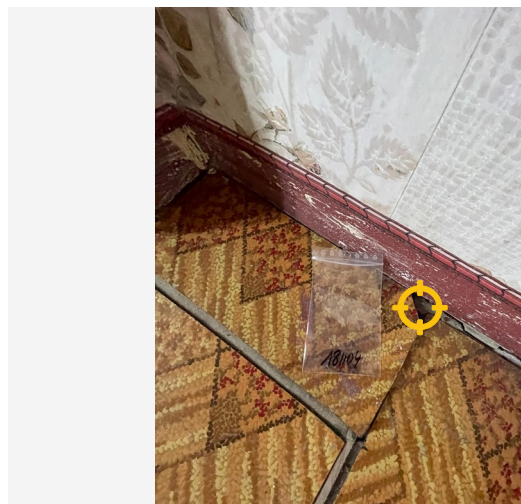
## Fiche 18: Vloerzeil

Geen asbest
