# Asbestinventarisatetest

Kloosterstraat 6/0101, 2470 Retie

Attestnummer : 20251101-000307.000

Uitgegeven op : 01.11.2025

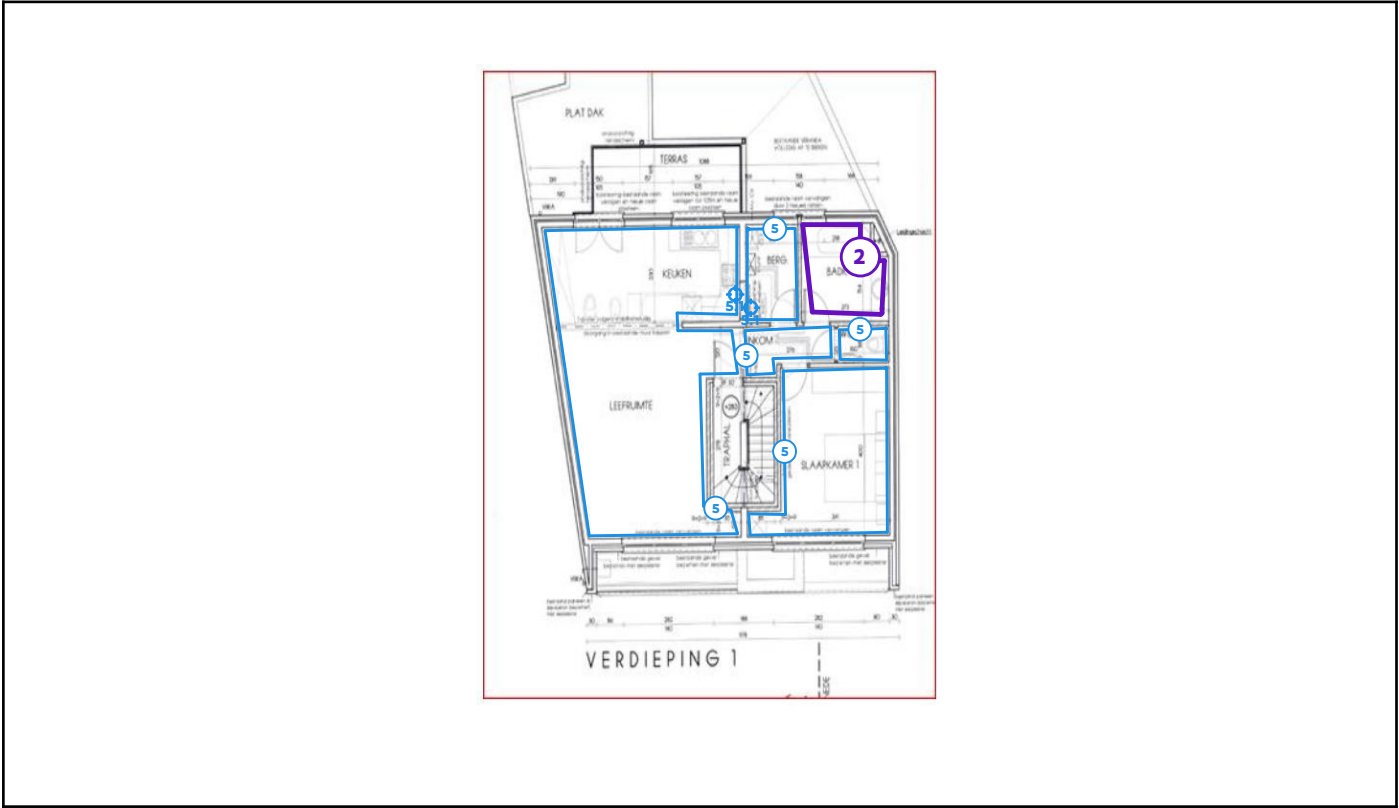
# Plan 1.1: grondplan

| Beschrijving | Type | Actie |
|---|---|---|
| 2. wandtegels | Advies | - |
| 5. bezetting muren | Geen asbest | - |

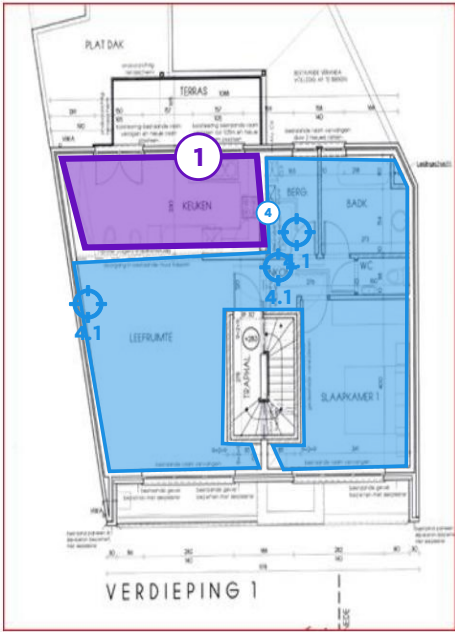
# Plan 1.2: grondplan

| Beschrijving | Type | Actie |
|---|---|---|
| 1. verlaagd plafond | Advies | - |
| 4. bezetting plafond | Geen asbest | - |

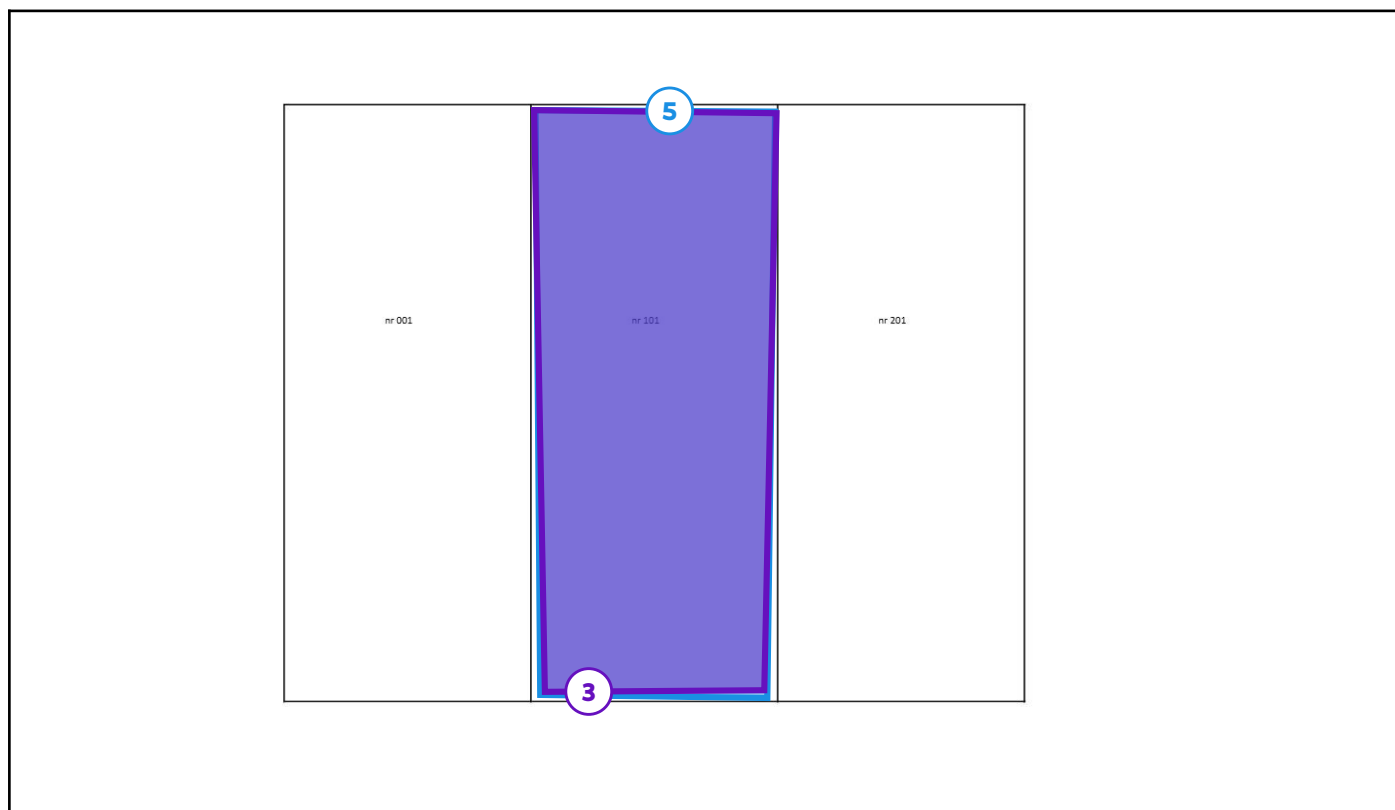
## Plan 2.1: bergingen

| Beschrijving | Type | Actie |
|---|---|---|
| 3. tuinberging | Advies | - |
| 5. bezetting muren | Geen asbest | - |

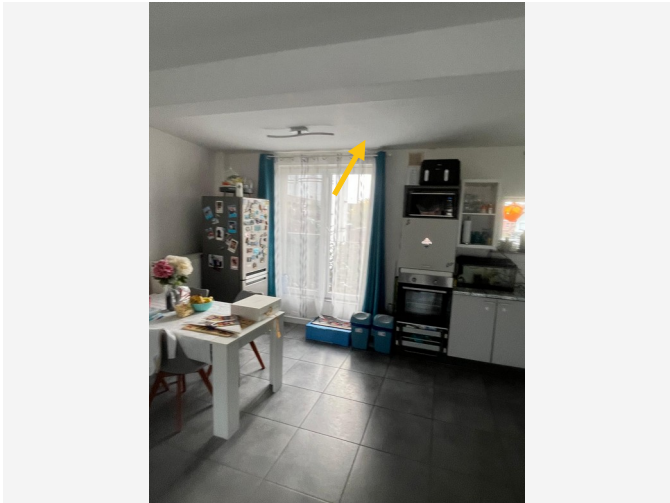
Vrije foto

Er is een verlaagd plafond in de keuken.

Gezien het om een niet-destructief onderzoek gaat, werd de achterliggende structuur niet geïnspecteerd.

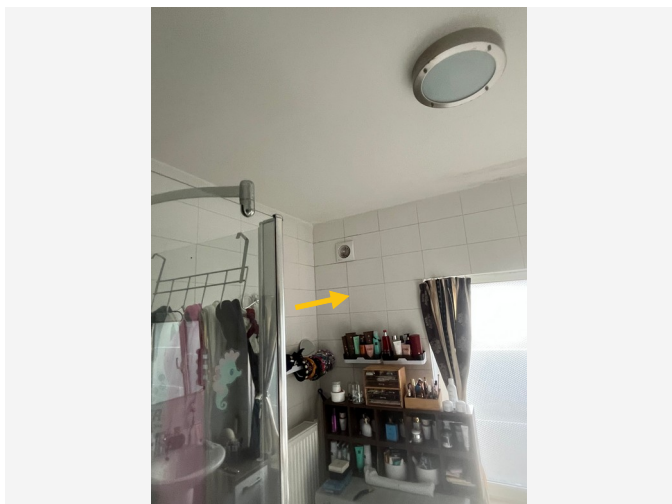
Vrije foto

Er zijn wandtegels in de badkamer.

Gezien het om een niet-destructief onderzoek gaat, werd de achterliggende structuur niet geïnspecteerd.

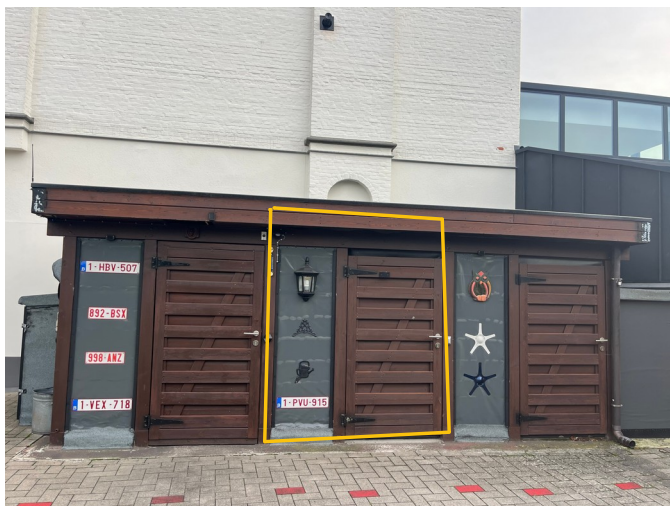
Vrije foto

Er zijn geen asbestverdachte materialen in de tuinberging.

Deze werd geplaatst in 2012.

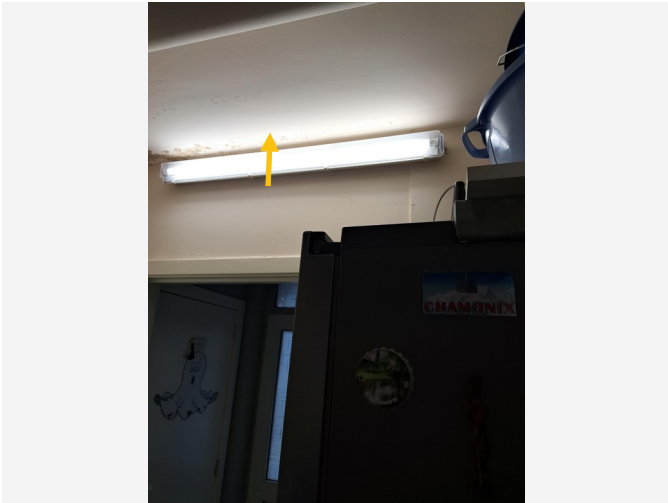
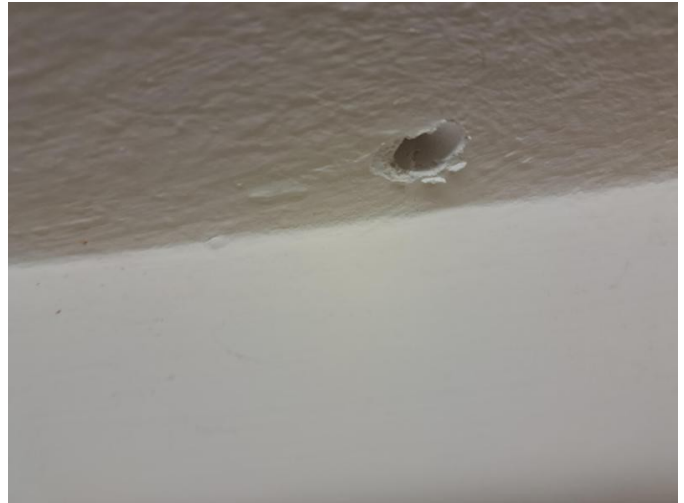
## Fiche 4: bezetting plafond

Geen asbest

| # | Type | Referentie | Resultaat |
|---|---|---|---|
| 4.1 | Mengmonster | bezetting plafond | Geen asbest |

| Opmerking | Plafond werd bemonsterd in app 001. |

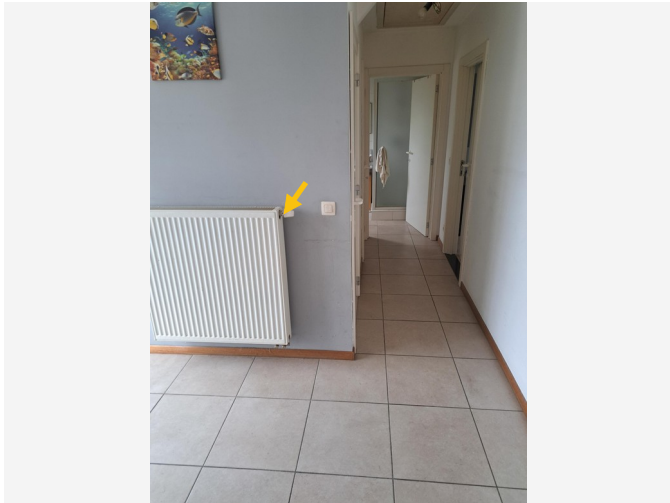
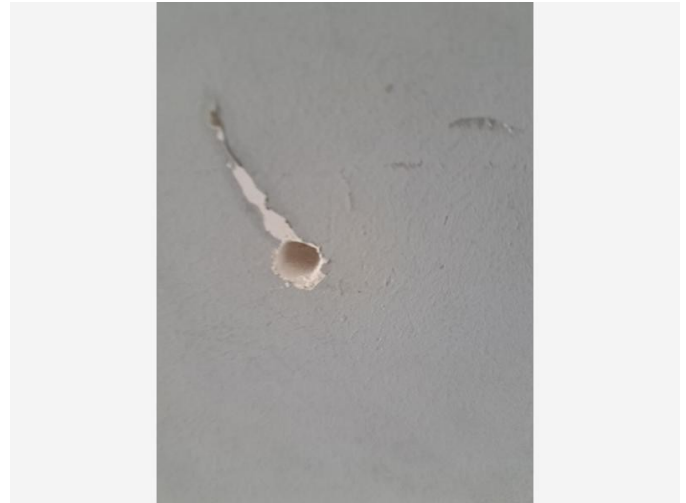
## Fiche 5: bezetting muren

Geen asbest

| # | Type | Referentie | Resultaat |
|---|---|---|---|
| 5.1 | Mengmonster | bezetting muren | Geen asbest |

| Opmerking | De muren werden bemonsterd in app 201. |
