# Asbestinventarisatetest

Peggerstraat 16, 2980 Zoersel

Attestnummer : **20251031-000351.000**

Uitgegeven op : **31.10.2025**

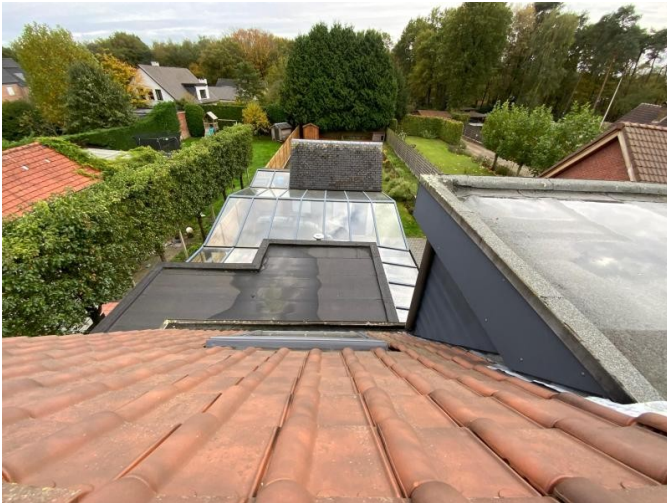
Dakbedekking roofing platdak

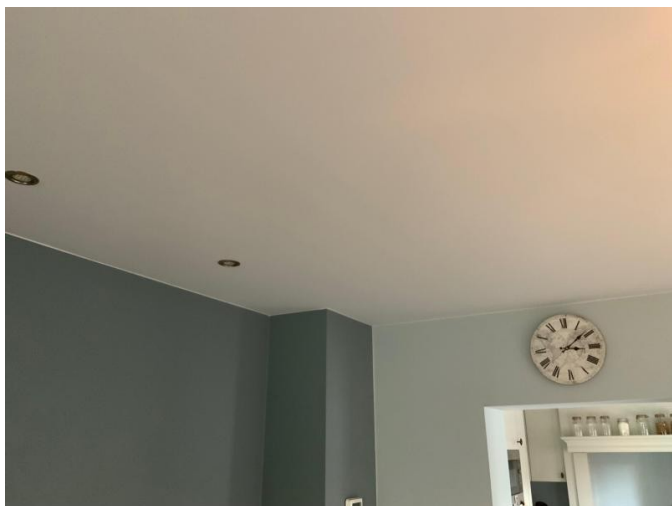
Alle plafonds zijn uitgevoerd met gipskartonplaten

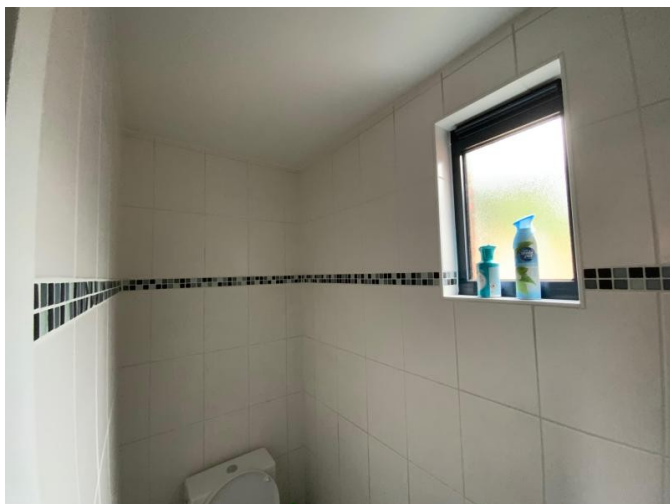
Overige binnenwanden zijn uitgevoerd met wandtegels

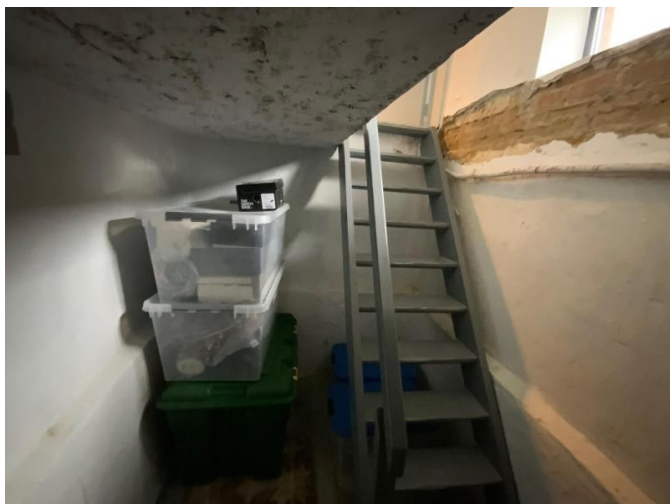
Geen asbestverdachte materialen aangetroffen

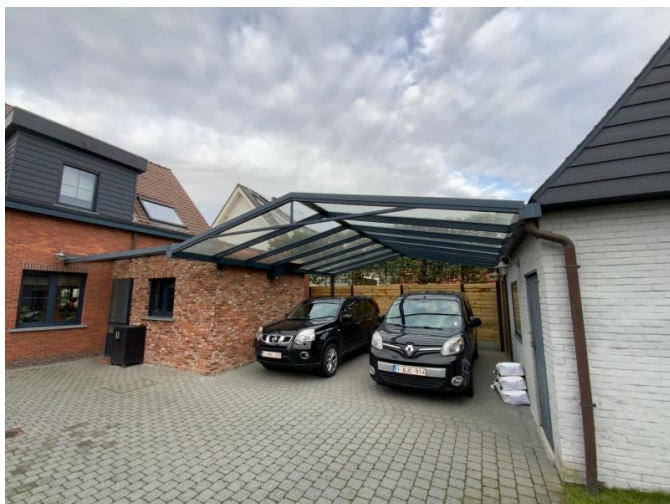
Geen asbestverdachte materialen aangetroffen

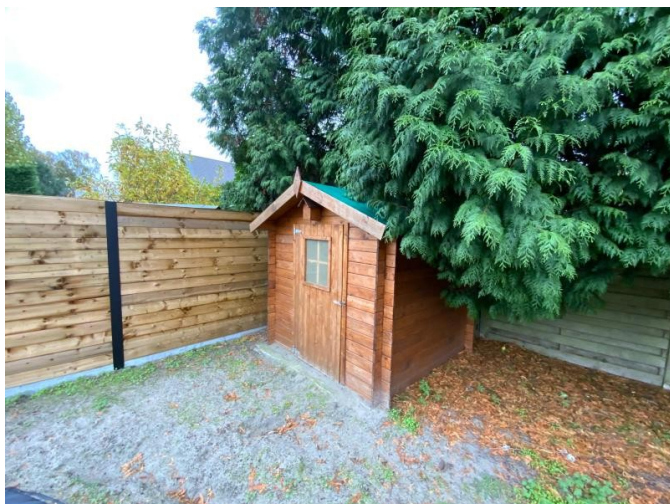
Geen asbestverdachte materialen aangetroffen

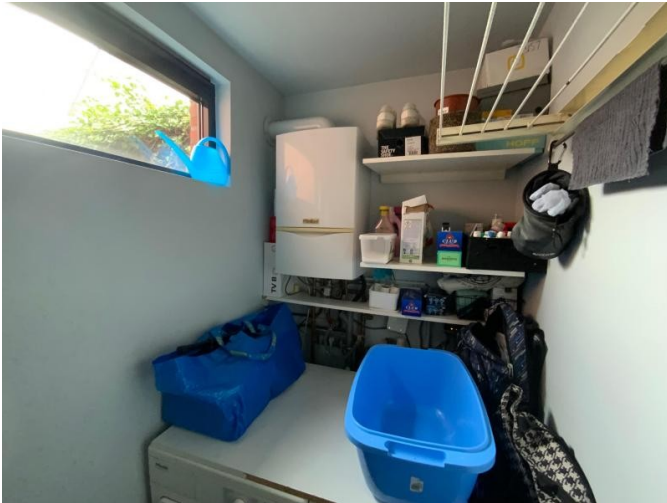
Verwarmingsketel is een HR condensatie ketel

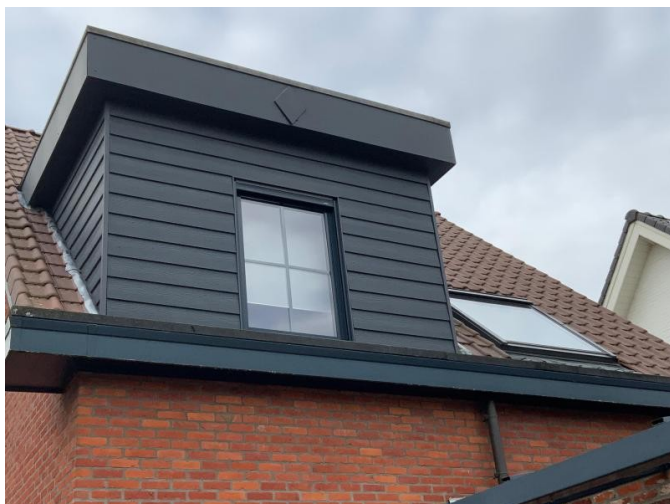
Dakbedekking schuindak is uitgevoerd met dakpannen en thermisch onderdak

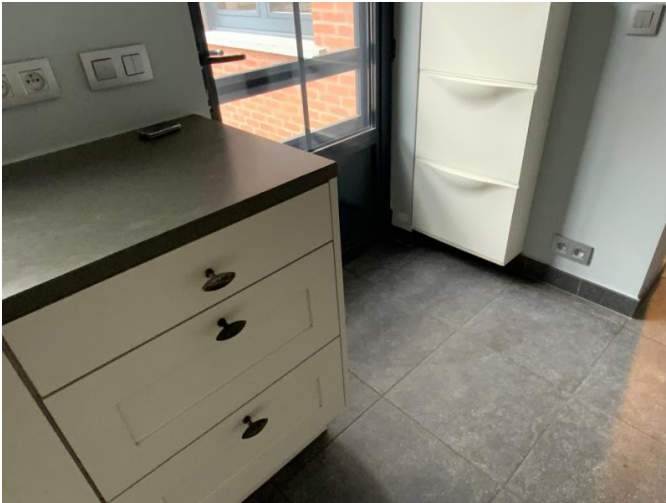
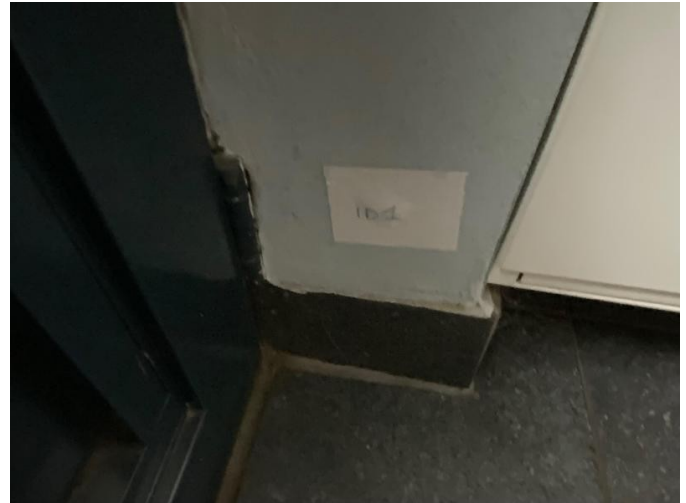
## Fiche 9: Pleisterwerk muur

Geen asbest

| # | Type | Referentie | Resultaat |
|---|---|---|---|
| 9.1 | Mengmonster | ID1 | Geen asbest |

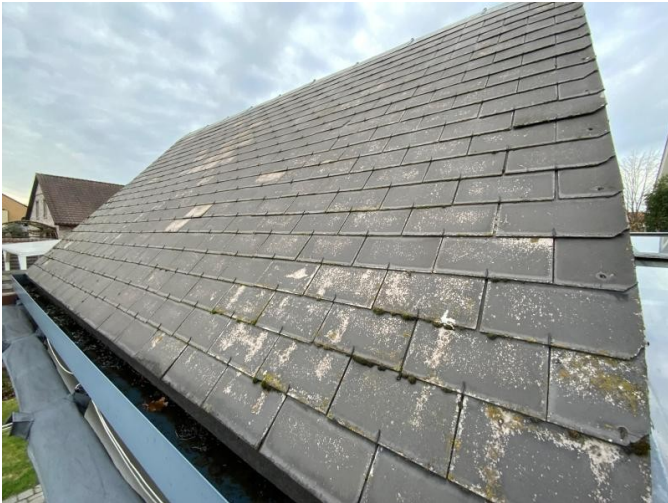
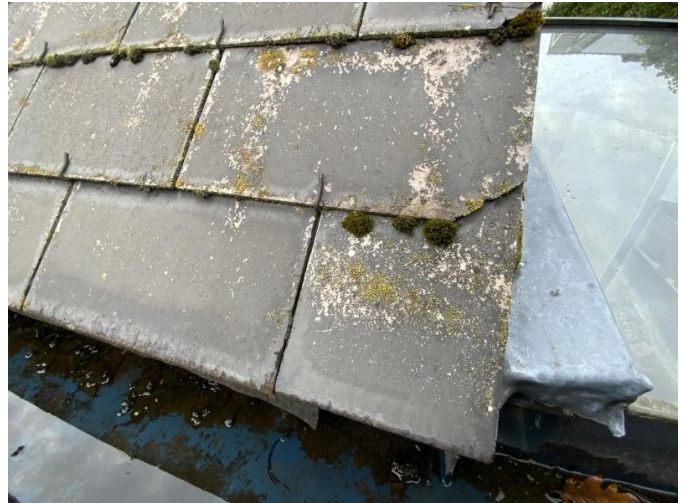
## Fiche 10: Dakbedekking Tuinberging

Geen asbest

| # | Type | Referentie | Resultaat |
|---|---|---|---|
| 10.1 | Puntmonster | ID2 | Geen asbest |
